京都市内遺跡発掘調査概報

平成 8 年度

京 都 市 文 化 市 民 局

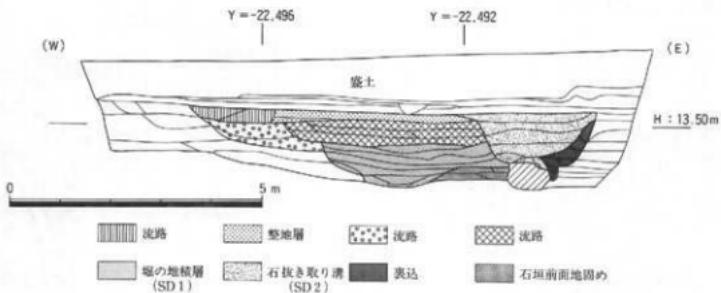
図2 調査区北壁断面実測図

調査地の基本層位は、現代盛土層、耕作土（褐灰色砂泥）層、褐色砂泥層、黄灰色砂泥層、褐灰色砂泥（酸性強）層となる。この下の面で、堀（SD 1）、石垣の石抜き取り溝（SD 2）を検出した。堀の堆積は、上層から灰黃褐色砂泥層、褐色砂泥層、褐灰色砂泥層、灰色泥砂層、黄褐色砂泥層、褐灰色砂泥層、灰色泥砂（やや粘質）層、灰色泥砂層が0.7~0.8mほど堆積していた。ここまで堆積は、鎌倉・室町時代の遺物を含んでおり、自然流路が形を変えながら流れ、堆積していくものと思われる。この下の堆積層は、堀が機能している間の堆積と考えられる。暗緑灰色砂（粘土混）層、暗緑灰色砂層、黒褐色粘質土（腐植土Ⅰ~Ⅲ）層、灰オリーブ細砂層、暗オリーブ灰色粘土層となる。

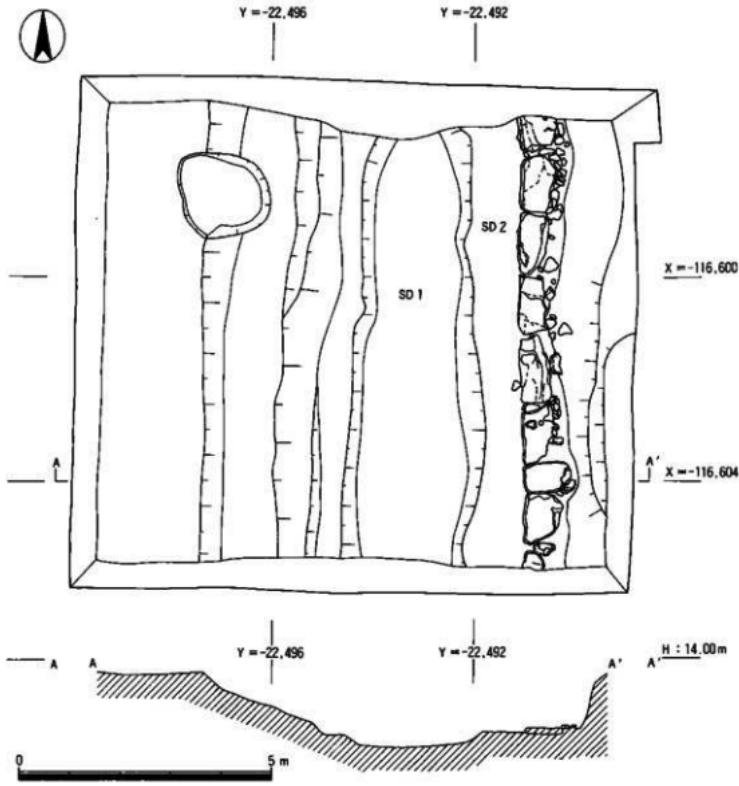
図3 造構平面・断面実測図

堀（SD 1） 南北方向の溝である。幅約6m、深さ約1.5mを測る。溝の西岸は、素掘りのままであったと考えられるが、自然流路に削平されており西肩口の確認はできなかった。東岸の天皇陵側は、自然石を積み上げて護岸されていた。これまでの調査区と同様に石垣の石は、ほとんど抜き取られていたが、最下段の石列（1段目）と倒れ込んだ2段目の2石を検出することができた。堀の底部中央は、少々窪んでいた。

抜き取り溝（SD 2） 盛土、耕作土層の下で検出した。幅約2.4m、深さ約0.9mの溝である。堆積は、大きく5層に分けられる。褐灰色砂泥（やや酸化）層、灰色泥砂層が2層、オリーブ黒色泥砂層、灰色泥砂層となる。最下層に1段残存していた石列の直上で、天文八年（1538）銘の一石五輪塔を検出した。

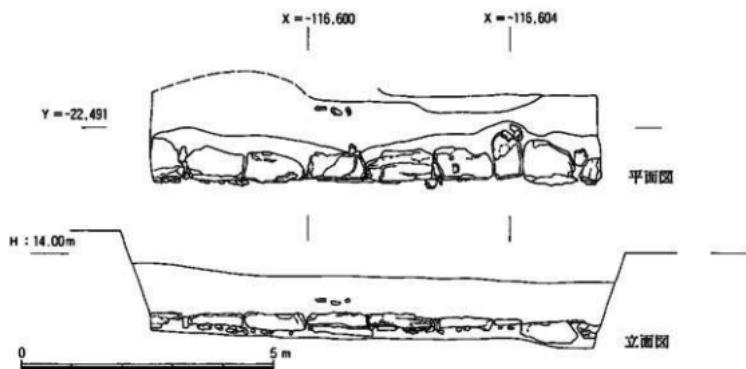
図4 SD 1石垣平面・立面実測図

石垣 石垣の積み方は、素掘りの溝に河原石や凝灰岩の切石様のものを粘土で固定して土台を作った上に、1段目の石を据え付けている。これは高さの違う自然石を水平に保つための作業であると考えられる。石は長軸を堀に平行にして据え付けているが、一石のみ長軸が縱向きになっ

ている。これはコーナー部が近いために寸法合わせが行われた結果と考えられる。また、この石の南側の石は、一段低くなっている。これは第122次調査で検出した最下段の石列が標高12mと低くなっていたのに寸法を合わせるための作業と考えられる。据え付けた1段目の石の前面は、砂礫と粘土で地盤めしており、石が流れ出さないように工夫されている。自然石の種類は、チャート、砂岩、花崗岩などである。石垣の裏込めには、凝灰岩片が使用されていた。

石垣の石は、各調査区で長軸を堀に対して平行にしたり、直角にしたりとさまざまである。これは築垣の作業が同時に違う場所から始められたために、寸法合わせを行う必要が生じた結果であると考えられる。また、南辺中央部にあたる第122次調査区では横積みではなく、縦積みの部分があり、この位置に橋があったのではないかと推定されている。石の積み方は、一段ずつ少しずらして階段状に積み上げている。このような石の積み方は、この時期、他に例をみない特異なものであるといえる。

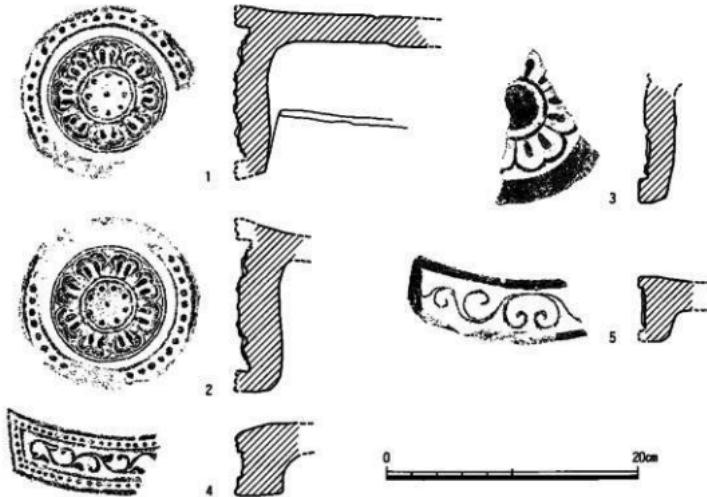
図6 軒瓦拓影・実測図

複弁八弁蓮華文軒丸瓦(1・2) 内区はやや太めの圓線で囲まれ、低く突出している。中房および蓮弁は、上下2段に重ねて表現している。中房上段は花弁状を呈し、1+8の蓮子を配する。蓮弁下段は互いに接しているが、上段は独立している。その上に配した突出した子葉は、中房の下段と接している。外区は外縁の両端に突線が巡り、その中央に珠文を密に配している。丸瓦部凸面は、縦方向にナデる。凹面には、布目が残り段がつく。丸瓦残存部の端には段瓦の特徴である切り込みがわずかに認められる。胎土は砂粒の混入が多く、焼成は良好で堅緻である。(1・2)は、同范である。

複弁六弁蓮華文軒丸瓦(3) 中房は凸レンズ状を呈し、内区に向かって傾斜する圓線で囲まれている。蓮弁は太い輪郭線で現される。子葉は太い凸線で表現され、中房の圓線に接している。瓦当裏面は指オサエの上をヨコ方向にナデている。焼成は良好で堅緻である。

偏向唐草文軒平瓦(4) 唐草は左から右に転回して行く。外縁は両端がやや盛り上がり、その中央部に小粒の珠文を密に配する。瓦当上端(平瓦凹面)は、ヨコ方向に指オサエする。頭部は、ヨコ方向にナデる。瓦当裏面は、指オサエしている。接合方法は、「包み込み」である。胎土は

均整唐草文軒平瓦（5） 中心に下向きの対向C字形をおき、左右に反転して行く唐草は、中心飾りの上端に接して伸びて行く。頸部、瓦当裏面には、ヨコ方向のナデを施す。焼成は良好で堅緻である。

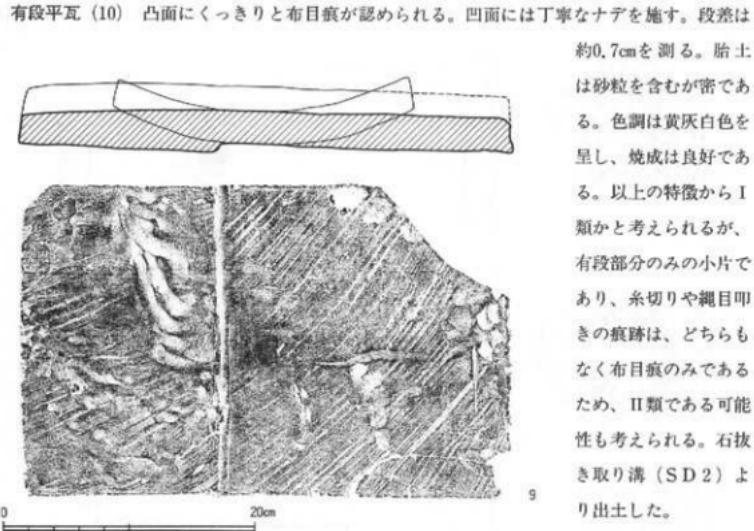
図7 平瓦拓影・実測図

有段平瓦（9） 凸面に糸切り、布目の痕跡が認められ、指圧痕が多い。凹面は丁寧なナデを施している。全長39cm、幅23cm、厚さ2.5cm、段差0.7cmを測る。胎土は砂粒を含むが緻密である。色調は黄灰白色を呈し、焼成は良好である。以上の特徴から、第121次調査の際に分類された有段平瓦IV類型に分類される。SD 1最下層から出土した。

有段平瓦（11） 凹面・凸面共に丁寧なナ

テを施している。胎土は砂粒を含み少々粗めである。段差は約0.7cmを測る。焼成は良好である。以上の特徴からⅢ類に分類される。SD 1から出土した。

「○」印押捺有段平瓦(12) 「○」印を押捺した前端部の一部が出土している。凸面には布目痕と縄目叩きの痕跡をとどめ、離れ砂の付着も認められる。凹面には、布目痕の上からナデを施している。胎土は砂粒の混入が目立つ。色調は青灰色を呈する。以上の特徴からⅠ類に分類できる。SD 1の第4層から出土した。

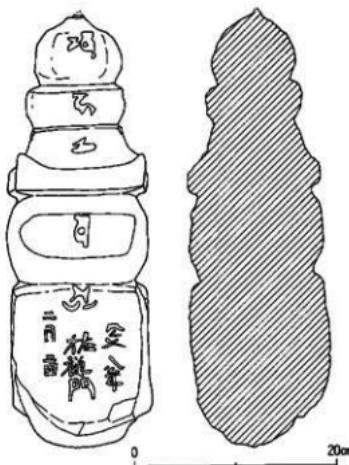
図8 一石五輪塔実測図

一石五輪塔 石垣の石抜き取り溝(SD 2)から出土した。五輪塔は抜き取り溝の最下層にある石垣の1段目(残存部分)石列の直上で検出した。

地輪に銘を刻む一石五輪塔である。石材は花崗岩で、いわゆる広島・山陽型と呼ばれるもので、黒雲母が多く含んでいる。空風火水地の各輪に「阿育王」(『キャカラバア』)の梵字を一字ずつ刻んでいるが、摩滅が激しく鮮明ではない。地輪に刻まれた文字は『天文八年 □祐禪門 二月□二日』と読める。文字は、彫り落めた中に漆を塗り、その上に金箔を貼って金文字に仕上げている。各輪の梵字には、金箔・漆の痕跡は認められない。五輪塔の高さは、残存高で42.6cmを測る。宝珠の上部が少し欠けているが、本来の大きさをとどめている。

石の抜き取り溝からは、天文8年銘の一石五輪塔が出土した。天文8年は室町時代後期にあたり、抜き取りが行われたのは、これ以前には遡らないと考えられる。紀年銘によって、石の抜き取りの上限を特定することができたことは、大きな成果であった。これによって今までの調査で報告してきたとおり、石の抜き取りは、安土・桃山時代の築城に伴う石の需要にこたえたものであろう。石が抜き取られた後、堀は本来の機能を失い陵墓の規模は今の大さきに縮小され江戸時代の初め頃には、堀は完全に埋まっていたと思われる。

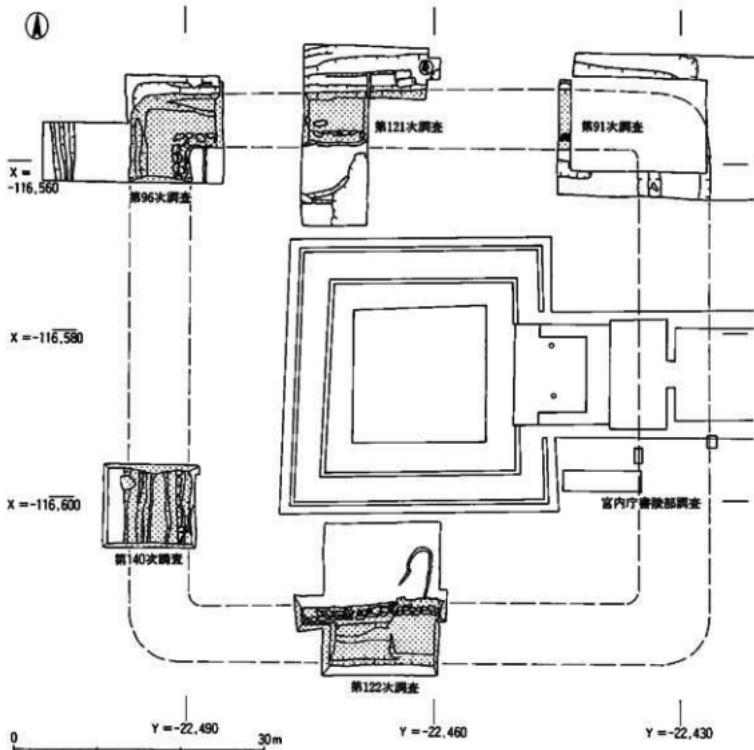
図9 白河天皇陵遺構実測図 (1:600)

これまでの調査結果から、壙の規模は南北55m・東西54mであることが判明した。今回の調査

でも調査前の想定通り、天皇陵を画する堀の西辺を検出することができた。第96・122次の調査結果とあわせると、堀南西隅の特定が可能となった。

堀の石垣は、これまでの調査と同様に御陵側だけに築かれ、外側（西側）は素掘りのままであった。石垣が御陵側のみに築かれたのは、御陵の敷地を護岸することを目的としていたためであると考えられるが、詳細については明らかにすることはできなかった。

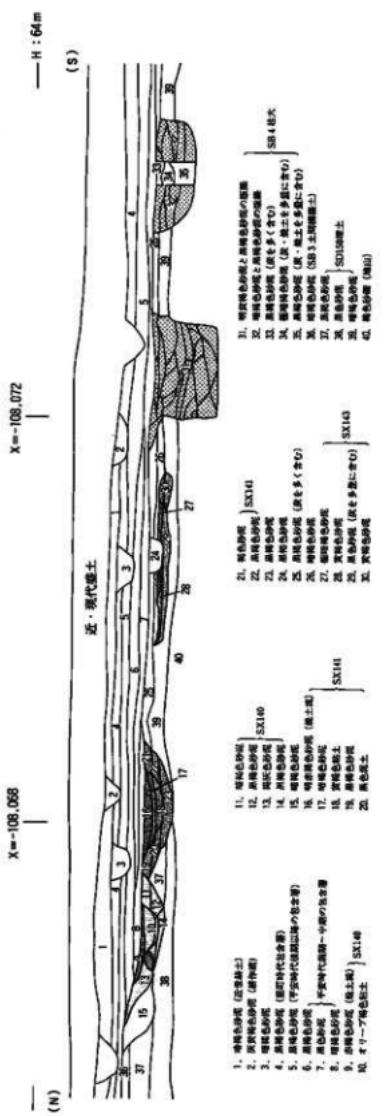
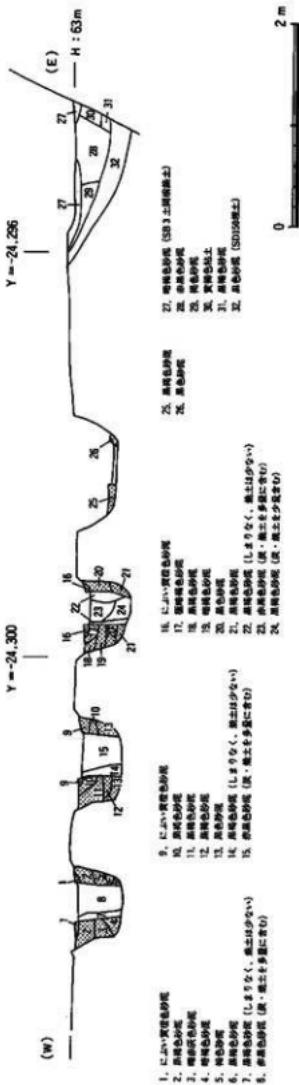
図11 調査区断面実測図(上)、S-B5南東柱・SD150断面実測図(下)
東壁断面実測図(上)、S-B5南東柱・SD150断面実測図(下)

調査地は南に緩く傾斜しており、北側で地表下0.3m、南側で0.5mの厚さをもつ近世・近代の盛土を除去することによって中世の遺構面となる。この遺構面は、固く締まった黒褐色砂泥層を基盤としており、中世の遺構の埋土は褐灰色砂泥層と明確に検出することができた。この黒褐色砂泥層は調査区全域にわたって厚さ0.1mほど堆積しており、古代の遺構面は北側ではこの下層で検出できる。また調査区の南側では2~3層の層位をもって遺構を検出した。これら古代の遺物包含層は0.2~0.3mの厚さをもっており、その下層が地山の砂礫層となる(図11)。ここでは、奈良時代以前の遺構・平安時代の遺構・室町時代の遺構にわけて概説を行う。

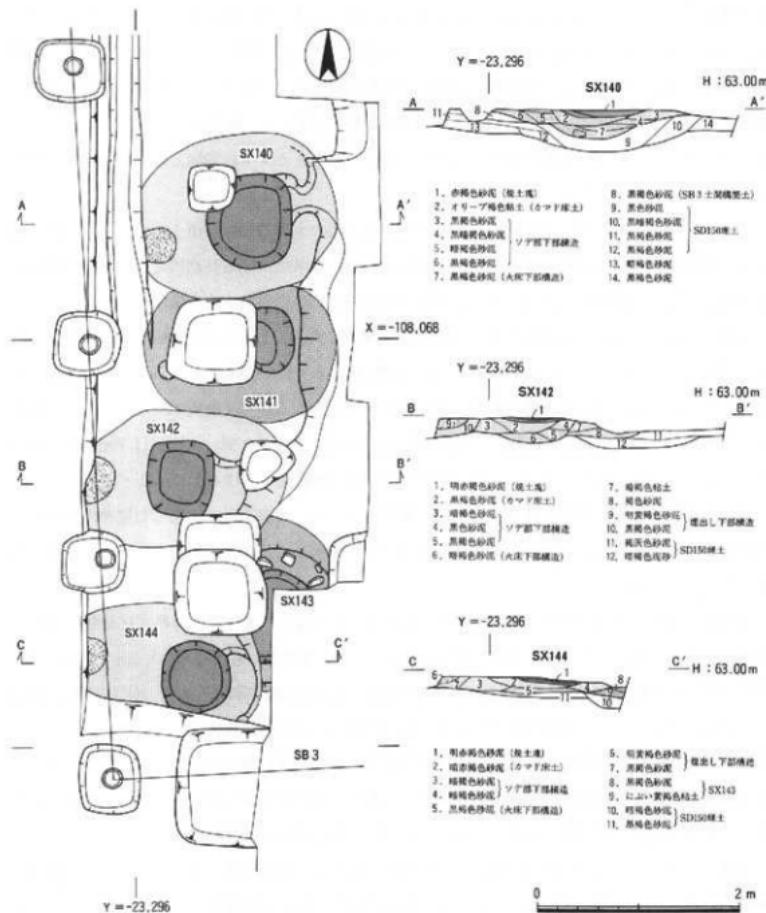
図12 SB3 カマド平面・断面実測図

建物に付属するカマドは、建物の南半に南北に並んでいる(図12)。新旧2時期あり、旧段階には2基のカマド(SX141・143)が、新段階では3基のカマド(SX140・142・144)が構築されている。とくに新段階の3基のカマドは建物の柱間に対応しており、SX140は中央柱間、SX142とSX144はその南2間にあわせている。また、カマドの東側は焚口のためか一段低くなっている。

次にカマドの構築方法であるが、下層にSD150があるため東西2m・南北1.5mほどの楕円形の掘り込みを行い、黒褐色砂泥で基盤をつくり、暗褐色粘質砂泥で周囲を固めてから中央部に粘

土で火床を作るのが一般的である。火床は直径0.6~0.7mほどで、明赤褐色の焼土が充満していた。また、火床に対応して西側の柱筋部分に、直径0.3~0.5mの円形を呈する窪みがあり、明黄褐色砂泥で埋められていた。煙出しに関連する下部構造と推定できるが、具体的な性格は不明である。なお、カマド群の北側であるが、S D150の窪みを埋めて、建物内を土間状に整地している。これらのことから、南北棟建物の北半を土間に、南半をカマドの空間として利用していた状況を復原することができよう。

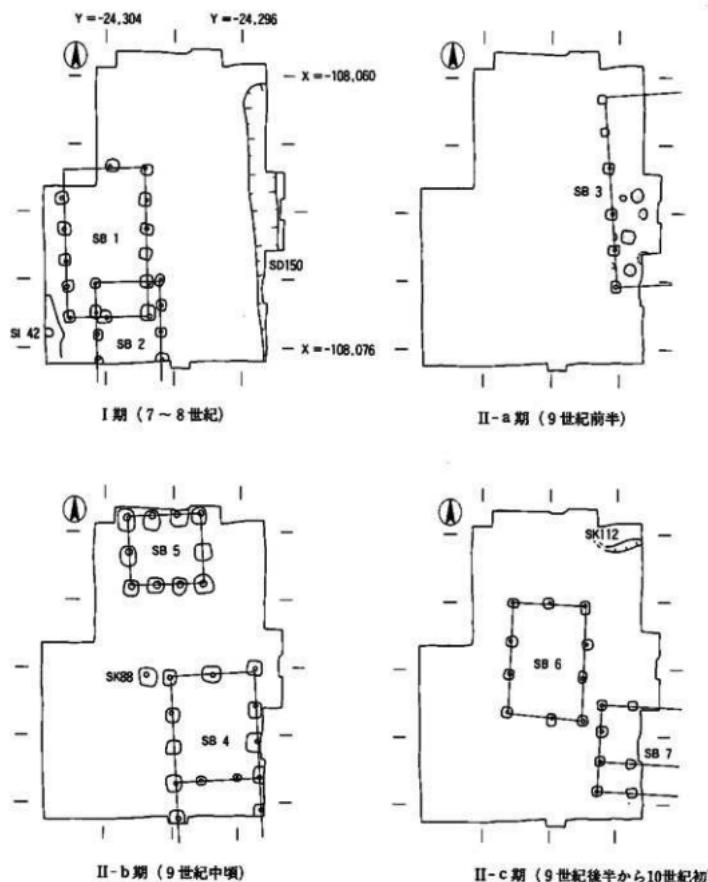
図13 遺構変遷図 (1:300)

最後に今回の調査で検出した遺構群について、奈良時代以前の遺構を第I期、平安時代の遺構を第II期、室町時代の遺構を第III期として時期的な変遷を考えてみたい。

奈良時代以前の第I期は、3期に小区分できる。第I-a期は、竪穴住居が営まれた時期である。今回の調査ではS I 42が1棟検出できただけであったが、当調査地の北東で行われた第10次

第I-b・c期は、南北溝SD150で区画し、南北棟SB1・2が建てられる時期である。出土土器から8世紀中頃に比定できる。第10次調査の所見では、8世紀には寺院地の北限が定められるようになる。当調査地は第2次調査などで検出した瓦積基壇建物の北に位置しており、性格は不明であるが寺域北辺において寺院經營に関わる建物が建てられるようになったことを示している。

第II期の遺構は、平安遷都直後に建てられた野寺（常住寺）に関わる遺構である。第I期と同じく3期に小区分できる。第II-a期は、カマド群を伴うSB3が建てられた時期である。カマド面直上の土器片や柱穴から出土した土器皿から、平安遷都後でも早い段階に建立され、9世紀前半にわたり使用された施設であることがわかる。

第III期は、15世紀後半の屋敷跡である。屋敷の南東隅部の堀跡と建物の一部を検出した。北野廃寺周辺では、今までの発掘調査で建物跡を中心とした室町時代の遺構を多く検出しており、北野遺跡として認識されている。常住寺に関する文献史料は、明応9年（1500）の御誦絆七ヶ寺にみえるが最後であるが、寺院地自体は平安時代よりかなり小さくなっていたと考えられ、周辺に多くの屋敷が建てられたのであろう。

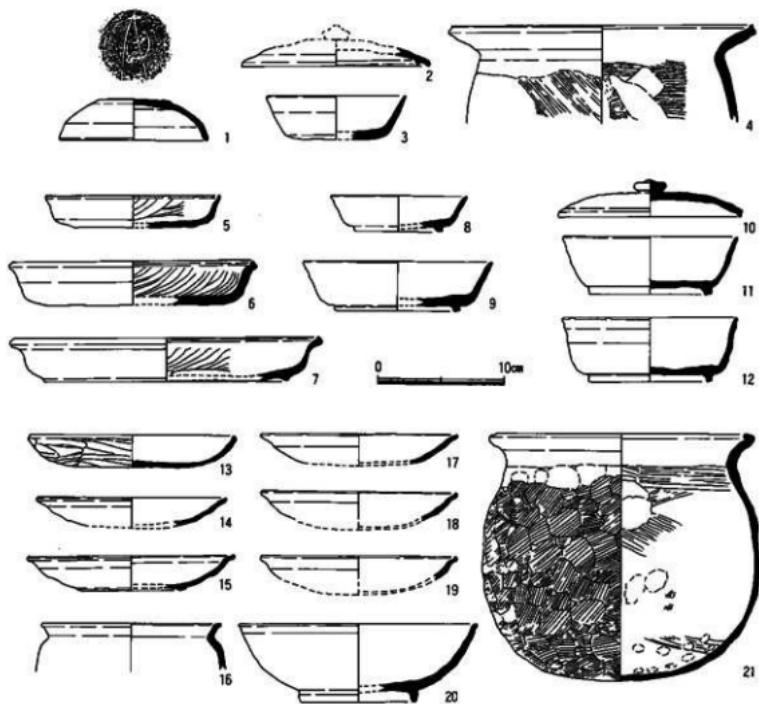
図15 出土土器実測図

土師器皿A（13） 平らな底部から口縁は丸みを帯びて立ち上がり、口縁端部は小さく肥厚する。器壁は薄く、調整は底部から口縁まで全体にヘラ削りが行われている。

土師器皿A（14・17～19） 内湾気味に立ち上がる口縁は上半部で屈曲し、小さく外反する。口縁端部は小さく上方に突出する。

平安時代整地層 (1~3・10~12・20)、S I 42 (4)、S D 50 (5~9)、S K 112 (14~16)
S K 88 (17・21)、S B 3 柱穴 (13)、S B 5 柱穴 (18・19)

土師器甕 (21) 底部は小さな平坦面を有し、体部はあまり丸みを持たず寸胴形に立ち上がる。頸部の屈曲は弱く、口縁端部は斜め上方に突出する。外面調整は細かいタキ調整による。内面はハケの後のナデ調整によるが、一部に当て具の痕跡もみられる。

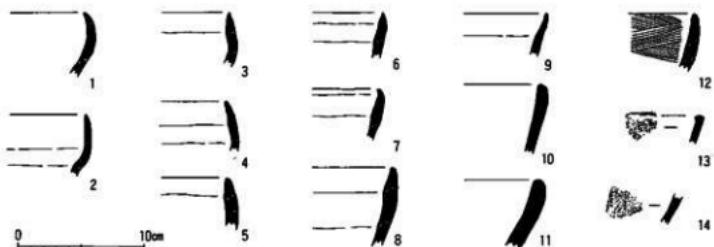
図16 製塙土器口縁断面実測図

製塙土器 (図16) 500点以上出土した製塙土器は、カマド屋である S B 3 の周辺から集中して出土する。形態、製作技法、胎土などの特徴から多種類のものが出土していることがわかる。しかし、ほとんどが小片であり図化できるものが少ないとどめる。

厚さでは3mm、5mm、6~8mm、10mmを超えるものがあり、5mmと6~8mmのものが最も多い。口縁の形態は、強くナデ薄く仕上げるものと弱くナデ丸く納めるものがあり、さらに端部は直立して終わるものと内湾して終わるものとそれぞれにある。外面の調整はほとんどが荒いナデ調整によるが、内面の調整は少數であるがハケ目調整によるもの、布目の残るものがある。胎土は砂粒の多いもの少ないものなどがあるが、粗粒を含むものはない。

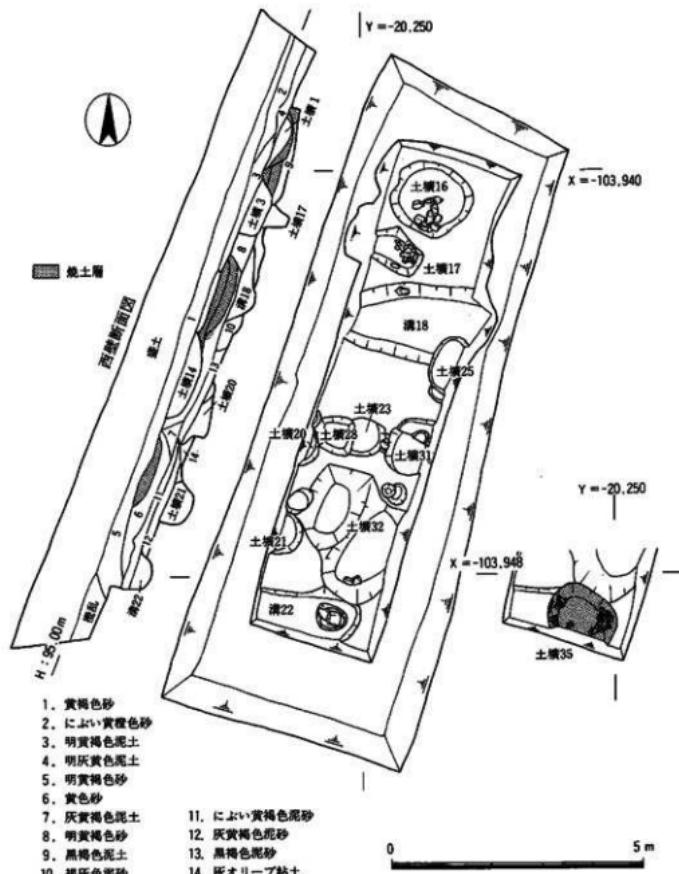
図21 A区 第二面平面・断面実測図

に形成されている。下層は北半部が黒褐色泥土層で、層中に木根・竹根などがみられる腐植土層である。南半部はによい黄褐色泥砂層で土師器の小片を若干含む。厚さは0.1~0.3mでやはり南側が厚い。この層を取り除くと、厚さ0.15~0.3mの灰黄褐色からによい黄褐色の泥砂層となり、第二面の遺構の多くがこの層で成立する。以下は地山とみられる厚い黄褐色泥砂層で、北西から南東に向かって下がる。黄褐色泥砂層上面はA区中央部付近で標高93.9mを測る。

土壤は14基検出した。そのうち8基は焼土の壁を持つ方形から長方形の遺構であるが、ほぼ全体の形を知ることができるのは土壤1・2・4の3基に過ぎない。そのうちの土壤1は平面形が約1.2m×1.1m、深さ約0.25mで、緩い傾斜を持った窪みに焼土の混じった黒褐色泥砂層が堆積している。層中から出土した遺物はごく少なく、数片である。各壁面はよく焼き締まっているが、所々に墨流し状の模様を呈する部分があり、そこから剥離しやすいことから一気に焼け堅った焼土壁でないことが推測できる。また、土壤1などを断ち割って観察を行なった結果、本来の土壤は約2割方大きいこと、平面同様、断面にも縞状の模様がみられることがわかった。

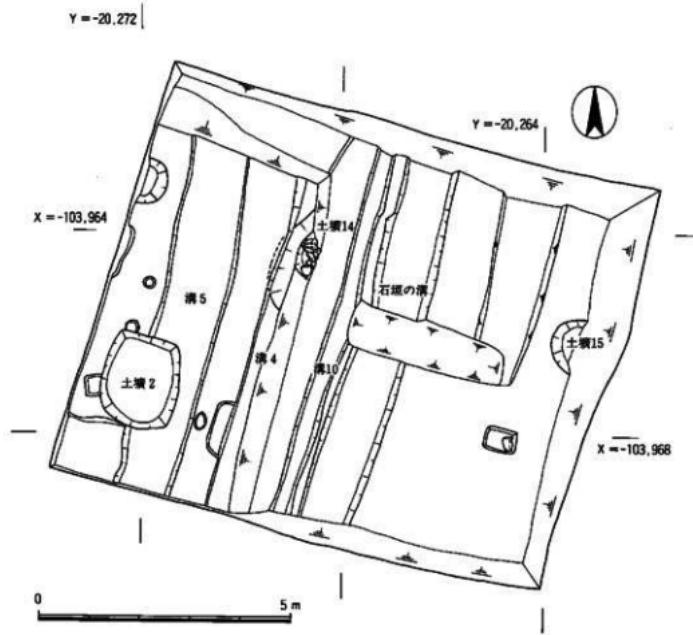
図24 C区 第一面平面実測図

第一面の遺構は溝、土壌、柱穴などがある。大部分を西半部で検出した。

南北の溝5は、幅約1.3m、検出長7m程で南端部は調査区外に延びる。北から南へ傾斜しており深さは北端で約0.1m、南端部で約0.45mを測る。溝の南半部に集中して大量の土師器の皿が出土した、ほとんどが小破片となっており完形品はごく稀である。

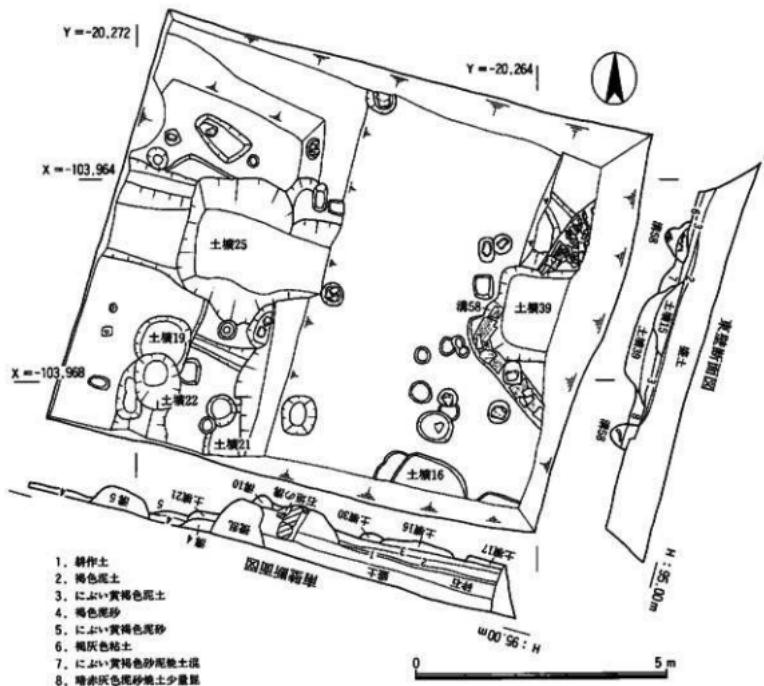
図25 C区 第二面平面・断面実測図

C区の現況は、試掘調査時には為されていた盛土が取り除かれており、A区・B区を設定した調査対象地北半部とは1mに余る段差がついている。また、雑草の排除を開始した時点で、調査区の西半部は既に近世の遺構面（第一面）に達していることがわかった。第一面は褐色泥砂層で厚さ0.1~0.2mの堆積層である。直下は黄褐色泥砂層の地山で、この面を第二面とした。西半部の黄褐色泥砂層上面の標高は約94.7mを測る。

調査区の中程で検出した南北に走る石垣を境に堆積状況が大きく異なり、東半部では調査開始面から厚さ約0.3mの盛土、厚さ0.25~0.3mの掻き固めたバラス層がある。ついで厚さ約5cm程の耕作土層、厚さ0.1~0.2m程の旧耕作土層とみられる褐色泥土層となる。直下が竹根・木根などを含むにい黄褐色泥土層で、A区・B区の東半部などでみられる腐植土層と同じものである。この層を取り除くと地山の黄褐色泥砂層である。東半部の黄褐色泥砂層の標高は約93.8mを測る。なお、東半部には第一面に相当する堆積層は認められなかった。C区の黄褐色泥砂層はわずかに東下がりの傾向がある。

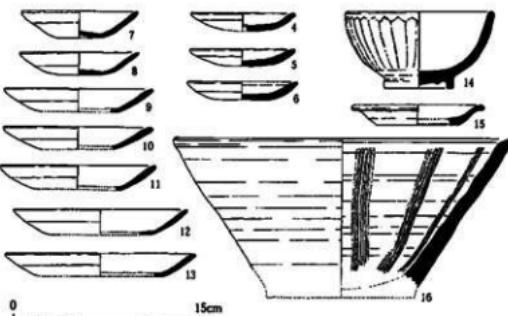
図27 B区 土壌5出土土器

B区土壤5（図27）4～6は土師器皿S bで口径8.3～8.8cm、器高1.3～1.4cm。7～13は土師器皿S dで、7・8は口径が9.2～9.4cm、器高1.7～2.1cmを測り、圓線径の小さなタイプである。9～13は口径が11.5cm台、12.0cm台、13.5cm台、15.0cm台となり、破片ではこれらの他に20.0cm台のものも確認できる。この資料では土師器皿Nrが欠落するが、その理由については不明である。14～15は瀬戸の灰釉陶器で、14は当時の中国製の青磁を模した碗で、ヘラ描きの蓮弁文が施される。15は皿で、破片が小さいため底部の状況については不明な点がある。16は信楽の擂鉢で、焼き上がりは赤みを帯びるが、完全に焼き締まってはいない。

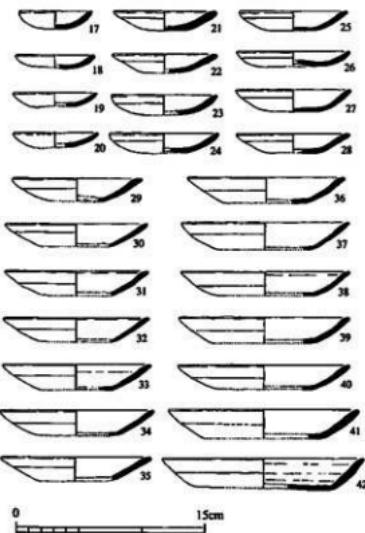
図28 B区 土壌75出土土器

B区土壤75（図28）出土土器は土師器皿類がほとんどで、他の土器は認められない。17～20は土師器皿Nrで口径が最小のものは5.8cm、最大のもので6.8cmである。器高は1.0～1.4cm。21～28はS bで口径8.2～9.1cm、器高1.3～1.7cmを測る。26についてには器表の残りが悪く手法痕跡が

確認できず、形態的に皿Sbとするのに問題が残る個体である。29~42は土師器皿Sとしてくれるもので、口径は10.0cm台、11.0cm台、11.5cm台、12.0cm台、12.5cm台、13.0cm台、13.5cm台、15.0cm台、16.0cm台のものである。図示したものの他に、14.0cm台、14.5cm台、15.5cm台のものも確認できる。量的な中心は11.5cm~13.5cm台にあり、X期中の幅でも新相を示す傾向がみれる。

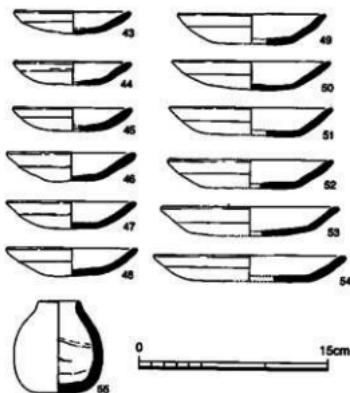
図29 C区 溝5出土土器

C区溝5(図29) X期古に比定できる土器群で、土師器皿類が多量に出土している。43~45は土師器皿Sbで口径9.3~9.5cm、器高1.8cmを測る。46~54は土師器皿Sで46~48は口径10.2~10.4cm、器高2.1~2.2cmを測り、圓線径の小さなタイプの系譜上のものである。49~54は11.5cm台、12.5cm台、13.0cm台、14.0cm台、15.0cm台で、このほかに14.5cm台、15.5cm台のものもみられる。この資料でも土師器皿Nrが欠落する。55は土師器の壺で、これの蓋となる破片も出土している。土師器以外の土器はきわめて少ない。

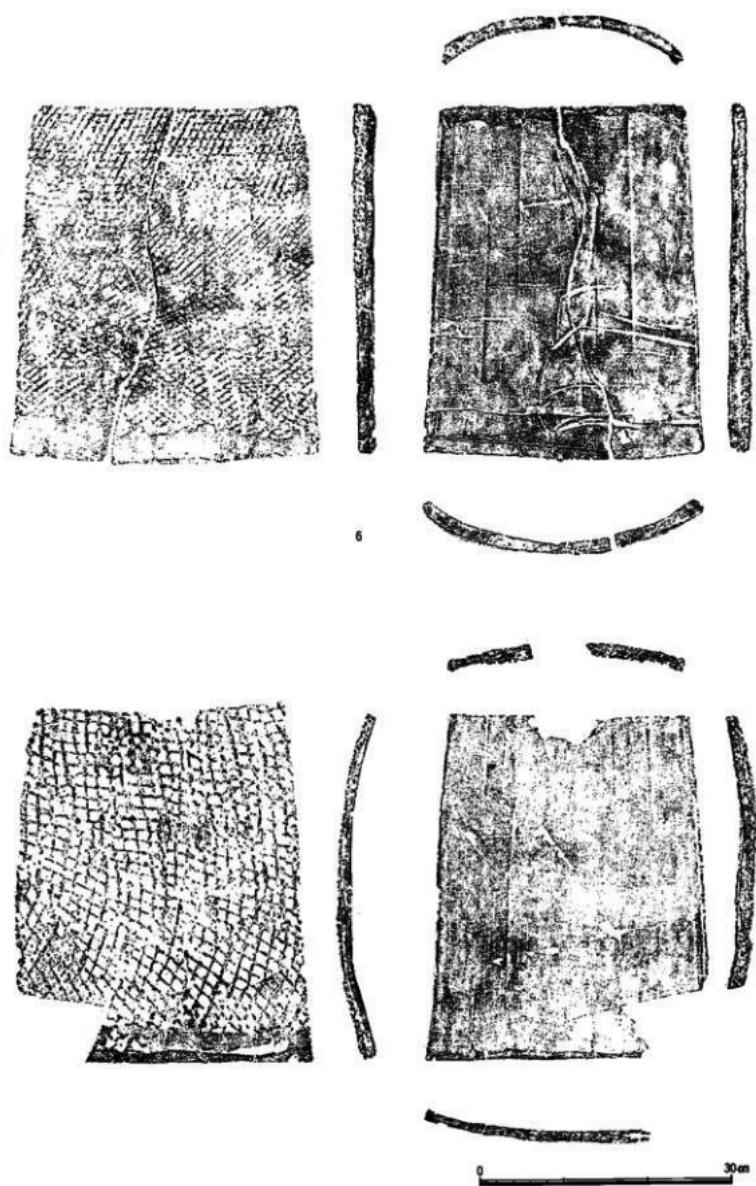
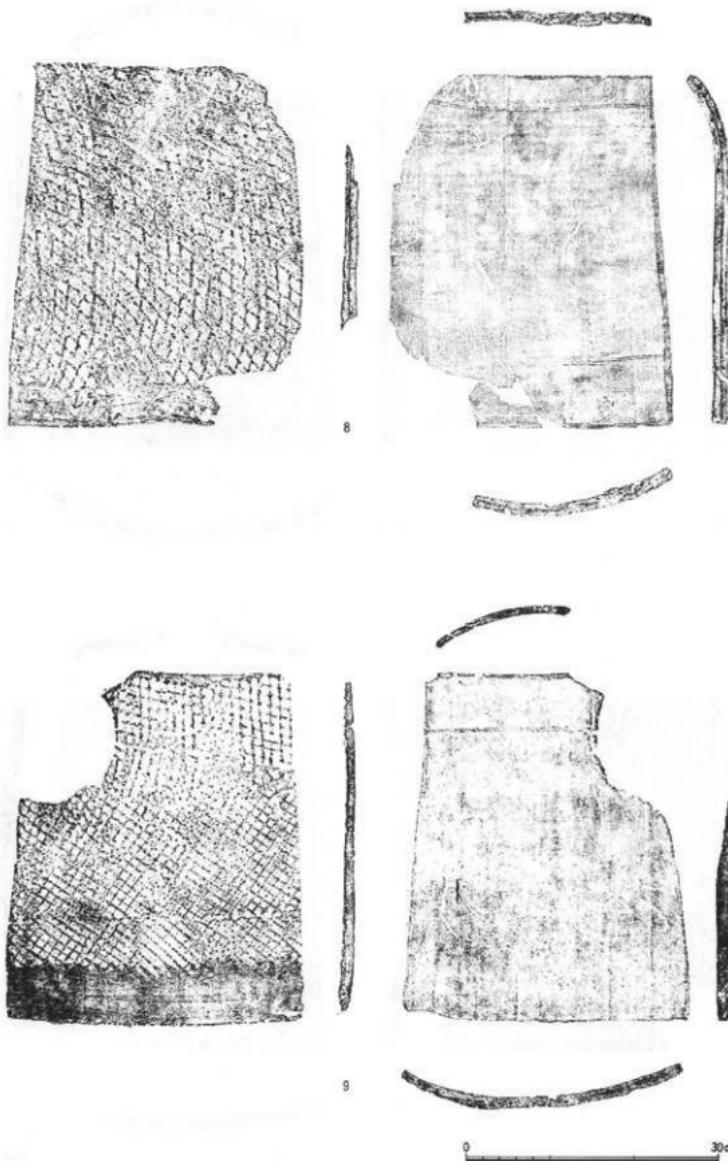
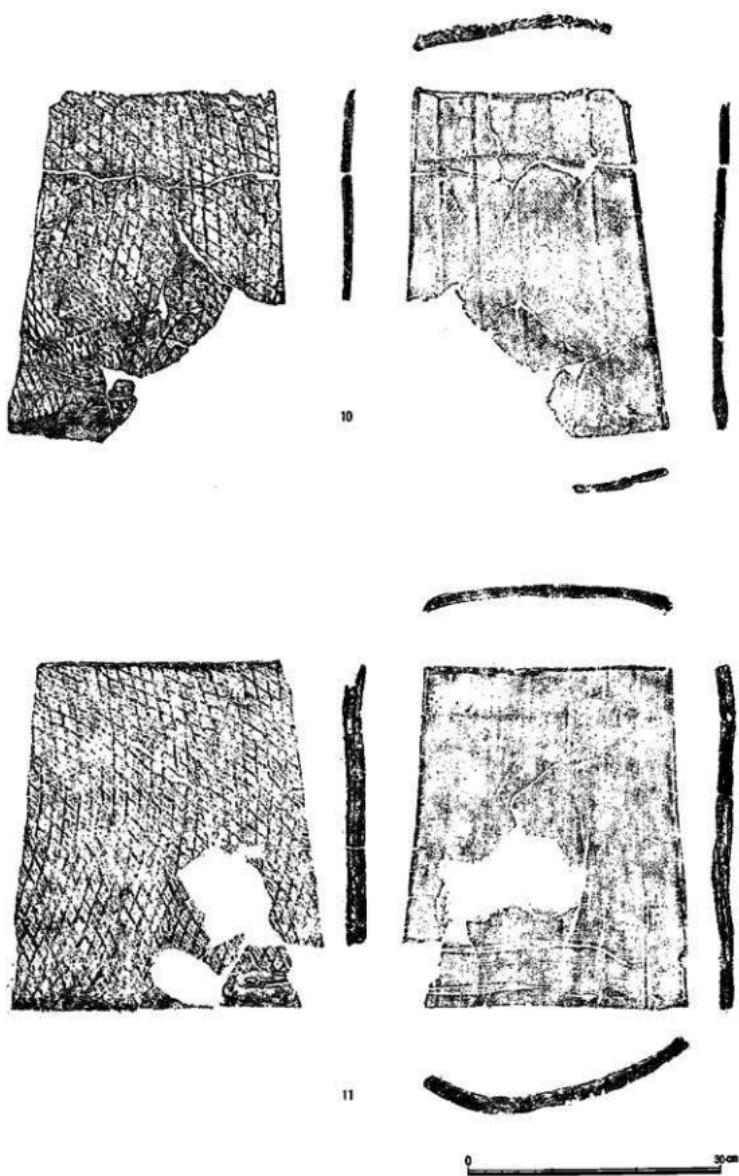
平瓦(図31~34) C区溝58の蓋や護岸に利用されていたもので、これも元稻荷瓦窯で生産されたものと思われる。桶巻き作りで、

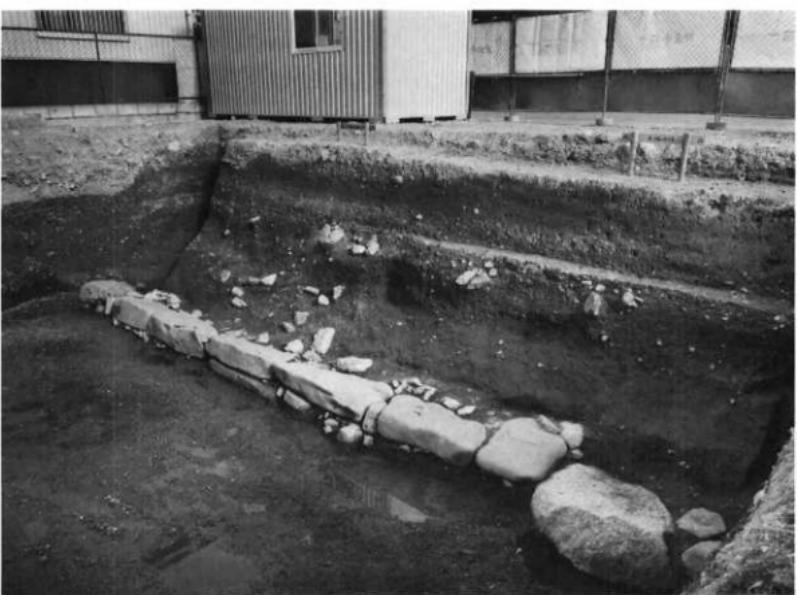
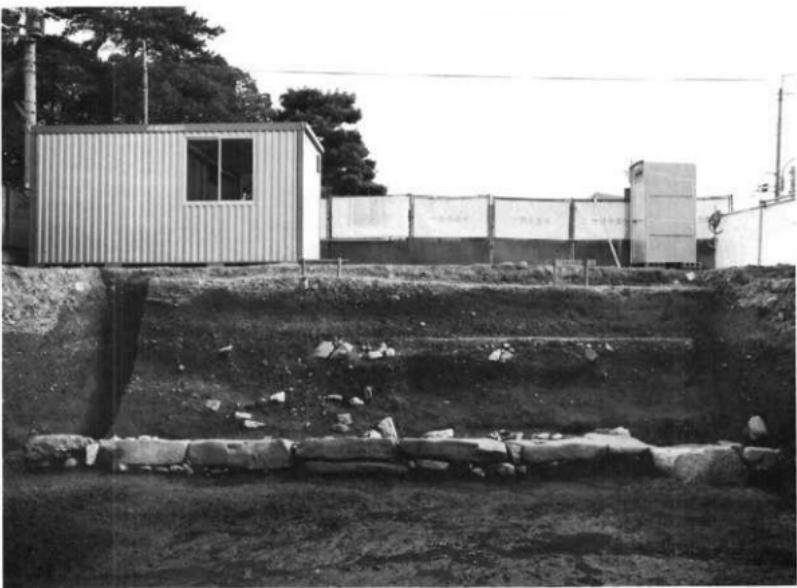
1 堀・石垣最下段石列（南西から）

2 堀・石垣最下段石列（西から）

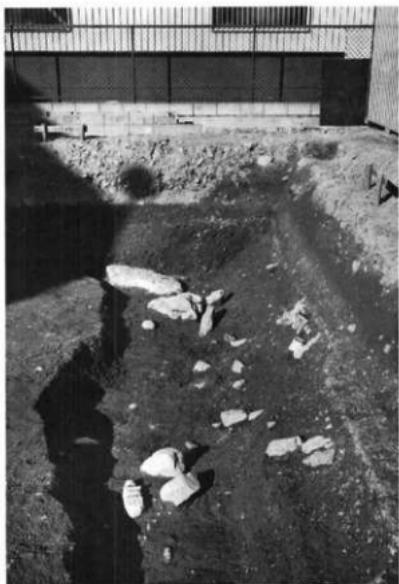
2 石抜き取り溝 SD 2（南から）

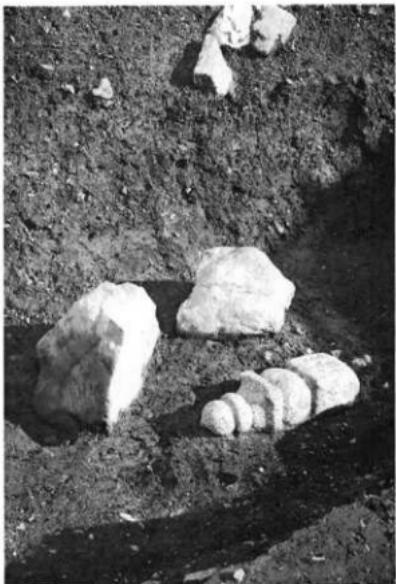
3 五輪塔出土状況（北西から）
