平城宮跡資料館 令和元年度 冬期企画展

# 発掘された平城 2019

# 平城宮東院地区の調査(第595次)

# 左京二条二坊十五坪の調査(第601次)

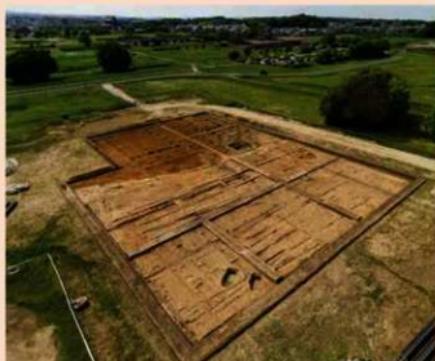
▲ 第595次調査区全景(南東から)

今回の調査では、地上式竈の跡と考えられる方形区画遺構や複数の南北棟建物を検出するなど、東院地区の実態を考える上で重要な知見を得ました。方形区画遺構の類例はこれまで知られておらず、今回の調査における大きな発見です。

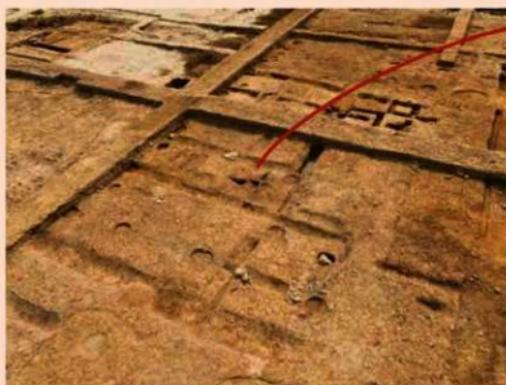
▲ 方形区画遺構検出状況(北東から)

調査区東北部では、簡易的な覆屋の痕跡をともなう方形区画遺構8基を発見しました。これらは、平城還都直後に造られたと考えられます。方形区画遺構は、多量の炭を含む溝で周囲を囲んでおり、内部では南北にならぶ被熱痕跡(火を受けた痕)や部分的な埋込地業等が見つかりました。被熱痕跡の埋土には炭や粘土が多く含まれており、さらに被熱状況に偏りがあることから、何らかの上部構造をともなっていたと推測できます。この被熱痕跡のそばでは石を抜き取った痕がみつかり、直接火を受けていないことから、煙道を支える石が置かれていたと考えられます。これらのことから、この方形区画遺構は建ちならんだ地上式の竈の跡とみられ、火を用いた調理がおこなわれていた可能性があります。

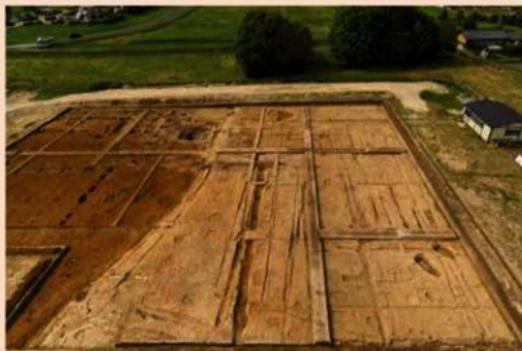
▲ 南北棟建物検出状況(南から)

調査区東北部でみつかった方形区画遺構とはべつに、奈良時代後半の南北棟建物が2棟みつかりました。

北側の南北棟建物Aの周辺では、4ヵ所の被熱痕跡と炭を含む層が広範囲に広がっていることから、この建物は加熱調理に関連する施設であったととらえられます。一方、南側の南北棟建物Bの周辺では、炭はさほど検出されず、建物を区画する溝から食器が多量に出土していることから、この建物は配膳(料理の盛り付け)に関連する施設であったと推測されます。南北棟建物A・Bとも広い意味での調理に関わる施設とみられますが、担う役割は異なります。それらが計画的に配置され、一連の扇(台所)を構成していたことがあきらかになりました。

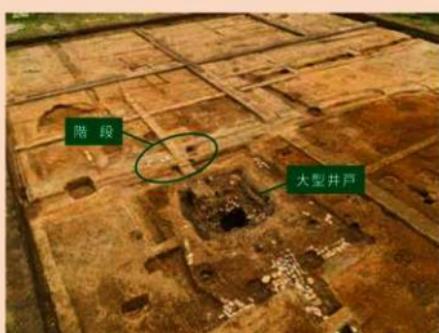
▲ 大型井戸と階段の検出状況(北西から)

ところで、今回の調査区のすぐ西側でおこなった2017年度の調査では、大型井戸がみつかっています。この井戸も扇の一部と考えられ、調理や洗い場などで使用する水を汲み出していたと考えられます。さらに、今回の調査ではこの井戸と南北棟建物Aとをつなぐ石組みの階段もみつかっており、両者が一体的に利用されていたことがわかりました。南北棟建物Bも含め、それぞれ異なる役割を担う複数の施設がセットとなり、大規模な扇を構成していたと考えられます。東院では種々の宴が催されたことが知られていますが、そこで供する食事も、この扇で調理されたものかもしれません。

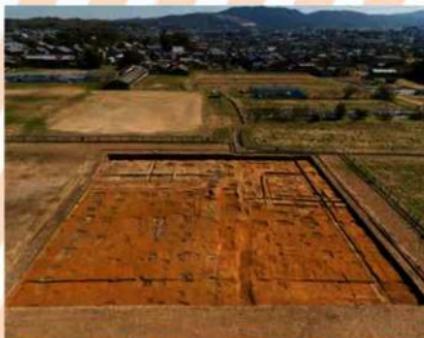
▲ 第503次調査区全景(西から)  
※調査区奥にみえる広場がかつての大きな水田区画

文献資料から、楊梅宮には光仁天皇が起居し、貴族たちと饗宴を催した「安殿」や帰属した蝦夷に対する饗宴をおこなった「朝堂」、またそれらの間に設けたとみられる「閨門」など、複数の建物があったと想定されていましたが、第503次調査で楊梅宮の回廊西北隅を検出したことをきっかけに少しずつ実態があきらかになってきています。

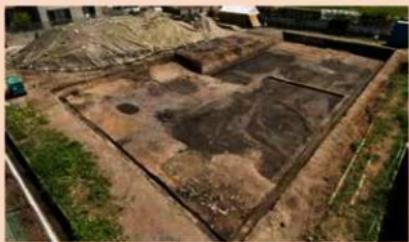
本調査区周辺は、藤原不比等邸(のちの皇后宮・法華寺および阿弥陀淨土院)が所在しており、三彩瓦や生産関連遺物が多く出土していることから、平城京内でも特殊な空間であったと推測でき、遺跡の性格が注目されています。今回の調査では、奈良時代前半の生産関連遺物が多数出土した大型土坑、奈良時代後半～末の八角形の柱を用いた総柱の建物などを検出しました。

▲ 調査区遺構検出状況(拡張前 南西から)

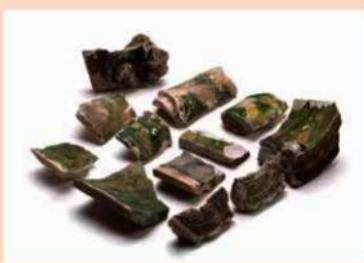
▲ 三彩瓦

三彩瓦は三色の釉薬で塗り分けた瓦で、平城宮・京でも出土地点が限られている特別な瓦です。

そうしたなか、この坪内からは、これまで173点もの三彩瓦が出土しています。今回も、調査区の西北部を中心に出土しました。三彩瓦が集中して出土するこの地区は平城京内でも特異な地域といえます。

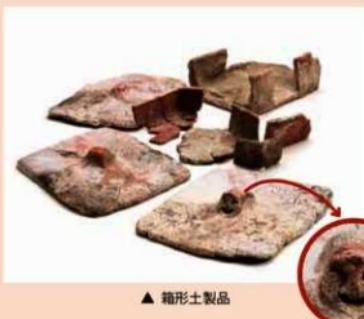
▲ 箱形土製品

いくつもみつかっている生産関連遺物。なかでも特異な土製品が特筆されます。それは、箱形をしていて、表面は高熱を受けて変色しています。蓋と組み合わせて使ったようで、蓋のつまみの部分には笑った人の顔にみえる模様が施されているものもあります。平城京内はもちろん他の地域でも類例はなく、その用途についてはよくわかりません。一体何に使われたものなのでしょうか。

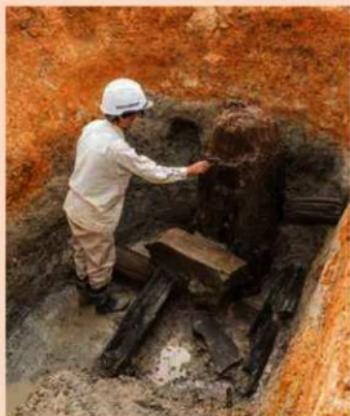
▲ 西大寺旧境内で検出した掘立柱(北東から)

今回検出された大型の掘立柱は、直径約0.7mの柱の周りに13点の部材を井桁状に組むことで、中心の柱を強固に直立させていることがわかりました。そして、以下の点から幢幡遺構と考えられます。

- ①柱の三方向に建物として組み合う柱がなく、独立している。
- ②宝亀11年(780)の「西大寺資財流記帳」によると、金堂院の建物に並んで「幢」が記されており、文献資料からも幢幡の存在が確認できる。
- ③同時期の尼寺である西隆寺の調査でも類似の遺構がみつかっている。
- ④柱の出土地点が西大寺金堂院回廊の東南に位置し、伽藍と幢幡の位置関係が西隆寺と類似する。

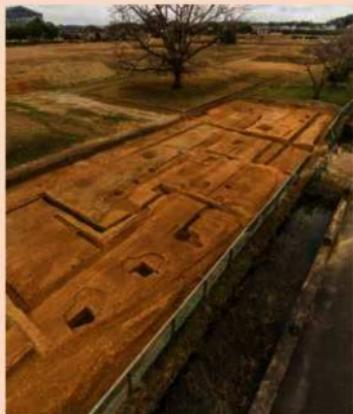
▲ 第602次調査区全景  
(奈良時代前半の遺構検出状況、南東から)

本調査は、東区朝堂院東門の全体像をあきらかにする調査であり、これをもって東区朝堂院の調査は一区切りつきました。今回は、奈良時代前半の東門と朝堂院東面を区画した掘立柱塀、奈良時代後半の東門とそれに取り付く築地塀などを検出しました。

奈良時代前半の東門は掘立柱建物で、同時期の朝堂院東第二堂、第三堂と柱筋がそろい、朝堂院全体の建物配置や平面計画にもとづいて建てられたことがわかりました。

奈良時代後半の東門は礎石建ちで、前半東門の基壇規模を引き継いでいます。この基壇規模や平面形式は、復元されている東院南門(建部門)と同様です。

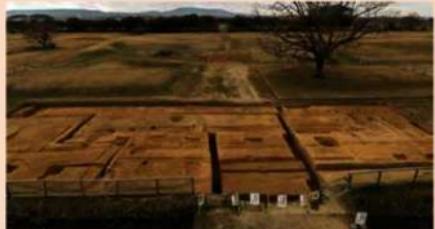
▲ 東門を通して東区朝堂院を望む (東から)
