金山城跡発掘調査報告書

岐阜県 可児市教育委員会

1. 本書は可児市教育委員会が平成 18 年～平成 22 年度にかけて実施した可児市兼山字古城山に所在する県指定史跡 金山城跡の発掘調査報告書である。

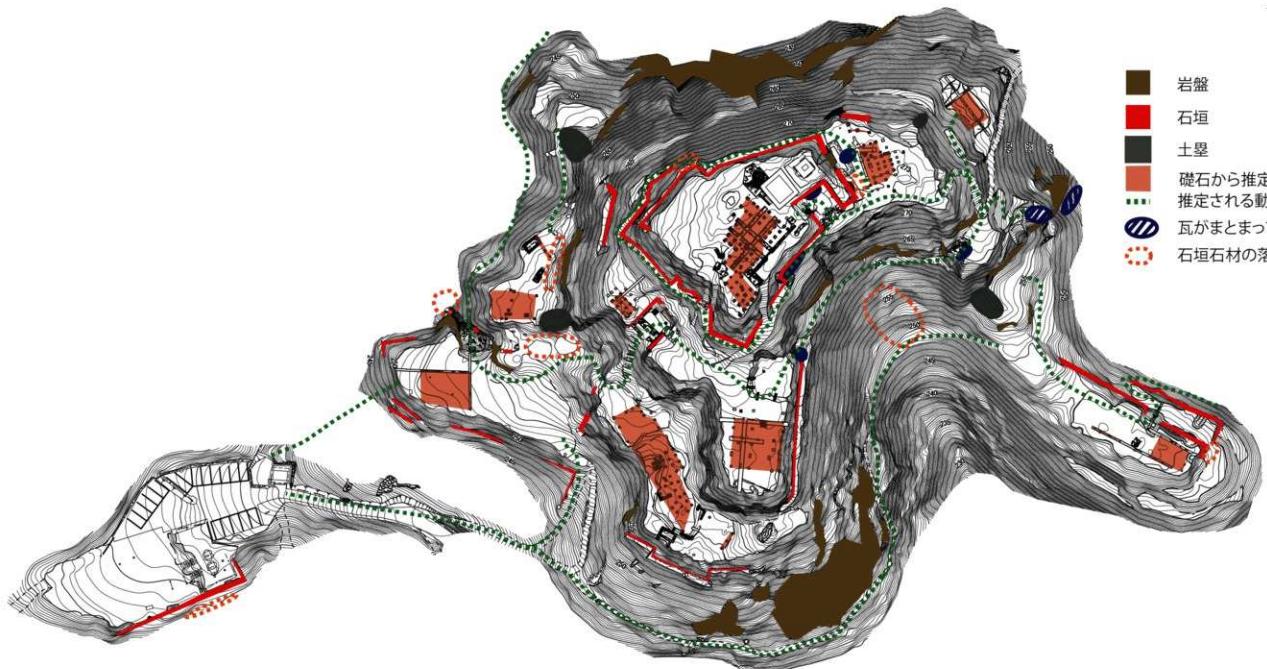
図143 金山城跡石垣、岩盤等配置図
1 : 1000
50 100m

- 岩盤
- 石垣
- 土塁
- 磁石から推定される建物
- 推定される動線
- 瓦がまとまって出土した地点
- 石垣石材の落下がみられる場所
