# 国史跡美濃金山城跡発掘調査概報

I

可児市教育委員会

滋賀県立大学

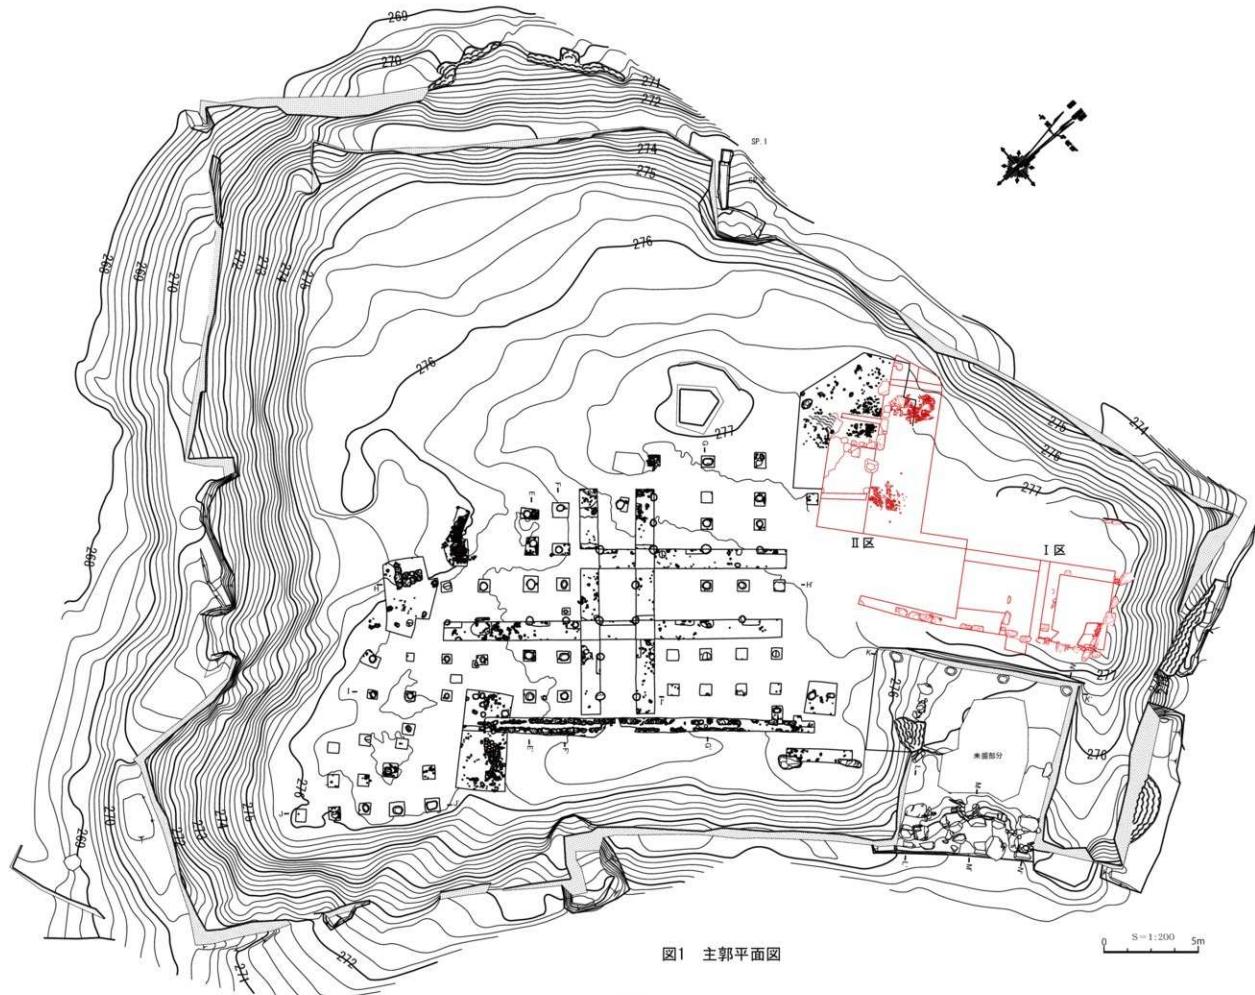
図1 主郭平面図

主郭は昭和29年から建物があり、天守と想定される部分が未調査であった。聞きとりによれば、建物は建てた際に東にある坊主山から土を持ち込み、もともと主郭にあった川原石の礎石を用いでいるため、天守想定部分には変更が入っていることが予想された。平成29年度に、建物の撤去を行い、9月4日から10月27日まで主郭の調査を行つた。調査は後世への保存を考慮し、部分的に行つた。

調査は天守想定部分の南東部分をI区、北西部分をII区として設定した。

I区では5本のトレンチを設定した。1・2トレンチは天守想定部分の構造や規模の解明を目的とした。1トレンチはL字に設定し、東側に石垣SV1、南側にSV2が確認された。層序は大きく分けると、上から礎層（上）、しまりの強い盛土、整地層、礎層（下）、地山面となる。地山面は整地され、黒色の掘り込みが検出された。この掘り込みは遺構の保存のため掘削を行わなかつた。土層の堆積から三つの時期が想定された。また、2トレンチでは、礎層（下）がSV2の長さよりも短いことが確認された。

II区は北側と南側で石敷遺構（SX1、SX2）が確認された。SX2より西側ではBトレンチより、自然岩盤の上に整地を行い、礎石（SB1）を据えていることが分かった。SX2とSB1の面で遺物が面的に見られている。

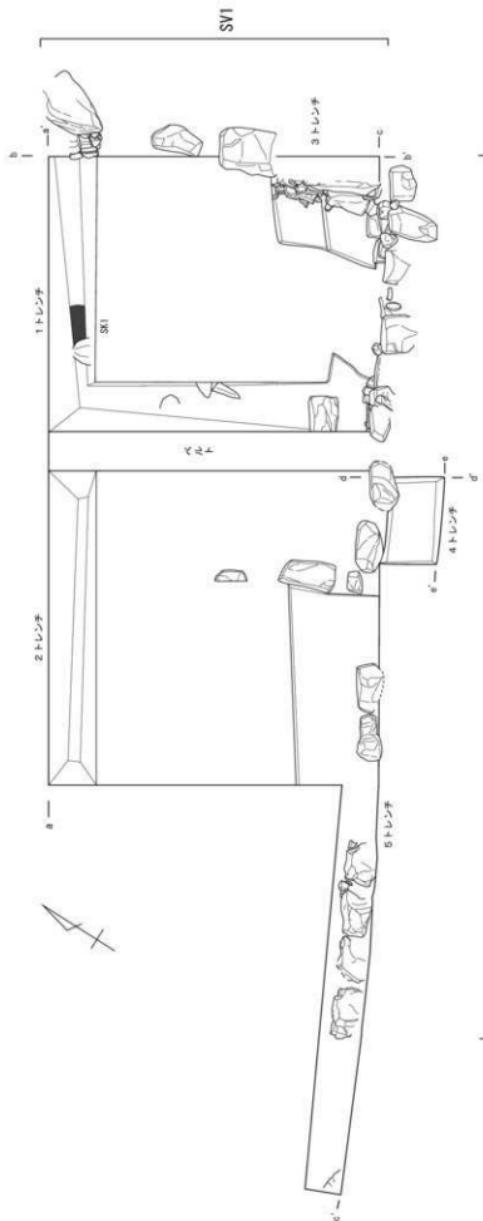
図2 I区 平面図

1トレンチ及び2トレンチの層序はほぼ共通し、後世に上に建てられた建物により地山面からの堆積土の厚さは東で1.1m程度、西では0.5m程度である。地山面である25層上面には黒色の埋土を有する土坑（SK1）が見られる。なお、この土坑は保存のために掘削を行わなかった。18層からは磁器やアカニシ貝が出土しており、その上面の7及び17層は石垣（SV1・SV2）を築く際の整地層と考えられる。この整地層は3トレンチ内で検出されたSV1・SV2の角でも確認されている。トレンチ内ではこの整地層より下からは瓦は出土しておらず、7及び17層より上から瓦が出土している。

その整地層の上の中央付近に斜めに硬く縮まる造成土（4～6、8～11）が見られ、その上には疊層が見られる。ただ、その疊層は建物造成時に改変にあっており、2トレンチでは一部しか確認されていない。トレンチの堆積状況より地山面、石垣を築いた整地面、石垣を埋めた疊層上面と三つの時期のあったことが明らかとなった。

SV1は南端でSV2に接続し、北端は調査区外に続き、現在確認できる全長は約4.7mである。根石となるような石は見られず、整地層の上に築かれる。曲輪の内側に面を持っており、主郭北東面の石垣に対応する。2～4段に石材が残存し、残存高は最高で約1mである。石材はチャートと凝灰質砂岩、変成岩が用いられている。石材は自然石ないし粗割石で幅0.2～1.0m程度と大きさは不規則であるが、石材は比較的横長に用いており、控えは短い。前面は平滑面を向けて据えられており、北側は石材が小さく、南側の角では大きめの石材が見られるなど違いが見られる。

SV2は、SV1から続く東西約15mを測る石垣である。曲輪の内側に面を持ち、主郭の南東面虎口石垣と対応する。東側では4段が残るが、西側では1～2石程度しか残存していない。また、西側では整地層が見られず、20～22層のように斜めに堆積し、しまりがあり強くない土の上に造られている。石材はチャートと凝灰質砂岩、変成岩が用いられているものの、SV1よりもや小ぶりである。背面を断ち割った4トレンチでは、0.1～0.2m大の裏込石が土の層と交互に造成されていることが確認できた（図6・7）。

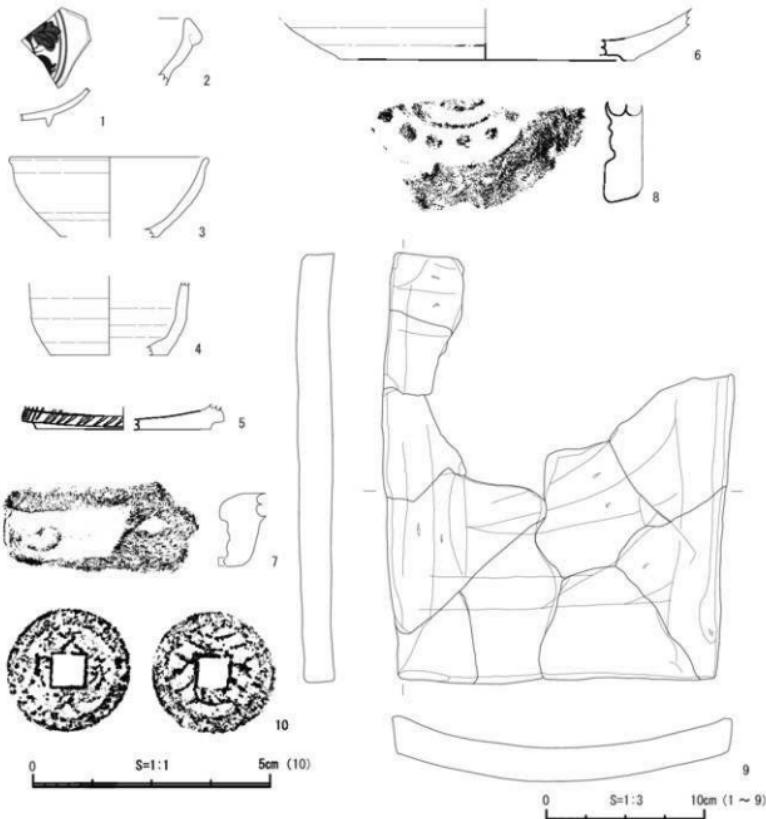
図 8 I 区出土遺物

1区では853点の遺物が出土したが、破片が多いため、10点を図化した。1は中国産の青花皿である。外面高台脇に三重の界線、見込みは二重の界線の内側に花紋が描かれている。2は大窯第1段階の捕鉢で、口縁外側に縁帯が形成される捕鉢1類にあたる。3は天目茶碗で、体部に丸みを帯びる。5は桶である。体部には刻み目が施され、大窯第4段階と考えられる。その他、図化はできなかつたが、祖母懐壺・はさみ皿等が出土している。

瓦は826点が出土し、軒丸瓦3点、丸瓦76点、平瓦735点、不明9点である。7は軒平瓦で、中心飾りは不明であるが2反転唐草紋と思われる。8の軒丸瓦は巴紋であり、9は平瓦で長さは32.2cm、幅は21.6cmである。凹面にナデ痕がみられる。

10は錢貨で、幕末に鑄造された「文久永宝」である。

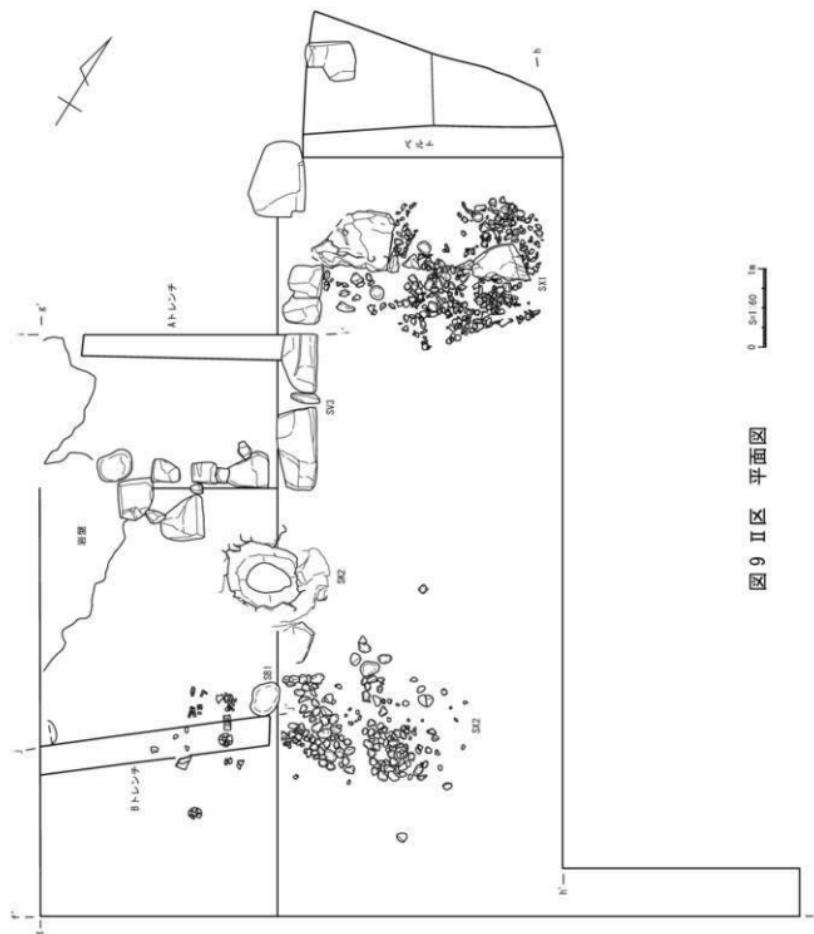
図9 II区 平面図

II区は、概ね平坦であるが、後世の建物跡地から主郭中心部方面に向かうに従って緩やかに傾斜している。遺構面からの堆積土の厚さは南側で0.4m程度、北側で0.6m程度である。

II区北側部分、SX1と北面石垣の間にはチャートが主体となる礎層が見られ、礎の中からは瓦や貝類遺体が出土している。これらの石は主郭の北面石垣の裏込石が残存している可能性も考えられる。主郭の北側は造成を行っていることが確認された。

SX1、SX2、SK2が見られる面には、SV3が築かれている。また、これより5cm程度の整地層の上には礎石が2つ見られ、直上でかわらけや瓦等が出土している。上と下の遺構面は、遺物からの時期差は不明であるが、二時期の遺構面が確認される。これにより南側の敷石遺構であるSX2の上にある17層は、遺構面を削った破城に伴う堆積である可能性と上面遺構に伴う一連の造成土である可能性の二つが考えられる。

直径0.1～0.2m程度の川原石を中心に用いた敷石である。南北約1.5m×東西約2.5mの緩斜面に貼られ、部分的に0.8m程度の比較的大型の石材が見られる。南側の敷石遺構（SX2）に比べて川原石は割石が多く、積み重なるように広がっており、用途は不明であるものの、庭園・通路等の可能性が想定される。

直径0.1～0.2m程度の川原石を用いた敷石を検出した。南北約2m×東西約2mの範囲で分布している。石材が集中している部分と点在している部分が見られ、西端では5つの川原石を直線的に並べている。北側の敷石遺構（SX1）に比べて割石は少なく、石同士の重なりも少なく平面的に広がっている。川原石直上でかわらけや天目茶碗等が出土している。天守推定地と御殿推定地の間に位置し、通路等の可能性が推測されるものの用途は不明である。

南北0.6m×東西0.5m、深さ約0.3mのやや楕円形を呈する土坑である。古城山の自然岩盤を掘削している。埋土は暗褐色土で、埋土からかわらけが出土している。

階段状に並び、西側で岩盤に連続する全長約4.7mの石列である。東端から約0.6mの地点で南側に、約2.5mの地点で西側に、約1mの地点で南側に折れる。現存高0.3m程度で、主にチャートが用いられ、一部凝灰質砂岩を含んでいる。石材は0.2～0.8m程度と大きさは不規則であるが、比較的大きめな横長の石材を用いる。平滑面を前面と上面に向けて据えており、面をそろえようとする意図が受けられる。背面を断ち割ったAトレンチ内では、0.1～0.2m大の裏込石が土の層と交互に造成されている。（図13）

II区内において2個の礎石を検出した。この礎石はSX2より5cm程度岩盤に盛土をした層に据えられる（図14）。礎石は直径約0.3mの川原石であり、東西方向に並び、標高が約276.7mでは

ば一定である。礎石の間隔は2.3m（7尺6寸）となっており、この面には他の礎石が見られないため規模は不明ながら、本丸の礎石建物との関連が推測される。

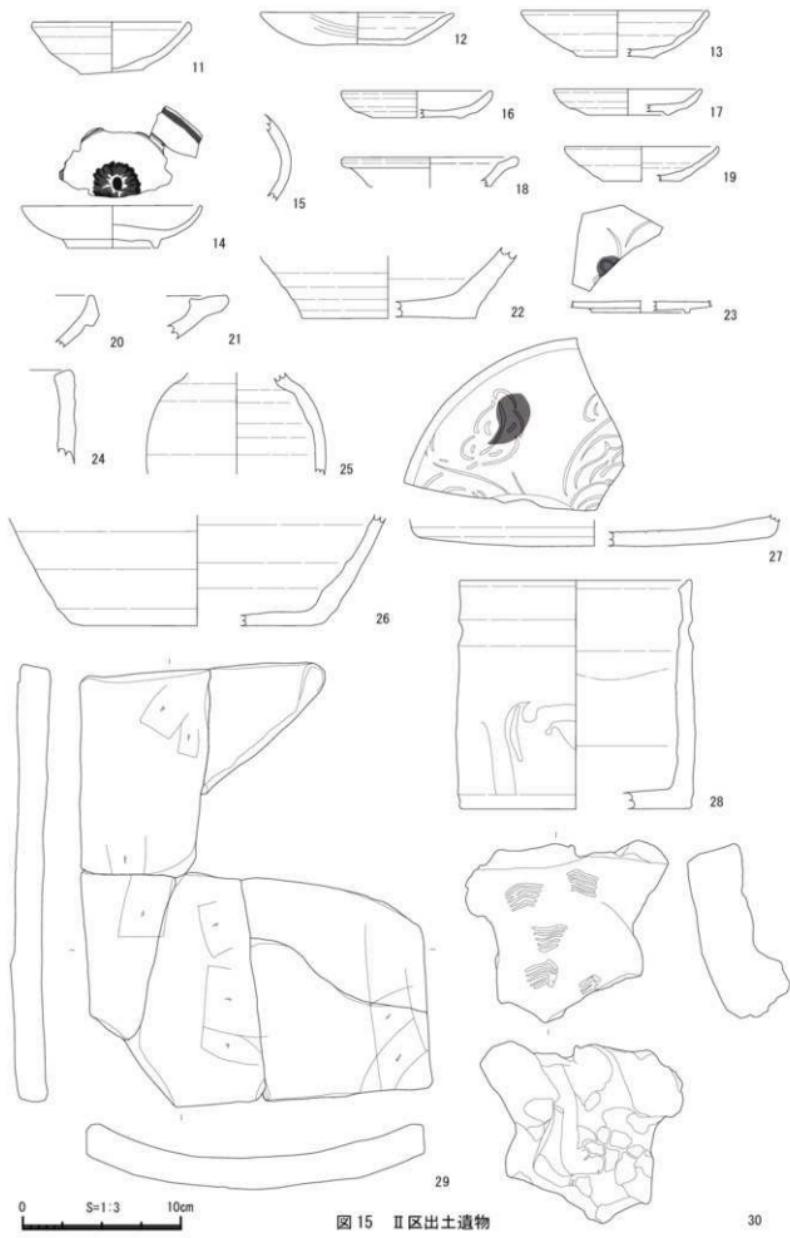
図 15 II 区出土遺物

11・13はロクロ成形のかわらけであり、底部に糸切り痕が残る。12は非ロクロ成形のかわらけであり、見込みに圓線が巡る。全体の形状から京都産土師器皿を模倣した製品であると考えられる。14は16世紀後半の漳州窯の皿で、内面に捺花文様が描かれる。18は折縁皿であり、大窯第4段階前半と想定される。19は大窯第3段階の灯明皿で、底部に糸切り痕が見られる。20・21・22は漬戸美濃産の捕鉢である。20は口縁外側に縁帯が形成される捕鉢1類、21は口縁の断面形が長方形に近く、大窯第4段階前半に属すると考えられる。27は黄瀬戸の錦鉢である。見込み部分には線刻で葉が描かれ、過去に採集されたものと接合できた。28は建水であり、大窯第4段階と想定される。

瓦は118点出土している。29は平瓦で、長さは27.5cm、幅は21.5cmであり、凹面にナデ痕が見られる。30は道具瓦で、5本縁の刻み目がある。裏面の形状から雨蓋瓦の可能性がある。

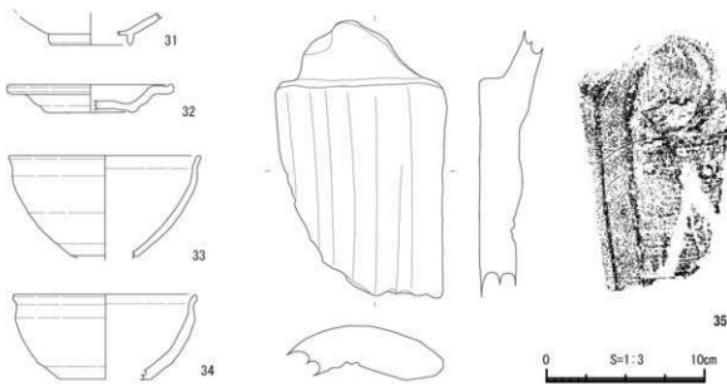
図16 表探遺物

調査区およびその付近から26点の遺物を表探し、その中で4点を図化した。31は青磁碗であり、高台内面に白磁釉が施される。32は折縁皿であり、口縁の形状から大窯第4段階前半である。33・34は、天目茶碗である。34は口縁が玉縁状を呈し、大窯第4段階前半にあたる。

瓦は丸瓦2点、平瓦3点の5点が出土している。35は丸瓦であり、凹面に釣り紐痕が見られる。

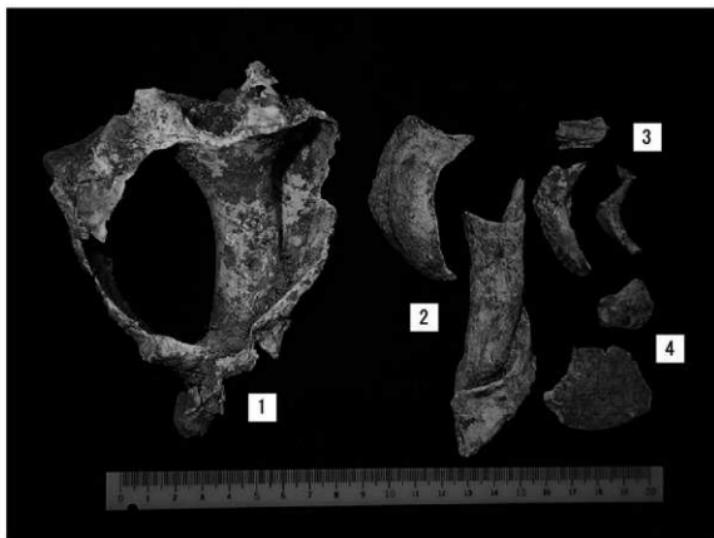
図17 出土貝類遺体

アッキガイ科に属する大形巻貝。1トレンチから殻頂部と背面部の欠落した個体(図17-1)が、3トレンチからは軸柱部と縦張筋的な破片(図17-2)が得られている。1トレンチの個体は、推定殻高12cm、軸柱部幅22.1mmと、比較的大形のものであった。II区の軸柱部はかなり溶けているが、その幅は18.5mmで、1トレンチの個体とおよそ同サイズと考えられた。アカニシは明瞭な縦張筋を持たないが、縦張筋的な肥厚部は存在する。縦張筋的な破片はボウシュウボラの可能性も想定されたので、現生標本と比較を行った。その結果、ボウシュウボラでは縦張筋は明瞭に形成され、また他の部分には疣状の結節が認められることから、この破片もボウシュウボラではなく、アカニシだと判断した。

リュウテン(サザエ)科の大形巻貝。II区から内唇部2片と螺層部1片が確認できた。殻のサイズ・真珠光沢を有する内唇とその形状・螺筋の明瞭な破片から本種と同定した。サザエは周知の通り、外海岩礁の潮下帯に生息する種である。

マルスダレガイ科の大形二枚貝。II区から、溶けてはいるものの、表面は平滑と考えられ、やや膨らみは弱く、鉗歯部分は消失しているもののハマグリと同様な右殻殻頂部片も含まれており、ハマグリと考えられた。ただ、チョウセンハマグリ等の可能性も否定できないので、?を付した。図示したものよりも小さな破片も2片含まれていた。ハマグリは内湾の潮間帯から潮下帯の砂泥底に

一方、1トレンチは天守の存在も考えられている地点の地山直上の礫層中から1個体のみ確認されている（本報告書図3の18層中）。そして、図17-1のように、溶けているものの、II区よりも多く残存している。近世の大坂城の堀等から出土した貝類遺体を詳細に検討した池田（2006）は、破損が3/4のアカニシで認められ、その破損は定式化しており、主に食用のためであることを示した。特に、殻口側の破損率が高いという結果となっている。今回の1トレンチの資料は溶けており、正確には人為的な破損を検証できないが、殻口部は残存している。そのため、本資料は破損のない完形であった可能性も想定できる。
