金沢城 惣構跡IV

～金沢城下町遺跡（西外惣構跡升形地点）発掘調査報告書～
－遺構編－

平成24年3月
(2012年)

金 沢 市
(金沢市埋蔵文化財センター)

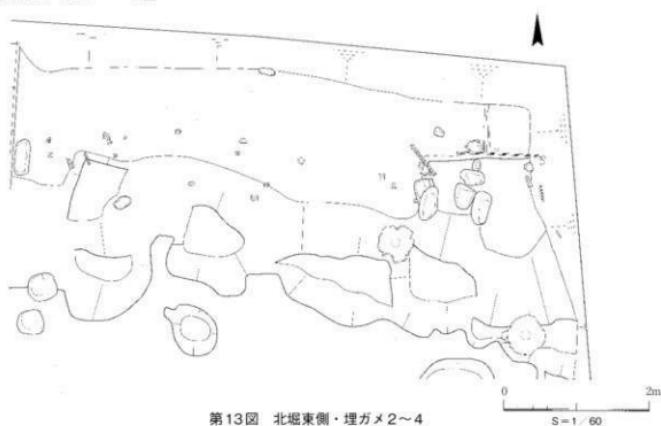
第13図 北堀東側・埋ガメ 2～4

北堀東側杭・間板

にあるため、詳細な変遷を追うことが出来ない。この北堀東側では、堀底に杭を2本ずつ乃至ジグザグに打ち込み、杭で挟み込むようにして針葉樹板を立てかけて土留めとし、VI期までにSA209・SA222の延長線上を土場とする位置まで埋め立てられている。VI期末すなわち北堀が埋められる直前の土居側堀岸の形状は、第7図a-a'断面7・8層(堀岸理土)と2・5・6層(堀埋め立て土)との境界(上部斜度約66°、下部斜度約25°)、b-b'断面14～16層(堀岸部の理土)および10～13層(堀底の堆積土)と5～9層(堀埋め立て土)との境界(斜度約85°)が示している。のことから、b-b'断面においてI期からVI期末までの間に土居盛土基部の標高において北堀幅が約2.6m狭まっている。

SB202、埋甕1～5は、升形内の建物裏手およびVII期以降堀跡上に建てられた家屋に付属する埋甕である。埋甕1を除き越前甕で、内面に灰白色の付着物が付着し便所甕と考えられる。

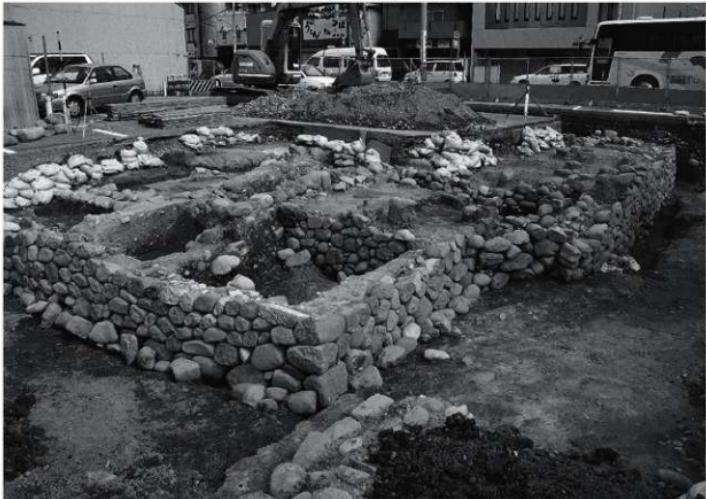
升形角部（SA204・SA209・SA210・SA211）北西から

Ⅰ期～Ⅳ期は、西堀南側(升形橋脚)で埋め立てが進み、Ⅳ期には石垣が築かれたが、升形隅部は土坡の状態であった。Ⅰ期(構築当初)の升形隅部はA3区とB3区の境界付近で基盤となる粘土層を削った斜面として確認され、隅部はやや鈍角で緩やかなカーブを描く。Ⅰ期土居堀岸斜面について北堀では第4図A-A'断面のA・17層と18層境界(斜度約35°)、B-B'断面の19～21層下面(斜度約40°)、第6図T-T'断面の11～15層下面(斜度約42°)、U-U'断面のSA217北側(斜度約42°)で、西堀ではC-C'断面の19～20層下面(斜度約35°)で確認された。V期になると北堀のⅠ期堀岸の延長線に近い位置にSA210が築かれ、升形北西隅部は約57m西縁側へ延長され、SA210西端部とSA204南側北端部の父兄付近になる。さらにVI期では北堀にSA209とSA222が築かれ、西堀ではSA204が北へ約2.8m延伸され、SA209西端部とSA204北端部の交点が升形北西隅部となる。VI期の升形隅部は、VII期に堀が埋め立てられ、西堀石垣が溝SD201・202の側石に転用されたときにも温存された。隅角石は榮石部と同じ安山岩質の野石(川原石)を使用しているが、石材の大さが長さ約40～45cm、幅約30cm、厚さ約25cmと榮石部より大粒で、繊細な枕形もしくは直方体を呈しており、長手を左右に振り分けて積む算木積み

の技法で3段分積み上げ、短辺の石面を割り取って隅石部の小口を描えている。IV・V期の隅角石は抜き取られているとみられる。

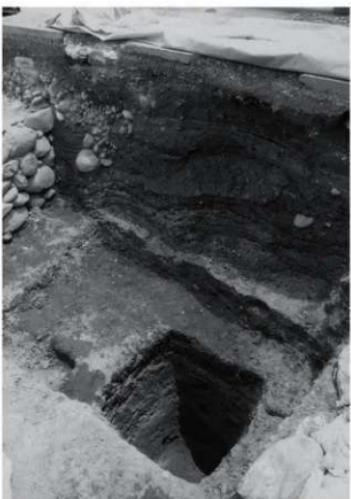
西堀F-F'断面・堀底サブトレンチ 北西から

西堀南端部付近のⅣ期堀底において約1.1×1.3m四方の掘底サブトレーニングを掘削し、西堀における第1期(構築当初)の堀底の確認を行ったところ、升形内部の第Ⅱ期生活面からみて比高差で約3mの深さの位置で無遺物のややしまった砂層を確認した。直上までの堆積層では、17世紀初頭の陶器片を確認したことから、第1期の堀は深さ約3mであったと推定される。また、C3区SK203南側やSA221下からA3～B3区では基盤層を掘って構築したI期土居堀岸斜面を確認しており、I期の西堀幅は道路際の敷地境界まで約11mとなる。II～III期の西堀岸の変遷は明確でない。IV期石垣のSA203南側背面でI期以降の埋め立て地となったB2区、C2区、C3区において、上層道構を保護するため、充分な試掘坑を設定できなかったためである。
