金沢城 惣構跡 VI

～東内惣構跡（枯木橋南地点）発掘調査報告書～

平成26年3月

金 沢 市

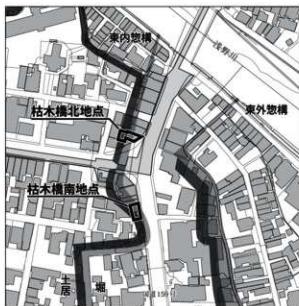
第3図 調査対象地の位置(現状図ベース)

調査対象地は、平成18年度に発掘した枯木橋北地点から橋場交差点を挟んで60m南にある。第3・4図にみるように、惣構が鋭く屈曲する地点にあたることが予想された。そこに東西トレンチ2本を設定し、北側を1区、南側を2区とした。さらに1区の南側に拡張トレンチを南北方向に設定した。

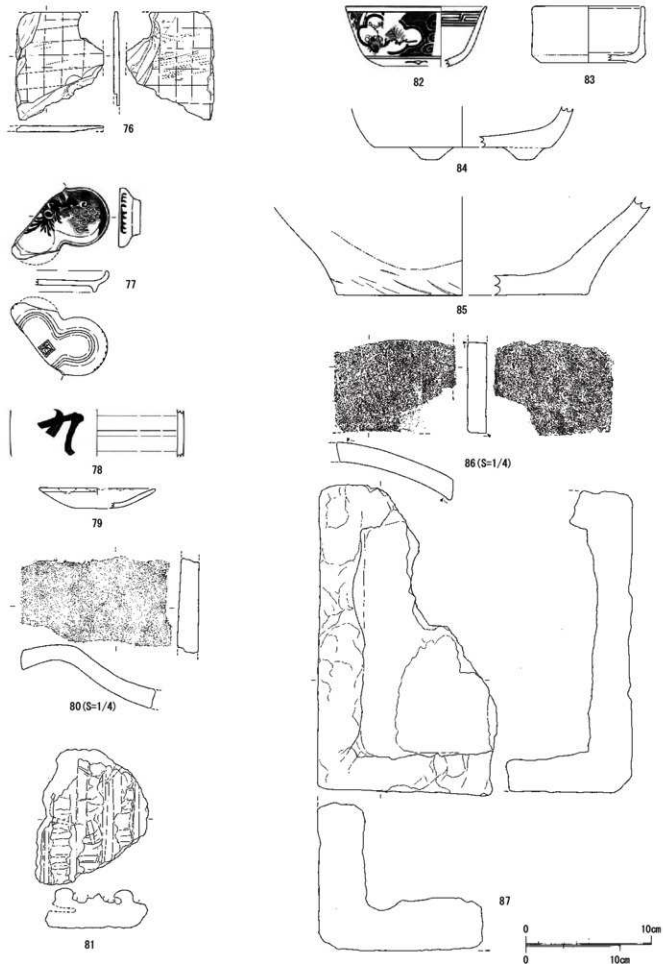
第15图 2区西拉张区 石垣3墓出土文物(S=1/3-1/4)

76は石板である。両面共に格子目が引かれている。時期は近代以降であろう。77は肥前産磁器の小皿。型押し法により成形。裏銘「金」がある。時期は17世紀後半~18世紀前半に属する。78は産地・器種不明の磁器。79は在地産の土師質の皿。灯心油痕2箇所以上あり。時期は17世紀後半に属する。80は内外面に黒色釉葉が塗彩された棧瓦。時期は近代以降か。81は小舞の痕跡をもつ土壁片。82は丸谷産磁器の碗。色絵で口紅あり。83は産地不明の陶器の鉢。84は在地産の土師質の火鉢。三足で、外面に赤漆塗彩。時期は18世紀後半以降と考えられる。85は産地不明の陶器の甕。86は外面に黒色釉葉が塗彩された熨斗瓦。時期は近代以降か。87は用途不明(行火か)の石製品。内外面にスス附着。地層の時期は17世紀後半~18世紀後半の陶磁器類などを含むが、近代以降(明治時代)と考えられる。

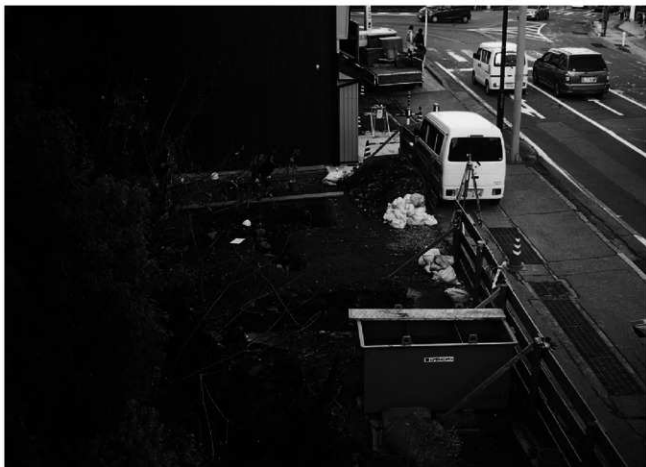
調査区全景 (奥: 1区 手前: 2区 左: 現在の用水 右上: 橋場交差点 南から撮影)
