金沢城 惣構跡 VI

～東内惣構跡（枯木橋南地点）発掘調査報告書～

平成26年3月

金 沢 市

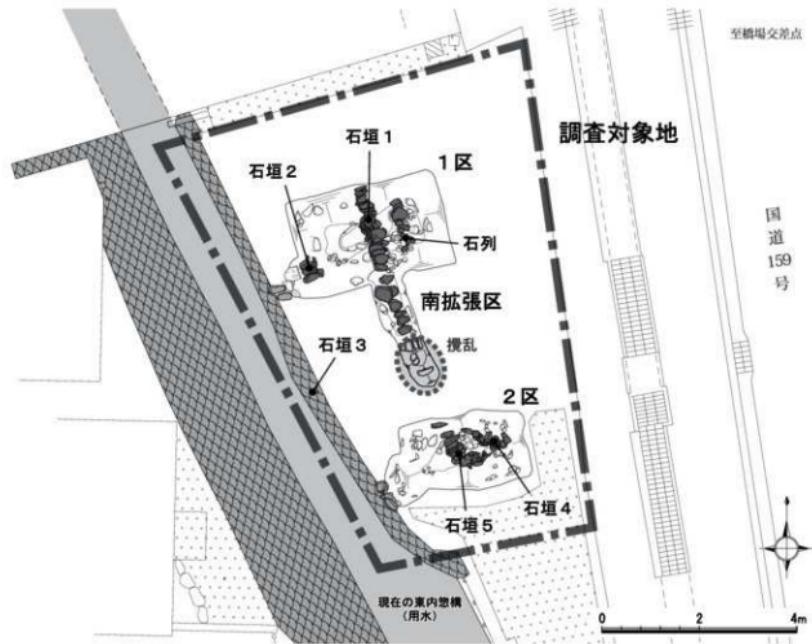
第6図 調査区位置図 (S=1/100)

調査対象地は、平成18年度に発掘した枯木橋北地点から橋場交差点を挟んで60m南にある。第3・4図にみるよう、惣構が銳く屈曲する地点にあたることが予想された。そこに東西トレーニング2本を設定し、北側を1区、南側を2区とした。さらに1区の南側に拡張トレーニングを南北方向に設定した。

第6・7図に江戸時代の惣構跡を、第8図に近代の遺構を示した。第7・8図のアルファベットは、第8・9図の断面・エレベーション・立面図の基点を表す。

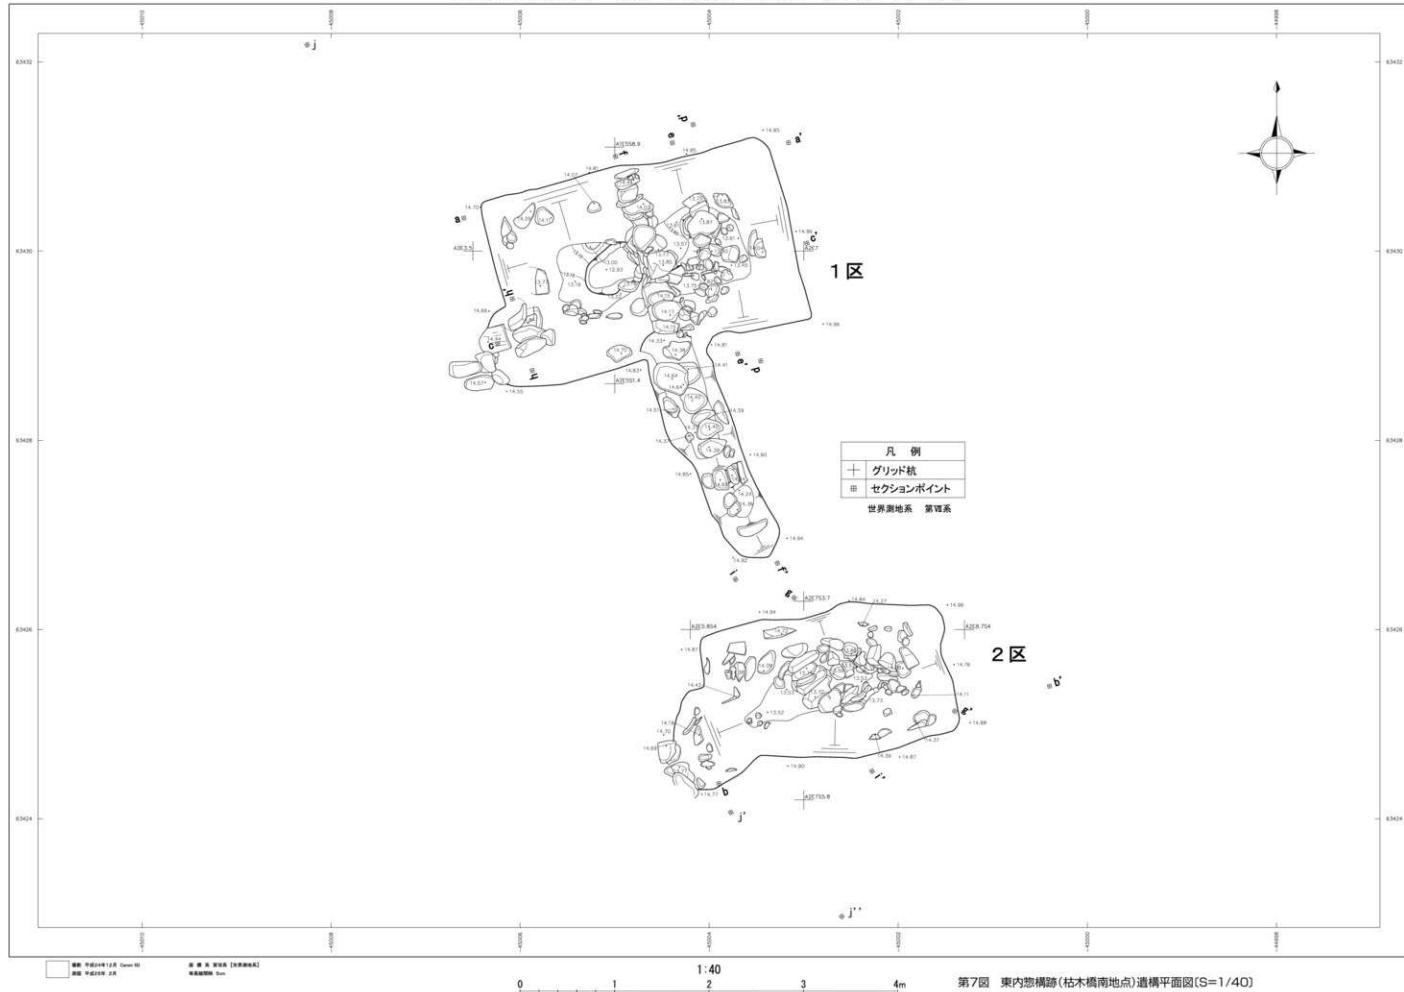
第7図 東内物標跡(枯木橋南地点)遺構平面図(S=1/40)

東内惣構跡（枯木橋南地点）遺構平面図

石垣1(第7~10図)

石垣2(第7~10図)

石垣3(第7・9図)

石垣4(第7~10図)

石垣5(第7~10図)

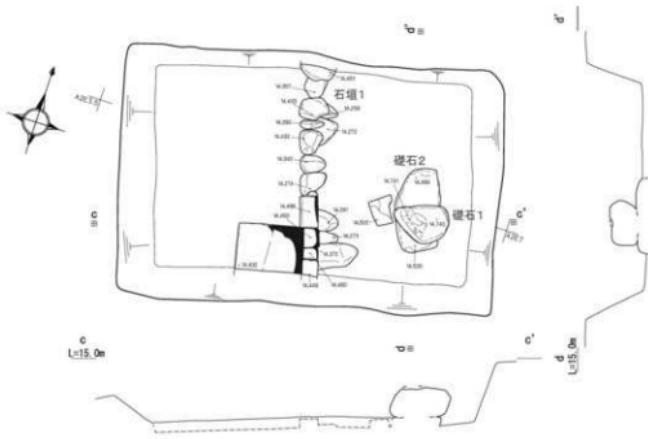
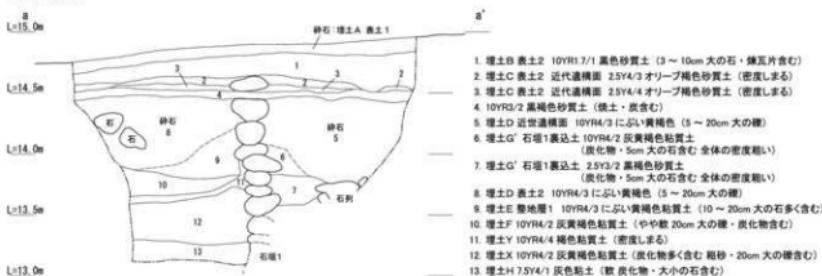
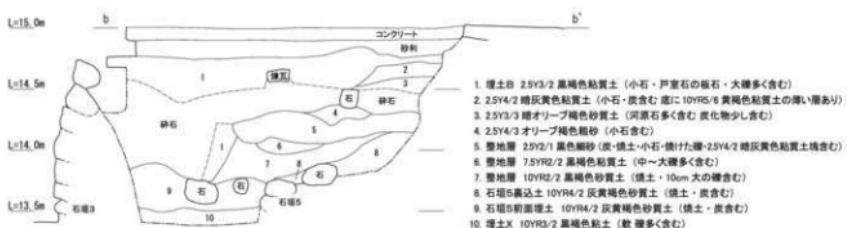
第8図 1区上面平面図・エレベーション図、1区北壁・2区南壁断面図 (S=1/40)

基本層序は第8図の1区北壁、2区南壁の断面図を元に説明する。どちらも図の左側が城側であり、調査区外に現在の用水がある。層序の番号は区ごとに独立しており、たとえば1区の土層10=2区の土層10ではない。また番号の横に「理土B」「整地層」などとあるものは、掘削中に遺物を取り上げる際に用いていた名称である。

1区は最上面の碎石と層1が現代の客土で、薄く縮め固められた層2・3が近代の遺構面である。その下は調査区の中央に石垣1（現地では石列④）が積み重ねられ、石垣1より西（図の左）は堀の堆積土であり砂質土が多く、東は石垣の裏込土であり粘質土である。石垣1の上位4段の両側にみられる碎石層5・8からは、遺物は出土していない。石垣1の中位（上から5～9段）の裏込土にあたる層7には、石垣の方向に沿って石列（現地では石列③）がみられる。出土遺物から、石垣1上位の裏込土（層6）と堀の埋土（層12）は18世紀中葉から後半に埋まったものと判断した。

2区は最上面のコンクリートと砂利が現代の客土で、煉瓦や石を含む層1～3と碎石は近代の擾乱である。出土遺物から、層8は石垣5の裏込土で17世紀半ば以前、層10は堀の埋土で17半ばから後半に埋まったものと判断した。

1区 上面 平面図・エレベーション図

1区 北壁

2区 南壁

礎石(第8図)

惣構が狭められた後、近代に入り礎石が上下二段の状態で1箇所検出されている。建物の礎石と推定されるが、調査区が狭く関連する構造を確認できない。石は川原石で、下段の礎石2が長辺約70cm・短辺約40cm、上段の礎石1が長辺約40cm・短辺約30cmを測る。

配石遺構(第8図)

礎石から南西60cmの地点に、煉瓦状に切り出した凝灰岩を南北方向に4個並べ、それに接して東西52cm、南北38cm以上の凝灰岩を敷いたものがあった。これらの石はともに厚さ20cmほどで天井面の高さを揃え、天井部の西端が火を受けている。炊事や鍛冶などの作業を行った場所であろうか。

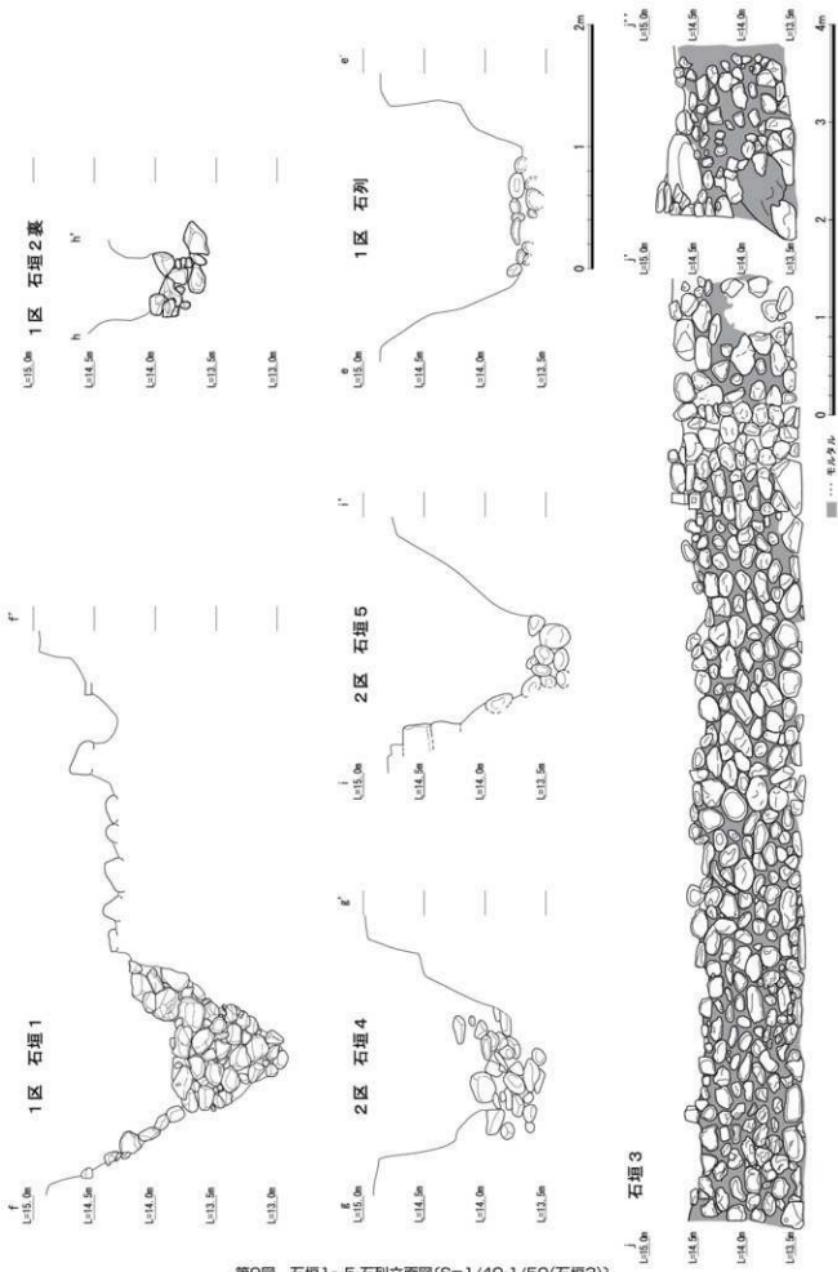
第9図 石垣1～5・石列立面図(S=1/40-1/50(石垣3))

石垣1は、3時期にわたり高さが積み増しされており、これを上位・中位・下位と呼ぶこととする。なお、石垣や堀の底については地表から深さ約190cmまでで掘削を止め、底を確認していない。土層断面をみると、石垣1前面に粗い砂や20cm大の礫を含む層10と層11を確認でき、その上の層9は石垣2の裏込土と推定される。石垣1上位の裏込土は疊が詰められた層5・6で、裏込土出土遺物から、下位が17世紀後半以前(第1段階)、中位が17世紀後半(第2段階)、上位が18世紀後半(第3段階)に造成されたと判断した。石垣は川原石を使用した乱積みで、石の広い面を上下に積み重ね、大きさは個体差があり、概ね長辺約11~16cm、短辺約5~9cmの規模のものが使用されている。石積み高は、セクション位置で中位が5段29cm、上位が4段30cmを測る。

調査1区において、石垣1の西側推定約1m70cmの場所に石垣2が築かれている。石垣の上部を部分的に確認したため、その全容は不明である。川原石を使用しており、裏込土出土遺物から18世紀末～19世紀初頭(第4段階)に造営されたと推定される。

現在の惣構堀の石垣であり、石垣2よりさらに約1m西側に位置する。川原石を使用した乱積みで、石積み高はセクション断面で8段約1m40cmを測る。当初の堀は石垣1から幅約3m60cmあったものが、最終的には90cmほどに幅を狭めたこととなる。

2区で検出した。石垣は東側へ直線的に屈曲する。石は川原石を使用しており、打ち欠かれた小口面を表とする。裏込土から時期が降る遺物が1点出土しているが、1区石垣1の第1段階に対応し、その延長部と判断したい。

2区で検出した。石垣4の前面に築かれしており、東側へ弧を描いて屈曲させるためか、川原石の狭い面を上下に積んでいる。裏込土より17世紀～18世紀末の遺物が出土しており、1区石垣1の第2段階に対応し、その延長部と推定される。

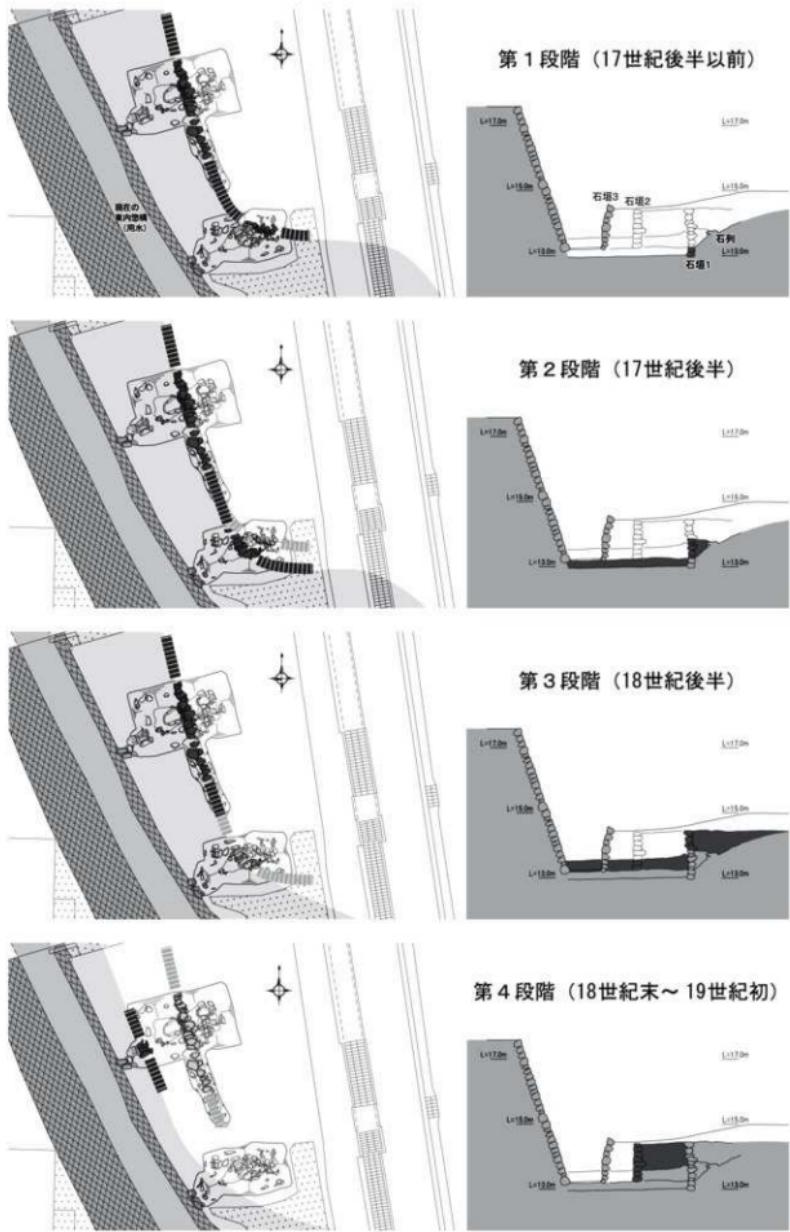
第16図 東内懸構跡(枯木橋南地点)における懸構変遷図(S=1/150)

堀幅は、北地点Ⅰ期推定幅が12m前後とすると、同石垣①が堀底幅約4～5mに狭まるのに対して、南地点石垣1は3.6m以上とほぼ同規模ではあるが、石垣化により半世紀以上早く堀幅が狭められていることとなる。次いで、北地点石垣②が堀幅約2.3mとなるのに対し、南地点石垣2も堀幅約2mとほぼ同様で、時期も前者の19世紀前半に対し後者が18世紀末～19世紀初と近い。以上の南地点の変遷を模式化したものが第16図である。なお、2区において石垣が大きく東側へ屈曲するのは、西の土居側段丘が大きく迫り出していた地形的理由によるものである。

北地点では惣構堀の石垣による段階的縮小が確認されており、報告によればⅠ期は惣構造営期である16世紀末～17世紀、Ⅱ期は石垣①が築かれる18世紀代、Ⅲ期は石垣②が築かれる19世紀前半、Ⅳ期は現在も残る石垣③が築かれる19世紀後半～明治時代に比定されている。一方、南地点では惣構造営期の遺構は不明であり、第1段階（17世紀後半以前）に石垣1の下位が、統いて第2段階（17世紀後半）に同中位が、第3段階（18世紀後半）に同上位が構築されている。北地点が18世紀代までは石垣を築かないのに対し、南地点では早くから石垣を築き段階的に積み増しを行っている。南地点第4段階（18世紀末～19世紀初）では石垣1の西側約1m70cmに石垣2が築かれているが、時期的には北地点石垣②に近く、この二つが一連の動きであった可能性もある。南地点石垣3（明治時代以降）は、北地点石垣③と同じ時期と推定される。

北地点では石垣化されても土地の嵩上げは低く、建物は掛け作り構造であった。これに対し、南地点では石垣1が下位から上位へと積み増しされるように、土地が段階的に嵩上げされており、少なくとも近代における建物は礎石建ちであった。この違いは、惣構堀が浅野川に直接排水されているため、大雨による逆流水害の程度によるものではないかと考えられる。北地点の堀底の海拔高が約12mであるのに対し、南地点の海拔高は13～13.5mと約1～1.5m高く、水害にあう確率が相対的に低かったのに対し、北地点ではある程度の増水を前提に建物は掛け作り構造で対応したと推察される。

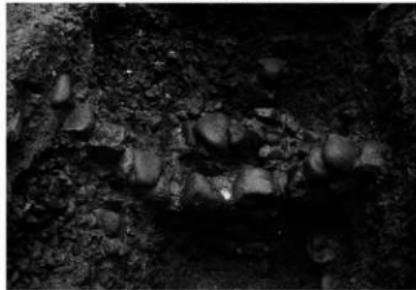
1区 石垣1（手前：堀の前面）・石列（西から撮影）

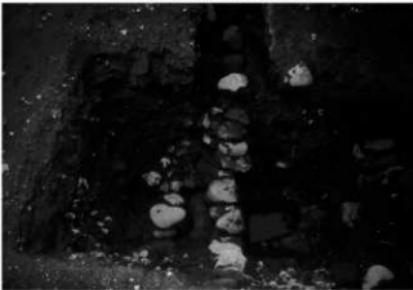
1区・南拡張区 石垣1（北から撮影）

1区を南北に横断していたため、南拡張区を設けて延長部を確認したが、南側で搅乱を受けていたため、2区の石垣との繋ぎりを確認できなかった。

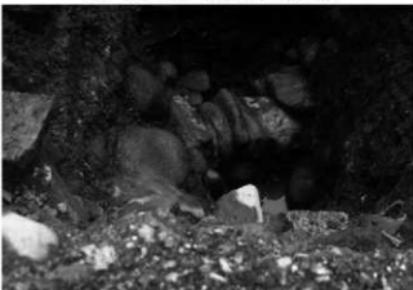
2区 石垣5（東から撮影）

2区 石垣5（西から撮影）

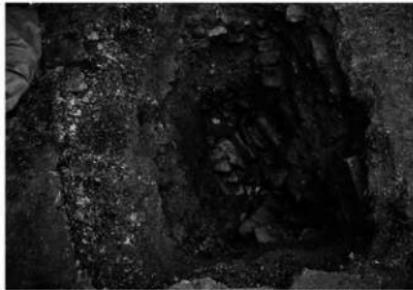
2区 石垣5（奥）・石垣4（手前）（東から撮影）

2区 石垣5（手前）・石垣4（奥）（西から撮影）

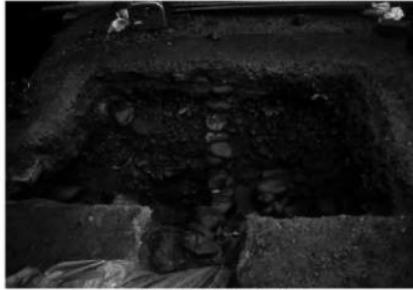
1区 北壁（南から撮影）
