金沢城 惣構跡 I

～西外惣構跡・東内惣構跡発掘調査報告書～

平成20年9月
(2008年)

金 沢 市
(金沢市埋蔵文化財センター)

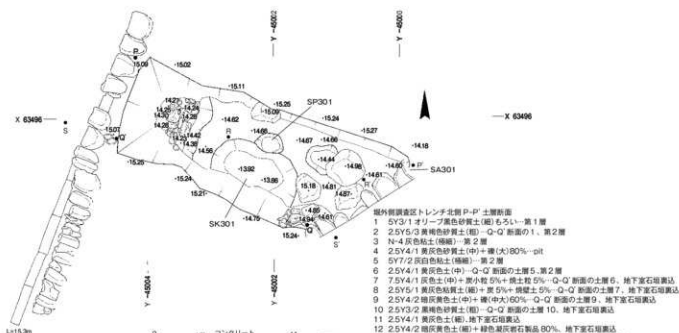
第16図 東内惣構跡(枯木橋北地点)遺構図 (S=1/60)

盛土層群 P-P'断面における土層20～29にあたり、黄褐色を呈する砂質の地山質土を主体とする。厚さ約1.5mの本層位間においては、土層の切り合い関係もなく遺物も全く検出されなかったため、短期間に行われた盛土である可能性がある。また、トレンチ東側に向かって弧を描いて傾斜する堆積状況から、西側に何らかの土留の役割をする構造物があった可能性がある。土層21上面は以下の土層と比較して平坦であるため、整地による削平を受けていると推定される。土層21上面において検出したSP301の出土品は、少量・小片であり確証に欠けるものの、17世紀末～18世紀前半ものと推定され、盛土層群は、それ以前に造成されたものであろう。

地下室石垣裏込 地下室石垣から東(奥行き方向)に約1.4mの範囲で、地下室石垣の裏込を検出した。P-P'断面における土層7～12、Q-Q'断面における土層6～10である。裏込からは、焼損した陶磁器の外、光沢のある黒色釉がかかった棧瓦(第20図57)や凝灰岩製の石製品などが出土している。明治末～大正期と推定されるP-P'断面の土層16に掘り込まれているため、地下室石垣は明治末～大正期以降に形成されたと推定される。調査地に建っていた店舗兼住宅の本造家屋が大正前期の建物と考えられるため、その建設に伴って築造された可能性がある。また、17世紀末～18世紀前半以前に造成されたと推定されるP-P'断面の土層20～29によって形成されていた堀割の肩部及び斜面は、この裏込掘方により破壊されている。

- 堀外側調査区トレンチ北側 P-P' 土層断面
- 5Y3/1 オリーブ黄褐色砂質土(細)もろい-第1層
 - 2.5Y5/3 黄褐色砂質土(細)-Q-Q' 断面の1、第2層
 - N-4 灰色粘土(稀結)-第2層
 - 2.5Y4/1 黄灰色砂質土(中)+礫(大)80%-pit
 - 5Y7/2 灰白色粘土(稀結)-第2層

- 2.5Y4/1 黄灰色土(中)-Q-Q' 断面の土層5、第2層
 - 7.5Y4/1 灰色土(中)+炭小粒 5%+焼土粒 5%-Q-Q' 断面の土層6、地下室石垣裏込
 - 2.5Y5/2 黄褐色砂質土(細)+炭 5%+焼土粒 5%-Q-Q' 断面の土層7、地下室石垣裏込
 - 2.5Y4/2 暗灰色土(中)+礫(中)大60%-Q-Q' 断面の土層9、地下室石垣裏込

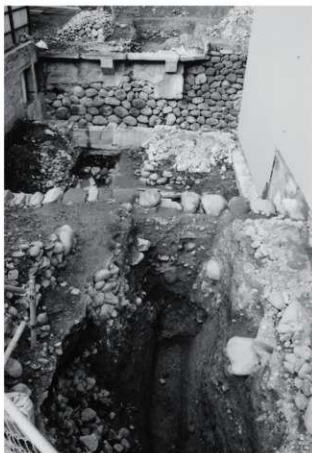
堀外側調査区(手前)、土居側石垣(奥)
