平成30年度
秋田市遺跡確認調査報告書

2019. 3 秋田市教育委員会

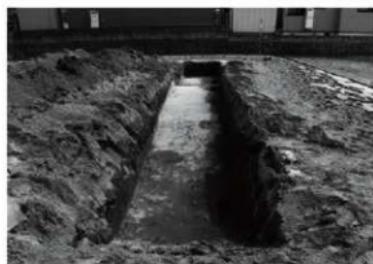
第1号トレンチ平面（北→）

調査の結果、1号および2号トレンチの第IV層面で複数の落ち込みが発見されたが、ガラス片やプラスチック片が出土したことから、畑造成に伴う擾乱であると判断した。その他、第IV層面からは、遺構の発見はなかった。また、第IV層面は、ベンチマークから約25~80cmの深度にあり、集合住宅新築工事による掘削深はベンチマークから20cm下がりのため、畑造成土の範囲内に取まることが分かり、工事による遺跡への影響はないと考えた。

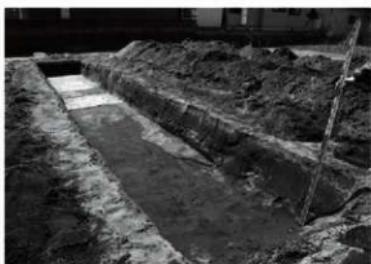
第2号トレンチ土層断面（北東→）

調査地の基本層序は、第I層 暗褐色砂質土（表土・耕作土、30~50cm）、第II層 黄褐色砂・小礫が混じる暗褐色砂質土（畑造成土、20~40cm）、第III層 小礫が混じる暗褐色砂質土（畑造成土、45cm）、第IV層 黄褐色砂（地山飛砂、10cm以上）である。第III層は、北側にのみ堆積していたが、2号トレンチでは確認されなかった。

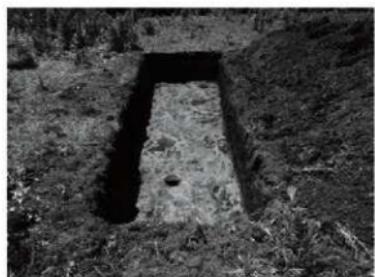
調査地平面 (北東一)

第Ⅲ層面で、直径14~20cmの落ち込みを4か所検出したが、遺物を伴わないことから、時期は不明である。

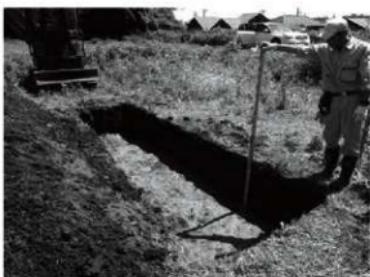
調査地土層断面 (西一)

調査地の基本層序は、第Ⅰ層 暗褐色土（表土・畑耕作土、20cm）、第Ⅱ層 黄褐色粘土粒が混じる暗褐色土（畑造成土、45~50cm）、第Ⅲ層 黄褐色粘土（地山ローム層、10cm以上）である。

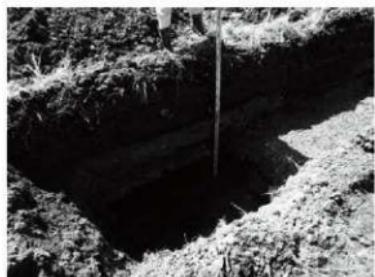
1号トレンチ土層状況（北東→）

調査地の基本層序は、1号トレンチは、第I層 暗褐色砂質土・暗褐色土（表土・敷均し土、35cm）、第II層 砕・ガラス瓶が混じる黒褐色土（造成土、20cm）、第III層 拳大の礫・黄褐色粘土ブロック・スレート（近代）が混じる黄灰色粘土（30cm）、第IV層 青灰色砂（10cm）、第V層 白灰色粘土（15cm）、第VI層 植物遺体が混じる黒褐色粘質土（スクモ層、35cm以上）である。第VI層は、北側に傾斜し落ち込んでいる。2号トレンチは、第I層 暗褐色砂質土・暗褐色土（表土・敷均し土、10cm）、第II層 廃材が混じる暗褐色土・黒褐色土（埋立土、170cm）、第III層 植物遺体が混じる茶褐色粘質土（スクモ層、30cm以上）である。3号トレンチは、第I層 碎石（20cm）、第II層 灰褐色砂（造成土、20cm）、第III層 黒色石炭残滓層（30cm）、第IV層 砕が混じる青灰色粘土（造成土、5cm）、第V層 暗褐色砂（造成土、15cm）、第VI層 ガラス・植物遺体が混じる黒褐色粘質土（スクモ層、25cm以上）である。

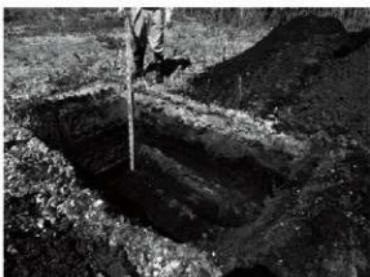
3号トレンチ土層状況（南西→）

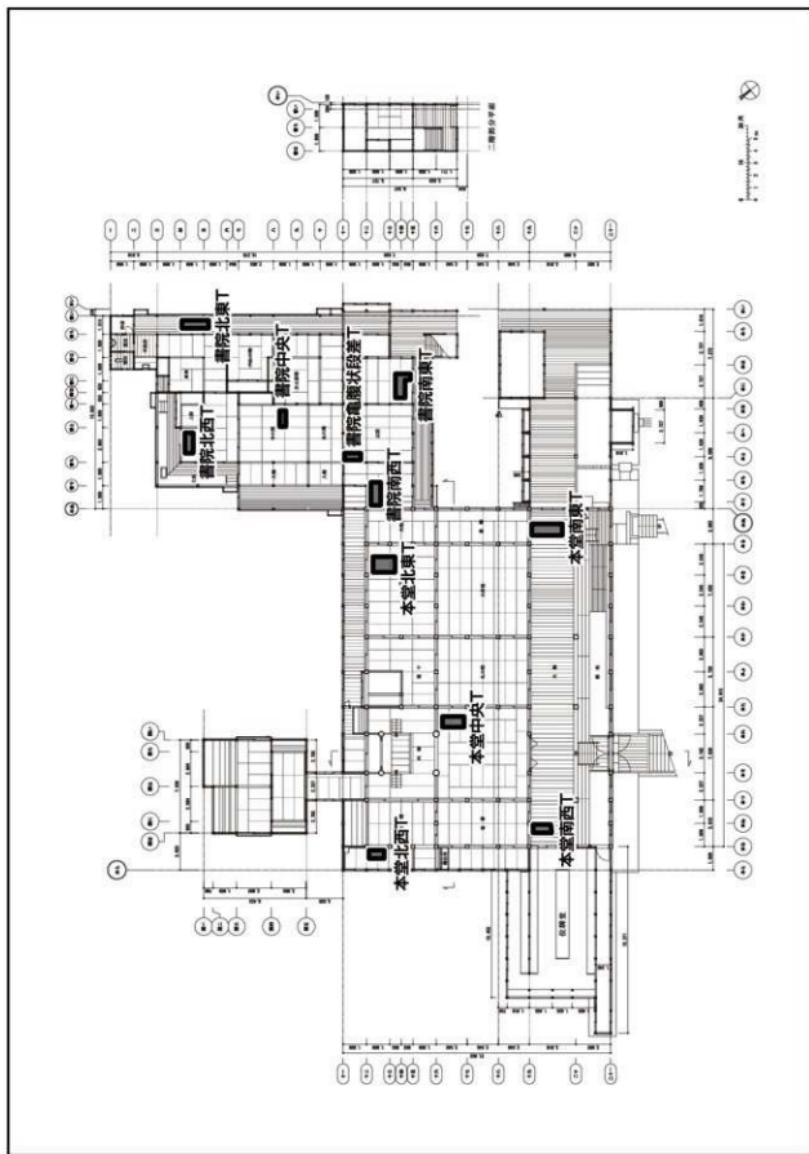
第5図 万固山天徳寺調査位置図 ($S = 1/400$)

調査は、事業予定地の11か所（本堂5か所、書院6か所）を手掘りし、遺構・遺物の有無を確認した（第5図）。

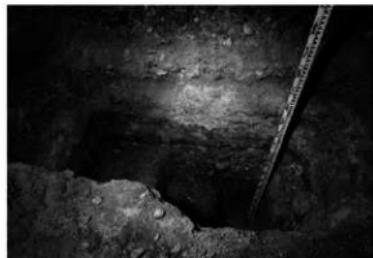
本堂南西トレンチ土層状況（西→）

遺構は、本堂南西・北西トレントで礎石下を断ち割ったところ、礎石据え方と根石を確認した（施工中の建造物保存修理工事における解体番付「本ね十九」、「本な十二」の柱を受ける礎石）。書院南東・南西トレントで礎石下を断ち割ったところ、礎石据え方と根石を確認した（解体番付「書に十五」、「書り十二」の柱を受ける礎石）。書院中央トレント断面では、第Ⅶ層を掘り込んで礎を詰めた痕跡を確認した。現況では据えられていない礎石等の据え方と根石の可能性が考えられる。また、解体番付「書ろ十一～十二」から「書り十一～十二」にかけて、北から南に下がる亀腹状の段差を確認した。

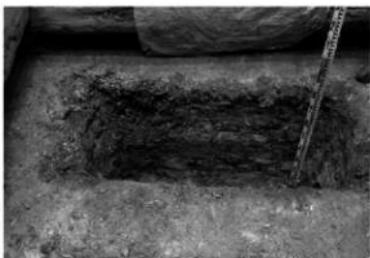
書院中央トレンチ土層状況（南→）

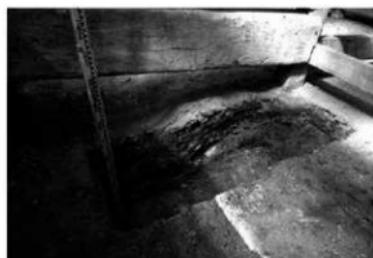
書院亀腹状段差トレンチ土層断面（東→）

天徳寺本堂は延宝4年（1676）12月に焼失し、貞享4年（1687）8月に再建、書院は本堂と同時に焼失したと考えられ、貞享2年（1685）5月に再建、文化3年（1806）8月に建て替えたとされている。調査の結果、現在の本堂・書院の基壇は、旧地形の湿地を埋め立て、粘土で突き固めた後に栗石を敷き詰め造成したと考えられる。本堂・書院とも火災で焼失した痕跡の確認はできなかったが、書院では現況で礎石や東石が据えられていない場所で旧礎石等のものと考えられる据え方と根石を検出した他、亀腹状の段差以南で栗石が主体の礎層（第Ⅲ・VI層）と強く突き固めた層（第IV・VII層）を2層ずつ確認した。亀腹状の段差以南の層序からは人為的な文化面が2面あると考えられ、出土遺物からこれらは建て替えに伴うものの可能性がある。また、書院北東側のみ層序の様相が異なっており、この部分は建て替えに伴い増築した場所とも考えられる。

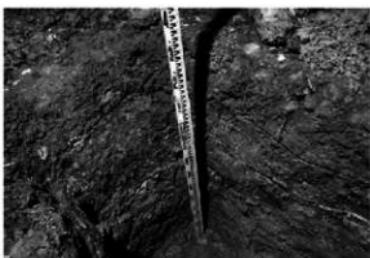
書院北東トレンチ土層状況（南西→）

暗褐色粘質土（表土、20cm）、第Ⅱ層 黒色粘土粒が混じる黄橙色粘土（しまりが強い、25cm）、第Ⅲ層 青灰色粘土ブロックが混じる灰褐色粘土（埋立土、15cm）、第Ⅳ層 青灰色粘土（地山、70cm以上）である。

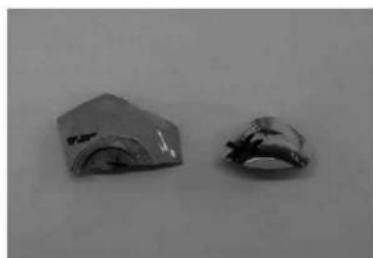
本堂出土遺物
本堂南東トレンチ第II層

遺物は、本堂北東トレントでは、第Ⅰ層から磁器片（近世）が4点、第Ⅱ層から磁器片（近世）が2点、第Ⅲ層上面から磁器片（時期不明）が1点、第Ⅳ-1層上面から素焼き土器片（時期不明）が1点出土した。本堂南東トレントでは、第Ⅰ層から陶磁器片（近世）が十数点、第Ⅱ層から磁器片（近世）が2点出土した。書院南東トレントでは、第Ⅰ層から陶磁器片（近世）が数十点、第Ⅲ層から陶磁器片（近世、18世紀半ば～後半と考えられる磁器含む）が十数点、第Ⅳ層から磁器片（近世）が4点、第VI層から磁器片（近世、17世紀半ばと考えられる磁器含む）が6点と銅片が数点出土した。書院南西トレントでは、第Ⅰ層から陶磁器片（近世）数十点、第VI層から陶磁器片（近世）が数点、第VII層から磁器片（近世）が1点出土した。書院北東トレントでは、第Ⅰ層から磁器片（時期不明）が1点、切羽が1点および鉄製品が4点、第Ⅱ層上面から磁器片（時期不明）が3点出土した。

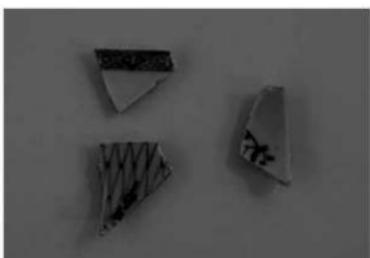
書院出土遺物
書院南東トレンチ第III層（左）、第VI層（右）

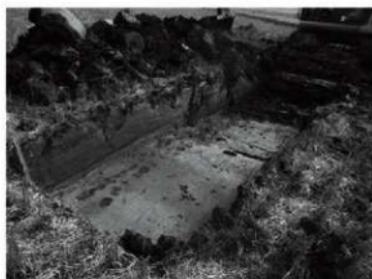
第6号トレンチ平面（北から）

調査の結果、第Ⅴ層が検出された第6号・13号トレンチのみ、北側丘陵の残存部として微高地状になっていたと考えられる。しかし、微高地の範囲は狭小である。これ以外の部分の旧地形は大戸川の氾濫原で湿地であったと考えられ、当該事業予定地には遺跡は存在しないと判断した。

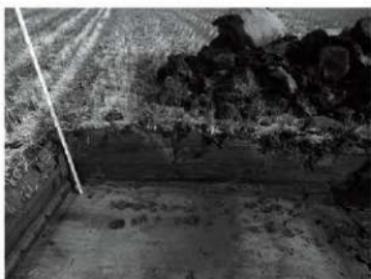
第6号トレンチ断面（西から）

調査地の基本層序は、第Ⅰ層 暗褐色土（表土・水田耕作、10～15cm）、第Ⅱ層 黄褐色粘質土（水田造成土、15～25cm）、第Ⅲ層 灰褐色粘質土（水田造成土、15～30cm）、第Ⅳ層 暗褐色粘質土に植物遺体が多く混じる（植物遺体層、20cm以上）、第Ⅴ層 青灰色粘土（地山粘土、10cm以上）。第Ⅳ層が検出されず、第Ⅴ層が確認されたのは第6号トレンチの北側部分、13号トレンチのみである。

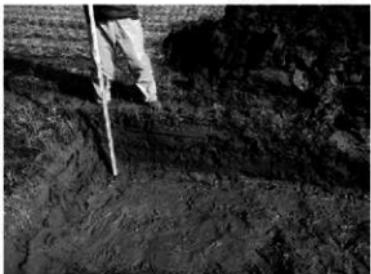
2区 6号トレンチ（西から）

6号トレンチでは落ち込みが発見されたが、水田に伴う古い暗渠と考えられた。なお、6号トレンチから遺物の出土や遺物包含層は確認されなかった。

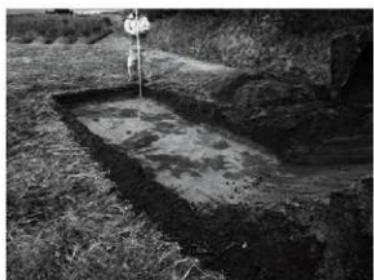
9号トレンチ土層状況（北→）

調査地の基本層序は、嶋下り遺跡周辺の畑地（8～10号トレンチ）は、第I層 暗褐色砂質土（耕作土、10～40cm）、第II層 黄橙色砂（飛砂、15cm）、第III層 浅黄色砂（飛砂、25cm以上）である。8号トレンチで風倒木痕、9号トレンチで耕作による搅乱を確認した。第II層は10号トレンチで確認した。1～7、11～13、16・17、20～27号トレンチは、第I層 褐色土（表土・耕作土、12～25cm）、第II層 黄橙色粘土ブロックが若干混じる暗灰褐色粘土・褐色粘土（水田造成土、15～40cm）、第III-1層 黄橙色粘土が混じる青灰色粘土（水田造成土、35cm）、第III-2層 灰白色小礫が若干混じる暗青灰色・暗褐色粘土（水田造成土、15～60cm）、第V-1層 植物遺体が混じる黒褐色粘土（植物遺体層、5～25cm以上）、第V-2層 植物遺体層（20cm以上）、第V-3層 植物遺体が混じる青灰色粘土（植物遺体層、20cm以上）、第V-4層 植物遺体層（10cm以上）である。第III-1層は17号トレンチで確認した。全てのトレンチで第V層を確認した。1・24号トレンチで第V-3層まで掘り下げ、24号トレンチではその下に第V-4層を確認した。14・15・18・19・28号トレンチは、第I層 褐色土（表土・耕作土、15～25cm）、第II層 黄橙色粘土ブロックが若干混じる暗灰褐色粘土・褐色粘土（水田造成土、20～30cm）、第III-1層 黄橙色粘土が混じる青灰色粘土（水田造成土、23～35cm）、第III-2層 灰白色小礫が若干混じる暗青灰色・暗褐色粘土（水田造成土、35～55cm）、第IV層 青灰色砂と青灰色粘土の互層（植物遺体が混じることがある河川堆積層、35～70cm以上）、第V-2層 植物遺体層（10cm以上）である。第III-1層は14・15・18号トレンチで、第III-2層は15・19号トレンチで、第V-2層は19号トレンチで確認した。

明)が1点出土した。西側に接する島下り遺跡からの流れ込みと考えられる。また、7号トレンチII層から磁器片(近世)が2点、12号トレンチ第III-2層から磁器片(時期不明)が1点、26号トレンチ第II層から磁器片(近世)が2点出土した。いずれも水田造成土に混入したものである。
