久保田城跡

—秋田和洋女子高等学校校舎建設事業に伴う発掘調査報告書—

2019. 7 秋田市教育委員会

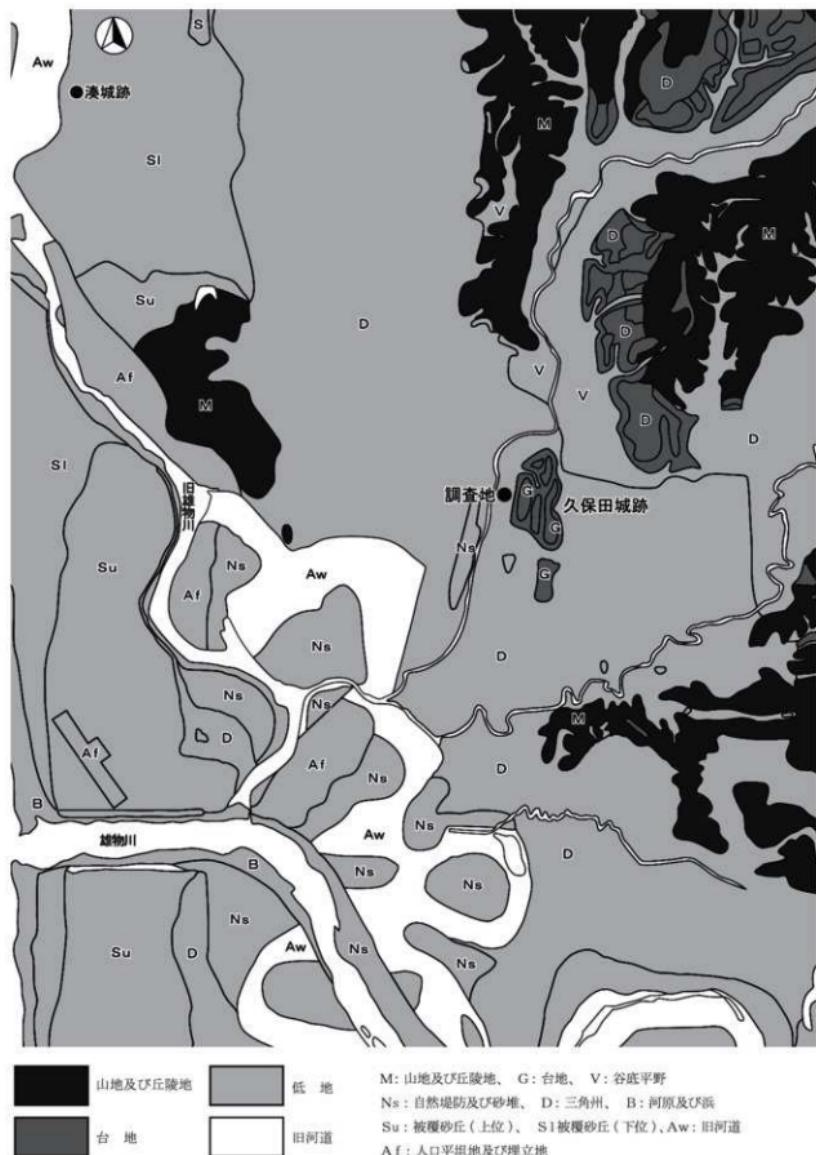
第2図 地形分類図 ($S=1/50,000$)

調査対象地が位置する久保田城跡は、地形分類では千秋公園台地にあたり、周辺部は秋田低地にあたる（経済企画庁総合開発局国土調査課編 1966、第2図）。千秋公園台地は標高 40m・35m・25m の3面からなる旭川の河岸段丘である。いすれも北部に位置する手形山と同様に第四紀系の礫層や含礫砂層（湯西層）からなっている。秋田低地は新城川以南の南北に細長い沖積低地を示し、三角州平野がこれにあたる。調査地は秋田低地の部分に該当する。

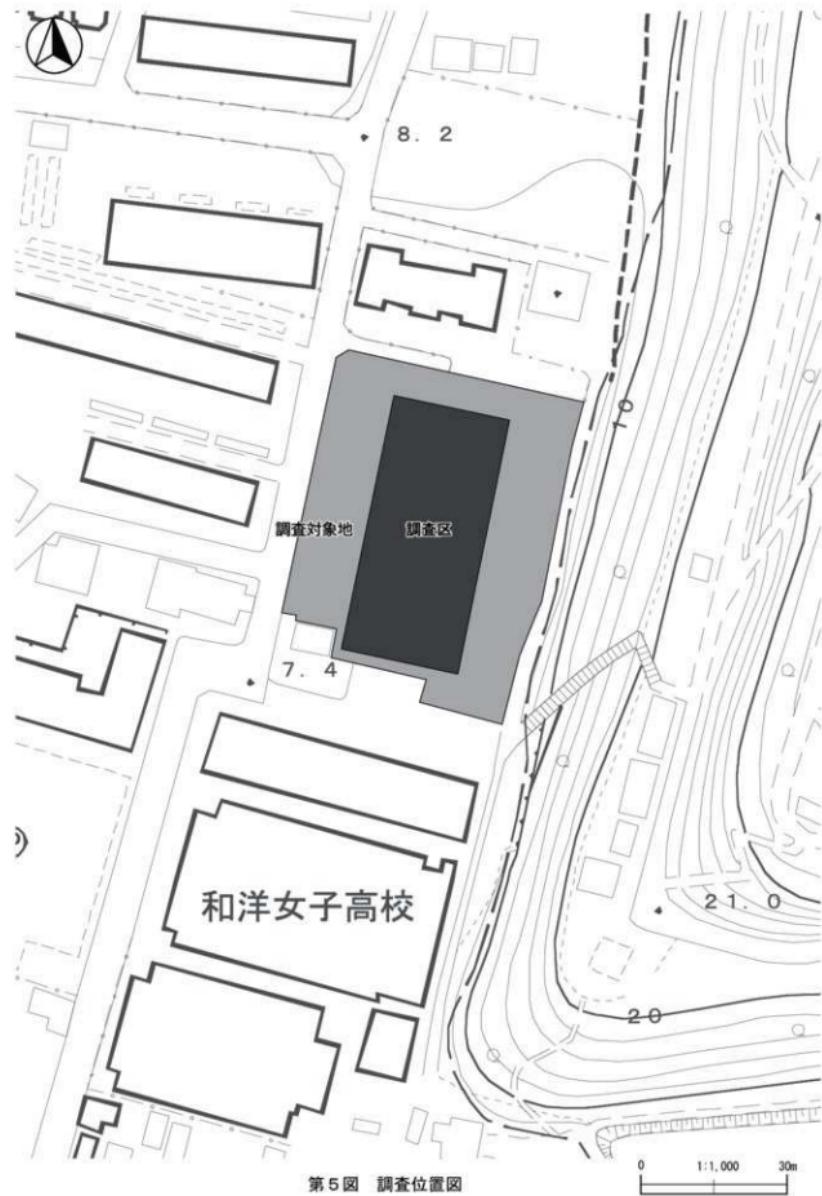
第5図 調査位置図

調査対象地の中で、調査区を新築される校舎の基礎が入る部分（南北 53m、東西 24m、面積 1,272 m²）とした（第5図）。この調査区に対し、一区画 4 × 4 m のグリッドを設定した（第6図）。グリッドの南北軸は調査区に合わせた形で任意の方向である。グリッドの南北軸に直行するグリッド東西軸を設定した。グリッド南北軸に算用数字（…49、50、51…）、グリッド東西軸に2文字のアルファベット（…MB、MA、LZ…）を付し、各グリッドの南東隅の交点で両者を組み合わせてグリッド名とした。また、グリッド杭とは別に、世界測地系に基づいた座標杭を各 9 点設置した。各座標杭は下記のとおりである。

調査対象地とした千秋矢留町地内は平成 29 年度の範囲確認調査結果により、西曲輪東側の堀の一部で軟弱地盤であるため、調査区の北側 15m、東側 53m、南側 10m の範囲に自立式矢板 (L=10m) の打ち込みを行った。調査区は上述のように基本的に南北 53m、東西 24m であるが、土層観察のため北壁側と南壁側は矢板から約 1 m 分の土層を残した。また南北グリッドの 49 ラインに幅 1.5m の土層観察用のベルトを残し、中央ベルトと呼称した。以下、便宜的に中央ベルトより北側の調査区を「北調査区」、南側を「南調査区」と呼称する。また、北調査区では南北グリッド 54 ライン付近にも、幅 1 m 程度の土層観察用のベルトを残した。

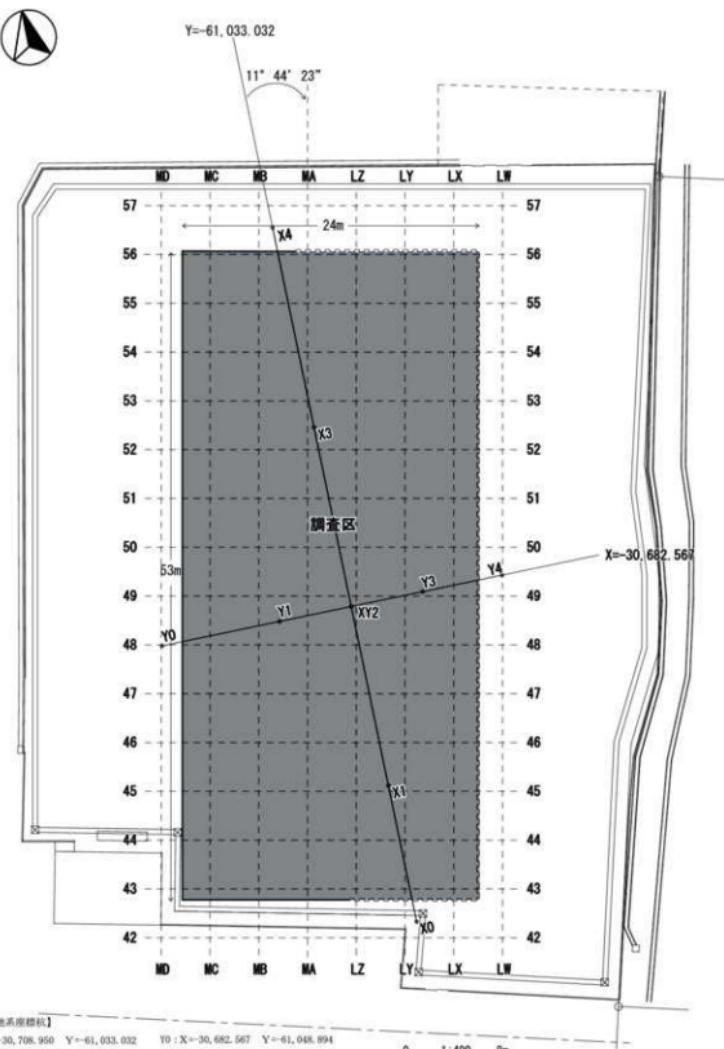
第6図 グリッド配置図

この世界測地系の座標杭である X 0、X 1、XY 2、X 3 を結ぶ線分が真北方向となり、それに直交する Y 0、Y 1、XY 2、Y 3、Y 4 を結ぶ線分が東西軸方向となる。結果として、グリッド南北軸は、真北方向に対して、約 11 度 44 分 23 秒 (11.73982309°) 東偏することとなった。

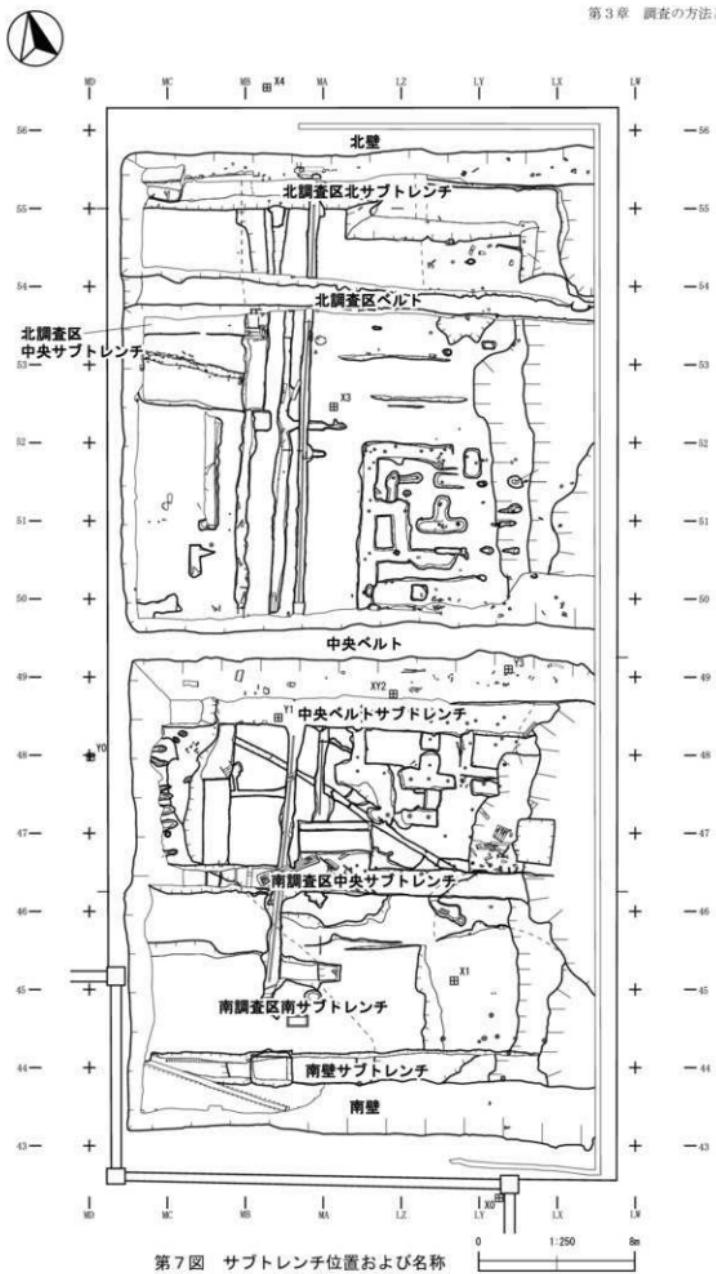
第7図 サブトレンチ位置および名称

なお、調査の進展により、調査区に複数のサブトレレンチを設定し、土層の所見を得るために深く掘り下げた。各サブトレレンチは第 7 図のとおりである。サブトレレンチの名称は、北から、北壁に沿って設定した「北

調査区北サブトレント、北調査区ベルトに沿って設定した「北調査区中央サブトレント」、中央ベルト南側に沿って設定した「中央ベルトサブトレント」、南調査区の中央部に設定した「南調査区中央サブトレント」、その南の「南調査区南サブトレント」、南壁に沿って設定した「南壁サブトレント」とした。

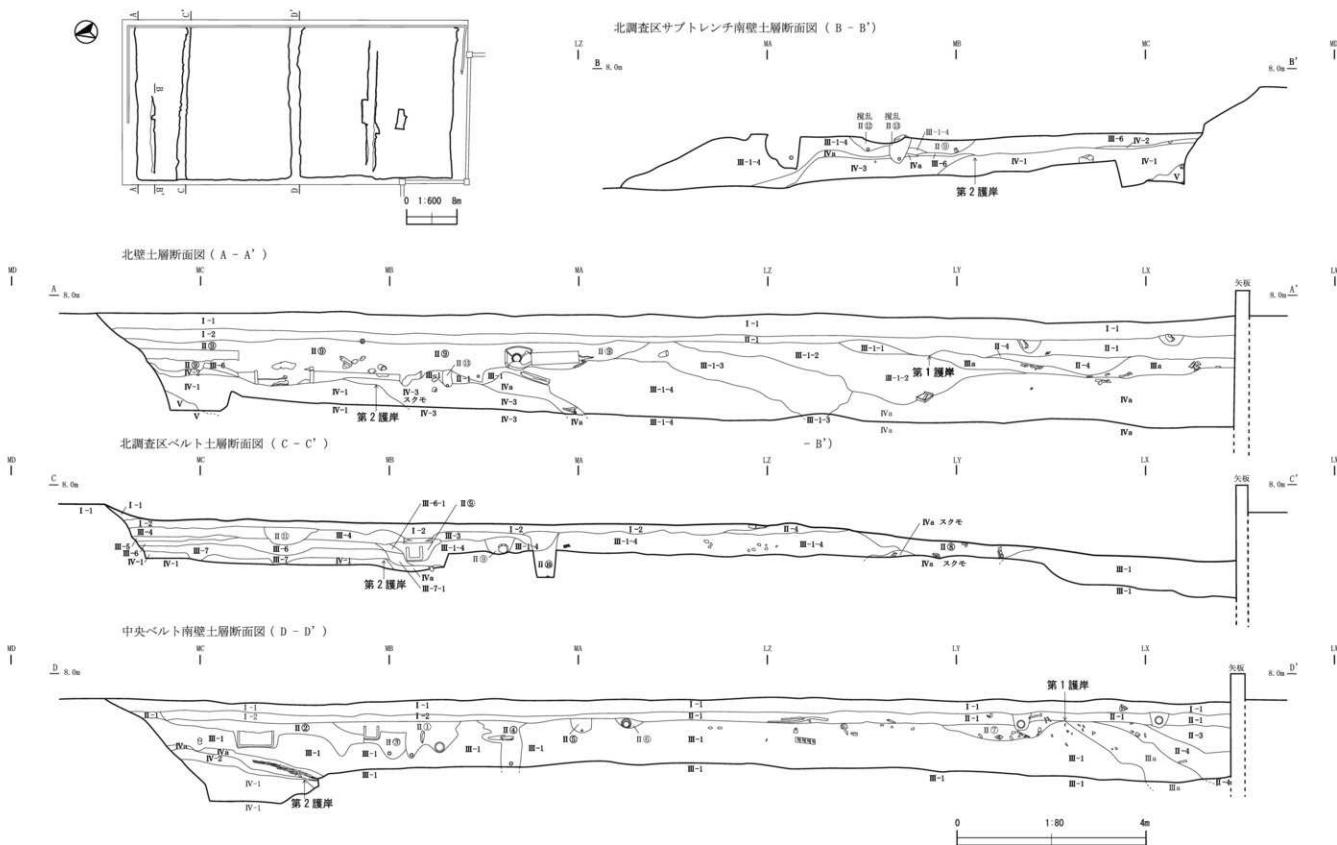
第8図 調査区土層断面図

調査区の層序の詳細は、第2表にまとめた。また、調査区の断面図は第8・9図に示した。調査区で確認された土層の大まかな区分と概要を要約すると下記のとおりである。

主に、第III-1層の造成土により第1護岸が形成され、第IV-1層の造成土により第2護岸が形成されている。第2護岸以前は、調査区は全域が堀の中であったことが判明した。

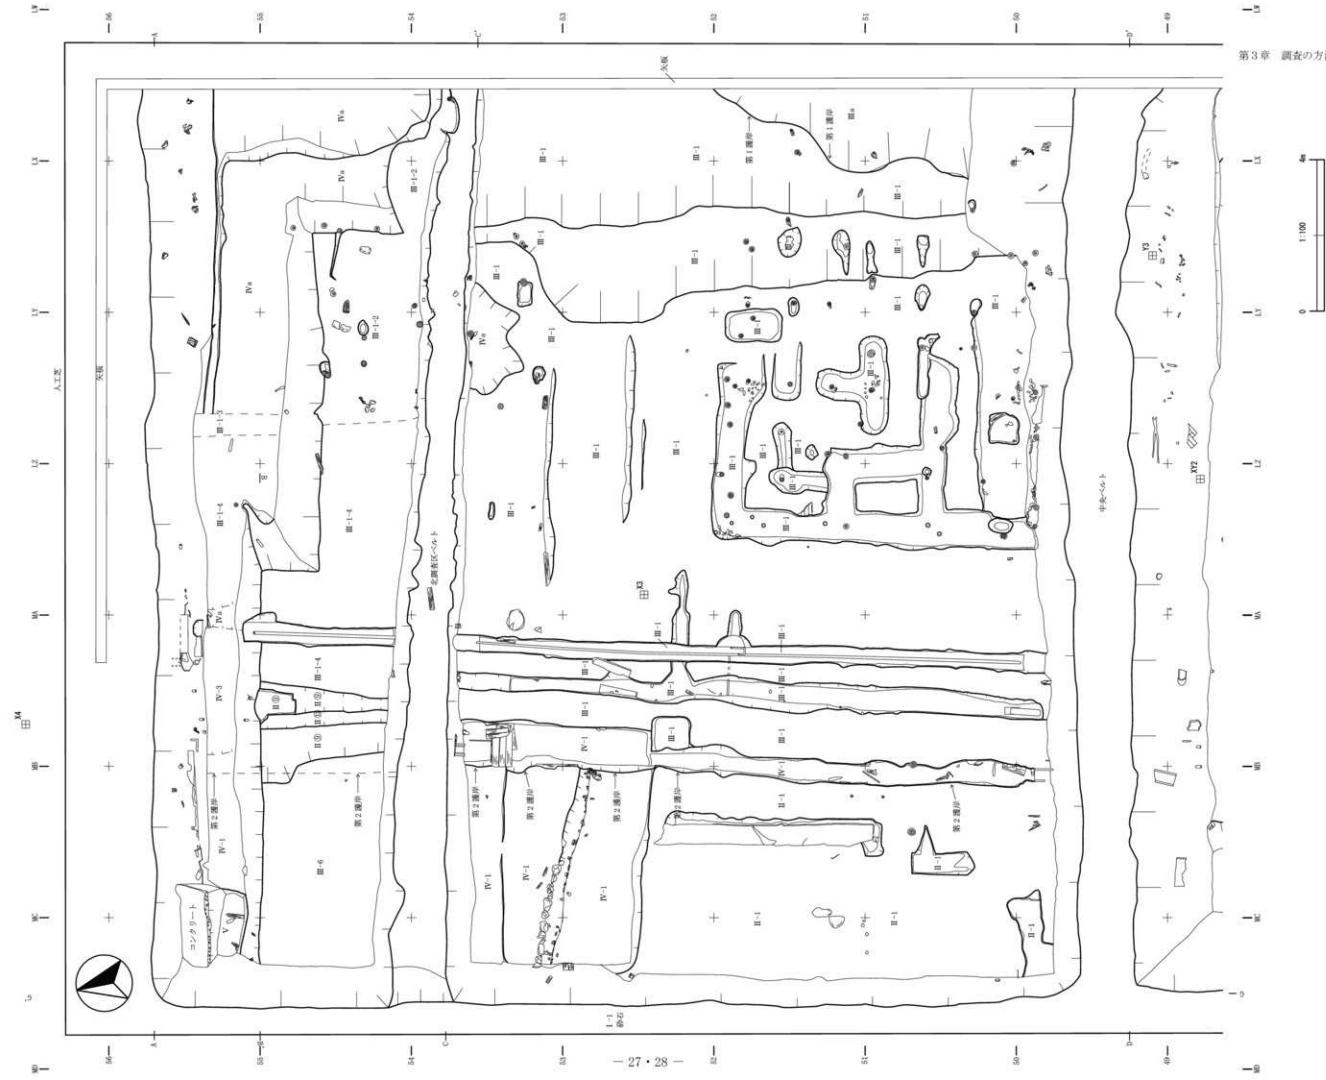
第12図 北調査区平面図

調査区の平面図は、第10～13図に示した。調査区では護岸が2時期にわたって検出された。時期の新しい方から第1護岸、第2護岸と呼称する。

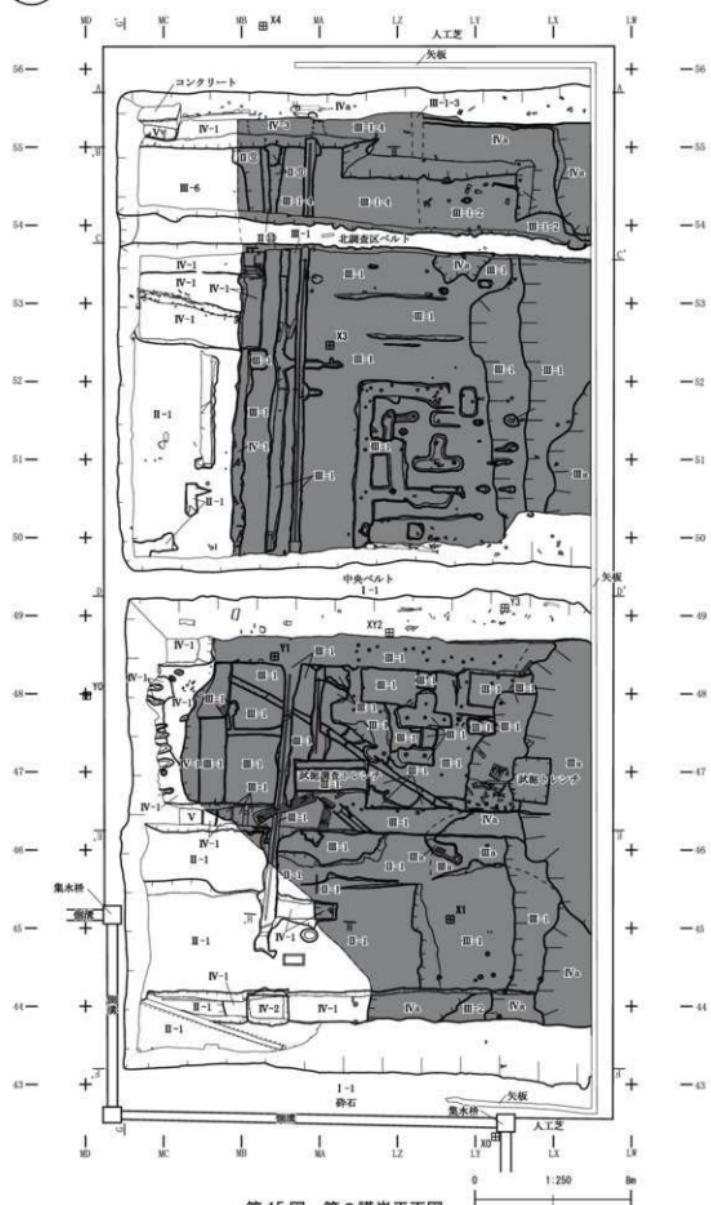
第15図 第2護岸平面図

第2護岸は、第IV-1層の造成土により形成されている。第2護岸の堀堆積層として、第IVa層である植物

遺体を多く含む土層が堆積している。したがって、第IV-1層が平場部分であり、第IVa層（網掛け部分）が堀である。なお、第IVa層は、一部面的に確認したが、大半は各サブトレンドの断面で確認できた部分で推定復元している。

第2護岸の時の堀は、北側ではMBライン付近、南側ではMAライン付近より東側に広く存在していたと考えられる。

その後、第二次世界大戦後の1940年代後半に堀が一部埋め立てられ、調査区で検出された第2護岸が形成され、この護岸は少なくとも昭和28年（1953）まで機能していたと考えられる。その後、宅地化がより進み1950年代後半の第1護岸が形成され、少なくとも昭和37年（1962）まで存在していたと考えられる。その後、調査区は全体が埋め立てられ、宅地化されたと考えられる。

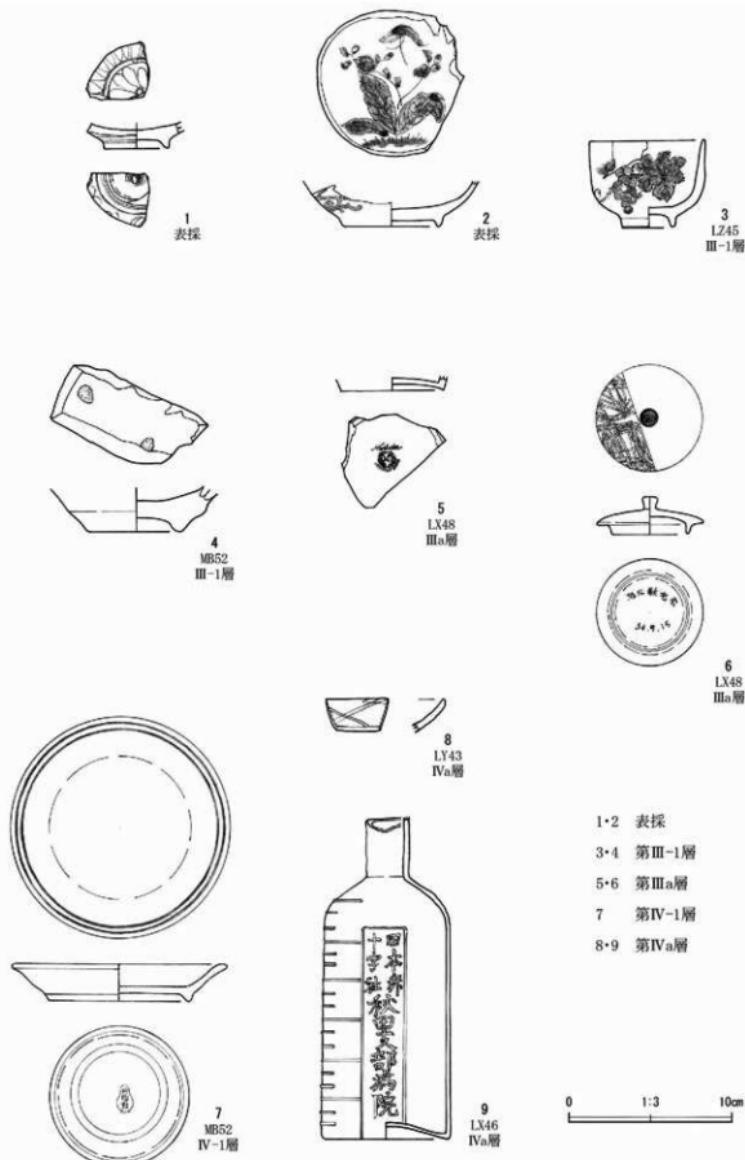
第17図 第I～IV層出土陶磁器類

1～2は磁器である。1は肥前系磁器碗である。外面に二重網目文、内面に一重網目文、見込みに菊を染め付けている。2は肥前系磁器皿である。外面に花唐草文、内面に草花文を染め付けている。

3は磁器碗である。銅板型紙刷りにより、西洋コバルトで染め付けている。4は肥前系陶器皿である。外表面無釉で、内面に胎土目痕がある。被熱している。

5は磁器皿である。ノリタケ製であり、紫色の裏印が施されている。6は磁器蓋である。蓋内側に「旭北敬老会 34.9.15」の銘がある。

7は磁器皿である。ノリタケ製であり、内面口縁部に緑色の二重圓線が施されている。裏印は緑色のひょうたん形で、「日陶製」の銘がある。

8は肥前系磁器皿である。内面に格子文を染め付けている。9はガラス製の瓶である。体部外面に「日本赤十字社秋田支部病院」の銘がある。

表採資料として、18世紀前半の肥前系磁器（第17図1・2）が確認されている（註1）。周辺からの混入資料であると考えられる。

調査区全体にみられる第III-1層からは、16世紀末～17世紀初めの肥前系陶器が含まれるが（第17図4）、西洋コバルトを用いた銅板型紙刷りの磁器が出土していることから、近代以降の年代が与えられる。この第III-1層により形成される第1護岸の際に堆積する第IIIa層からは、1955年以降のノリタケ製の磁器（第17図5）が出土している（註2）。また、同様に第IIIa層から「34.9.15」と紀年銘を施す磁器蓋（第17図6）が出土しており、昭和39年（1959）の製品と考えられる。これらのことから、第IIIa層の堆積年代は、おおむね1950年代以降と考えられる。したがって、この護岸を形成している第III-1層の整地層も同様の年代と推定される。

調査区西側でみられる第IV-1層からは、緑のひょうたん形に「日陶製」の裏印のあるノリタケ製磁器皿が出土している（第17図7）。ひょうたん形に「日陶製」の裏印は1932年頃から使用されるものであるが、当該資料のような緑色の裏印は、第二次世界大戦時に生産されたいわゆる「国民食器（統制陶器）」である。したがって、第17図7の資料は1940年代のものと考えられ、第IV-1層の堆積はそれ以後と考えられる。また、第IV-1層からは下駄（第19図23～25）および煉瓦・瓦（第20図28・29）が出土する。第19図23の下駄は、齒の部分に鉄製金具が取り付けられていること、煉瓦は赤煉瓦でモルタルが付着すること、瓦はガラス質の鉄釉を施すことから、少なくとも近代以降の所産であると考えられる。また、この第IV-1層により形成される第2護岸の際に堆積する第IVa層からは、17世紀末～18世紀前半の肥前系磁器皿も出土するが（第17図8）、体部に「日本赤十字社秋田支部病院」の銘のあるガラス瓶も出土するため、同様に近代以降の堆積であると考えられる。これらの第IV層の遺物の中で、最も新しい年代を示すのは、第17図7の1940年代に比定されるノリタケ製磁器皿であり、第IV層の堆積年代はこれ以降と考えられる。

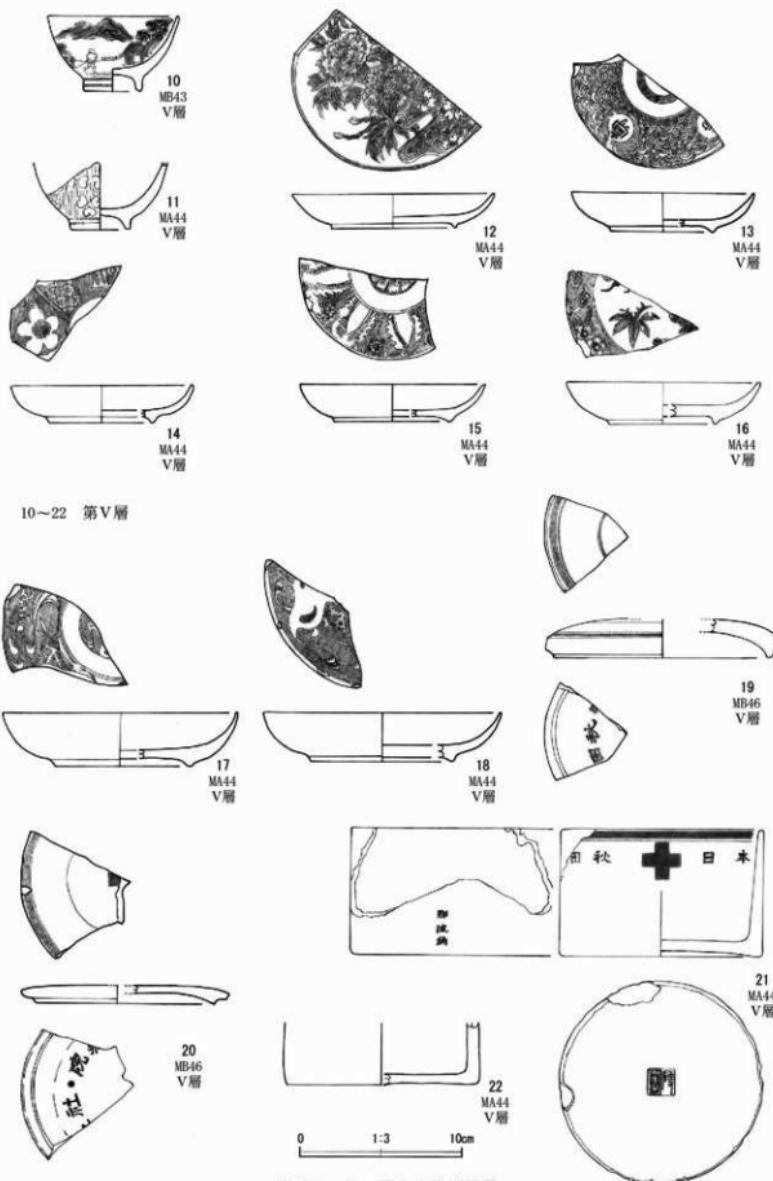
第18図 第V層出土陶磁器類

10・11は磁器碗である。いずれも西洋コバルトで染め付けている。12～18は磁器皿である。いずれも銅板型紙刷りにより、西洋コバルトで染め付けている。19・20は磁器蓋である。19は外面に三重の圓線を西洋コバルトで染め付けている。また、内面に赤色で十字と「秋田」の文字を西洋コバルトで染め付けている。20は外面に三重の圓線を西洋コバルトで染め付けている。また、内面に「病院・社」の文字を西洋コバルトで染め付けている。21・22は磁器鉢である。21は口縁部に二重線、体部上半に「秋田」「日本」の文字を西洋

コバルトで染め付けている。また、体部上半に赤色で十字が描かれる。体部下半には「那波納」の文字を西洋コバルトで染め付けている。22は、染め付けなどの文様はみられないが、21と同様の鉢であると考えられる。

調査区の下層に全体的に広がっている第V層からは、西洋コバルトを用いた磁器碗（第18図10・11）、西洋コバルトを用いた銅板型紙刷りの磁器皿（第18図12～18）の近代以降の陶磁器が出土している。また、第18図19～21は、「秋田」、「日本」、「病院・社」の文字や赤色で十字を記した蓋・鉢が出土している。これらは、大正3年（1914）～昭和14年（1939）に調査地西側に存在したと考えられる日本赤十字社秋田支部病院に関連する遺物と考えられることから、第V層の年代は、病院が当該地で機能していた、大正3年（1914）～昭和14年（1939）と考えられる。

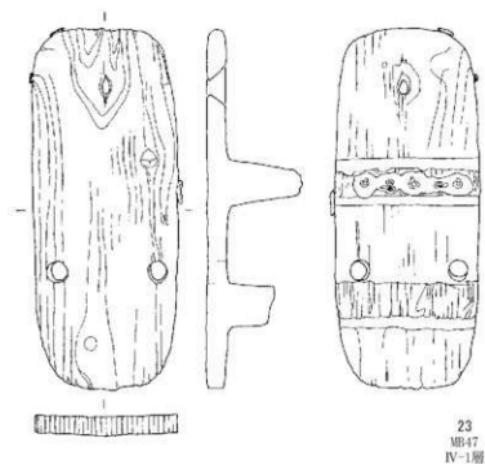
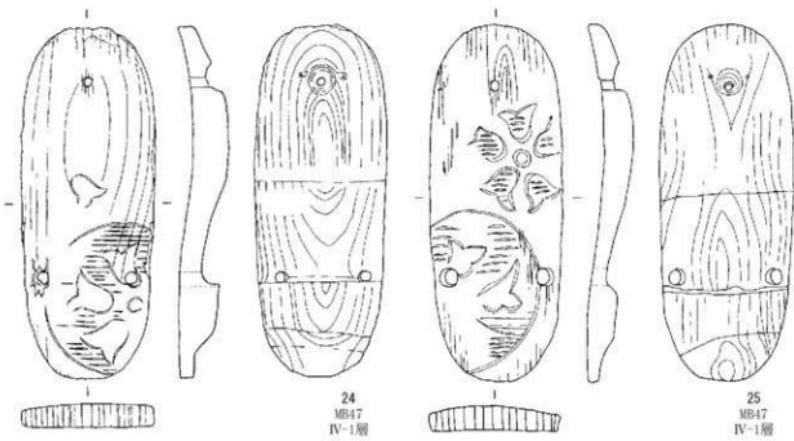
第19図 第IV-1層出土木製品

23～25は下駄である。23は胸下駄で、歯の部分に鉄製金具を打ち付けている。24・25は右近下駄である。天の部分に彫刻による装飾が施されている。

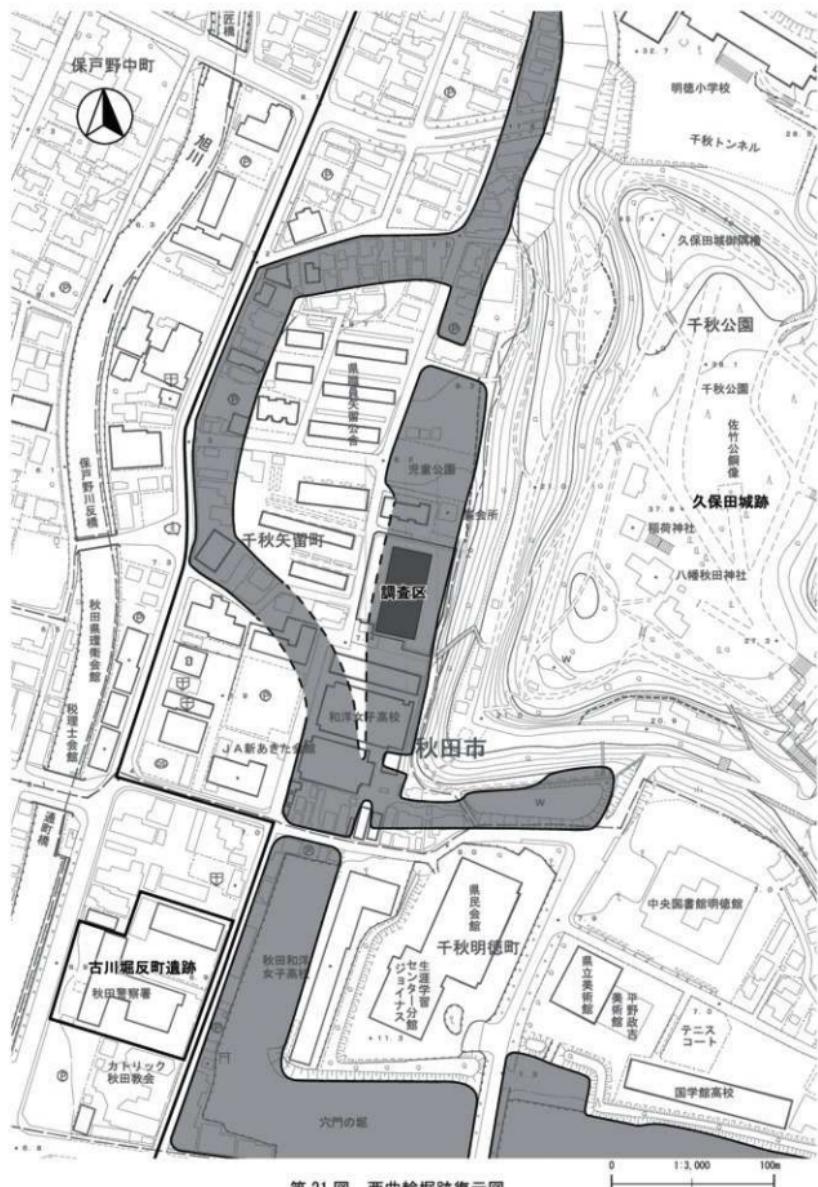
第21図 西曲輪堀跡復元図

東西の藩政期の絵図については、縮尺が不明であり、堀の正確な幅は不明であるが、明治期に入った付編第 14 図の『明治十四年分 稟税地理掛事務簿 陸軍省往復之部 全』の図面は、三斜法による面積計算を行っている。細かく距離が書かれているため、図面上の比率から、堀幅などが計算できる。また、付編第 15 図『明治十七年陸軍所轄地秋田城郭全図』は測量図であり、縮尺が明記されているため、距離が計測できる。これに基づき、西曲輪東側の堀幅を計算すると、付編第 14 図に基づけば、北側の堀幅の東西は約 24.6 間（約 44.3m）で、南側は約 22.5 間（約 40.5m）であると図面上計算できる。一方、測量図である付編第 15 図に基づけば、北側の堀幅の東西は約 50m、南側は約 40m であると計測できる。付編第 14 図と 15 図を比較すると、北側の堀幅の広い部分の東西は、44.3m と 50m と誤差が大きいが、南側の堀幅の狭い部分の東西は、およそ約 40m で一致している。このような所見に基づき、江戸時代の西曲輪周辺の堀跡を復元したものが第 21 図である。

久保田城西曲輪東側堀跡は、江戸時代から日本赤十字社秋田支部病院が機能していた昭和14年（1933）までは、基本的な形状の変化はなかったと考えられ、東西の堀幅は北側で約50m、南側で約40mと考えられる。この江戸時代から昭和14年（1933）まで、調査区は西曲輪東側の堀の中であり、西曲輪に置かれた兵具庫があった平場の整地層は発見されなかつた。

- ①調査区の所見および絵図・地図の検討から、久保田城西曲輪東側の堀幅は、東西で約40mであることがわかつた。
 - ②調査区内の土層堆積と出土遺物の年代、絵図・地図との比較から、西曲輪東側の堀がいつどのように埋め立てられたかが判明した。調査区内は、江戸時代から昭和14年（1933）までは、西曲輪東側の堀の中であり、1940年代後半に堀が一部埋め立てられ形成された第2護岸、1950年代後半にさらに堀が埋め立てられ形成された第1護岸が発見された。
 - ③本調査により出土した第IV層出土遺物にみられるように、第二次世界大戦中、および戦後に使用されていたであろうノリタケ製の磁器が出土した。これらとともに出土した一括資料は、近年調査対象となつてきている「戦争遺跡」の調査などに今後寄与する可能性がある。
- 以上のように、一部ではあるが、近世城郭である久保田城の構造について理解が進んだものと考えられる。今回の調査成果をもとに、久保田城跡の保護および実体解明に取り組んでいきたい。

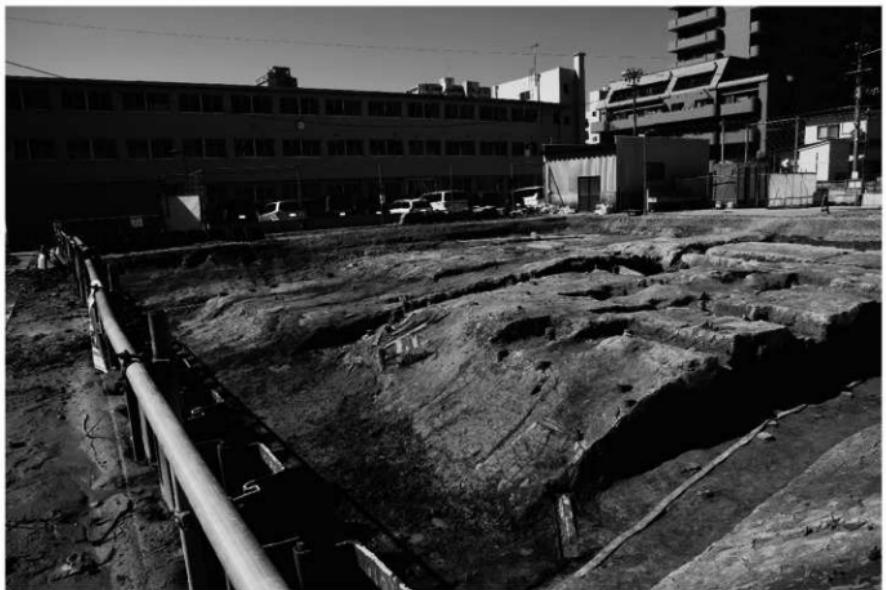
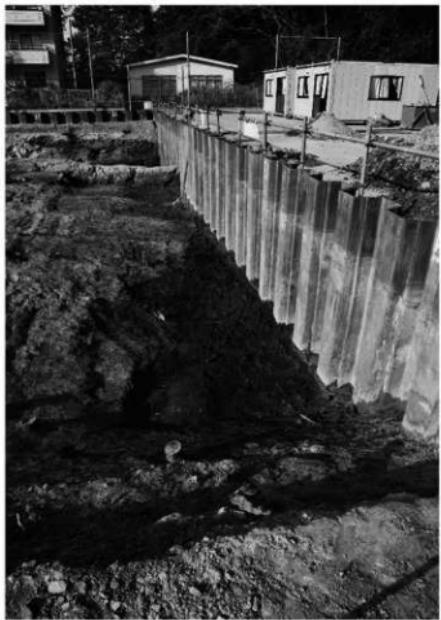
第1護岸は、第III-1層の造成土により形成されている。第1護岸の堀堆積層として、第IIIa層である植物遺体を多く含む土層が堆積している。したがって、第III-1層が平場部分であり、第IIIa層（網掛け部分）が堀である。

第1護岸時の堀は、調査区東側の中央部にのみ存在していたと考えられる。

①南調査区 第1護岸検出状況（北東から）

②北調査区 第1護岸検出状況（南から）

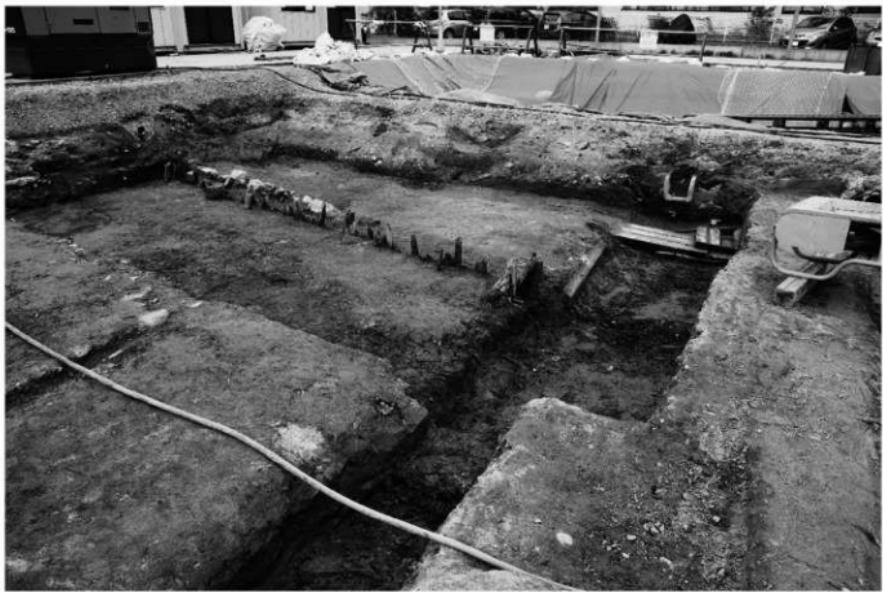
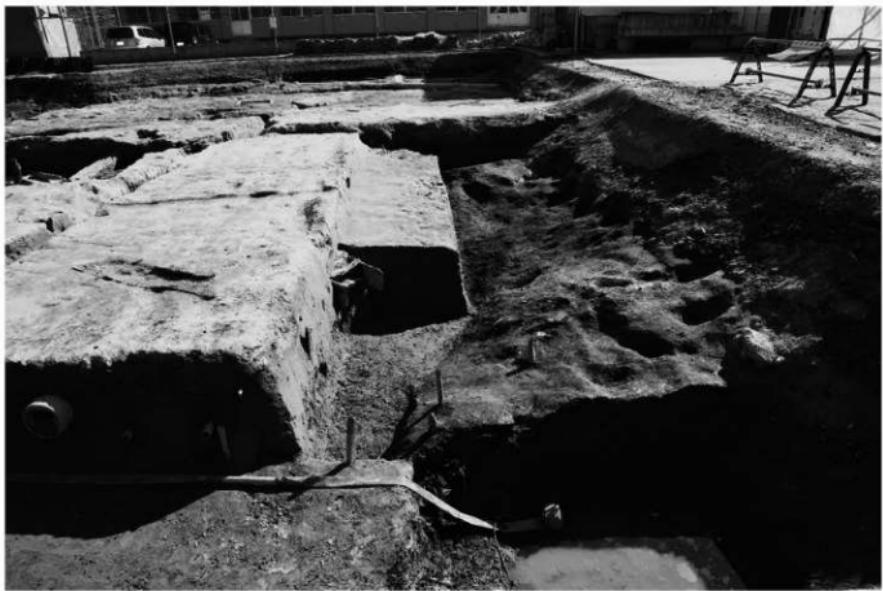
①北調査区 第2護岸検出状況（南東から）

②南調査区 第2護岸検出状況（北から）

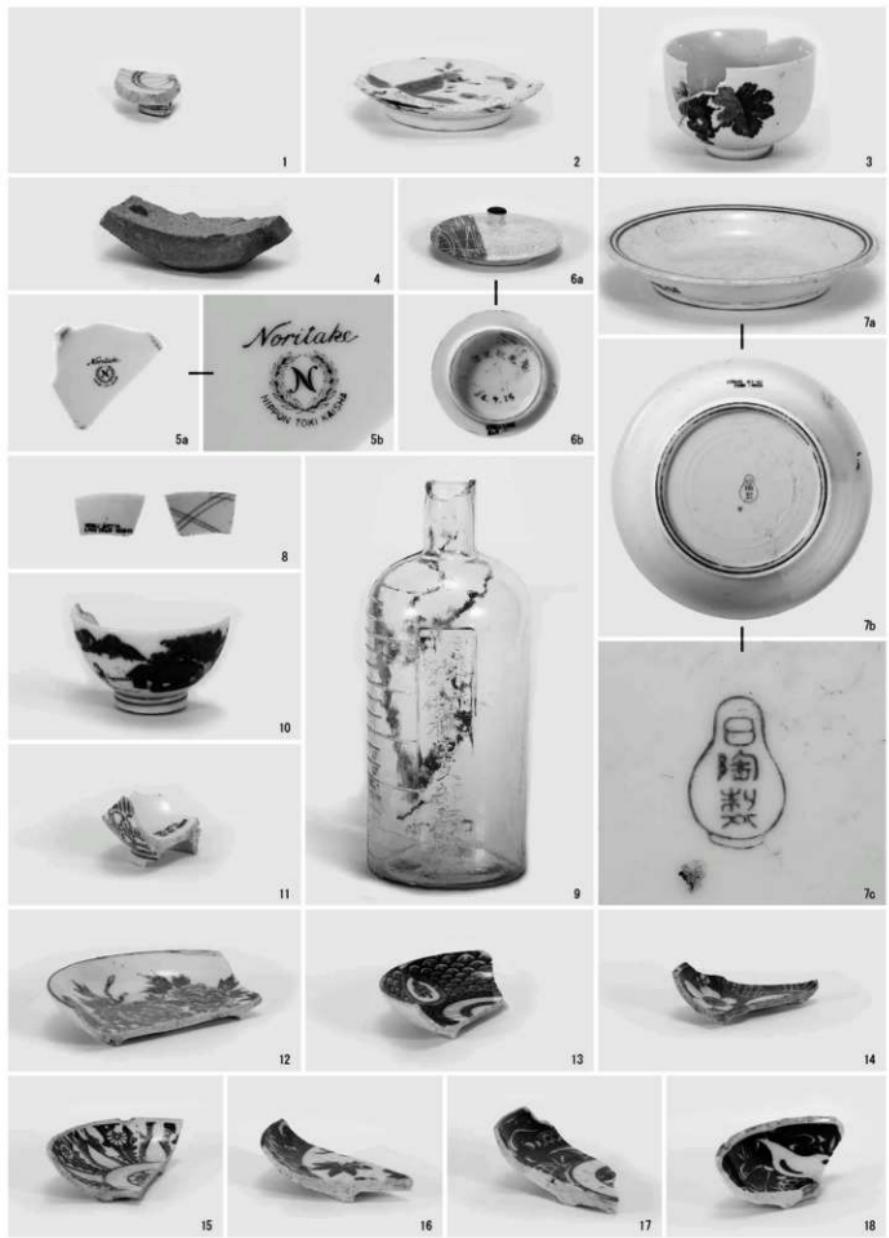
出土陶磁器

1・2 表採、3・4 第III-1層、5・6 第IIIa層、7 第IV-1層、8・9 第IVa層、10～18 第V層 (すべて S=2/5)
