令和元年度

秋田市遺跡確認調査報告書

2020. 3 秋田市教育委員会

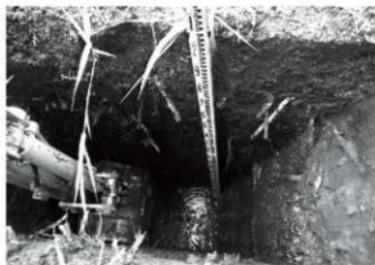
トレンチ土層断面（北→）

調査地の基本層序は、第Ⅰ層 砂利が多く混じる褐色砂質土（表土・堆積土、63cm）、第Ⅱ層 植物遺体が若干混じる褐色土（堆積土、55cm）、第Ⅲ層 植物遺体が若干混じる暗褐色土（堆積土、77cm）である。

第Ⅰ～Ⅲ層から近代のビニール・ガラス製品が出土し、近代以降の堆積土であると考えられた。

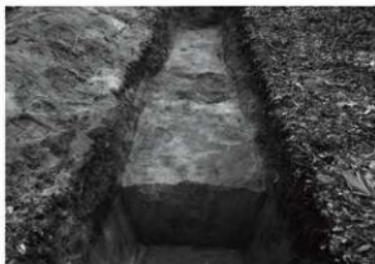
第4号トレンチ平面（西→）

第4号トレンチからは、第Ⅴ層面で、ビット4基、土坑1基が確認された。1～4号ビット（SP01～04）は直径約20～40cmの円形で、1号ビット（SP01）を半裁したところ、深さは約20cmで、埋土の堆積状況から小規模な柱穴と考えられた。1号土坑（SK01）は、長軸1.5m以上、短軸1mの楕円形で、深さは約40cmである。埋土の堆積状況および遺構の深さから、土坑ではなく柱掘り方である可能性もある。2号ビット（SP02）から土師器製の小破片、遺物包含層から縄文土器片、赤褐色土器片が数点出土した。検出された遺構は2号ビットの出土遺物から古代のものと考えられるが、遺物包含層から縄文土器片も出土していることから、周辺には縄文時代の遺構も想定される。

以上のことから、第4号トレンチ周辺は、古代（平安時代）の遺構が存在し、遺構の内容から建物跡が存在する可能性がある。また、縄文時代にも利用されていたことが予想される。

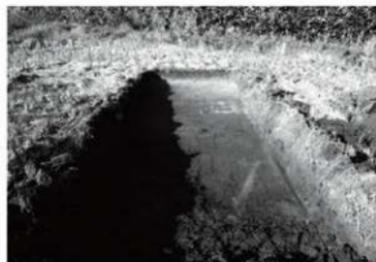
第8号トレンチ平面 (南→)

遺構の検出はなかった。出土遺物は、第8号トレンチで、第Ⅲ層の水田造成土から須恵器甕の破片が出土した。水田造成土からの出土であるため、トレンチ北側の乳倉遺跡からの流れ込みと判断した。それ以外のトレンチからは出土遺物はなく、遺物包含層は確認されなかった。

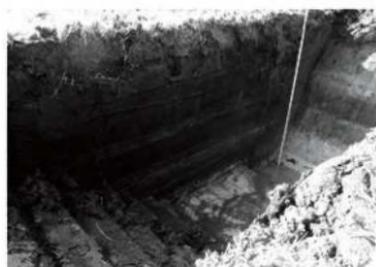
第1号トレンチ土層状況 (北→)

調査地の基本層序は、第Ⅰ層 褐色土（表土・水田耕作土、15～30cm）、第Ⅱ層 粒状の緑色凝灰岩が混じる暗褐色土・黒褐色土（水田造成土、10～35cm）、第Ⅲ-1層 植物遺体が混じる暗黄褐色粘質土（水田造成土、5～25cm）、第Ⅲ-2層 多量の植物遺体が混じる暗赤褐色粘質土（水田造成土、15～60cm）、第Ⅲ-3層 多量の植物遺体が混じる黒褐色粘質土（水田造成土、20～35cm）、第Ⅳ層 植物遺体と黒褐色粘土が混じる青灰色粘土（水田造成土、5～30cm）、第Ⅴ層 植物遺体が混じる暗褐色土（湿地の埋立土、15～35cm）、第Ⅵ-1層 植物遺体が混じる黒褐色粘質土（湿地の埋立土、15～50cm）、第Ⅵ-2層 植物遺体が混じる黄褐色粘質土（湿地の埋立土、5～55cm）、第Ⅶ層 多量の植物遺体が混じる暗褐色～黒褐色粘質土（湿地の堆積土、10～65cm）、第Ⅷ層 植物遺体が混じる青灰色粘土（湿地底部の地山、10～85cm以上）。なお、基本層序のうち第Ⅲ-1～3層は第23～25号トレンチ、第Ⅳ層は第9～15号トレンチ、第Ⅴ層は第8・10・16・17・18・21・22・24号トレンチ、第Ⅵ-1・2層は第4～9・15～22・24号トレンチ、第Ⅶ層は第10・15・19・20・23・24・26号トレンチで確認できなかった。

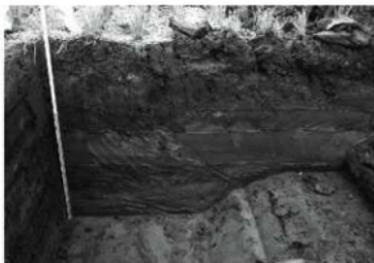
第5号トレンチ土層状況（東→）

第Ⅰ層 暗褐色土・褐色土（表土・耕作土、10～30cm）、第Ⅱ層 暗褐色粘質土（田の造成土、10～50cm）、第Ⅲ層 グライ化した青灰色粘土・褐色粘土・にぶい黄褐色粘土（30～90cm）、第Ⅳ層 植物遺体が混じる暗褐色粘質土（植物遺体層、10～20cm）、第Ⅴ-1層 グライ化した青灰色粘土・褐色粘土・黄褐色粘土（植物遺体や青灰色砂が混じることがある、100cm以上）、第Ⅴ-2層 グライ化した青灰色砂・明黄褐色砂（30cm以上）である。場所によっては第Ⅳ層が確認されなかったり、第Ⅴ-2層以下に第Ⅴ-1層と第Ⅴ-2層が互層として確認される場合もある。

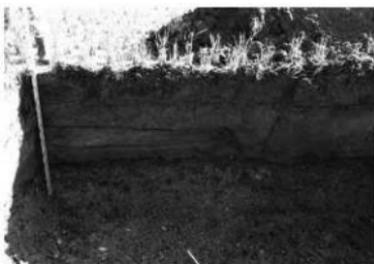
第20号トレンチ土層状況（西→）

第Ⅰ層 暗褐色土・褐色土（表土・耕作土、10～20cm）、第Ⅱ層 暗褐色粘質土（田の造成土、10～50cm）、第Ⅲ層 径5～10cm程度の円礫（礫層、10～20cm）、第Ⅳ層 青灰色砂や褐色砂が混じる褐色粘質土（自然堆積層、5～50cm）、第Ⅴ層 グライ化した青灰色砂・褐色砂・黄褐色砂・灰白色砂（径10cm以内の円礫が混じることがある、60cm）である。場所によっては第Ⅲ・Ⅳ層が確認されなかったり、第Ⅲ～Ⅴ層が互層として確認される場合もある。

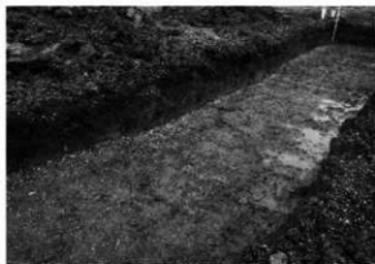
第9号トレンチ土層状況（北西→）

第Ⅰ層 暗褐色土（表土・耕作土、10～22cm）、第Ⅱ層 褐灰色粘質土（水田造成土、6～16cm）、第Ⅲ層 黄褐色粘土ブロックが混じる明褐色土（炭化物が混じることがある、近世～近代の旧耕作土、10～23cm）、第Ⅳ層 黒褐色土（旧表土、15～25cm）、第Ⅴ層 黄褐色粘土が混じる暗褐色土（漸移層、7～25cm）、第Ⅵ-Ⅰ層 黄褐色粘土（地山粘土層、50cm以上）、第Ⅵ-Ⅱ層 黄褐色砂質土（自然堆積土、22cm以上）である。第Ⅱ層は第4号トレンチ以外で、第Ⅲ層は第1・2・6号トレンチで、第Ⅳ層は第1・2・7・8号トレンチおよび第3号トレンチの北側で、第Ⅴ層は第4・5号トレンチ以外で、第Ⅵ-Ⅱ層は第3～5号トレンチで確認した。

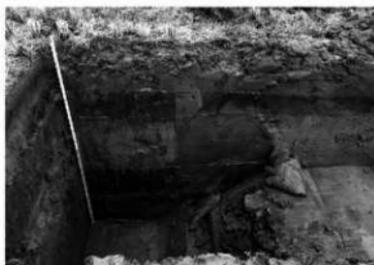
第14号トレンチ土層状況（西→）

第Ⅰ層 暗褐色土（表土・耕作土、5～20cm）、第Ⅱ層 褐灰色粘土（黄褐色粘土ブロックや灰白色小礫が混じることがある、水田造成土、10～75cm）、第Ⅲ層 グライ化した青灰色・にぶい黄褐色・褐灰色粘土（自然堆積層か、120cm以上）、第Ⅳ-Ⅰ層 植物遺体が混じるグライ化した青灰色・暗褐色粘土層（自然堆積層、115cm以上）、第Ⅳ-Ⅱ層 植物遺体層（自然堆積層、40cm以上）、第Ⅴ層 グライ化した青灰色砂（自然堆積層、20cm以上）である。場所によっては第Ⅲ～Ⅴ層が確認されなかったり、第Ⅳ-Ⅰ・Ⅳ-Ⅱ層が互層として確認される場合もある。

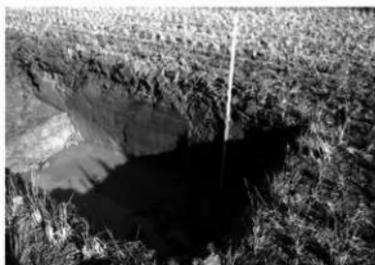
第28号トレンチ土層状況 (南西→)

遺物は、第2・9・10・12・21・23・28・30号トレンチの第Ⅲ層の水田造成土から平安時代の赤褐色土器片が出土した。第30号トレンチ以外は、第Ⅳ-1もしくはⅣ-2層が確認され、旧地形は湿地であり、遺構は確認されなかった。第30号トレンチでは、第Ⅳ-3層で微高地状の高まりある地形であるが、同様に遺構は確認されなかった。平安時代の赤褐色土器が出土した地点の中で、第9・21号トレンチからは、近世陶磁器が共伴して出土しており、第9号トレンチでは、17世紀の肥前系陶器、第21号トレンチでは18世紀前半の肥前系磁器が出土した。これらのことから、第Ⅲ層は近世の水田として造成した土であると考えられ、平安時代の土器はこの際に混入したものと考えられる。第2・9・10・12・23号トレンチの遺物の出土から、今回の調査対象地外の北側の丘陵上に把握されていない平安時代の遺跡が存在する可能性がある。

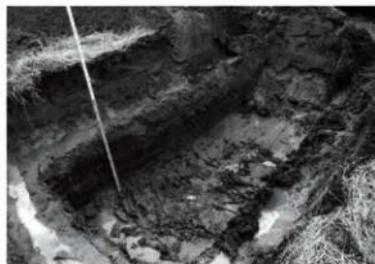
第3号トレンチ土層状況 (北西→)

調査地の基本層序は、第Ⅰ層 暗褐色砂（表土・畑耕作土、20～25cm）、第Ⅱ層 黄褐色砂（畑造成土、40～45cm）、第Ⅲ層 暗褐色土（旧水田耕作土・造成土、30～40cm）、第Ⅳ層 青灰色粘土に植物遺体が混じる（自然堆積層、15cm以上）である。第Ⅳ層の堆積状況から、調査地の旧地形は湿地であると考えられる。

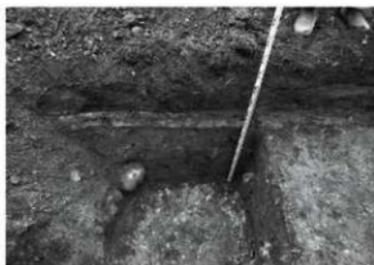
第1号トレンチ南東部土層断面（北東一）

調査地の基本層序は、第1号トレンチと第2号トレンチで異なっている。第1号トレンチは、第Ⅰ層 褐色土（表土、15～30cm）、第Ⅱ層 明黄褐色粘土（造成土Ⅰ、7cm）、第Ⅲ層 暗褐色土（自然堆積層、旧表土か、4～8cm）、第Ⅳ層 黄褐色粘土に炭化物が混じる（造成土、12～18cm）、第Ⅴ層 褐色土に小礫が混じる。しまりが非常に強い。（近世地層Ⅰ、28cm）、第Ⅵ層 褐灰色土に小礫が混じる。炭化物が若干混じる（近世地層Ⅱ、30cm）、第Ⅶ層 直径5～10cmの礫。（地山、段丘礫層、5cm以上）である。

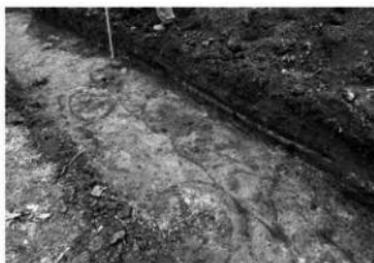
第1号トレンチ中央部以降検出状況（北→）

第1号トレンチでは、第Ⅳ層までガラス片が出土し、第Ⅴ層上面から18世紀後半から19世紀前半の近世磁器、瓦が出土した。第Ⅴ層以下が近世整地層であると考えられる。第Ⅴ層面から柱掘方3基（SKP01～03）、礎石跡2基（SKP04・05）、土坑2基（SK01・02）、不明遺構1基（SX01）が検出された。柱掘方（SKP01～03）、不明遺構（SX01）、土坑（SK01）の埋土には、炭化物が非常に多く含まれていた。出土遺物の年代から、藩政期末の本丸御殿の建物群の一部であると考えられる。遺構埋土

にみられる炭化物は、整地層の年代からみて、明治13年の火災の痕跡であると考えられ、検出された遺構は火災により焼失したと考えられる。第VI層はサブトレンチでの確認であるため、出土遺物はなく、年代は不明であるが土質等から近世整地層の可能性が高い。

協議の結果、第1号トレンチ周辺では、近代造成土の範囲内で工事することとなり、近世整地層で遺構が多数検出された第V層面を保護することとなった。第2号トレンチは、第III層面を保護するため計画の見直しを行うこととなった。

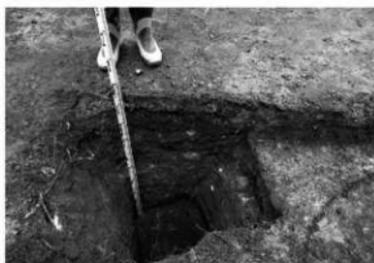
第2号トレンチ南側土層断面（北東→）

第2号トレンチは、第Ⅰ層 暗褐色土、下部5cm程度は、明黄褐色粘土。（表土、10～12cm）、第Ⅱ層 暗褐色土（自然堆積層、旧表土か、10～13cm）、第Ⅲ層 褐色土に黄褐色粘土ブロックが混じる（近世地層ⅠA、15cm）、第Ⅳ層 黄褐色粘土に小礫が混じる（近世地層ⅠB、15cm）、第Ⅴ層 褐色粘土。上部に直径1cm未満の小礫が含まれる。（近世地層ⅠC、10cm）、第Ⅵ層 褐色粘土に橙褐色粘土ブロックが混じる。（整地層、20cm）、第Ⅶ層 黒褐色土（旧表土、5cm以上）である。

第IV～VI層からはサブトレンチでの確認であるため、出土遺物はなく、年代は不明である。ただし、第IV層上面は火を受けた痕跡が確認され、第V層上面には細かい小礫が敷かれている様子が土層断面で確認された。これらのことから第IV・V層は近世整地層で、本丸の立て替えのたびに整地をし直している可能性が考えられる。第VI層は、旧表土の直上を整地した層であり、近世より前の可能性も考えられる。
