# 吉田城址 (VIII)

付載 1 吉田城址本丸鉄櫓下石垣の測量調査

豊橋市教育委員会

1. 本書は、豊橋市今橋町3（豊橋公園内）において、飲料水兼用耐震性貯水槽設置工事（主管課・豊橋市消防本部防災対策課）に伴い事前に調査した吉田城址23次発掘調査の報告書である。調査期間は平成17年7月25日～8月31日で、調査面積は282m<sup>2</sup>である。  
また、石垣補強工事（主管課・公園緑地課）に伴う吉田城址本丸鉄橋下石垣の測量調査、園路整備（主管課・公園緑地課）に伴う吉田城址金柑丸東側堀の立会い調査、さらに豊橋市下五井町（下五井地区体育館敷地内）において、飲料水兼用耐震性貯水槽設置工事（主管課・豊橋市消防本部防災対策課）に伴い事前に調査した南田遺跡発掘調査（2次調査）の報告を付載している。
2. 発掘調査は豊橋市教育委員会が行い、岩原　剛（教育部美術博物館）が担当した。また付載分についても岩原が担当している。
3. 本書の作成に際して、工事関係課である豊橋市消防本部防災対策課、豊橋市役所公園緑地課、豊橋市水道局水道工事課をはじめ、地元の方々のご理解・ご協力をいただいた。また資料調査及び報告書の執筆に際して、石垣については加藤理文（織豊期城郭研究会）、高田徹（城郭談話会）、中井均（織豊期城郭研究会）、三浦正幸（広島大学大学院教授）の各氏、出土遺物については藤澤良祐氏（愛知学院大学教授）にご教示をいただいた。記して感謝の意を表す次第である。
4. 報告書の執筆及び編集、遺構・遺物の写真撮影は岩原が行った。ただし、吉田城址本丸鉄橋下石垣の測量図作成、ならびに航空写真撮影は株バスコに委託をして行っている。
5. 調査区に使用した座標は、国土交通省告示に定められた平面直角座標第VII系に準拠し、これを示した。本書に使用した方位はこの座標系に沿うものである。なお、吉田城址・南田遺跡発掘調査の基準点の測量は㈱大地コンサルタントに委託をして行っている。
6. 遺構・遺物のスケールについてはそれぞれに明示した。写真的縮尺は任意である。
7. 調査にあたって作成した写真・カラースライド・実測図等の記録や出土遺物は、豊橋市教育委員会において保管・管理している。

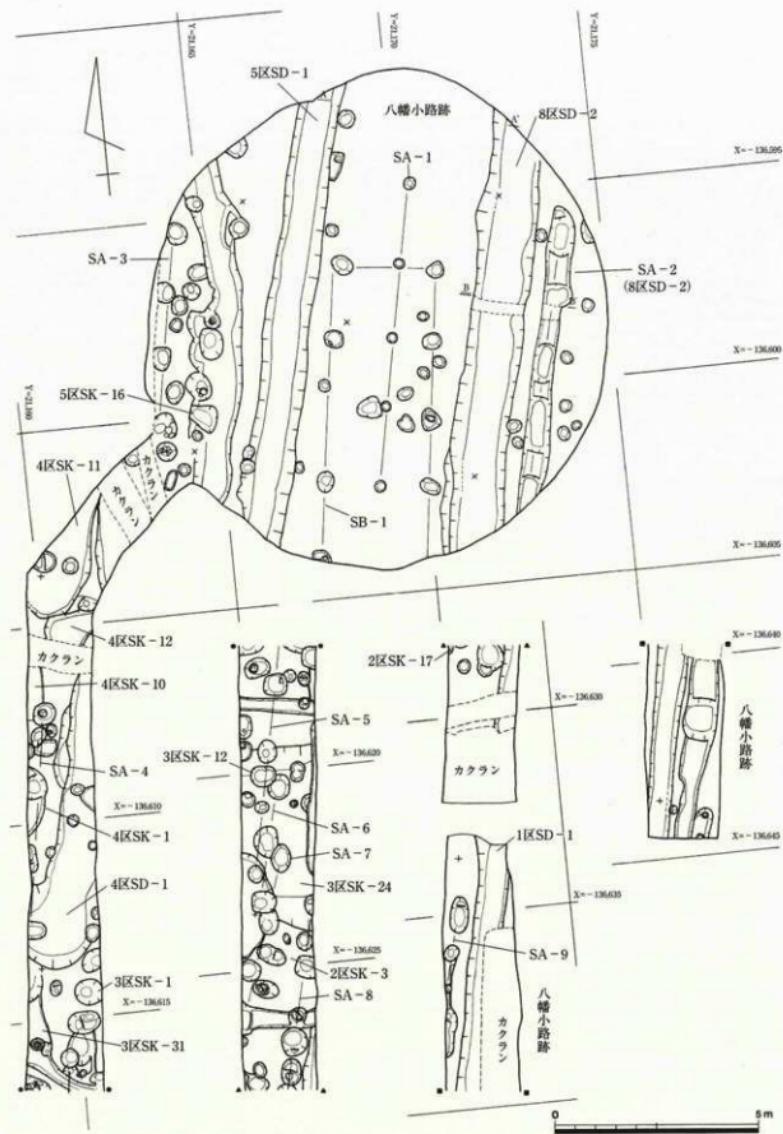
第7図 調査区平面図 (1 / 120)

道路遺構の舗装を除去したところ、近世をさかのぼる遺構としてSB-1が検出された。4間以上×1間の細長い建物で、柱間は桁行1.8m、梁間2.4mで、主軸方位はN-9°-Eである。柱穴は平面円形もしくは梢円形を呈し、検出面での径は0.45~0.6m、深さは0.15~0.4mほどとばらつきがある。西辺は柱穴が1カ所認められなかった。出土遺物は無いが、他の建物と主軸方位が近似するため、古代末~中世前期の遺構と考えられる。

道路遺構の舗装の下から検出された。柱穴5カ所が一列に並ぶため、便宜的に5間の柵と把握している。主軸方位はN-14°-Eである。柱穴は平面円形を呈し、検出面での径は0.2~0.3m、深さは0.1~0.15mほどとごく浅い。出土遺物は無いが、道路遺構にはほぼ平行しており、あるいは道路建設時の設定に関わる遺構かもしれない。

調査区北半の貯水槽設置部分において、主軸方位が北北東の、並行する2条の溝を検出した。溝(5区SD-1・8区SD-1)については後述するが、この溝に挟まれた部分には近世の遺構がまったく認められない空白部分であった。また表面が舗装と考えられる砂利層で叩き締められており、重機を使用した表土剥ぎ時にも明らかな硬化面と認識された。以上からこれは道路遺構であり、調査着手前から存在が想定された「八幡小路」跡と考えた。

道路遺構は溝上端で計測した幅3.9m、下端で計測した幅4.5mで、後者であればほぼ2.5間である。上面の削平を想定すると、2間または2.5間幅で計画的に造成されたと考えられる。調査区北半で検出された長さは12.8mであるが、もちろん本来はさらに長大で、調査区の南端付近(1区)でも続いている一部が検出されている。

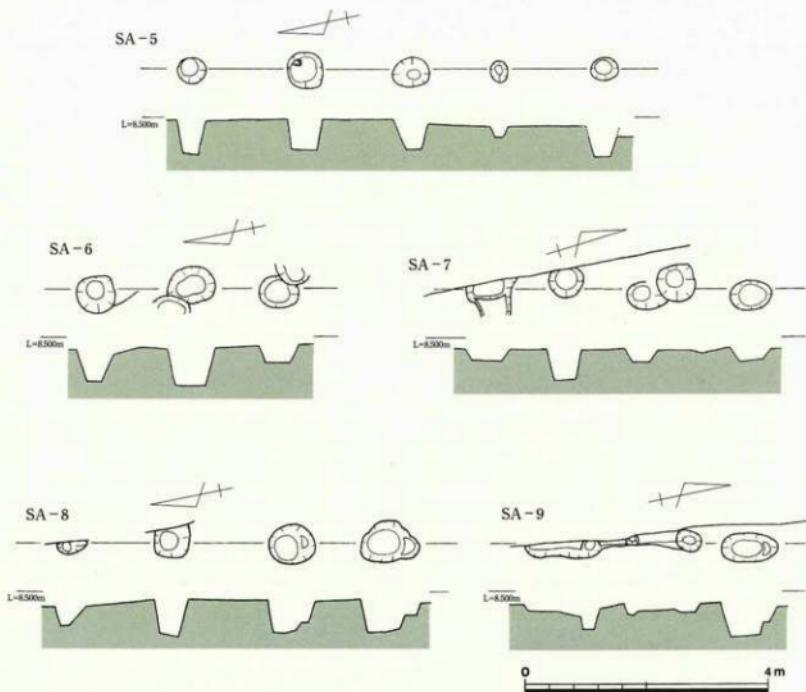
第9図 樋-2 (1/80)

調査区の南端付近で、一部を布掘りした柱穴列を検出した。道路遺構に平行しており、樋もしくは塀と考えられる。柱間は0.7~0.9m、主軸方位はN-11°-Eである。柱穴は平面楕円形または長楕円形を呈し、検出面での深さは0.2~0.5mほどとかなりばらつきがある。また布掘り部分の深さは0.1mほどとごく浅い。出土遺物には灰釉陶器・碗（第19図70）があるが、近世の遺構だろう。

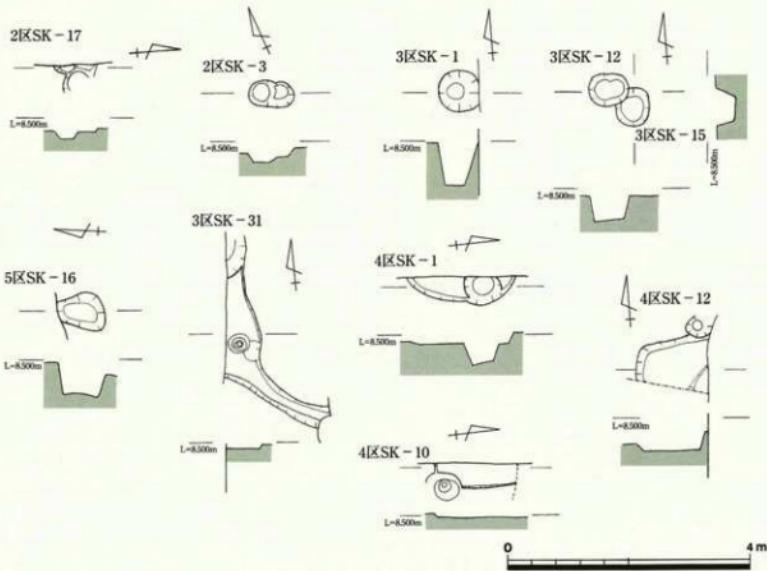
第11図 土壌-1 (1 / 80)

配管部分の中間付近で検出された柱穴で、2カ所が重複している。本来は掘立柱建物に伴うものだろう。長径0.7m、短径0.4m、深さ0.25mを測る。出土遺物には陶器の丸皿（第19図71）があり、遺構の時期は16世紀末葉と考えられる。

配管部分の中間付近で検出された柱穴である。本来は掘立柱建物に伴うものだろう。平面形は円形を呈し、検出面で径0.7m、深さ0.7mを測る。出土遺物には陶器の摺鉢（第19図74）があり、遺構の時期は16世紀末葉と考えられる。

配管部分の中間付近で検出された柱穴である。本来は掘立柱建物に伴うものだろう。平面形は円形を呈し、検出面で径0.7m、深さ0.7mを測る。出土遺物には灰釉陶器の碗（第19図73）があり、遺構の時期は10～11世紀と考えられる。

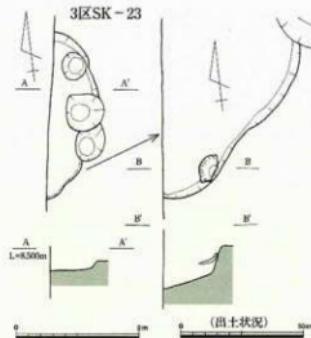
第12図 土壌-2 (1/20・1/80)

配管部分の中間付近で検出された土壌で、西側は調査区の壁に切られている。検出面での長さ2.8m、幅0.7m以上、深さ0.15mを測る。出土遺物には陶器の菊皿・皿・香炉（第19図77～79）、土師器の鍋（第19図80）があり、菊皿は遺構の南端で床面からやや浮いた状態で出土している。遺構の時期は18世紀中葉と考えられる。

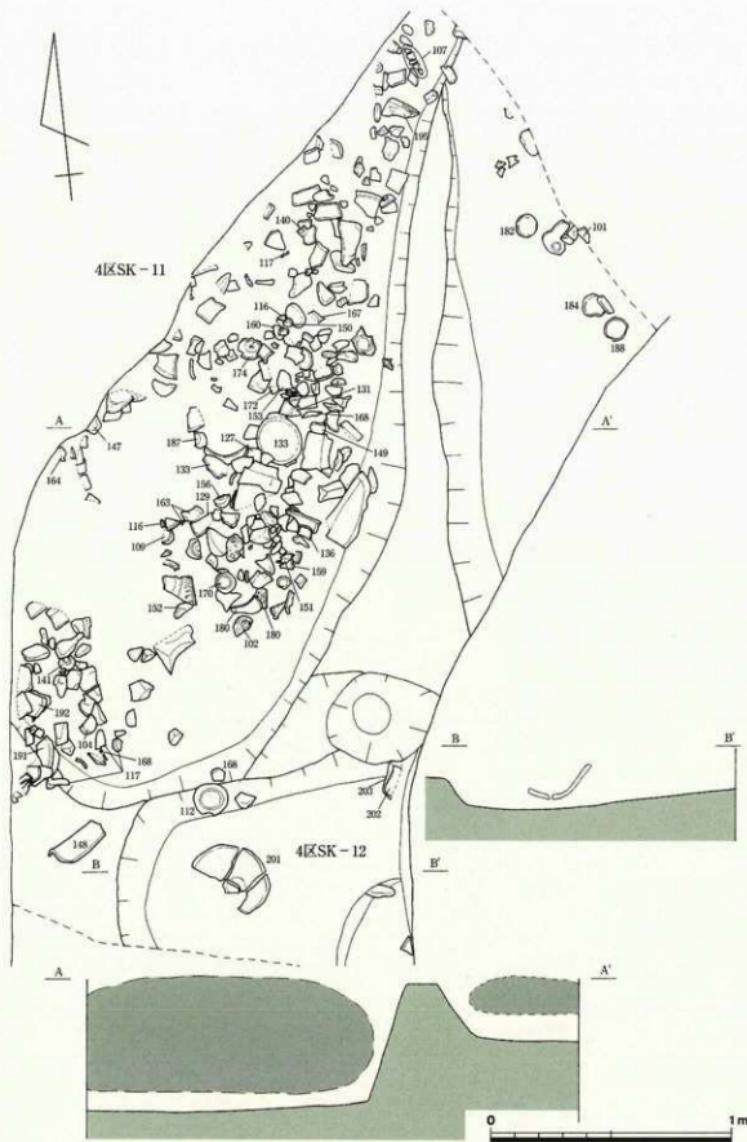
第13図 4区SK-11・12出土状況 (1/20)

配管部分の北端付近で検出された土壌で、北・西・東側は調査区の壁に切られている。当初は調査区の幅いっぱいに遺構が検出されたため一度に掘り下げたが、最終的には東西で2つの土壌に分かれることになった。西側は検出面での長さ3.25m、幅1.55m以上、深さ0.55m、東側は長さ2.45m以上、幅0.9m以上、深さ0.25m前後を測り、いずれも断面形は箱形を呈する。

西側の土壌で大量の遺物が出土したほか、東側でもまとめた量が出土している。西側の土壌は底から上までほぼいっぱいに遺物が存在し、遺物を短時間の内に一括廃棄した様子がうかがえる。また東側の土壌は遺物の量こそ少ないが、底からわずかに浮いた状態で出土した。

配管部分の北端付近で検出された土壤で、東側は調査区の壁に切られているほか、南側は搅乱に破壊され、北側は4区SK-11に接している。遺構検出時には4区SK-11と明らかに区別されたため、別の遺構として掘り下げている。検出面での長さ1.25m、幅0.55～0.95m、深さ0.55mを測り、断面は箱形を呈する。出土遺物には瀬戸美濃産陶器の摺鉢（第20図92）、陶器の鉢（第26図201）、瓦（第20図93、第26図202・203）があり、遺構の時期は18世紀後葉と考えられる。

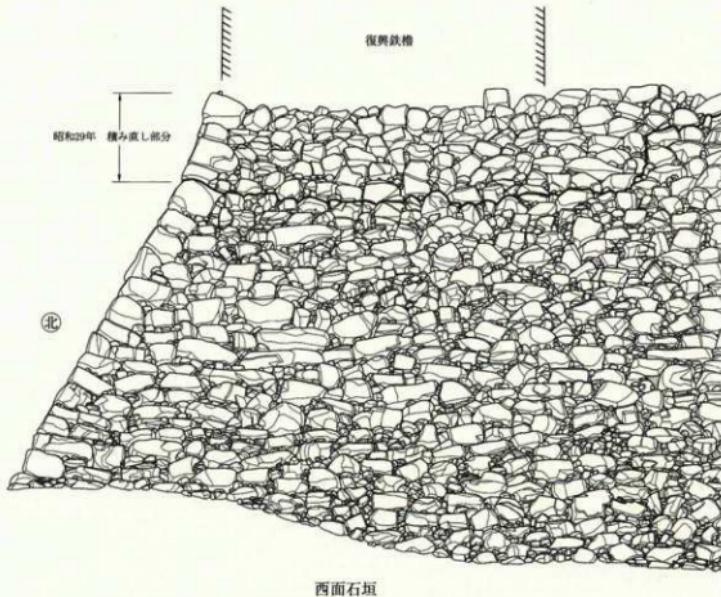
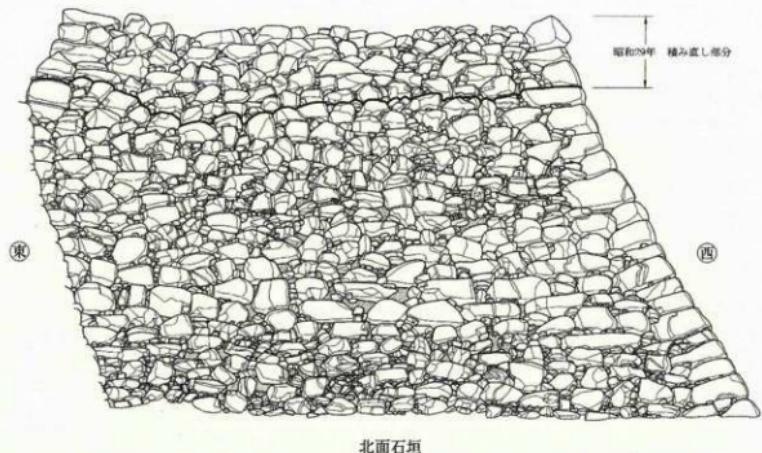
第29図 鉄櫓下石垣実測図 (1 / 120)

鉄柵下石垣の内、復興柵に直接する部分は昭和29年の建設工事に際して積み直されている。これは第29図でも示したように、石垣の北・西面で認められる明瞭な目地や積み方の違いからも明らかである。

一方で、測量図から観察される目地は、この石垣がけっして当初からの状態では無いことを物語る。ことに北西隅角を挟んで斜めに走る目地は、ここが滑落・崩落した後積み直されたことを推定させる。つまり、現状の北西隅角は当初の姿を留めるものではない。宝永4年（1707）と嘉永7年（1854）の大地震で受けた鉄櫓の被害状況は、前者の時に戌亥の方向（北西）に傾いて大破し、後者の時には半壊したためついに取り壊されている。こうした記録からも、近世における複数回の積み直しが想定される。しかし、違和感を覚えない印象からも、積み方は前代の方法を忠実に踏襲したと思われ、近世の石垣修築のあり方を考える上で興味深い事例といえよう。

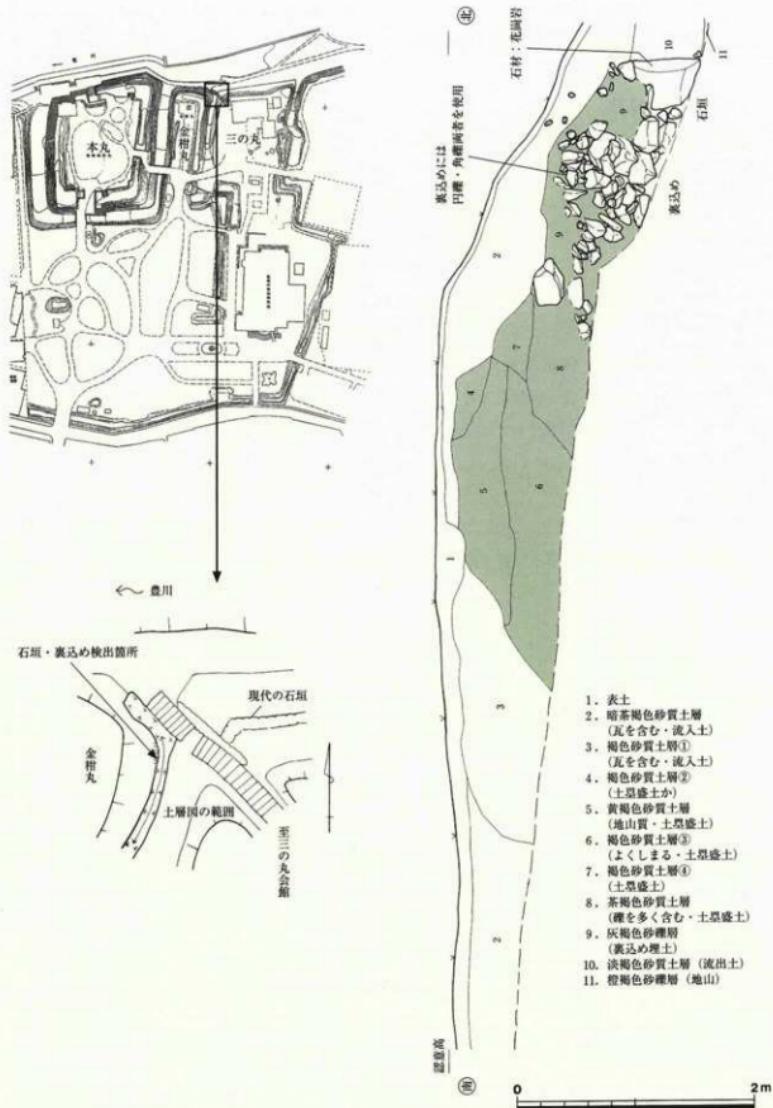
第32図 金柑丸・三の丸間堀底土層縦断面図 (1 / 40)

近世に描かれた吉田城絵図によれば、この堀が豊川に向けて開口するように表現されたものがある反面、17世紀中葉の作と考えられる「三州吉田城図」や幕末の「吉田藩士屋敷図」のように、城の構造を詳細に記した絵図には土塁と石垣、あるいは土橋状の遺構が表現されており、長期にわたり地表面に露出していた遺構だった。しかし、廃城後ほどなく埋没したと思われる。本丸の堀が本来水堀では無かったことを考えると、あるいは豊川からの川水の流入をあえて避けるための防壁だったとも思われる。またここが通路のように表現されたものや、上に橋が通るように表現された絵図も存在する。

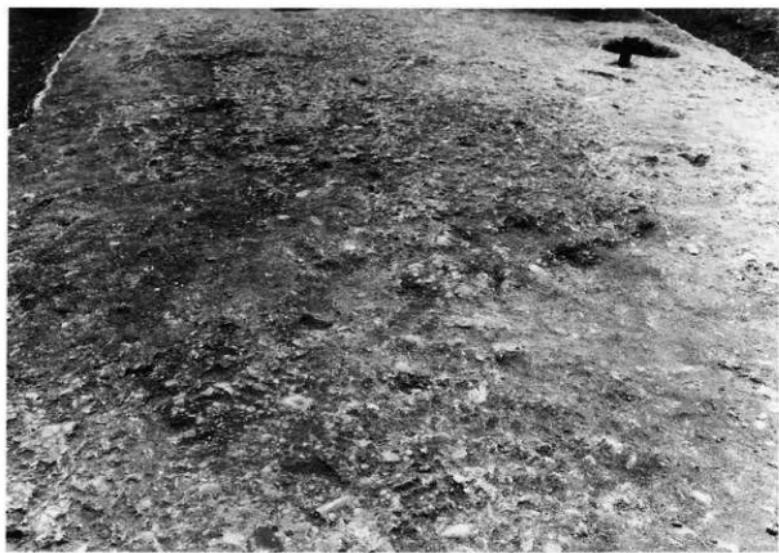
2. 道路遺構の舗装状態(南から)

道路遺構の舗装は、地山面までを削り出したところに砂利を敷き詰めて固く叩き締め、さらに小砂利を多く含んだ褐色砂質土を敷いて叩き締めており、重機による表土剥ぎで若干上部を除去していることから、本来はさらに数層の砂利・砂利混じり土を重ね叩き締めていたと考えられる。検出された舗装は極めて固く、人力による除去は困難であった。
