重要文化財
旧杉山家住宅修理工事報告書

昭和六十二年九月

旧杉山家住宅修理工事報告書

富田林市

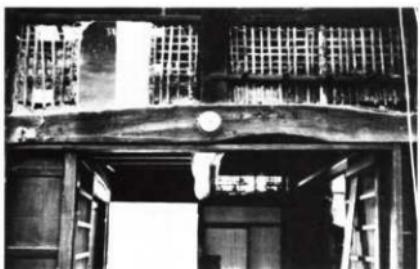
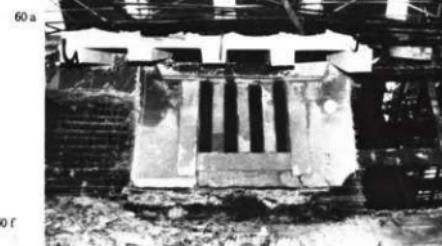
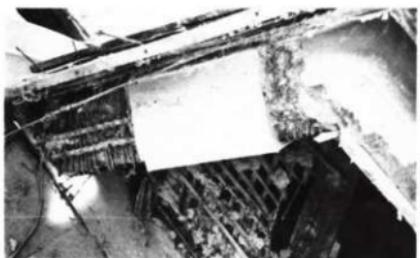
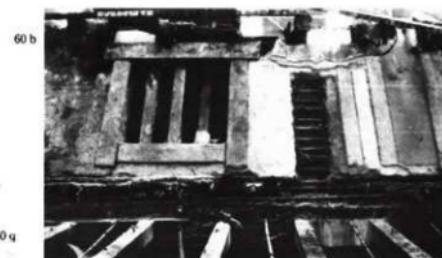
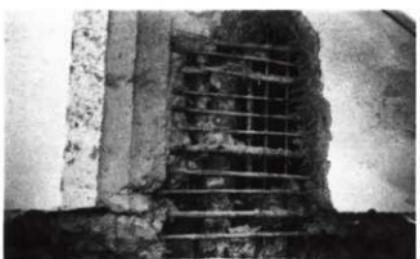
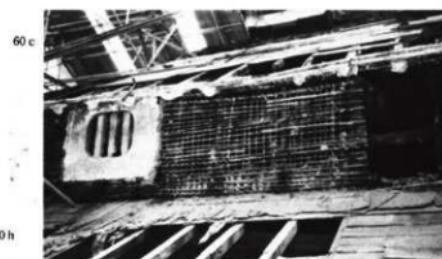
60 a 正面土間部むし窓（後世の型）
 60 b 正面土間部むし窓（当初の型）
 60 c 背面土間部むし窓
 60 d 背面土間部妻小舞状況
 60 e 東面土間部妻大舞工程
 60 f 土間内部壁状況（後世は漆喰塗とした）
 60 g 居室部西面破風
 60 h 居室部西面大壁
 60 i 居室部内部ミセオク南色壁状況

屋根瓦は劣化・変色、割れが随所に見られ、茅土の老化による葺足のずれが大きかつた。鬼瓦、軒瓦の落下欠失も多く、全体的に緩みが見られた。土間上は雨漏れが甚しいため、近年ビニールシートにて養生していた。特にカマヤ上部の屋根は、解体中に野地の腐りと共に瓦が落下する程に破損していた。茶室は全面にビニールシートを覆い、雨漏れを防いでいた。

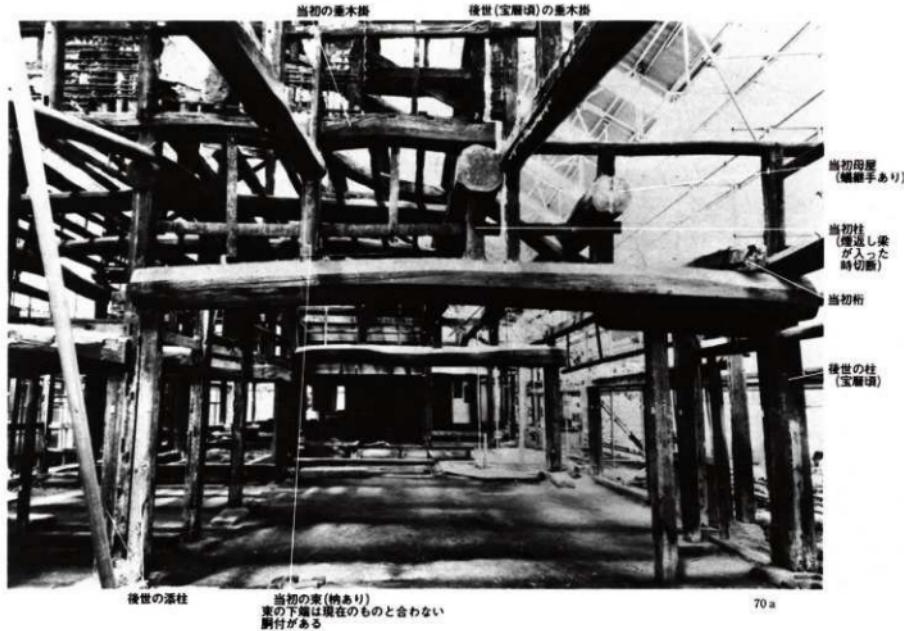
70 a 漢物部屋西面柱間痕跡
70 b 漢物部屋軸部状況

2. 漢物部屋西面の梁を撤去して通し柱を復し、また東側半間通りを撤去して庇を整える。

発見したところ
この部分に大ク
ドがあったこと
が確認された

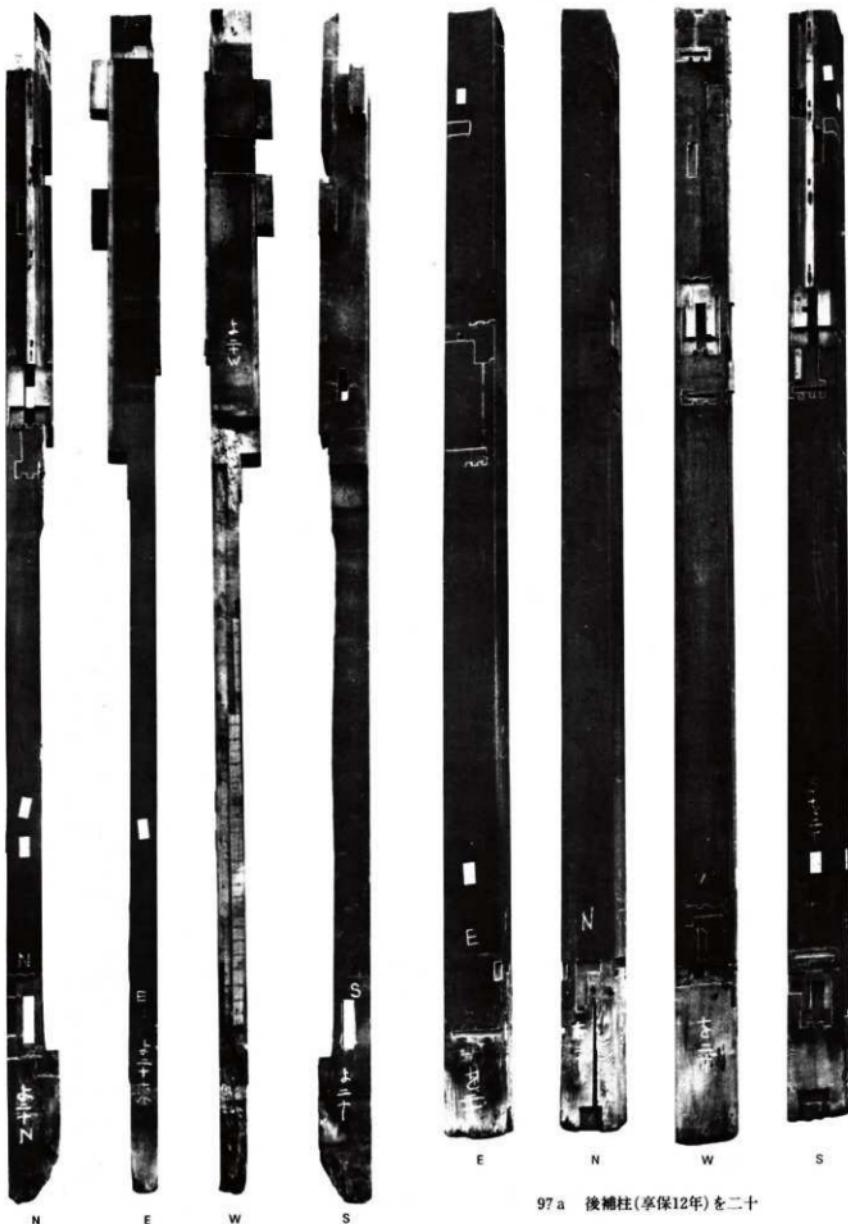
97 a 後補柱(享保12年)を二十

柄がなく後世の仕事であることがわかる
