出雲国古代山陰道発掘調査報告書 2

—堀切IV・三井II遺跡の調査—

出雲市教育委員会

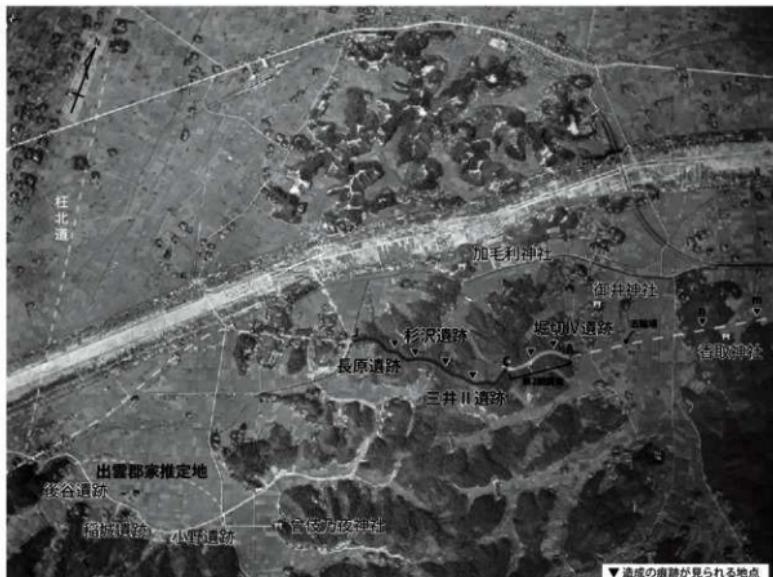
第6図 堀切IV遺跡等周辺の空中写真

堀切IV遺跡等の周辺の道路痕跡をみると、第1期、第2期調査範囲内に、古代山陰道の東端から東へ向かう想定路線上には、南北に延びる丘陵尾根上に五輪塔がある。さらに、その先の香取神社北側には、2カ所の切通しの痕跡が残っている（第6図m・n）。

2カ所の切通しのうち、西側のもの（第6図n）は、南北に延びる丘陵の尾根を50mにわたり切り通している。この切通しの頂部には塞の神が祀られている（木本2011）。また、東側の切通し（第6図m）は、南北に延びる丘陵の先端部を残して通していることから、直進性へのこだわりが見える（木本2011）。

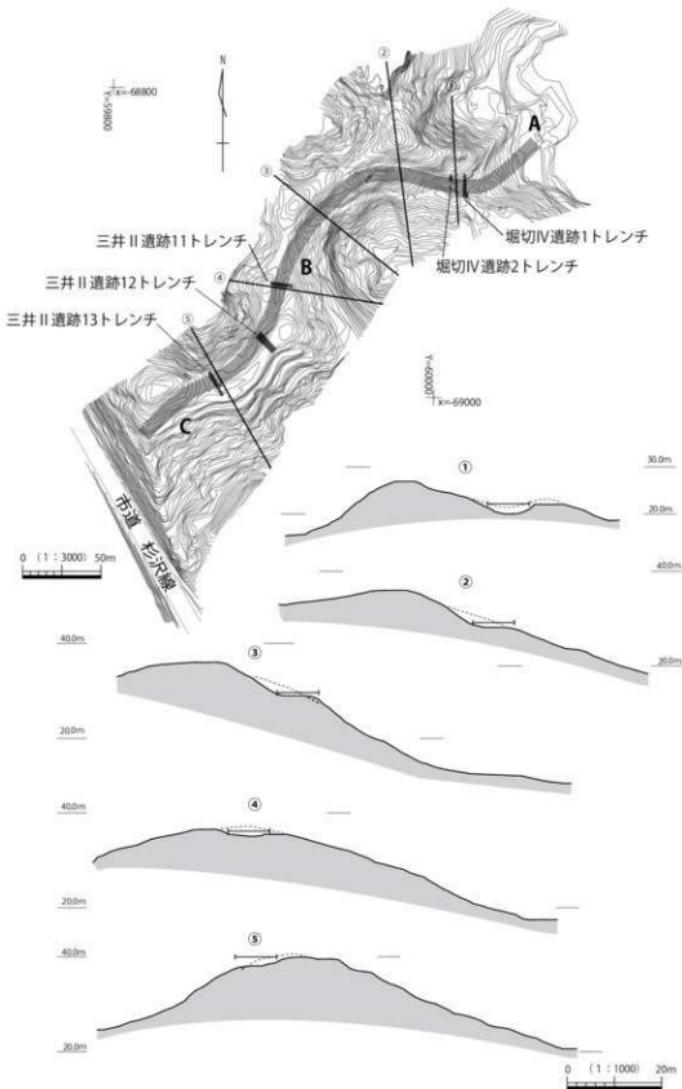
第9図 第2期調査区 地形図・断面図

区間	道路名	調査期	標高(m)	区間長(m)	現状
A-B	堀切IV遺跡	第2期	10-34	240	谷から尾根へ山腹を登る。南斜面に切土の痕跡があるが、道幅は狭い。
B-C	三井II遺跡	第2期	34-37	110	尾根上に幅10m前後の造成された平坦面あり。
C-D	三井II遺跡	(市道)	37-38	(80)	市道により切通される。C-D間は、市道工事前は尾根が繋がる。
D-E	三井II遺跡	第1期	38-35	90	開拓による農地造成により、広い平坦面あり。古代の道幅は未検出。
E-F	三井II遺跡	第1期	35-29	120	時期は不明だが、大規模な造成跡あり。E地点に墓神跡。
F-G	杉沢遺跡	第1期	29-25	150	F地点は崩れているが、古代の道路痕跡が良好に残る。
G-H	杉沢遺跡	第1期	25-22	100	丘陵斜面中段に、テラス状の造成面が現存する。上部には円墳がある。
H-I	長原遺跡	第1期	22-15	90	南北の尾根を切通し、幅10mの帯状に造成した痕跡が良好に残る。
I-J	長原遺跡	第1期	15-13	100	丘陵尾根上を幅10~50mの三角形に造成した平坦面が広がる。

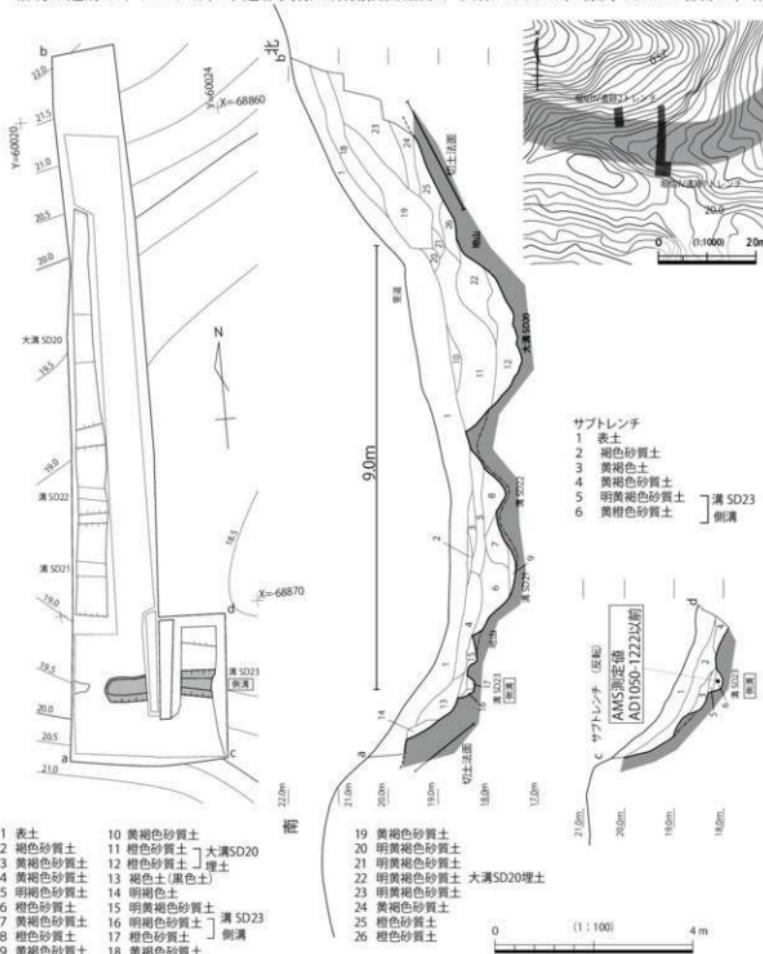
第11図 堀切IV遺跡1トレンチ 平面図・土層図

トレンチ中央部に中～大型の溝3本と、南側法面裾に道路側溝を確認した。いずれの溝も東西に向く。大溝SD20は上幅3.5m、深さ1.2mを測る。底部にはいくつかの小溝跡があり、何度か掘り直されたと思われるが、溝理土に変化が少なく重複の関係は不明である。溝SD21は、上幅2m、深さ0.5mを測る。溝SD22は、上幅1.3m、深さ0.4mを測る。溝SD21、SD22は重複関係にあり、溝SD21が埋没後に溝SD22が掘削されている。大溝SD20と溝SD22の間には、地山の頂部があることから、道の機能面はこの頂点より高い位置にあると考えられる。よって、溝SD20～22は、道が機能しなくなった後に掘り込まれたと考えられる。溝SD23は、南側法面の下に掘り込まれ、サブトレンチ部では、幅0.5m、深さ0.3mを測る。これまでの調査成果から、南側の法面は切土工法によるもの、その裾部の溝は道路側溝と考えられる。北側の側溝については、大溝SD20の範囲内にあり、削られた可能性があるが、北斜面は、切土法面と考えられる。

- ①堀切IV遺跡1トレンチの南斜面の切土法面と道路側溝（溝SD23）。
- ②堀切IV遺跡1トレンチ北斜面及び同2トレンチの切土法面。
- ③三井II遺跡11トレンチ西斜面の切土法面及び道路側溝（溝SD26）。
- ④三井II遺跡13トレンチの新旧2時期の南側道路側溝（溝SD32・33）。
- ⑤三井II遺跡13トレンチ北側の道路構築時と想定できる盛土。

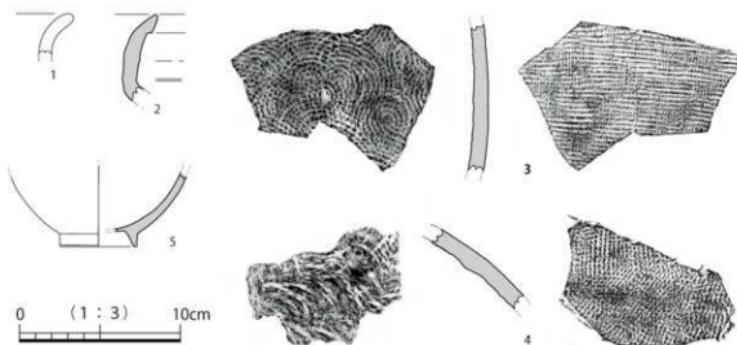
第12図 堀切IV遺跡第1トレンチ出土遺物

遺物は、表土内から古墳～奈良時代の土師器細片(12-1)及び須恵器壺(12-2)、甕片(12-3)が出土した。トレンチ南側尾根は古墳群に繋がることから、古墳周辺土器の流れ込みの可能性がある。溝SD22底部から古墳時代の須恵器(12-4)が出土した。また、里道部分の表土からは、近世の布志名焼の碗(12-5)が出土した。

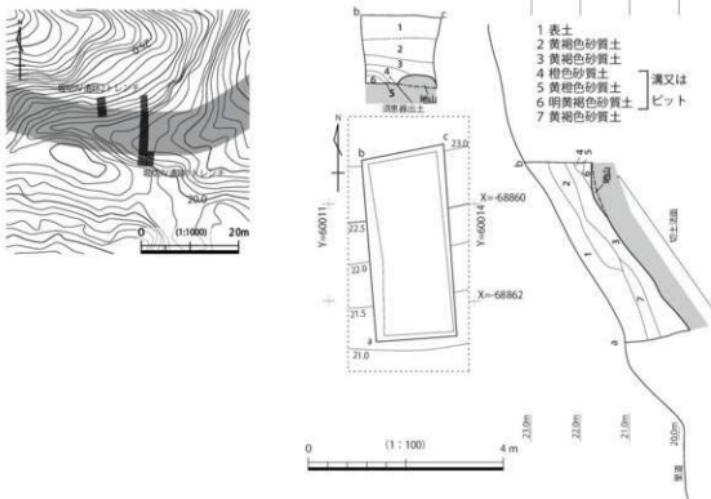
第13図 堀切IV遺跡2トレンチ 平面図・土層図

トレンチ北壁内で、溝又はピット状の断面を確認した(4~6層)。地山表面は風化が著しく、平面での遺構検出はできなかった。側溝は確認できなかったが、斜面の形状から地山面は切土法面と考えられる。遺物は第4層から古墳時代の須恵器片(14-1)が1点出土した。

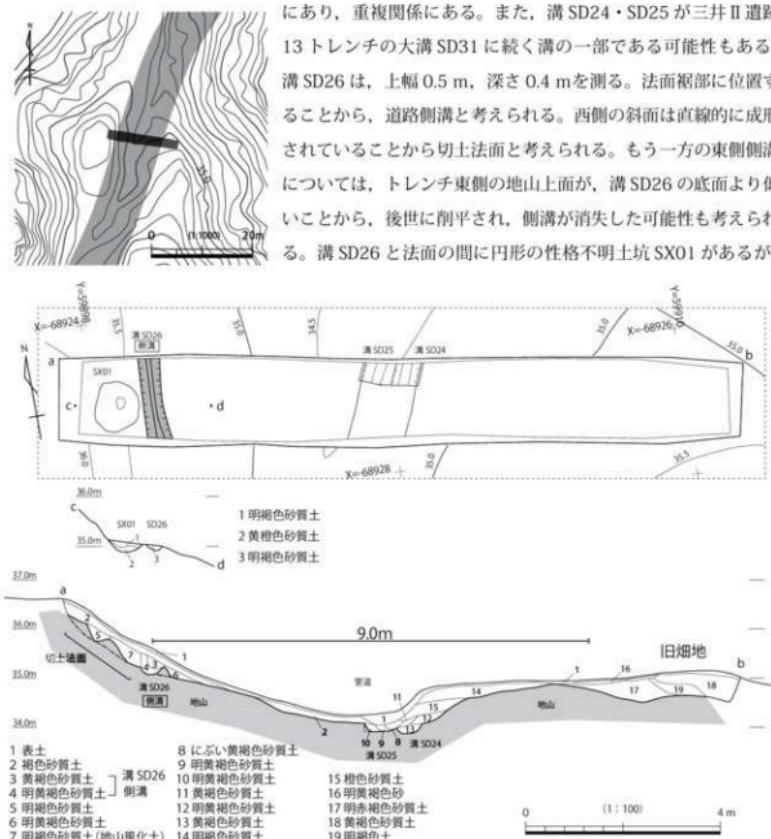
第15図 三井II遺跡11トレンチ 平面図・土層図

溝3本と性格不明土坑1カ所を確認した。溝はいずれも南北に向く。溝SD25は、溝SD24の上部

にあり、重複関係にある。また、溝SD24・SD25が三井II遺跡13トレンチの大溝SD31に続く溝の一部である可能性もある。溝SD26は、上幅0.5m、深さ0.4mを測る。法面裾部に位置することから、道路側溝と考えられる。西側の斜面は直線的に成形されていることから切土法面と考えられる。もう一方の東側側溝については、トレンチ東側の地山上面が、溝SD26の底面より低いことから、後世に削平され、側溝が消失した可能性を考えられる。溝SD26と法面の間に円形の性格不明土坑SX01があるが、

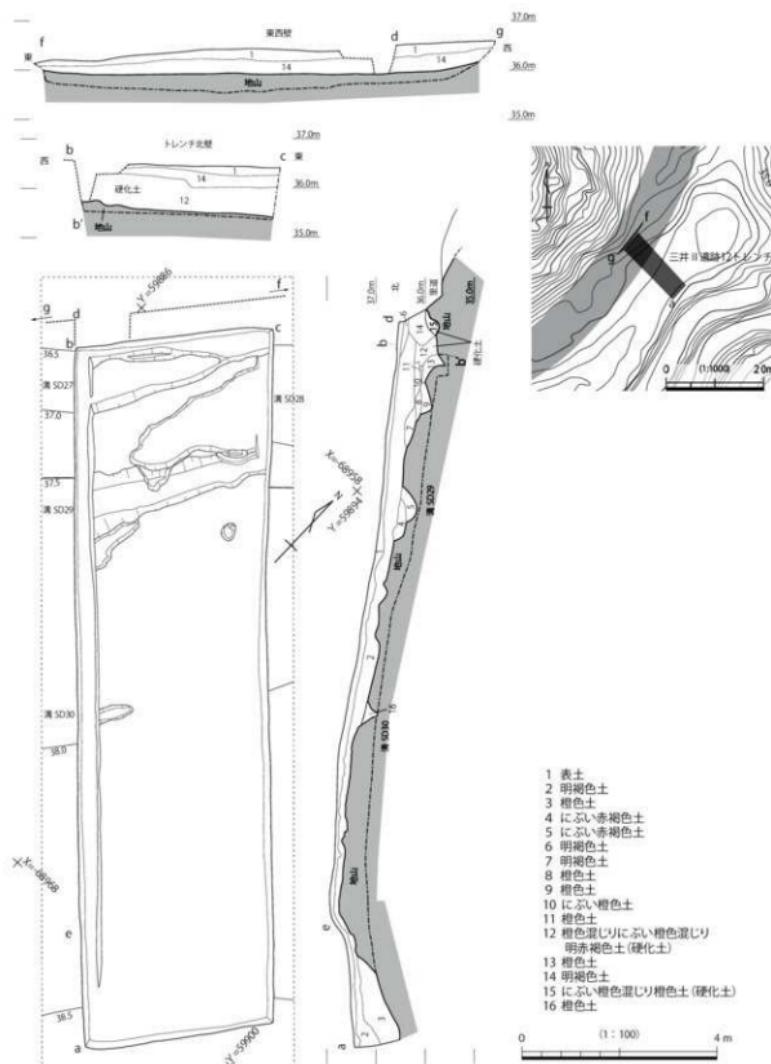
第16図 三井II遺跡12トレンチ 平面図・土層図

溝4本と北壁内に柱状の硬化土を確認した。溝SD27～29は、トレンチ北東側では重複し、SD28が上部から掘り込まれ大溝となる。溝SD27は、地山を掘り込み北壁方向へ向かうが、柱状の硬化土が溝内を継ぐ。溝SD28は、西壁では検出されていないが、トレンチ中央部から北東に向かって出現し、溝SD29の上部で重複する。溝SD29は、2回以上の掘り返しがある。上幅が0.8m、深さは約0.4mである。溝SD30は、上幅約0.3m、深さは0.2m、トレンチ中央部で消滅する。

柱状の硬化土については、柱状でやや南に傾く形状であり、北壁では水平堆積の状況を確認した。次項の三井II遺跡13トレンチの大溝内の硬化土と形状等が一致するため、この硬化土の部分は大溝とも考えられるが、断面では確認できなかった。トレンチの北側の尾根の斜面では、地滑りの痕跡があるため、この地滑りにより大溝の形状が壊れ、その後、硬化土が自然もしくは人為的に形成された可能性がある（第4章第2節参照）。

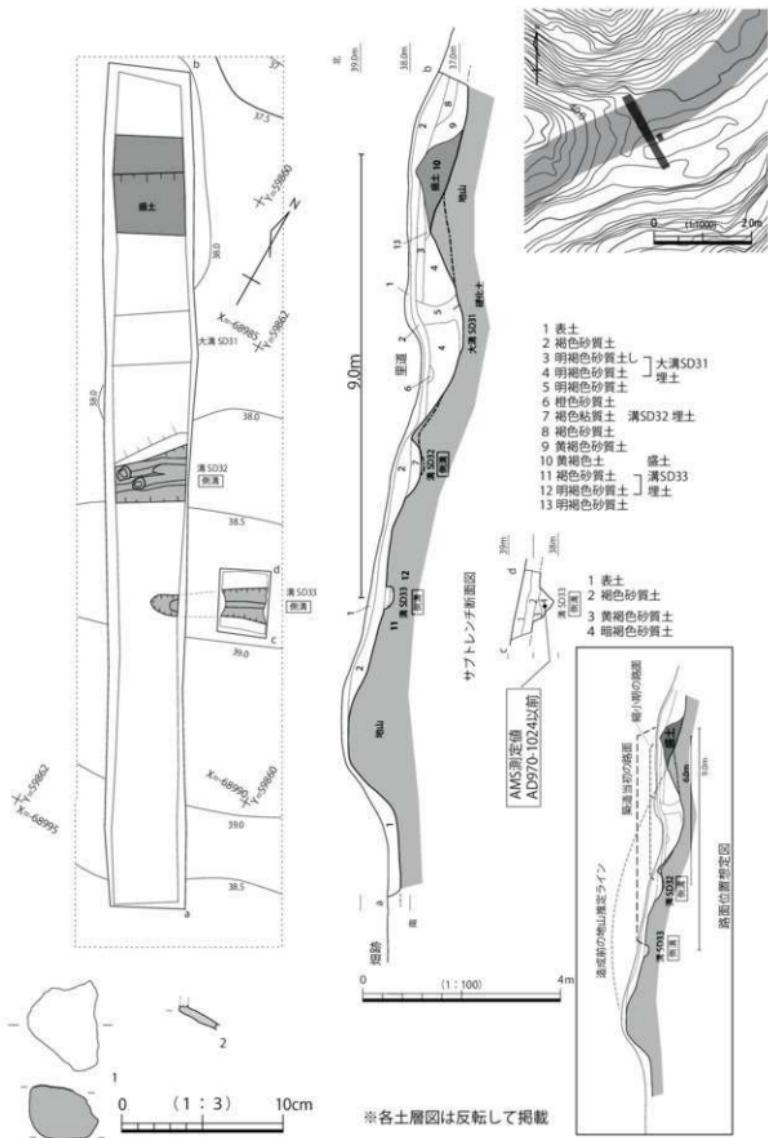
第17図 三井II遺跡 13トレンチ 平面図・土層図(反転)・出土遺物

大小3本の溝と溝中に小ピット2穴、造成盛土を確認した。大溝SD31は、上幅が約5mあり、杉沢遺跡2013調査区の大溝SD401（出雲33）の規模、立地と類似する。中央部には柱状の硬化土があるが、大溝SD401と同様にその性格は不明である（第3章第2節第2項参照）。

溝SD32は大溝SD31と同方向に延び、2回以上の掘り直しを確認できる。溝中に深さ3cmの小ピットを2カ所検出した。内1カ所から古代の平瓦片（17-1）が出土した。溝SD33は一部をトレンチ東

側に検出した。溝が東に延びる可能性があることから、サブトレンチにより断面を確認した結果、上幅 0.7 m、深さ 0.3 m の逆三角形の溝であった。サブトレンチからは、須恵器の壺の頸部片（17-2）が 1 点出土した。盛土は、トレンチ北側の地山上に幅 2 m、高さ 0.7 m にあり、道路造成時に盛られた可能性が高い。

盛土の北端と溝 SD33 の中心との距離は約 9 m であり、溝 SD33 より低い位置にある溝 SD32 と盛土北端間は、約 6 m の距離がある。AMS 年代測定の結果では、溝 SD33 は溝 SD32 より古い値が得られた。溝 SD32 は規模縮小後の官道の可能性も残る。想定されるどちらの道も、中央部は大溝 SD31 により掘り込まれている。

AMS年代測定の結果は、側溝埋土中の試料から10～13世紀の値が出た。これは、側溝の埋没時期を表していると考えられる。三井II遺跡13トレンチの側溝SD32は側溝SD33に比べ新しく、低い位置にあることから、規模縮小後の官道の側溝であると考えられる。試料が微量である点など注意すべきところもあるが、道路使用期間に矛盾はない。

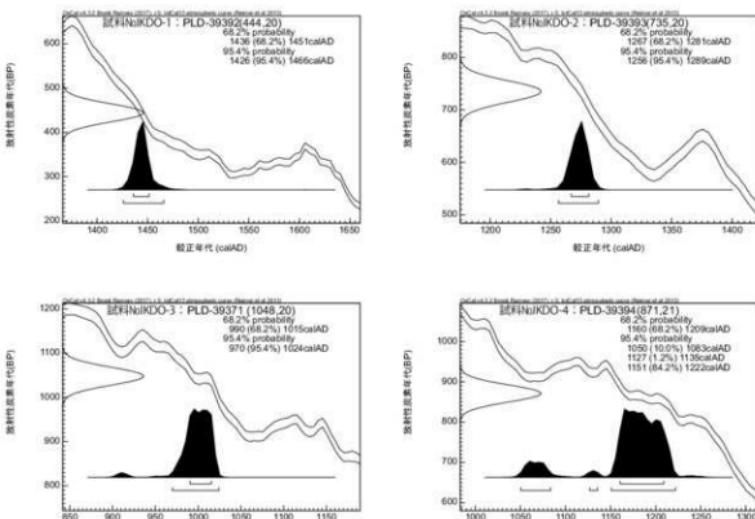
第23図 歴年較正結果

IKDO-1,2,4 の3試料は含まれる微粒炭を濃縮して試料としたことから誤差が大きく、IKDO-3は炭片で今回測定した4試料のうち最も信頼できる測定値と考えられる。ただし、三井II遺跡13トレンチ溝SD33の2試料で明らかなように測定値の逆転は認められていない。

三井II遺跡13トレンチ溝SD32では、溝の底部で試料を採取していたことからcal AD 1426-1466頃以降に、溝SD33も溝の底部で採取したIKDO-3で得られたcal AD970-1024頃以降に機能していた溝と考えられる。堀切IV遺跡1トレンチ溝SD23では、溝上部で試料を採取していたことか

ら、cal AD1050-1222頃以前に機能していた溝と考えられる。

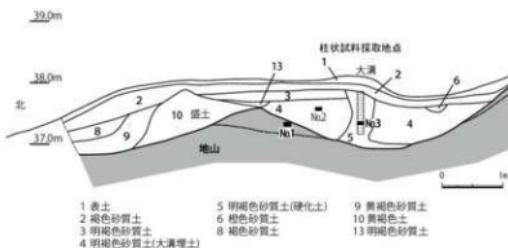
第26図 三井II遺跡13トレンチ断面図(試料採取位置)

試料を採取した三井II遺跡13トレンチ平面図・断面図(第25・26図)に、分析試料の試料名、採取地点及び採取位置を示す。5層が大溝内硬化土に相当し、柱状に14試料を採取した。このうち下から4つめの試料(試料No.3)を対象に分析を行った。

分析結果で示したように、苦汁の主成分であるMgの含有率は柱状試料(試料No.3)で0.57%であった。一方、比較試料とした地山(試料No.1)では0.49%、埋土(試料No.2)では0.55%の含有量を示した。地山との差は0.8%とそれぞれの含有量に対して10%以上の隔たりがあったものの、埋土との差は0.2%とそれぞれの含有量に対して5%以下の隔たりであった。従って、固結状態の柱状試料と地山の間にはかろうじて有為と認められるMg濃度の差があったものの、未固結の埋土の間にはMg濃度に有為な差は認められなかった。従って今回の分析から、苦汁が用いられた可能性は低いと言える。

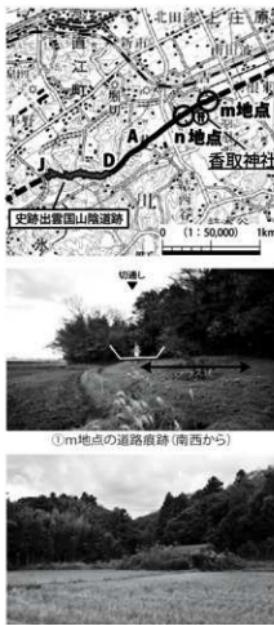
第28図 香取神社北の切通し

これらの成果から、第2期調査範囲内（第28図位置図A-D間）で想定した350mの区間ににおいて路線を確定した。そして、第2期調査区から東に600mと900m先にある香取神社北側の2カ所の切通し（第28図 m・n地点）も、直線上にあることから古代山陰道の痕跡であることが明らかとなった。国史跡となっている第1期調査区間650mを合わせると、約1.9kmの区間（第28図位置図m-J間）が発掘調査により確実なものとなった。
