平成 29 年度
出雲市文化財調査報告書

いざもおおやしろけいだいいせき
出雲大社境内遺跡 2

2018 年 3 月
出雲市教育委員会

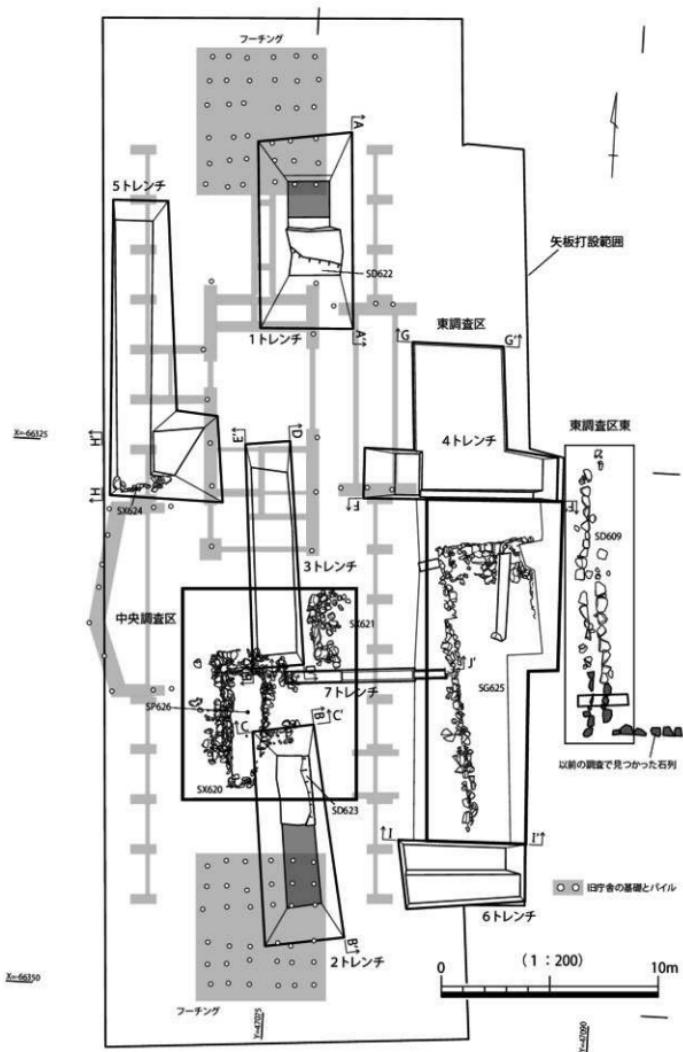
第6図 調査地平面図

調査（7トレンチ）。いずれの調査も、掘削深度は、新庁舎の基礎の地中梁下端の深さ（標高6.788m）までを調査対象とした（第6図）。

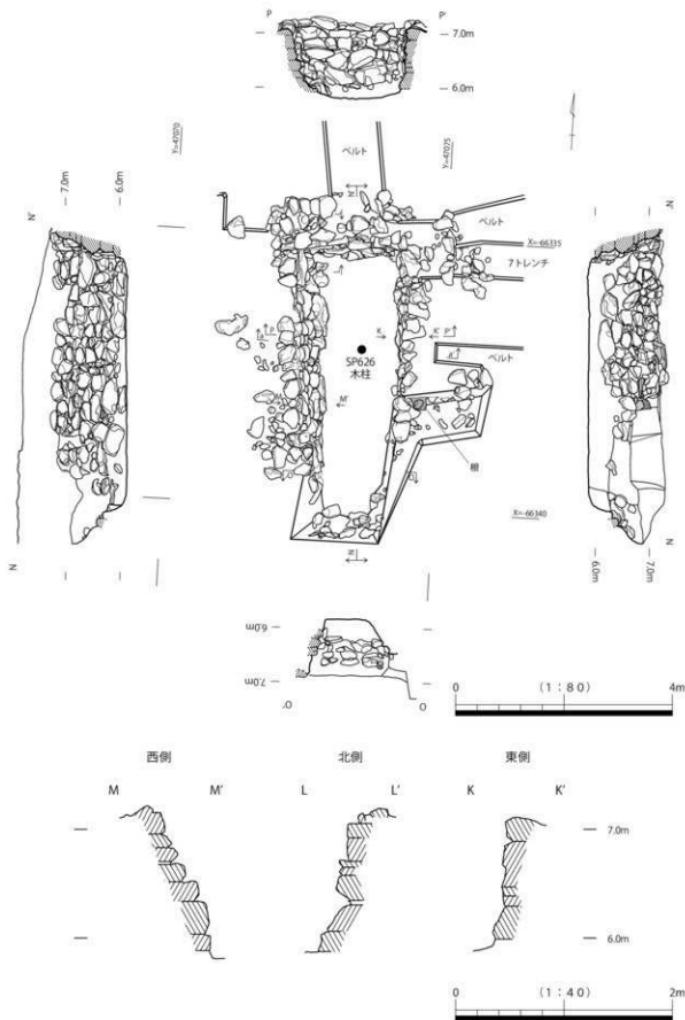
第13図 SX620 遺構実測図1

1. 石組み造構 SX620 (第 13~15 図)

中央調査区の西南部で確認した、南北に細長い長方形の石組み遺構である。規模は、石組み上面の内法で、南北の長さ 5.5m、東西の長さ 1.9m、深さ 1.4m である。壁は四面全て割石を用いて積み上げた。

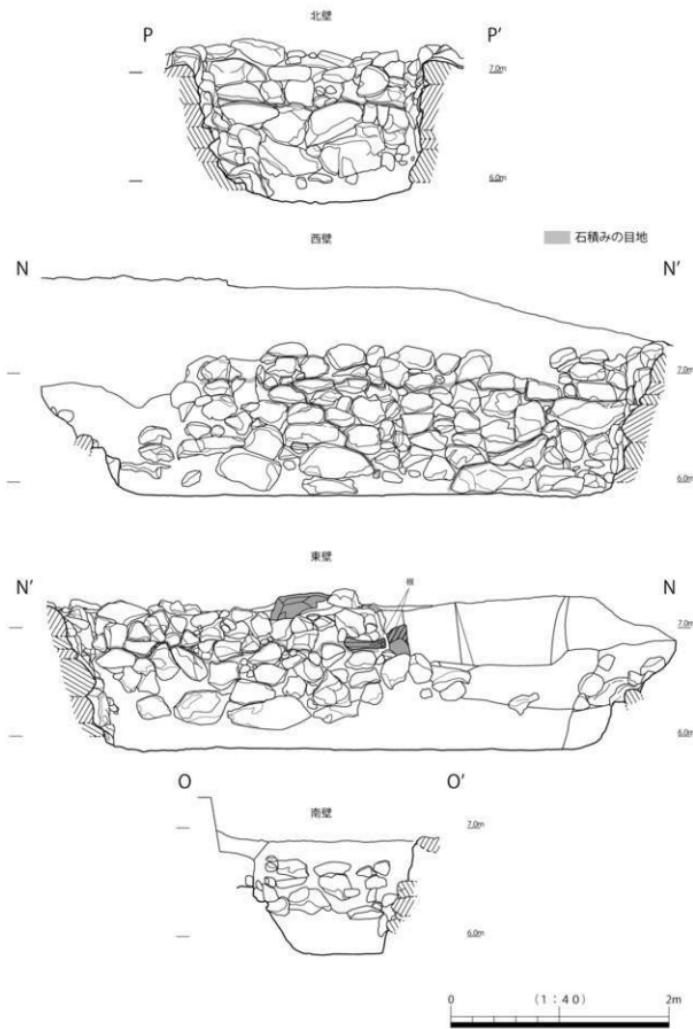
第14図 SX620 造構実測図2

遺構は、大きく2時期に分けられる。標高6.77m付近で、壁石に横に目地が通ることから、この高さが当初の石組み上面であり、地表面であったと考えられる。その後、改修により、石を約0.54m（標

高7.31m) 積み増ししたと考えられる（第14図）。

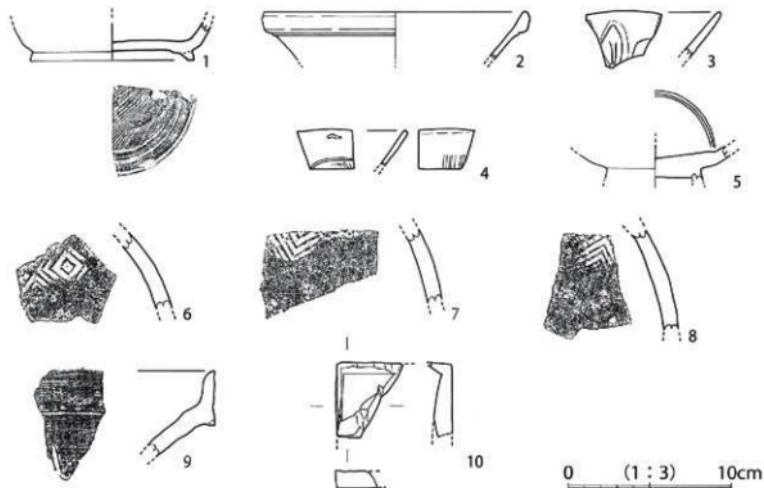
第17図 SX620出土遺物実測図2（土器2）

（2）須恵器（第17図1）

1は、高台付の环である。内面の底は硯として使用されていた可能性がある。底部は静止系切である。7世紀末から8世紀初めである。

(3) 陶磁器（第17図2～9）

2は白磁碗IV類(玉縁口線)である。大宰府C期で、11世紀後半～12世紀前半。3～5は青磁である。3は、龍泉窯系青磁碗I—1類で、外面に花の文様がある。大宰府D期で、12世紀中頃～後半。4は、同安窯系青磁碗で、外面に細かい櫛がき、内面に弧状の沈線が入る。5は、同安窯系青磁碗の底部である。見込みの周辺部に沈線が入る。6～8は、瓷器系陶器の甕である。いずれも安井・中野分類のD類の入子樹文の押印が施される。3片は同一個体の可能性がある。13～14世紀頃と考えられる。9は備前焼の擂鉢である。内面にスリ目が入る。乗岡編年の中世6期である。16世紀初頭～16世紀

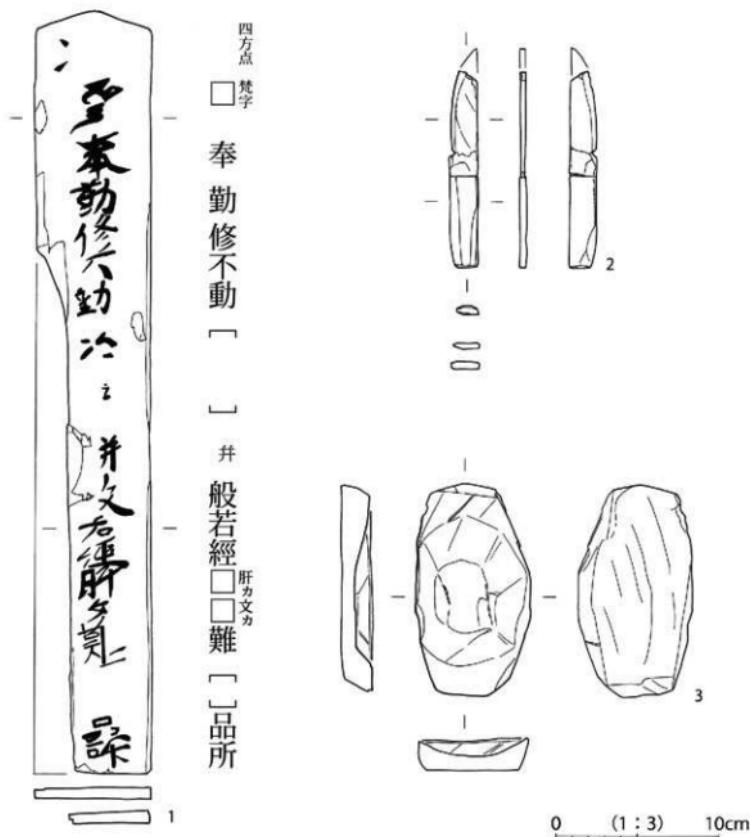
第18図 SX620出土遺物実測図3（木製品1）

劍り物（第18図3）

皿状の劍り物。長さ13.0cm、幅7.0cm、厚さ0.8～1.9cmの不整形な梢円形である。中央を1.0cm窪ませる。全体に火を受けている。

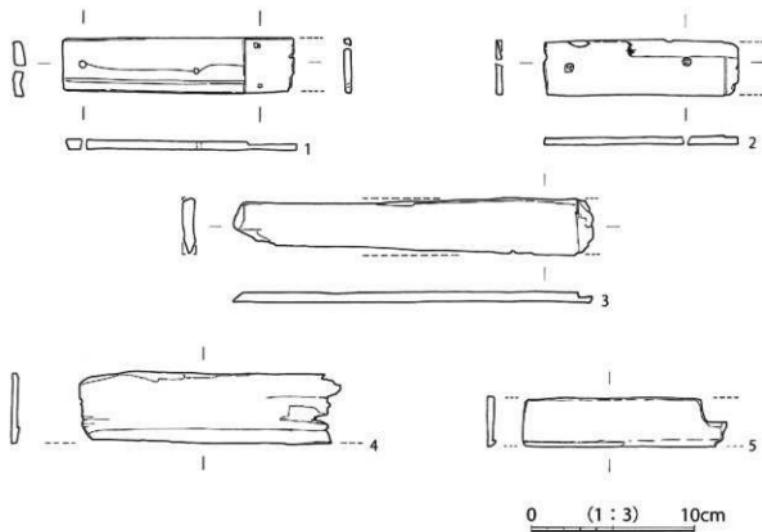
第19図 SX620出土遺物実測図4（木製品2）

組合せ材（第19図1～5）

板状の組合せ材である。長さ12.0～22.2cm、幅3.0～4.4cm、厚さ0.25～0.7cmである。1～3は、相欠き状に一段削られた重ね合わせ部分が残る。1・2は、穴が見られる。1は横方向に溝を設け、4・5は横方向に段を設けるが、これらは底板などの受け部と推定する。

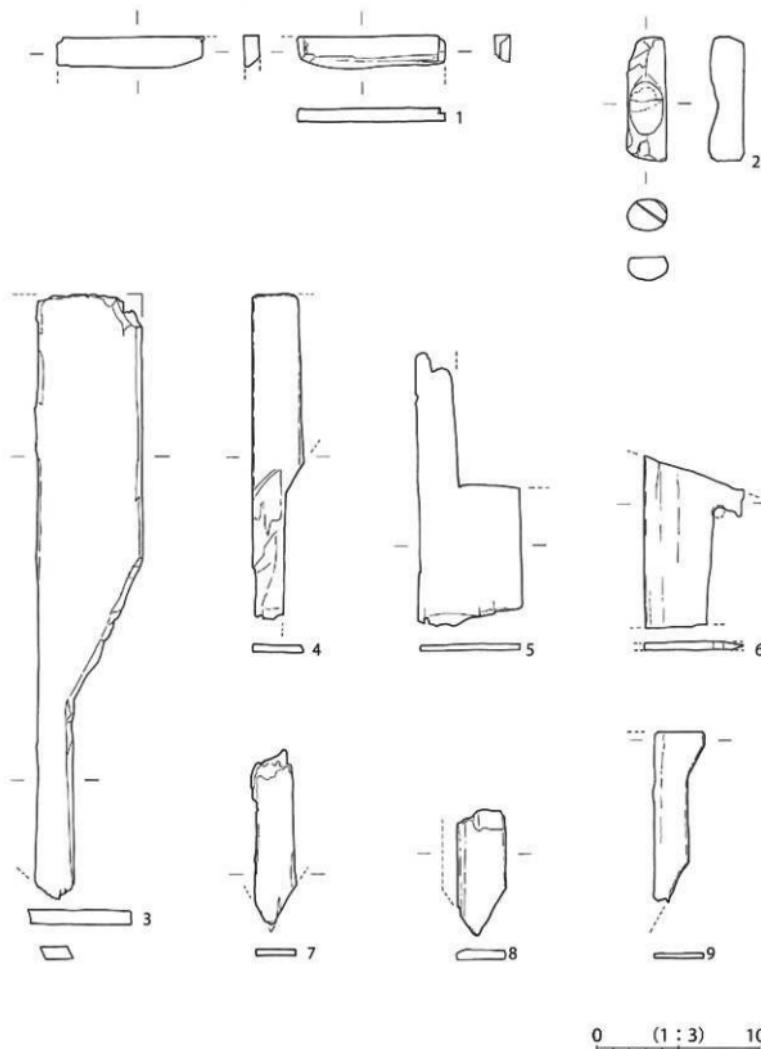
第20図 SX620出土遺物実測図5（木製品3）

用途不明材（第20図1～9）

1は、長さ8.9cm、幅1.9cm、厚さ0.8cmである。柄状の突起が細工されており、各面も丁寧に加工され、きれいに仕上げられていることから、調度品の組合せ材と推定する。2は、長さ7.6cm、幅2.4cm、厚さ1.9cmである。中央が2方向から切り取られている。3～9は、いずれも板状のものである。3・4は、片側を斜めに切り落とす。5は四角く、6は斜めに切り落とす。また、6は穴が開いていた可

能性がある。7～9は、先端を尖らす。また、9は先端以外の場所も斜めに加工する。

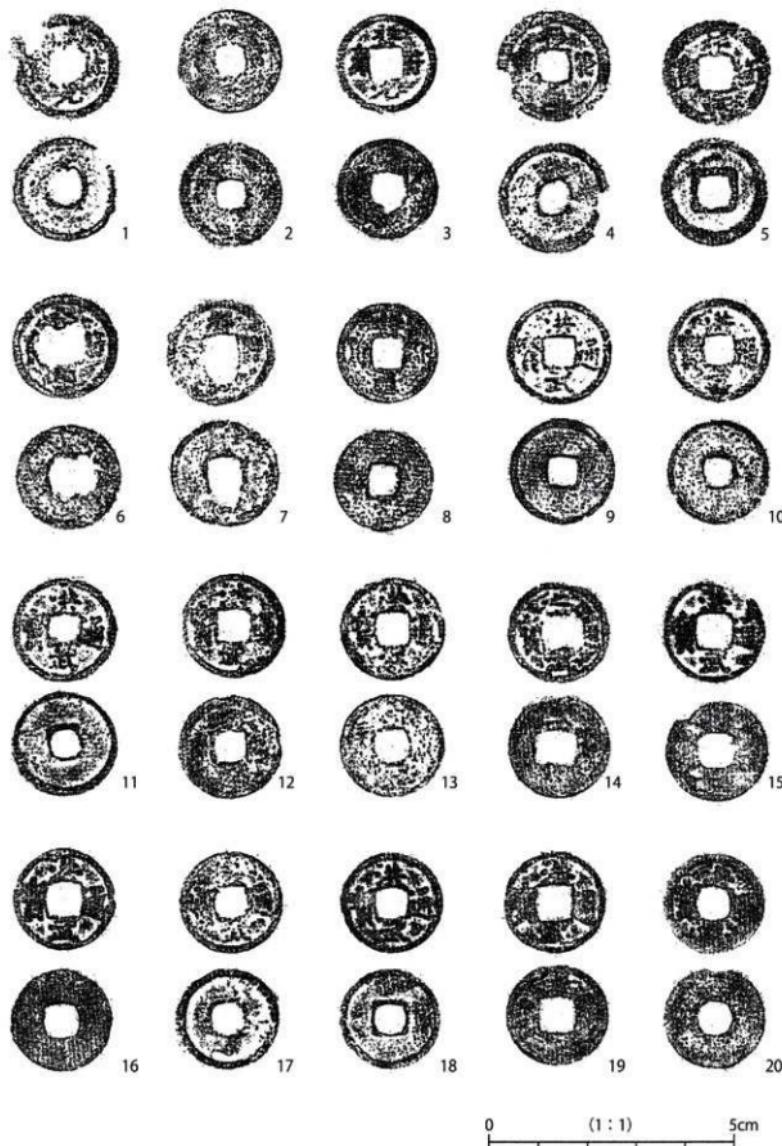
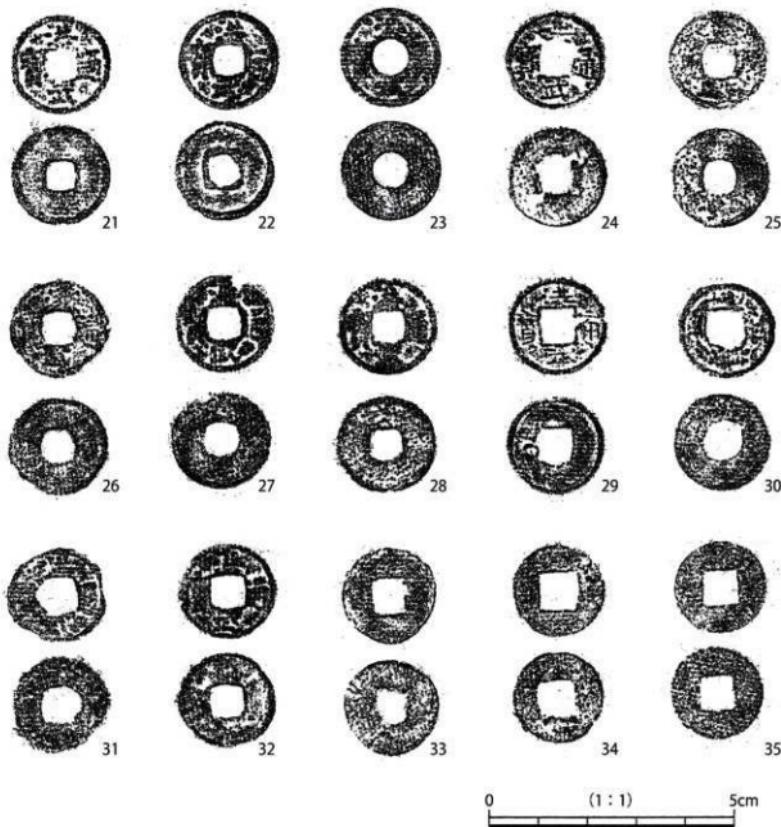
第23図 SX620出土遺物拓影図1 (錢貨1)

（6）銭貨（第23・24図 1～35）

35枚出土した。数枚ずつが融着した状態だったことから、元は紐などを通して束にした緞錢の状態だったと思われる。孔に通した紐などは残存していなかった。銭種は、祥符元宝（北宋・初鑄年1009年）

3枚。祥符通宝(北宋・初鑄年1009年)5枚。洪武通宝(明・初鑄年1368年)が24枚。無文3枚である。いずれも、銭名が不鮮明で、銭径が小さく、厚さも薄く、重量が軽いことなどから模鋳銭と判断した。国内での模鋳銭の流通は、一般的に14世紀後半から16世紀頃であることから、この銭貨もその頃と考えられる。

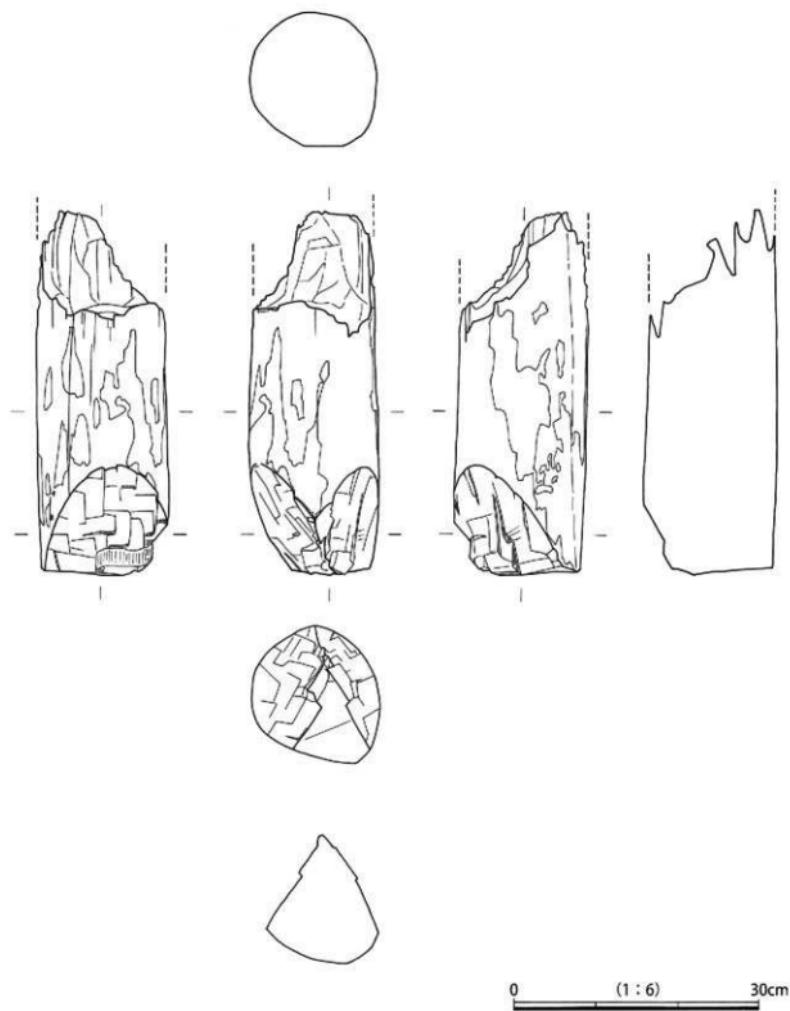
第25図 SP626出土遺物実測図1(木柱)

柱穴の掘方は、SX620 の土層観察用の東西ベルトで確認したのみのため、平面形の形状は不明である。規模は、東西の長さ 0.68m、深さ 0.4m で、ほぼ垂直に掘り込む。掘方には松の木柱が残存していたが、他には出土遺物は確認できなかったため、年代は不明である。

柱穴の続きを確認するため、周辺を精査したが、他には見つからなかった。もともと 1 穴なのか、あるいは、複数あったものなのか、さらには、どの方向に続くのかなどは、不明である。

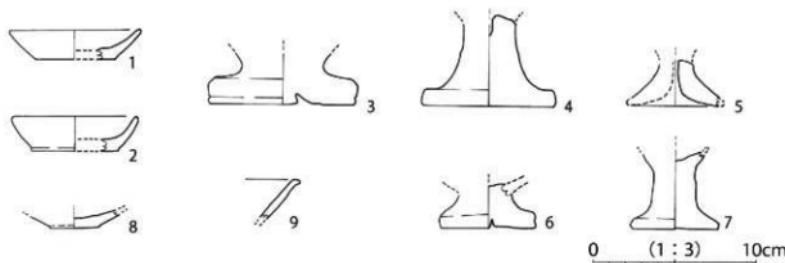
第31図 SG625出土遺物実測図

3. 池SG01の出土遺物（第31図1～9）

中世土師器・陶磁器・経石が出土した。経石以外は、いずれも破片である。

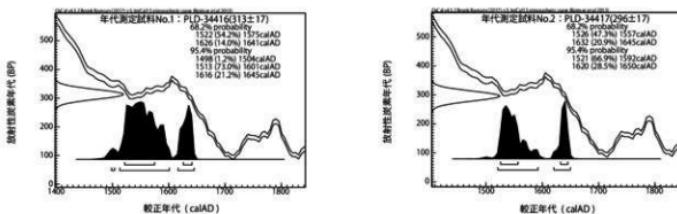
第39図 历年較正年代の分布

年代測定結果を第39図及び第8表に示す。第39図には、OxCal ver. 4.3 (Ramsey, 2009) による試料ごとの暦年較正図を示した。第8表には、試料の詳細、前処理方法、 $\delta^{13}\text{C}$ 値と4種類の年代を示している。

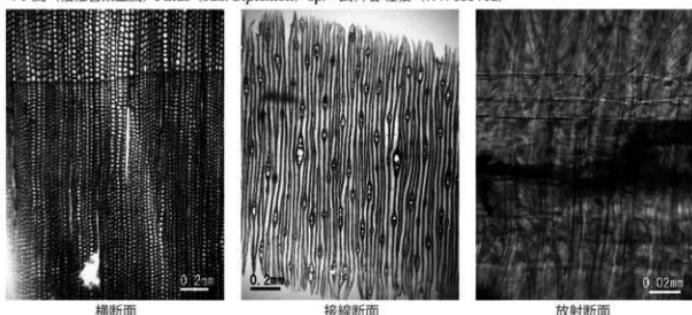
写真1 樹種同定顕微鏡写真
マツ属（複維管束亜属）*Pinus* (sub. *Diploxylon*) sp. : 試料名 柱根 (W17083102)

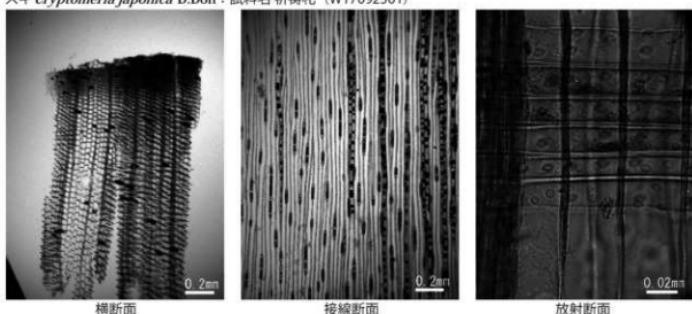
スギ *Cryptomeria japonica* D.Don : 試料名 祈禱札 (W17092501)

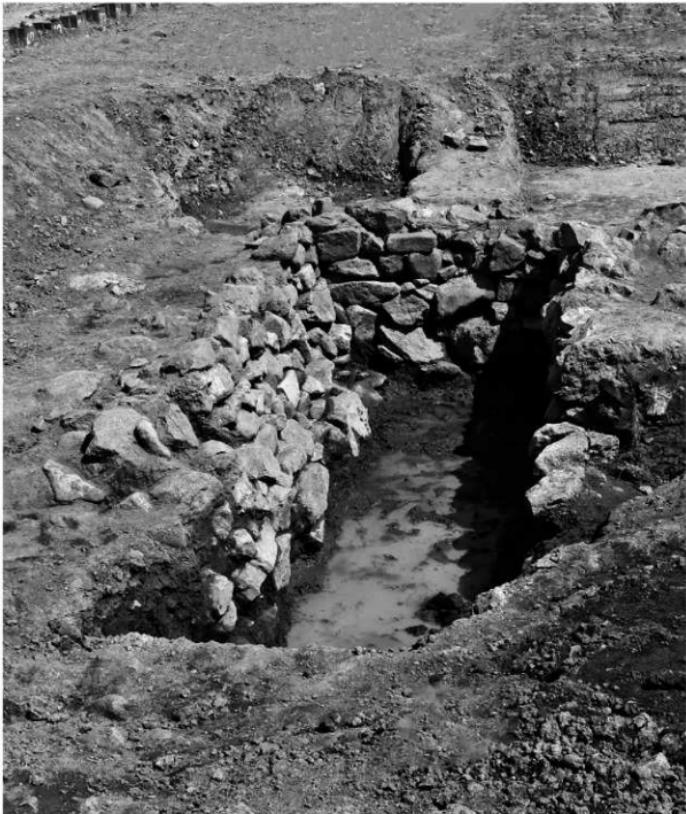
石組み遺構 SX620 全景（南から）

SX620は、16世紀代に境内から排水した雨水をためる溜槽と推定する。遺構の底には、松葉や松かさ(松ぼっくり)が大量に腐植土となり堆積していることから、これらは、遺構周辺に松が生えていたことによると思われ、遺構は地上に開口していたと推定する。このことは、花粉分析(第4章)の結果からも推察される。また、「(県指定)紙本着色杵築大社近郷絵図」(北島家蔵)(写真2)に、境内の南から西南にかけて松が描かれていることも参考とすることが出来る。

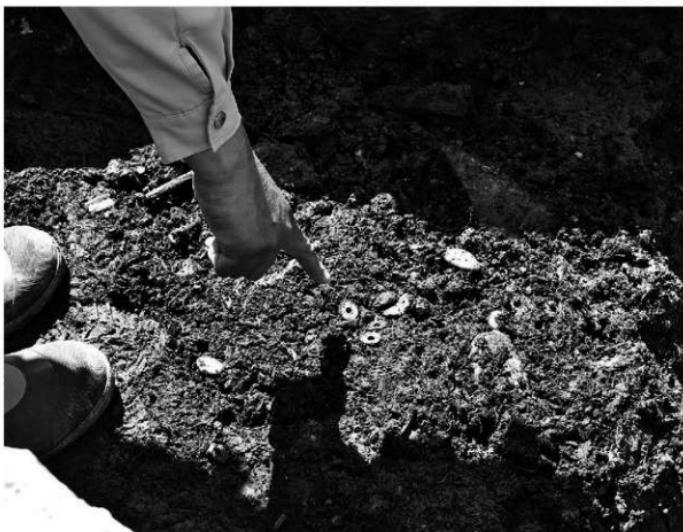
SX620 遺物出土状況（錢貨・経石）

丸い扁平な石が約130個出土した。このうち、85個に墨書が認められ、そのうち57個について文字が判読できた。墨書率は65%である。墨書率が高いことから、元々は全ての石に墨書されていたと考えられ、一字一石経と推定する。また、文字の書体の違いから、多数の人の手によるものと判断できる。墨書文字は、いずれも漢字と判断した。

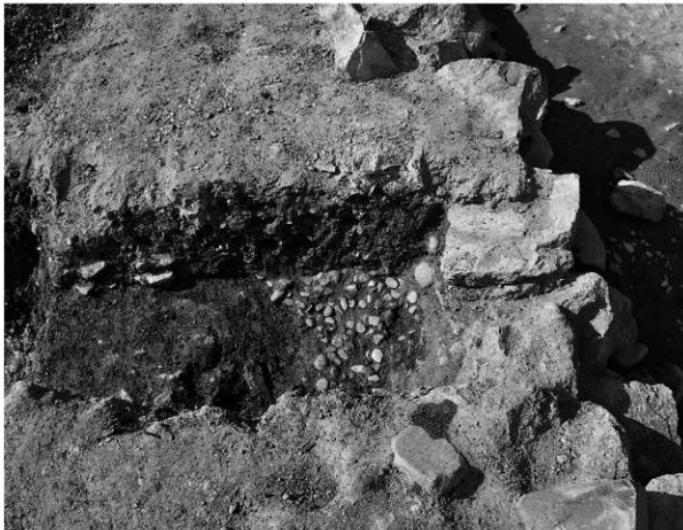
7 トレンチ東側・SG625 西側護岸石裏側（南から）

遺構は、トレント西側で SX620 の裏込め石を確認した。東側では、池 SG625 の西側護岸石の裏側から玉石が出土した。
