2020年6月10日  
古代文化調査会

## 京都所司代上屋敷跡発見の建物跡と池及び木樋跡

古代文化調査会（民間調査団：代表・家崎孝治）では、江戸時代に二条城の北側に設けられた所司代跡の発掘調査を今年1月14日から実施しています。

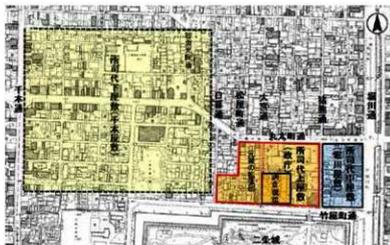
調査区の劃分図

- 1区 明治期の溜池、所司代の園池（池跡と木樋跡）と西限溝跡、大宮大路の路面、弥生時代の溝跡など。  
2区 所司代関係の建物跡、平安時代の神祇官町井戸跡や土器跡、弥生時代の溝跡など。  
3・4区 所司代上屋敷内の建物の西・南付近を現在調査中。

京都所司代（上・中・下の各屋敷）の位置と調査場所

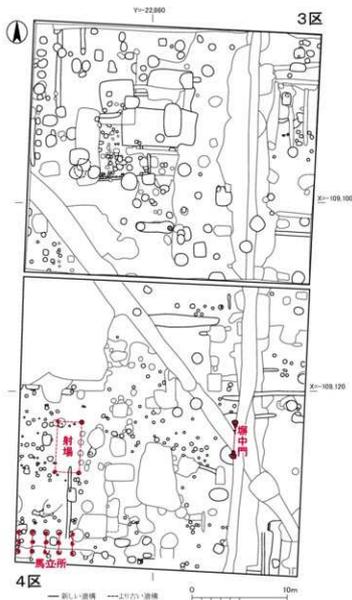
3・4区平面図 (1/400)

3区では、所司代の建物跡や雨落溝跡、道路跡、井戸跡などが検出され、2面の杭土壁が見つかり、上屋敷が2度の火災を受けていることが判明しました。(寛文大火1673年、天明大火1788年。)

4区では、所司代上屋敷の表門に続く長屋跡や塀中門、馬立所、射場跡などの遺構と、明治期に掘られた溜池の排水溝が見つかっています。
