常陸太田市内遺跡調査報告書

第 11 集

国指定史跡及び名勝 西山御殿跡（西山荘）

1. 本書は、平成 28 年度国補助事業として実施した常陸太田市内遺跡の発掘調査報告書である。
2. 本報告書に掲載した調査は以下のとおりである。

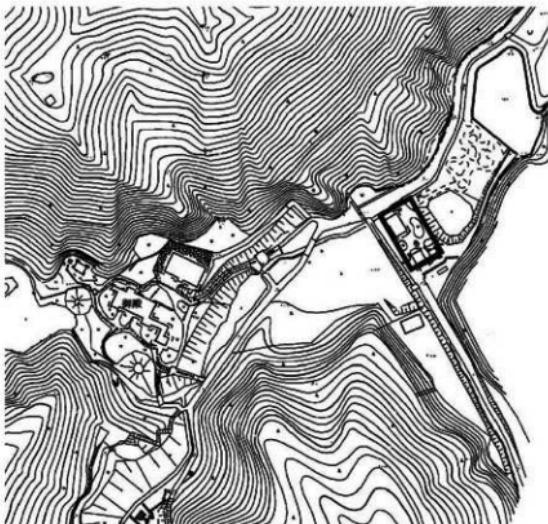
第3図 管理事務所建替範囲及び確認調査範囲図

第1次調査ではトレンチを4か所に設定し、重機によって地山面までの確認を行い。第2次では第1次のトレンチ1か所を拡張し、遺構の範囲の確認を行った。第3次では、第1・2次の調査の結果に基づいた管理事務所の設計変更により、新たに2か所にトレンチを設定し、遺構の有無の確認を行った。

第1・2次調査の結果に基づき、遺構の保護と軟弱地盤への対応のために新設する管理事務所の設計を変更するにあたり、改めて遺構の有無の確認のために確認調査を実施した。

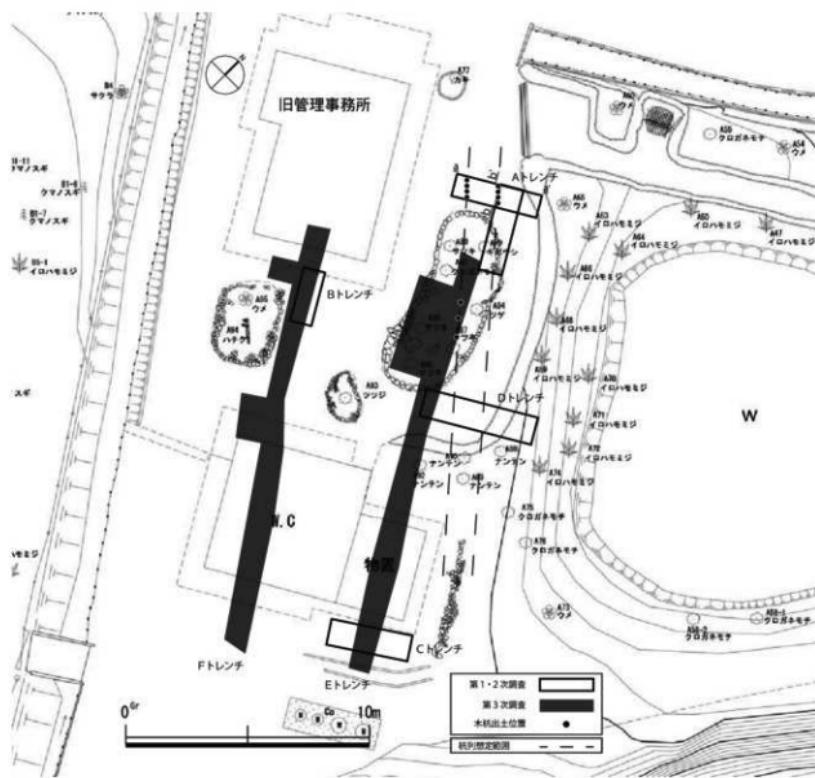
第4図 トレンチ位置図

再建する事務所の周囲及び解体する旧管理事務所の基礎の状況を確認するため、4か所にトレンチを設定（第4図）し、重機で表土を除去した。

今回の調査では、管理事務所の梁間方向に2本のトレンチを設定し、重機により表土除去を行い、必要に応じてトレンチを拡張した。

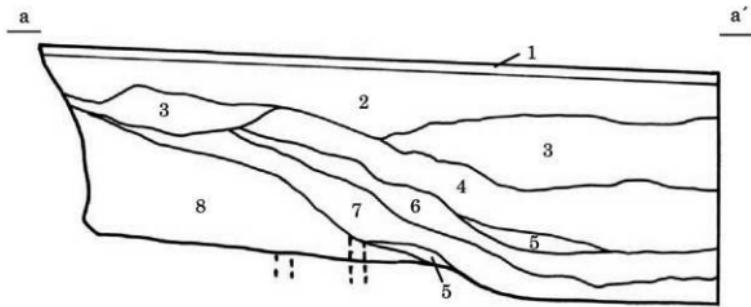
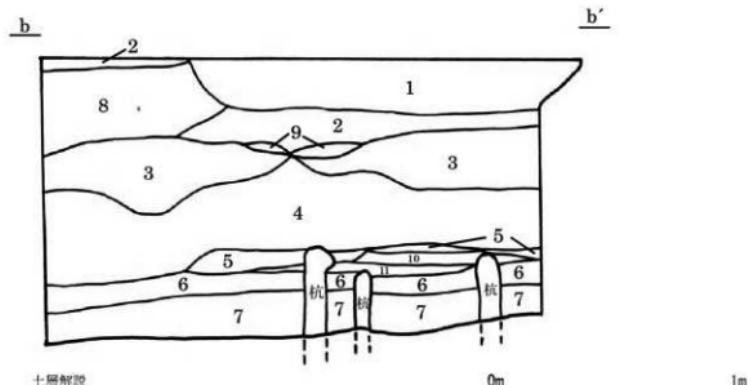
第5図 土層断面実測図

A トレンチは、遺構の状況を確認するため、第2次調査として直行するように拡幅した。断面を確認したところ、地表から20～50cmの泥岩のブロックを含む層は、整地などの地業の痕跡がみられないことから、擾乱層と判断した。また、この層の下層からは明治以降の陶器片が確認された。

耕作土層と判断した層は、炭化粒を少量含んだ若干黒みを帯びており、御殿方向に向かってゆるく上っている。杭はこの層の下端を頭にして、ゆるく上り始めた付近から約60cmの幅に不規則に打たれており、幅60cmのトレンチ幅の中に15本が確認できた。太さは直径35～70mmで、頭部は腐朽が進んでいる様子がうかがえる。耕作土層の下層はオリーブ黒色の粘りの強い地山層で、耕作土層が平坦

な部分では、その境界に凸凹がみられ、人為的な整地の痕跡がうかがえる。

Aトレーニング北面の土層からはオリーブ黒色でもわずかに黒ずんだ層が、御殿側に向かって緩やかに立ち上がる状況が確認できた。黒ずんでいることから一定期間陽の光を浴びて、この下層には凸凹があることから、耕作土層と考え、この緩やかな立ち上がりが水田の畦畔と思われる。確認された木杭は畦畔を補強するために打たれたものであろう。耕作土層の立ち上がりの先は攪乱によって確認できなかったため、この畦畔から上流部の状況は不明であるが、杭の範囲が120~130cmと幅が広いことから、この畦畔は水田と水田の区画ではなく、谷津との境界の水田の最上流部にあたるものと思われる。

この杭列以外に、遺構は確認できなかった。Aトレーニングの耕作土層が攪乱によって削平されていることから、杭列の上流部の遺構の有無は不明であるが、水田部の耕作土層の上面と攪乱によって削平された部分の高低差が約60cmとなることから、水田の存在を考えるのは難しい。また、幕末に加藤寛斎によって書かれた『常陸國北郡里程間敷之記』には、この場所に建物が描かれているが、今回の調査では建築物を建てたと思われる地業の痕跡も確認できなかったことから、昭和以降の管理事務所およびトイレ等の建築の際に大きな改変を受けているものと考えられる。

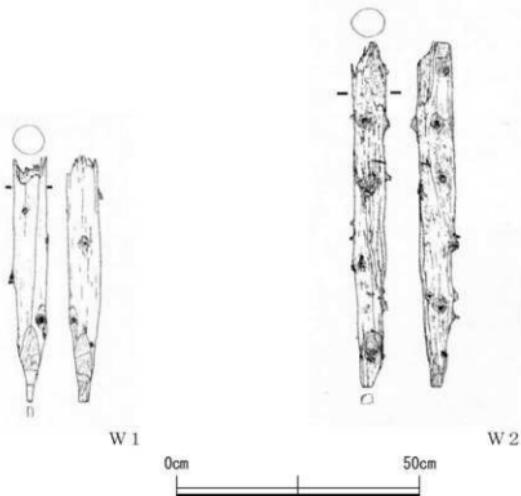
第6図 出土遺物実測図

A トレンチからは木杭を確認することができた。杭はトレンチの壁面に3本確認できたほか、表土除去中にも1本が確認された。杭は一部に皮が残るヒノキ材と考えられ、先端は四角錐状に加工がなされている。頭部は腐朽がみられるが、埋設されていたと思われる部分は残存状況が良かった。

番号	種別	器種	長さ	幅	厚さ	材質	特徴
W1	土木材	杭	50	6.5	6.0	ヒノキ	先端部五方向からの削り加工
W2	土木材	杭	75	5.9	6.3	ヒノキ	先端部四方向からの削り加工

鑑定者	森林総合研究所 木材加工・特性研究領域 組織材質研究室 安部 久	
鑑定年月日	平成 30 年 2 月 20 日	
鑑定住所	茨城県常陸太田市金井町3690	
依頼者 氏名	常陸太田市長 大久保太一	
提出試料 供試品 木板 2個 50mm×50mm		
依頼事項 木材の鑑定（樹種）		
鑑定結果 現時点での鑑定技術においては、供試品は2個とも、 ヒノキ科(Cupressaceae) ヒノキ属(Chamaecyparis) の木材と判断されます。		
備考	この試験結果を公表する場合は、この鑑定書の全文を掲げることとし、抄録または他の事項を添記してはならない。ただし、これにより難い場合は、事前に当機構とその内容について必ず打ち合わせること。

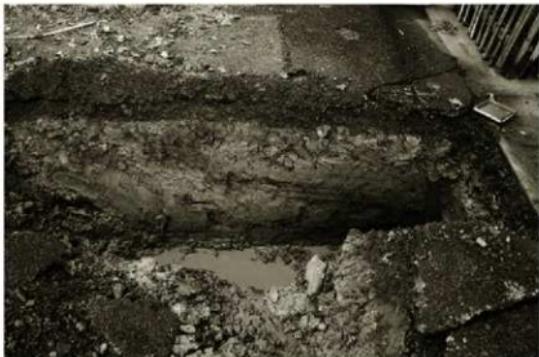
B トレンチ (東から)

B・Cトレンチは、いずれも地表から40cm付近までは、泥岩ブロックを含む擾乱層で、その下にはオリーブ黒色の粘りが強い地山の層となる。

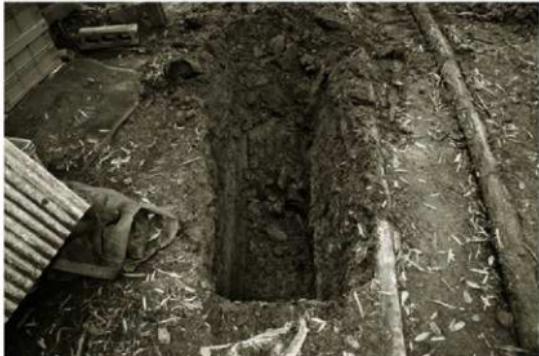
D トレンチ（東から）

Dトレーナーは、表土除去を始めたところ現在使用していない浄化槽が現れたことから、掘削を中止し、機械の搬入とした。

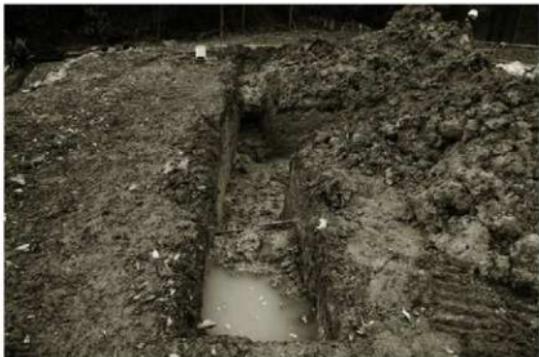
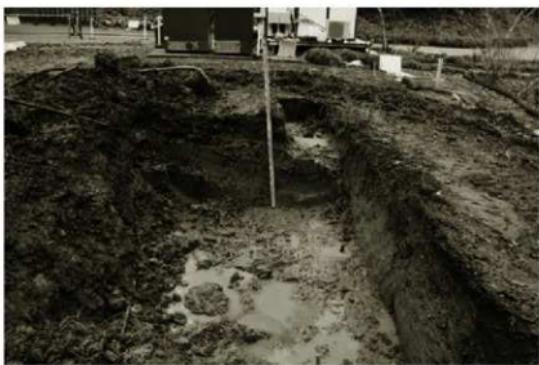
E トレンチ（北西から）

Eトレンチの東側壁面近くからは木杭が3本確認された。確認された高さは第1・2次調査と同じく、いずれもオリーブ黒色の粘りが強い地山層の中で、頭部には腐朽の痕跡がみられた。杭の範囲を確認するために、御殿側に約2m拡張したが、杭は確認できなかった。また、南端では地山層を掘りこんでガラスや陶器類が入ったごみを捨てたと思われる痕跡が確認され、この痕跡はFトレンチでも確認された。Eトレンチでは、地表から約60cm付近までは泥岩の大きなブロックが混入している擾乱層で、その下はオリーブ黒色の粘りの強い地山層で、この層は時間が経つにつれて酸化により褐色に変化した層である。

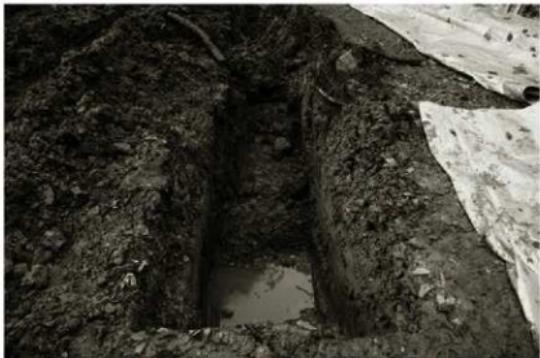
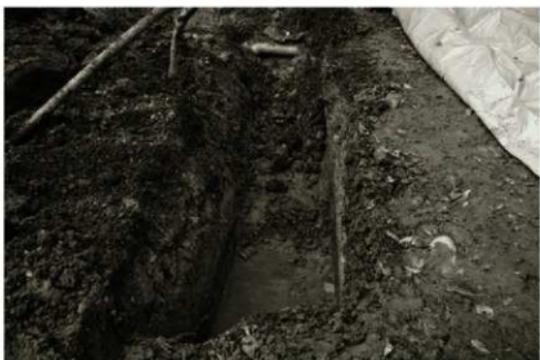
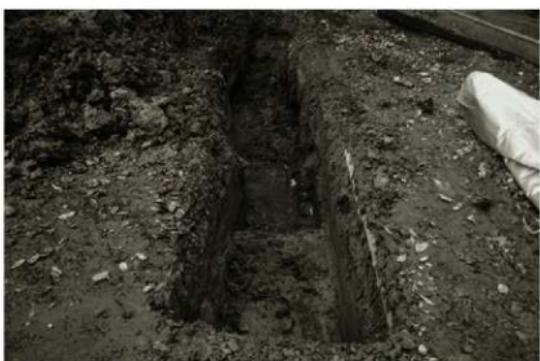
F トレンチ 1 (北西から)

Fトレンチは、地表から約50cm付近までは泥岩の大きなブロックが混入している擾乱層で、その下はオリーブ黒色の粘りの強い地山層で、この層は時間が経つにつれて酸化により褐色に変化した層であり、Eトレンチと同様であった。
