# 府安古墳

2003

兵庫県吉川町教育委員会

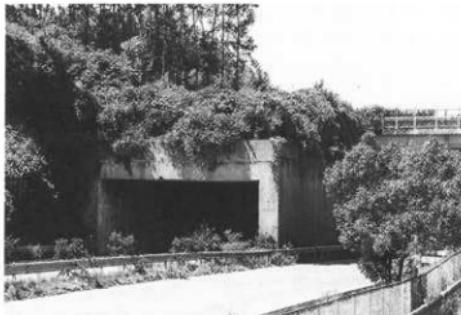
有安トンネル補修工事前

縫目部の漏水及び亀甲クラックが認められていた。

しかし、事態は一変する。トンネル完成後、約20数年が経過していることにもよるが、前述の特殊な工法を採用していることが主因になり、地表から浸透した雨水がトンネル上面の凹凸に常に滞水状態となり、このため覆工コンクリートの環境が悪く、発生したひび割れに水が浸入する。それがコンクリートの鉄筋を腐食させ、腐食すると堆積が2.5倍に膨張し、天井の被りコンクリートが押し下げられ、道路上に落下する危険性が出てきた。現時点で、すでにコンクリートにひび割れが生じ、

この事態については当初、公団より町教委に状況報告、並びに補修工法もトンネル上面の土砂を撤去し、さらに上面に防水シートを張り、上部からの水の浸透を遮断する「上面防水シート工法」が提案された。

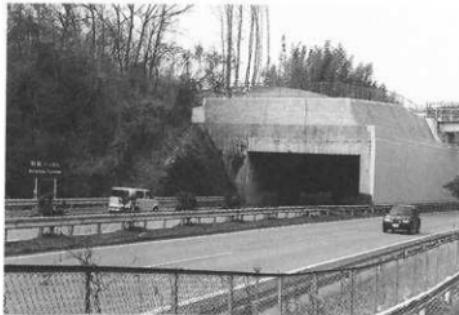
有安トンネル補修工事後

2次調査の現地終了をもって、トンネル補修工事が開始され、平成14年の6月頃まで終了した。最後に、全面調査実施済みの箇所は埋蔵文化財にはあらずという当然の理屈にもかかわらず、県教委、町教委により墳丘の旧状を復元して欲しいとの要望を公団に行ったところ、厳密な復元はなされなかったものの、旧地形の復元につとめていただけた。

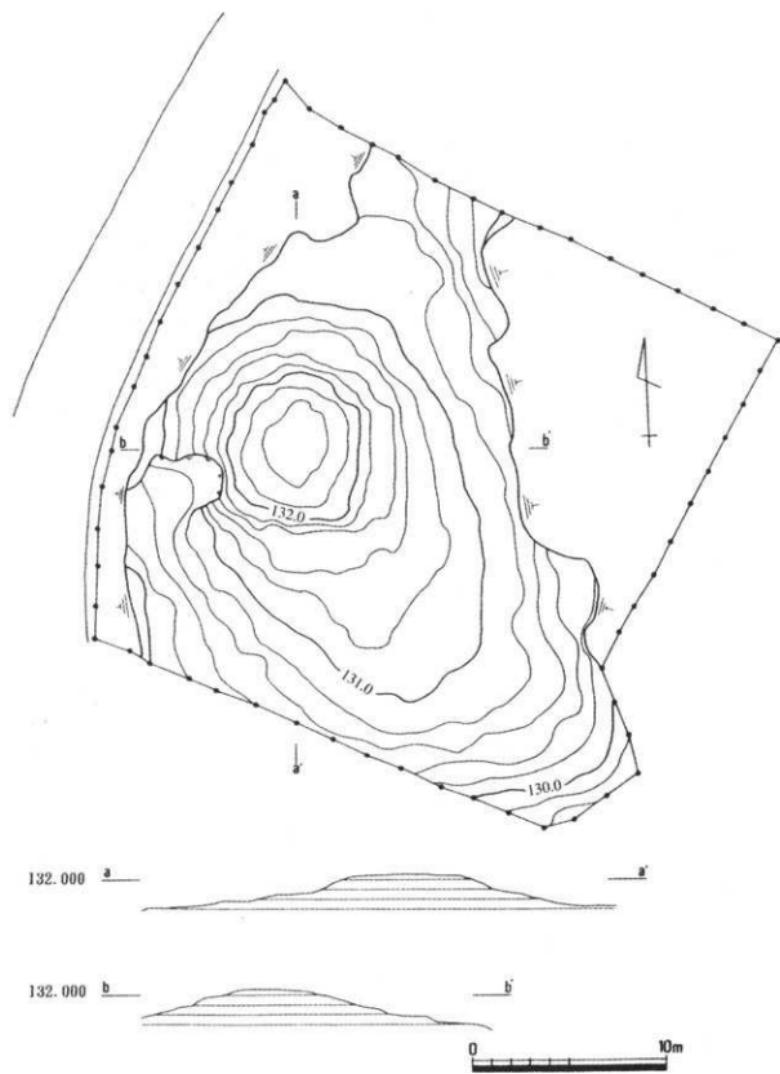
図3. 有安古墳地形測量図（調査前）

（花園大学考古学研究室作成）

調査前の墳丘の現状は、すでに北側は県教委の2度にわたる発掘調査を経た補修工事により原形をとどめておらず、また以前より南西については、土取りと見られる擾乱があった。比較的原形をとどめていたと思われたのは、西、東、南側部分であった。特に東、南側の131.4m前後のコンタライインが段築の存在と方形墳であることの証明をしていた。

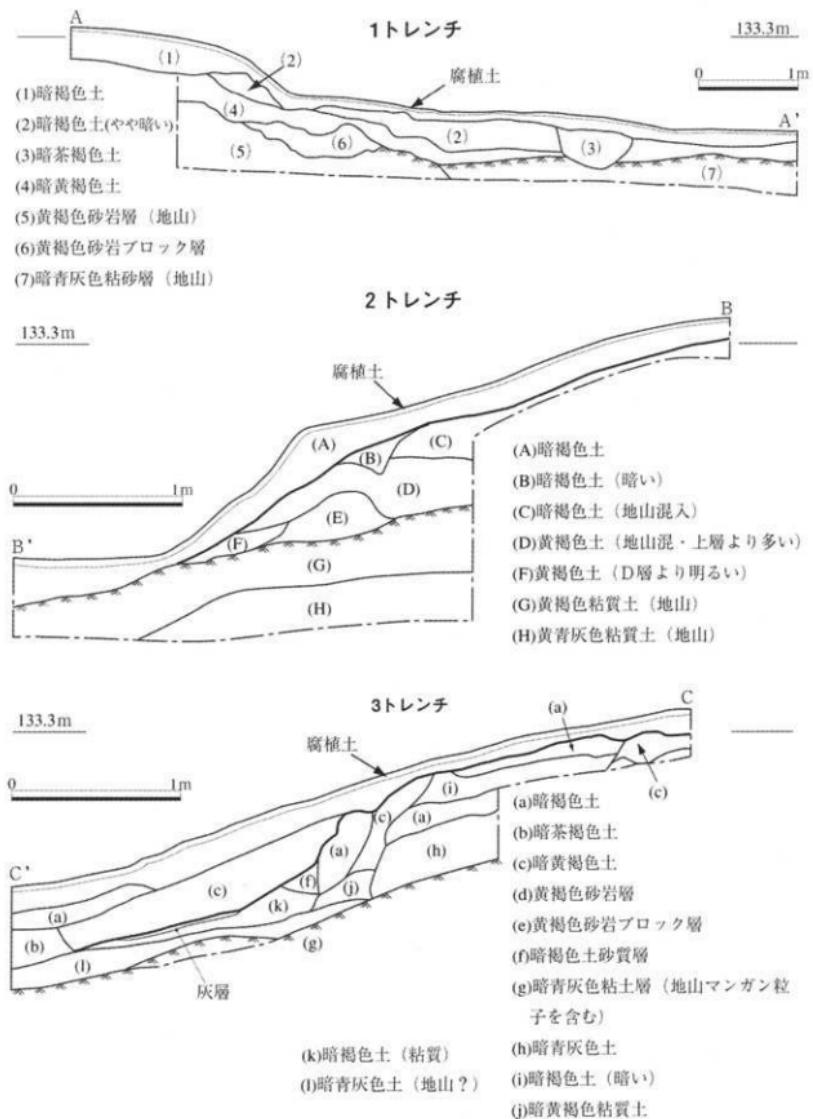
図5. 調査トレンチ土層断面図

墳丘の東側には1トレンチ、南側には2トレンチ、西側には3トレンチを設定し、調査を実施した。トレンチの基本層序は暗褐色土、黄褐色土が微細に変化するもので、地山ベースは暗青灰色の粘土、または黄褐色の砂岩であった。

1トレンチは、墳丘の東側で東西5m×南北7mに加えて地形に合わせて拡張した変形トレンチである。精査の結果、上層の暗褐色土、黄褐色土、地山の黄褐色砂岩層が乱れており、盛土や墳丘基底は確認できなかった。また遺物は確認できなかった。

2トレンチは、墳丘の南側で東西幅1m×南北4m、深さ1.2mで、土層観察から黄褐色粘質土の地山層より、盛土を立ち上げていることが確認され

た。また、須恵器片が少量出土した。

3トレンチは、墳丘の西側で東西5.5m×南北幅1m、深さ1mで、土層観察から暗青灰色粘土の地山層より、盛土を立ち上げていることが確認された。

また、墳丘の基底部の立ち上げ部には灰層が検出された。  
遺物は出土しなかった。

4トレンチは、東西幅1m×南北3m、深さ0.7m、5トレンチは、東西幅1m×南北4m、深さ0.7mで設定したが、顕著な遺構、遺物は確認できなかった。

以上の結果、2、3トレンチから墳丘の基底部が確認された。また、1トレンチは土層の乱れより、後世に墳丘が攪乱された状況がほぼ確認された。

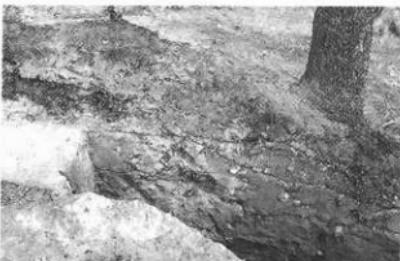
1トレンチ攪乱土層

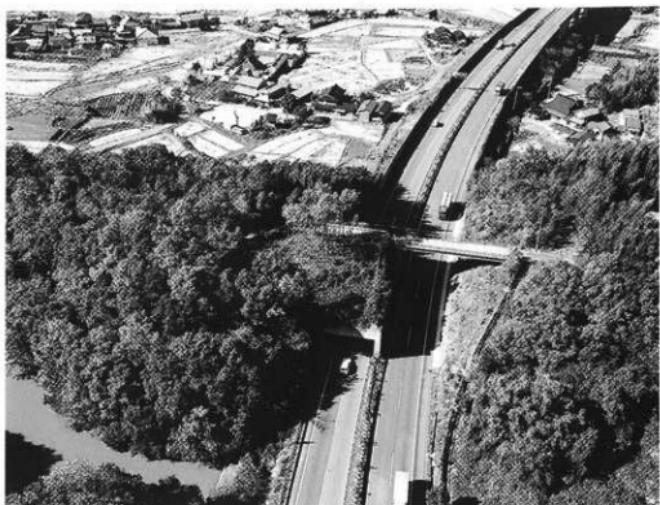
写真1. 有安古墳上空より全景（工事、調査前）

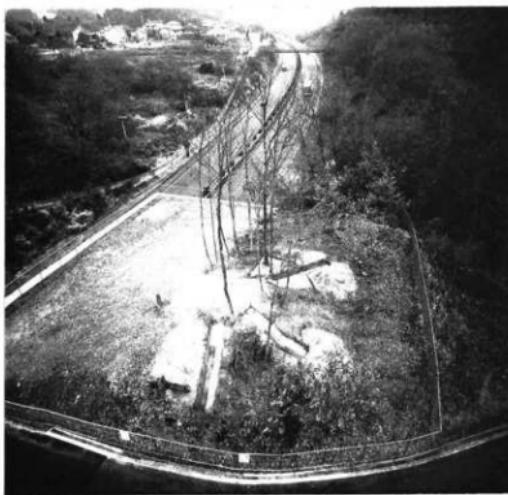
写真2. 有安古墳上空より全景（工事、調査後）

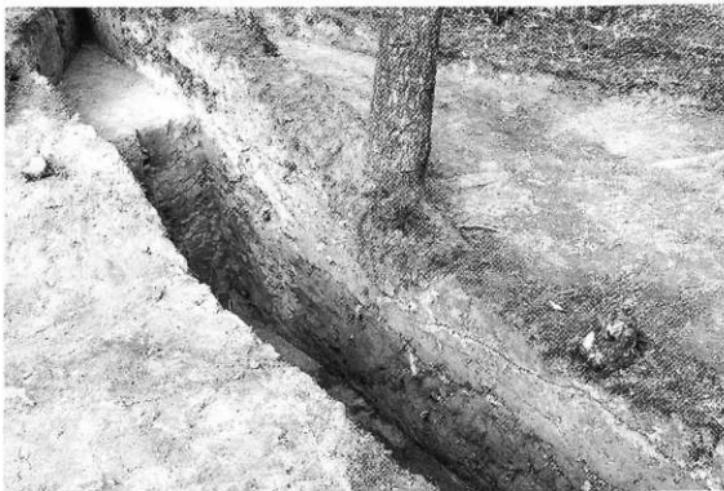
写真4. 1トレンチ土層断面

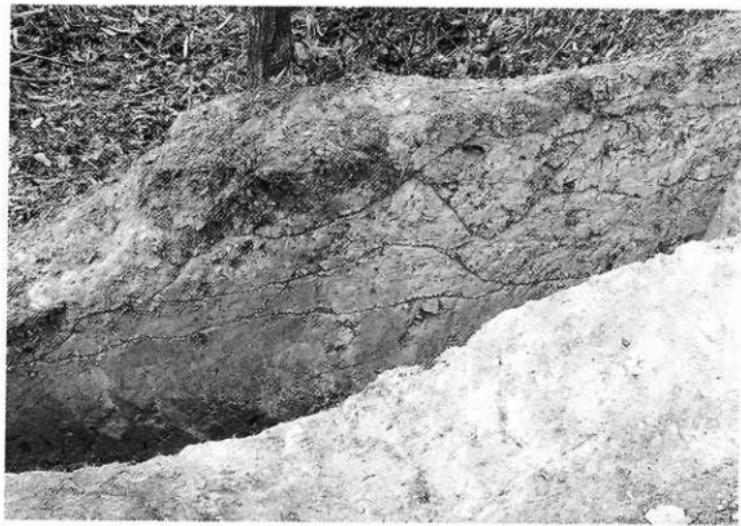
写真6. 2トレンチ土層断面

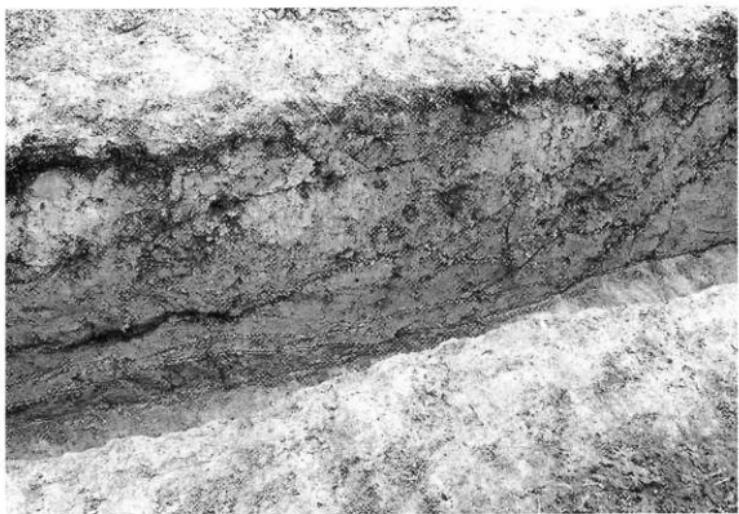
写真8. 3トレンチ土層断面
