三木市文化研究資料 22集

ふく いは ど るい
福井土塁E遺跡

— 株式会社 ミヤナガ工場建設に伴う埋蔵文化財調査報告書 —

2010. 3

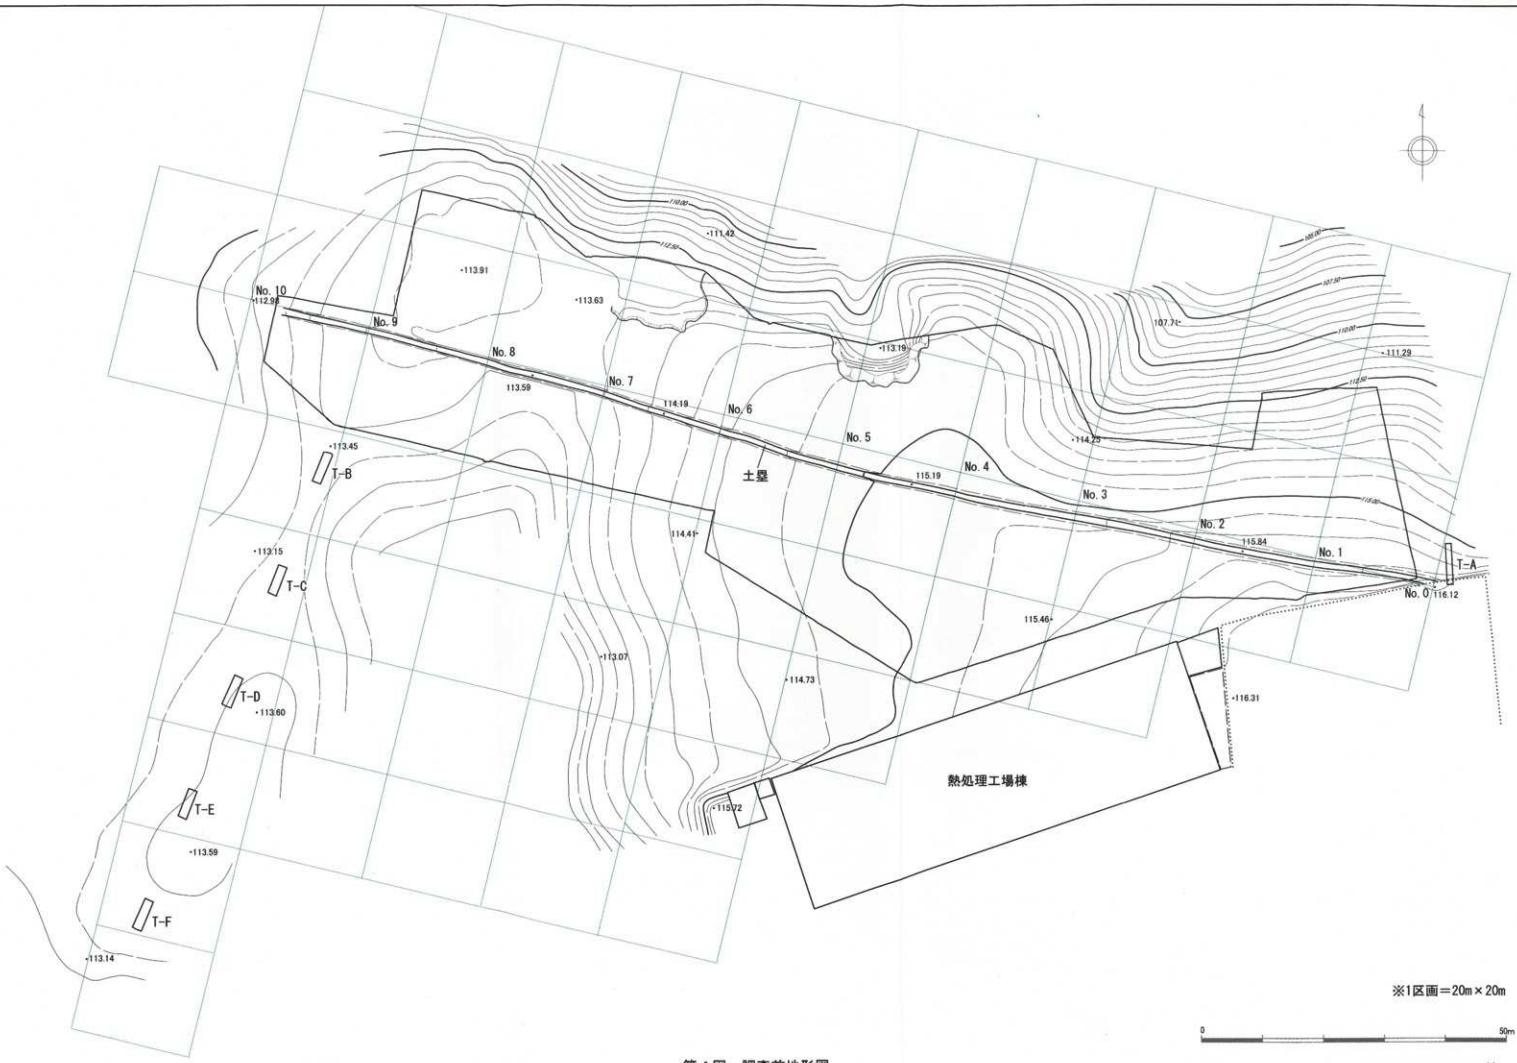
第4図 調査前地形図

※1区画 = 20m × 20m

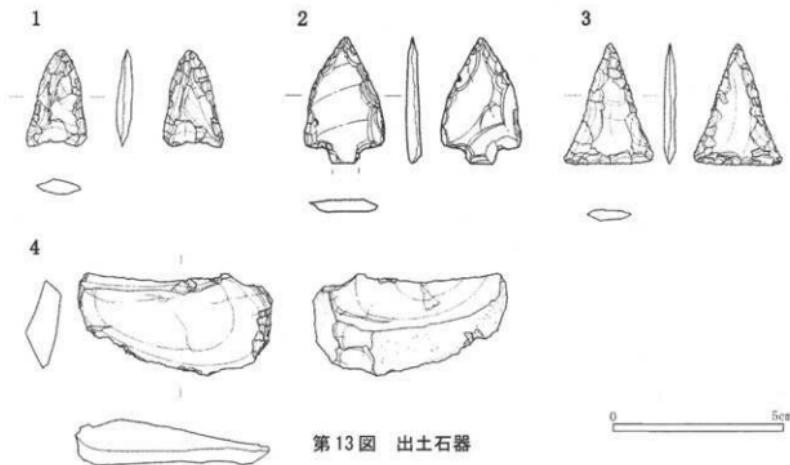
第13図 出土石器

出土した遺物は石器（石鏃、スクレイパー）と土器の小片のみである。1は、確認調査において出土したもので無茎式、中央は肉厚である。2は、No. 8区のI層から出土したもので、有茎式、茎部は欠損している。全体に薄く調整も雑であり、未製品のような感を受ける。3は、No. 9区のI層から出土したものである。無茎式で全体に薄く、縁辺にわずかであるが鋸歯状の痕跡を認める。

4は、No. 7区のI層から出土したもので、多様な小型の剥片の一つを利用したものと思われる。また、縁辺を二次加工した痕跡もわずかに認められ、切削動作がしやすいような形状をしている。

No.	地 区	遺 構	器 種	石 材	最大長	最大幅	最大厚	重 量
1	確認調査	表土	石 鏃	サヌカイト	29.0	18.5	4.5	2.1
2	8	表土	石 鏃	サヌカイト	37.5	24.0	3.5	3.5
3	9	表土	石 鏃	サヌカイト	35.5	27.0	3.5	2.3
4	7	SX-01	スクレイパー	チャート	30.0	56.5	10.0	17.0

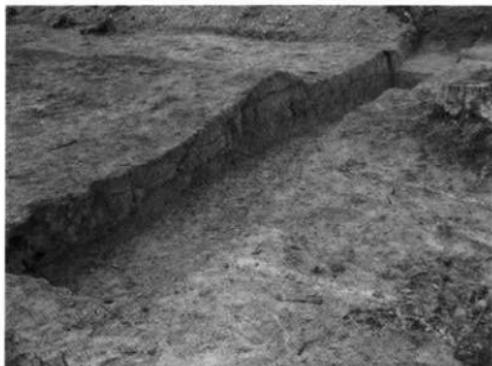
T-2 土壘土層断面

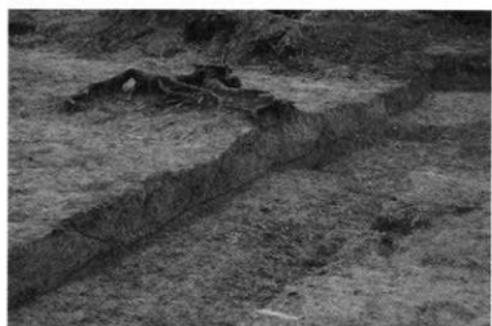
T-3 土壘土層断面

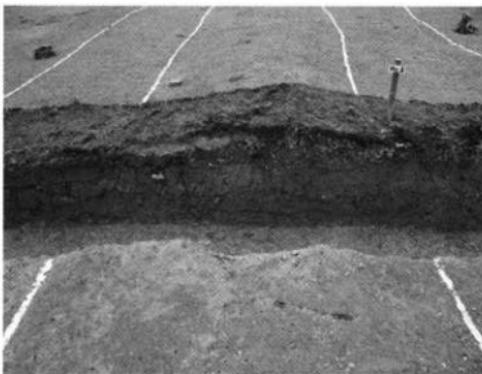
T-6 土壘土層断面

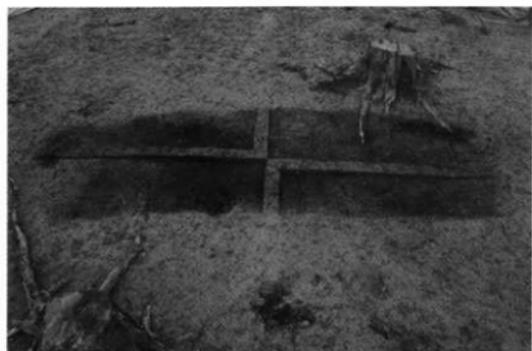
炭土坑 1 (南より)

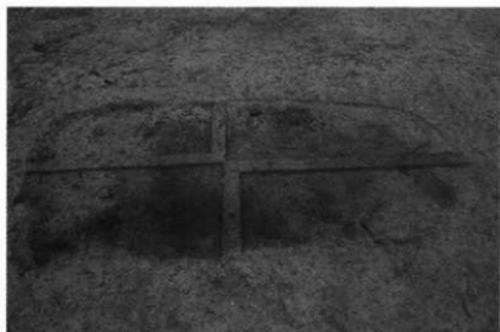
炭土坑 2 (南より)

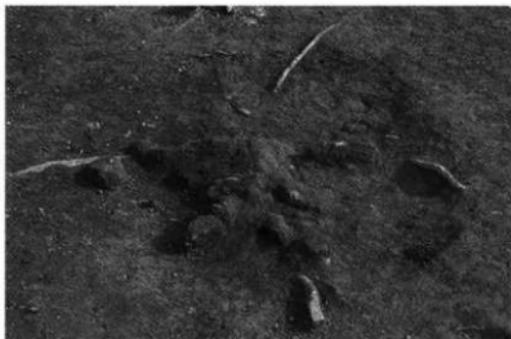
炭土坑 3 (南より)

今回の調査で検出された、いわゆる「炭土坑」は、立地、規模、床面形態、埋土が多量の炭化物であったことはその条件におおむね合致するが、(床面に一箇所ピットを有していたものがあったが)突出部や床面の溝などは有していないかった。また、遺物が無く、ただ炭、灰、焼土が多量に混入していたのみであり、時期を決定することはできなかった。ただ、No.3については、土壘の北側の溝を切り込んでいたり、埋土は焼土塊のみであったので、あるいは今までいわれてきた時期からすると、別な性格の遺構かもしない。

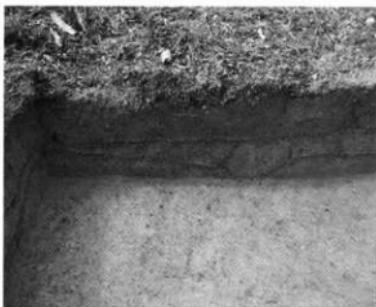
B レンチ土層断面（西壁）

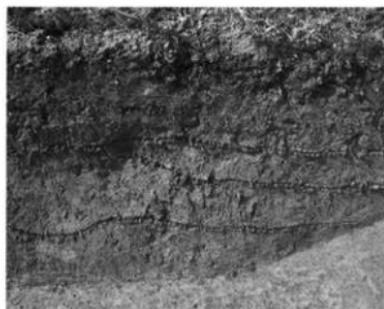
F レンチ土層断面（西壁）
