# 多賀城跡

昭和53年度発掘調査概報

宮城県教育委員会  
宮城県多賀城跡調査研究所

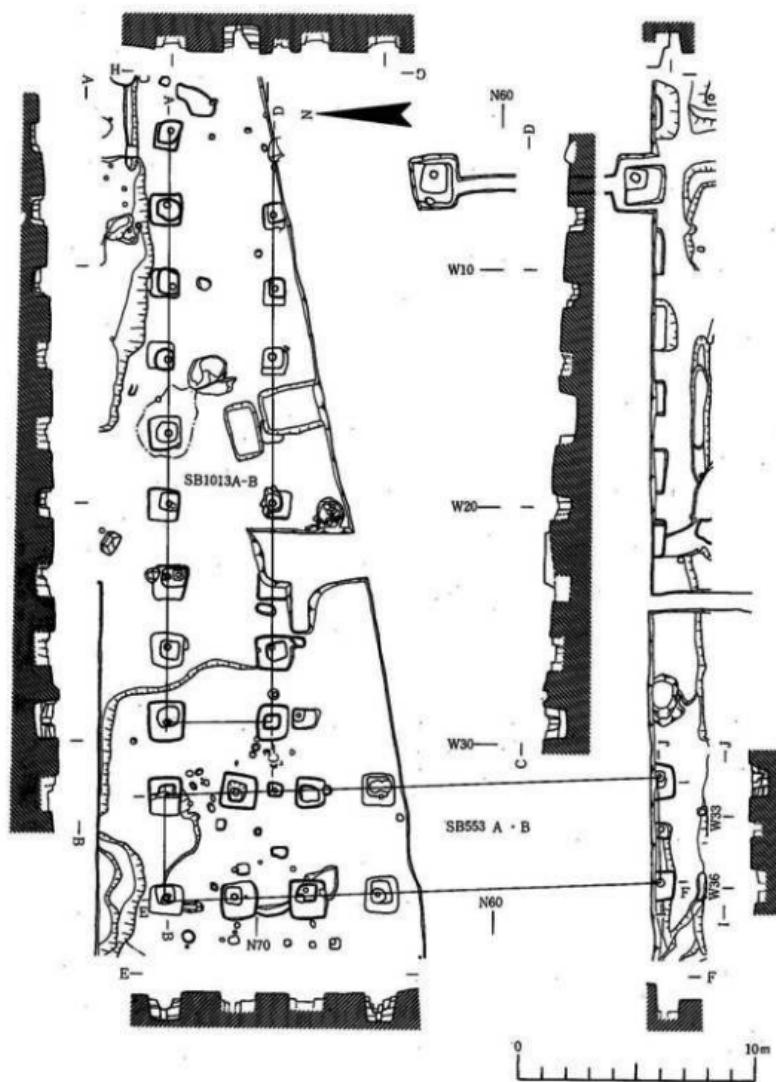
第5図 SB553、SB1013建物跡

SB1013-Aの柱穴はいずれもBにより底面近くまで壊されているが、柱痕跡がわずかに残っており、柱位置を推定できる。それによると、柱位置はほぼSB1013-Bと一致している。建物方向は発掘基準線にほぼ一致し、柱間寸法は桁行が約3m等間、梁行4.5mとなる。柱穴は1辺1.4m前後の方形で、最も良く残っている西端では約1mの深さをも

つ。壁は底部がわずかにせばまるが、ほぼ垂直に掘られており、埋土は約 20 cmずつ互層につき込まれている。柱は柱痕から径 30 cm の丸柱が使われたことがわかる。柱穴埋土から第Ⅲ期の平瓦が出土しており、第Ⅲ期以降の建物跡であることが知られる。

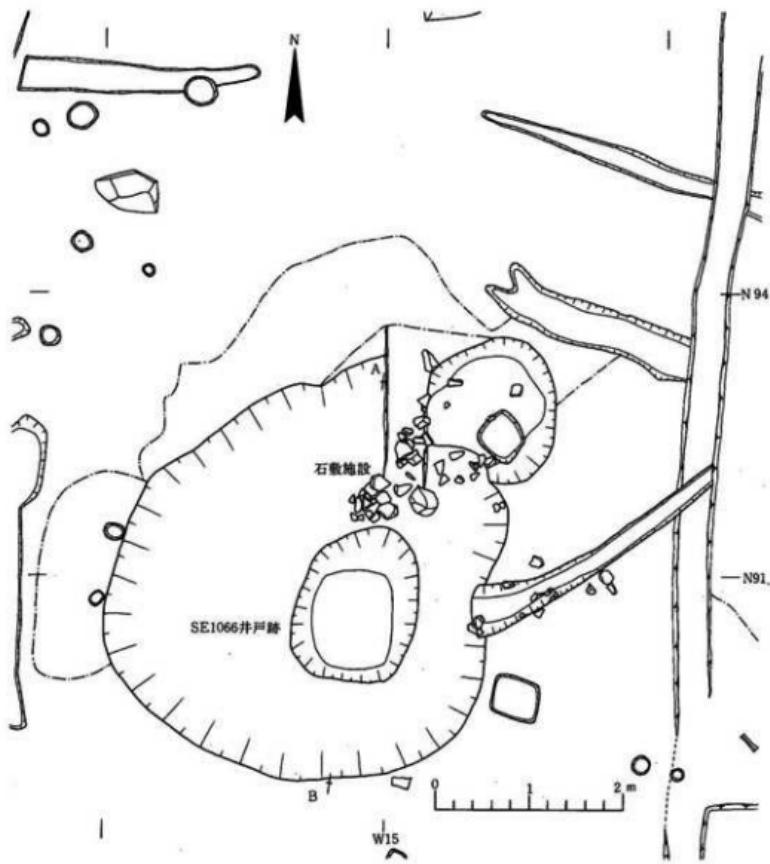
第7図 SE1066 井戸跡 SX1071 石敷

SE1066 井戸跡は南区の西寄りに位置し、第 6 層上面で検出され、同層にある SI1063 住居跡を切っている。壁は 1.1m の深さまでゆるやかに傾斜し、半ばから垂直に落ち、80cm で底部にいたる。北面のゆるやかに傾斜した所には、東西約 2.5m、南北 1.0m にわたって拳大から 30cm 位の礫と瓦を敷きつめた施設がある。最も深いところで約 1.9m を計る。埋土は第 I 層から第 V 層まで分けられる。第 I 層は地山小ブロック混りの灰黄褐色砂質土、第 II 層は暗灰褐色粘質土で、a~d の亜層に分れる。第 III 層は 50cm 前後の礫を含む黒褐色粘質土、第 IV 層は白色の石灰質結晶混りの黒褐色砂質土で、第 III 層に似るが、砂層と粘土層が互層になっている。第 V 層は灰緑色粘質土である。第 III~V 層は人為的な一手の埋土

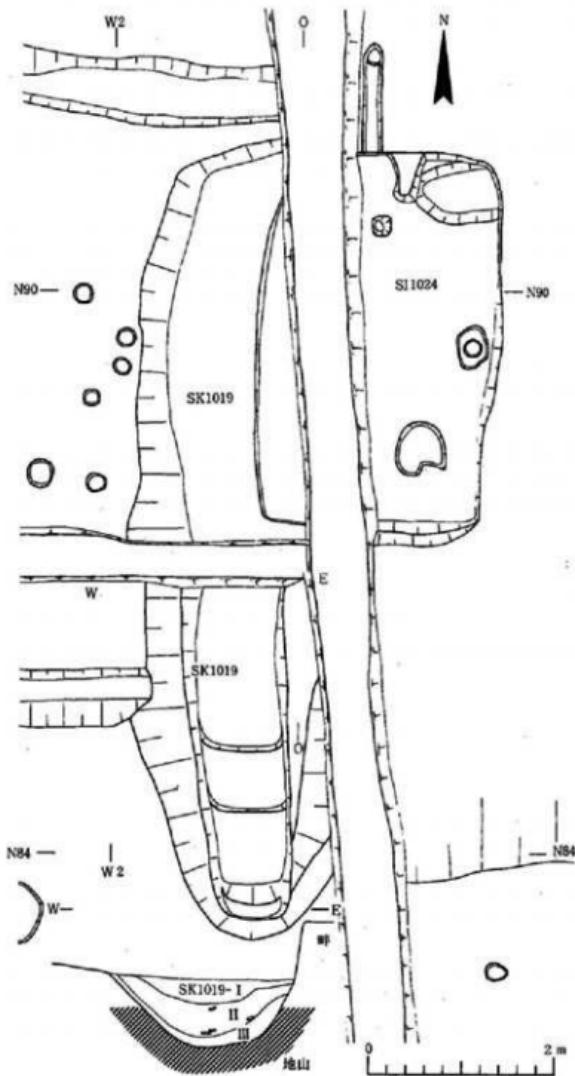
第13図 SI1024 住居跡 SK1019 土壌

SI1024は、第31次調査区の西端で東半部が検出されていたが、今回ほぼその全貌をとらえることができた。平面形は南北4.1m、東西2.6mの長方形である。壁は東半部が40~90cmと良く残っているのに対して、西半部はSK1019土壌によって壊されており、10cmほどしか残っていない。東半の南壁では、壁がやや開き気味に立ち上がる。床面は、地山の露出していない北東隅では、軟質の自然堆積層の部分を硬い土で置きかえている。柱穴や周溝は認められなかった。カマドは北壁の内側に粘土を用いて築かれており、巾50cm、奥行55cmほどである。煙道は底面がかろうじて残っており、現存長は1.2mである。床面からは須恵器坏、瓦などが若干出土している。

**SK1019** 土壙跡も、第31次調査で南半部が発見されていた。今回検出された北半部はSI1024 住居跡を大きく破壊しているが、一方その北端部は新しい溝によって壊されている。それゆえ、本土壙はどの層から掘り込まれているのかわからない。しかし、これは第2層により完全に覆われている。規模は東西2.3m以上、南北8.5mの細長い土壙である。東・西壁は上方が開き気味で、底は丸みを帯びる。南壁は北へ向かって3段ほどの階段状にゆるやかに傾斜している。埋土I層は須恵系土器の破片を多量に含み、炭化物、瓦を混ぜる暗褐色土、II層は地山小粒子、遺物破片、木炭を含んだ褐色土で、III層はII層に似るがやや明るい褐色土である。いずれも須恵系土器が出土している。

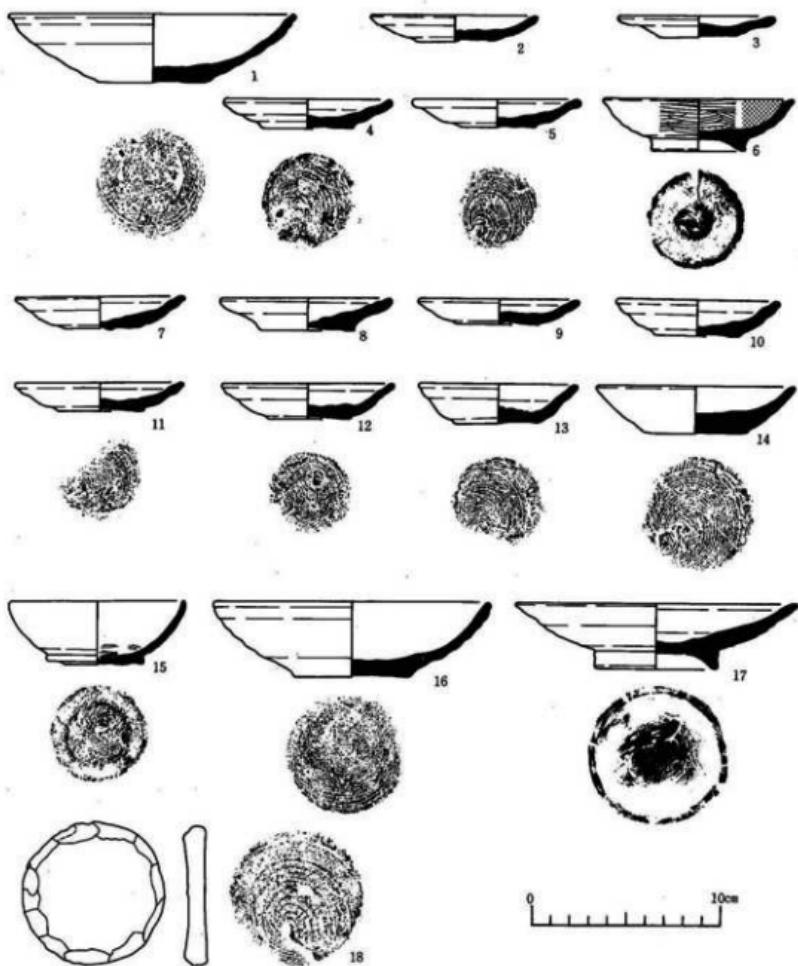
第16図 SE1066 井戸跡第I、II層出土遺物

番号	遺構・層位	種類	器種	特徴
1	SE1066-Ⅰ層	須恵系土器	坏	体部内外面ロクロナデ 底部回転糸切り
2~5	〃	〃	小皿	〃 〃
6	〃	土師器	高台坏	切り離し不明
7~14	SE1066-Ⅱ層	須恵系土器	小皿	体部内外面ロクロナデ 底部回転糸切り
16	〃	〃	坏	〃 〃
17	〃	〃	高台坏	底部回転糸切り→高台
15	〃	土師器	〃	〃

埋土 I 層(第 16 図)からは須恵器、土師器、須恵系土器、磁器、硯、瓦などが出土している。この内、須恵系土器が多く、壺・小皿が 30 点、高台壺が 10 点、鉢が 1 点見られる。1 は壺、2～5 は小皿である。須恵器には壺、甕、瓶がわずかにあり、壺では糸切りが 1 点見られるだけである。土師器には壺、高台壺、甕がわずかにあり、壺では底部全面に手持ちヘラケズリ調整のあるものが 1 点認められる。6 の土師器高台壺は内外ともにヘラミガキがあり、内面を黒色処理している。磁器には白磁の瓶と皿の破片がある。ほかに風字硯の破片も発見されている。

須恵系土器が最も多く、壺・小皿が 35 点、高台壺が 6 点、鉢の体部破片が数点ある。16 は壺、17 は高台壺、7~14 は小皿である。18 は壺の体部を打ち欠き、底部を円形にし、縁辺を磨いている。須恵器には壺、高台壺、甕、瓶がある。壺では糸切りが 3 点、糸切りののち手持ちヘラケズリ調整が 1 点、ヘラ切りが 1 点見られる。高台壺の中には外面底部を硯に転用したものもある。また蓋には朱のついた転用硯もある。土師器では壺、高台壺、甕が見られるが、図示できるものは少ない。壺はほとんどが風化しているために底部の状態がわからない。高台壺では高台の低いものと高いものとがある。15 は前者で、むしろ壺部の底面の方が高台の先端部より低いものである。体部は塊形に近く、底部は糸切りののち高台をつけている。外面にはロクロナデがあり、内面は黒色処理されている。瓦には 431 軒丸瓦、721A 軒平瓦、刻印図 A 平瓦などがある。

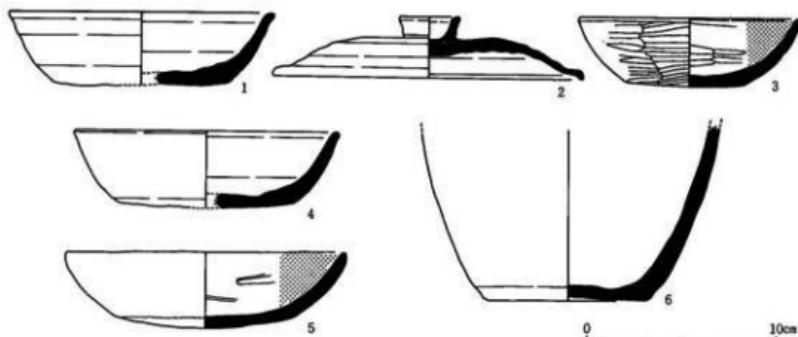
第20図 SI1063 住居跡内施設出土土器

次に住居構築時に貼り床の中、周溝、D-1溝、カマドなどに混入したり、施設に使われた遺物について述べる(第20図)。貼り床の中からは須恵器、土師器、瓦などが出土している。いずれも少量で、須恵器には壺、甕が、土師器には壺、蓋、甕がある。土師器壺では、内外面ともにヘラミガキをして黒色処理したものが見られる(3)。土師器の蓋には内外面ともに黒色処理した破片が1点ある。周溝からは須恵器、土師器、瓦などが出土している。須恵器には高台壺、蓋が1点ずつある。高台壺は外面底部に墨が付いており、硯に転用されている。2は蓋で、リング状のつまみが付いたものである。土師器ではロクロによらない甕の体部が1点出土している。D-1溝からは須恵器、土師器、瓦などが出土している。須恵器にはヘラ切り壺(4)が1点、甕、瓶がある。土師器には壺と甕がある。5は壺で、摩耗が著しく内外面の調整は不明だが、体部が丸味を帯び、丸底であることから国分寺下層式と思われる。6の甕は体部下半のみを残している。摩耗が顕著で調整などはわからない。ほかに甕の体部が数点出土しているが、いずれもロクロ調整ではない。瓦には、陰刻文字「上」の第I期平瓦(第32図8)のほかに第I・II期の瓦がある。

番号	遺構・層位	種類	器種	特徴
1	SI1063-床面	須恵器	壺	内外面ロクロナデ 底部回転ヘラ切り
2	SI1063-周溝	"	蓋	天井部回転ヘラ削り→リング状つまみ
3	SI1063-はり床	土師器	壺	内外面ヘラミガキ 黒色処理
4	SI1063-D1	須恵器	壺	内外面ロクロナデ 底部回転ヘラ切り
5	"	土師器	壺	丸底 摩耗著しく調整不明
6	"	"	甕	体部下半部のみ

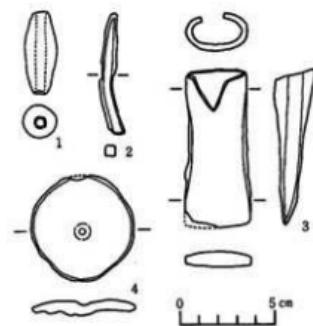
第26図 第3層出土遺物

北区第3層からは須恵器、土師器、須恵系土器、施釉陶器、磁器、土錘、鉄製品、瓦などが出土している。須恵器には壺、甕、瓶がある。壺ではヘラ切りが1点のみである。また甕や瓶の破片の中で、2点ほどが硯に転用されている。土師器には壺、高台壺、甕がある。壺には糸切りが9点、全面に回転ヘラケズリしたものが1点あり、底部の不鮮明なものも数点ある。須恵系土器には壺、高台壺、小皿がある。施釉陶器では灰釉陶器の皿、長頸瓶、瓶の破片が見られ、磁器では白磁の皿が1点見つかっている。第26図1は細身の土錘である。2は断面四角形の鉄釘、3は基部に袋状の木部挿入穴のある鉄斧、4は軸を欠いた鉄製の紡錘車である。

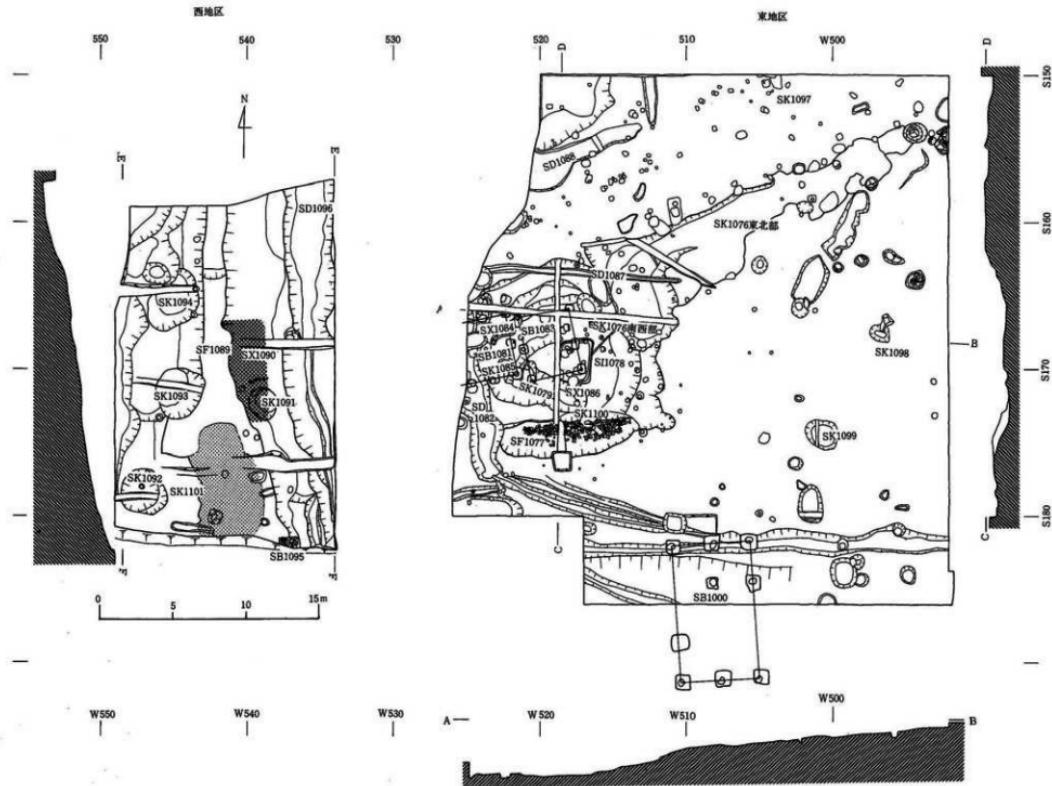
第36図 第33次発掘調査遺構全体図

SKI076は調査地区的東北隅から西南隅にかかる大きな土壙跡である。土壙の東北部は巾4m、長さ19m、深さ約50cmの溝状をなす。一方、西南部は径14mの円形をなすが一連の土壙である。土壙は地山面から掘り込まれ、この地区での検出遺構の中では最も古い。土壙の底は凹凸があるが、東北から西南に向って傾斜し、最も深い西南部では地山面より1.2mを測る。土壙を挟んで、南の地山は岩石や礫が露出しており、北のそれは粘質土である。粘質土の分布する範囲に土壙が掘られていることを考慮すると、土壙の性格は土取り穴かとも考えられる。土壙の埋土は大略9層に分れる。この土壙の西半部の堆積

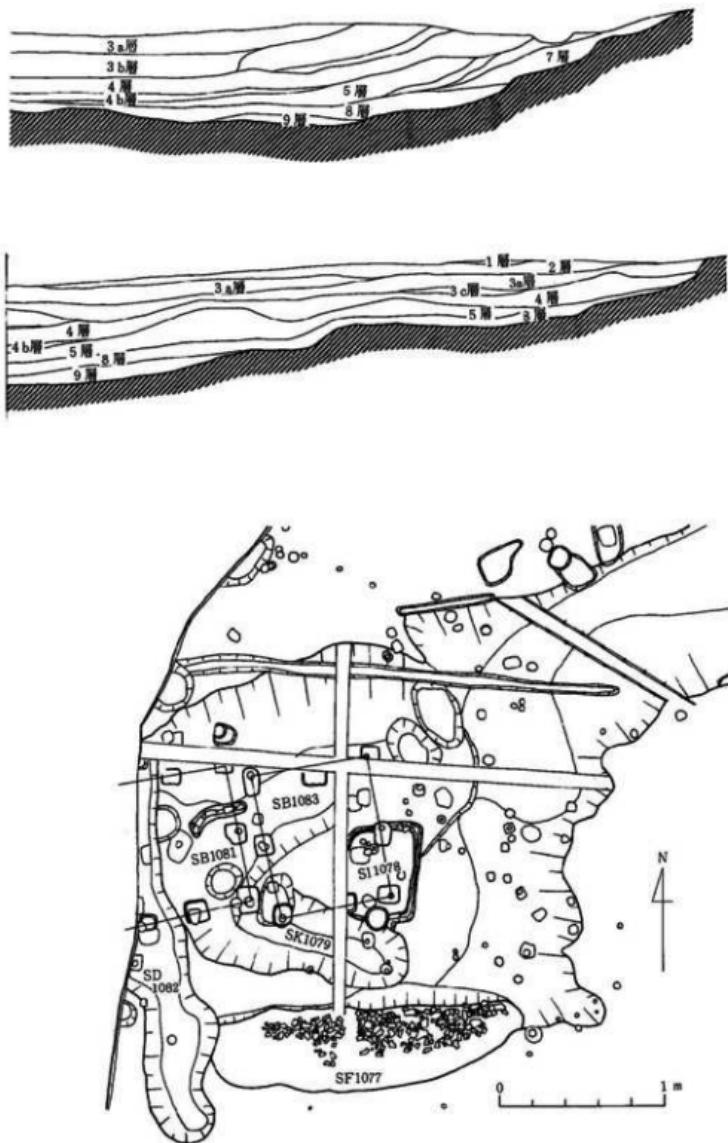
第40図 SF1077 築地基礎地業平面図

積土は大略2層に区分される。下層は黄褐色粘土・褐色砂質土・地山混じり赤褐色粘土を巾5cm程に粗い互層に積んだ、厚さ70cmの土層である。上層はやはり黄色粘土、褐色砂質土の互層であるが、積み方が非常に丁寧で、版築状を呈している。上層の上半部には第II期の平瓦や丸瓦を敷きつめている。直線的に延びる北端縁には20cm前後の河原石を並べて、補強している。

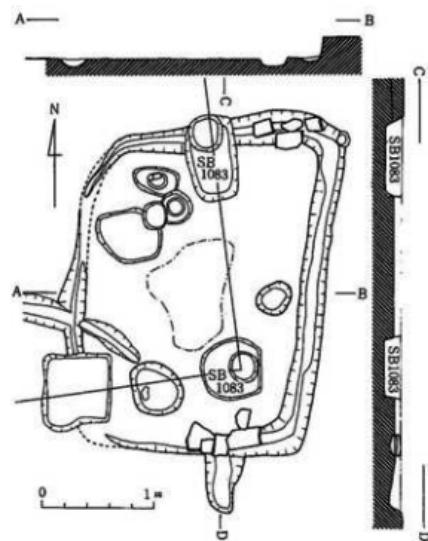
第 41 図 SI1078 住居跡平面、断面図

SI1078 は SF1077 の北 5m にある竪穴住居跡である。検出面は SK1067 土壌埋土第 9 層面である。住居跡の遺存状況は悪く、西壁はほとんど破壊されている。住居跡の埋土は地山ブロックを多く含む黄褐色土である。SK1067 土壌埋土第 8 層がこの住居跡の全体を覆っていることから、第 8 層堆積以前に大きな削平があったことを知る。住居跡の規模は東西約 2.4m、南北約 3m と小ぶりで、その平面形は隅丸長方形を呈す。床面はほぼ平坦で、掘り込まれた第 9 層が床になっている。床面中央部には、径 1m の範囲に木炭の分布が認められる。周壁は東で深さ 15cm、北壁で 20cm 残存しているだけであるが、ほぼ垂直に落ちる。周溝は断面が U 字形で、床面レベルで、周溝上には第 II 期の平瓦、丸瓦を敷いている。周溝の埋土は地山ブロック入りの黄褐色土である。柱穴は認められなかった。カマドと煙道は南壁の中央東寄りにとりつく。カマドの袖は破壊されており、煙道も底面部分がかろうじて残っており、現存する巾は 40cm、長さは 60cm である。床面や周溝埋土中からの出土遺物には施設瓦の他、土師器の妻等がある。

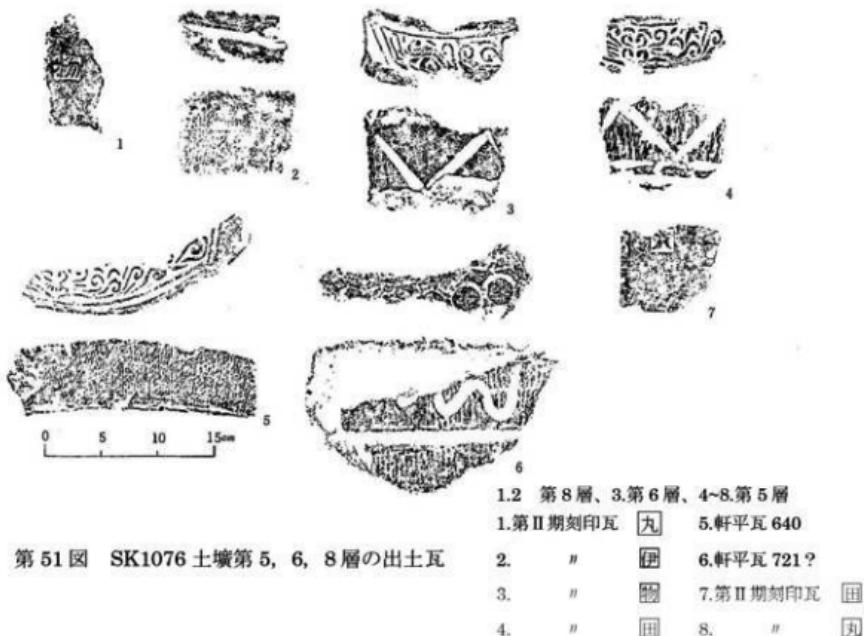
第51図 SK1076 土壌第5, 6, 8層の出土瓦

第6層からは瓦、須恵器、土師器などが出土しているが、破片のため図示できるものは少ない。瓦には第II期の平瓦15点と丸瓦8点がある。図6は回面に「物」と押印した平瓦である。須恵器には壺と甕がある。壺にはヘラキリ3点と底部全面を回転ヘラケズリ調整するもの(1点)がある。ヘラキリの壺には底部にヘラ記号をしたるものがある。甕は体部の破片である。土師器には壺(4点)と甕の体部破片が若干あるにすぎない。壺は底部が著しく磨耗しており、切り離し法等は判別できない。

第5層からは瓦、須恵器、土師器、硯、砥石の他、縄文時代の「くぼみ石」やスクレーパーなどが出土地している。瓦には軒平瓦、平瓦、丸瓦がある。軒平瓦は2点ある。第51図5は第II期の軒平瓦640であって、図6は軒平瓦721かと思われる。平瓦は第I期のものの2点、第II期のもの20点、第III期のもの3点である。第III期の平瓦が出土する点が注目される。押印の瓦には平瓦回面に「丸」図8が3点、丸瓦凸面に「田」と押したもの(図

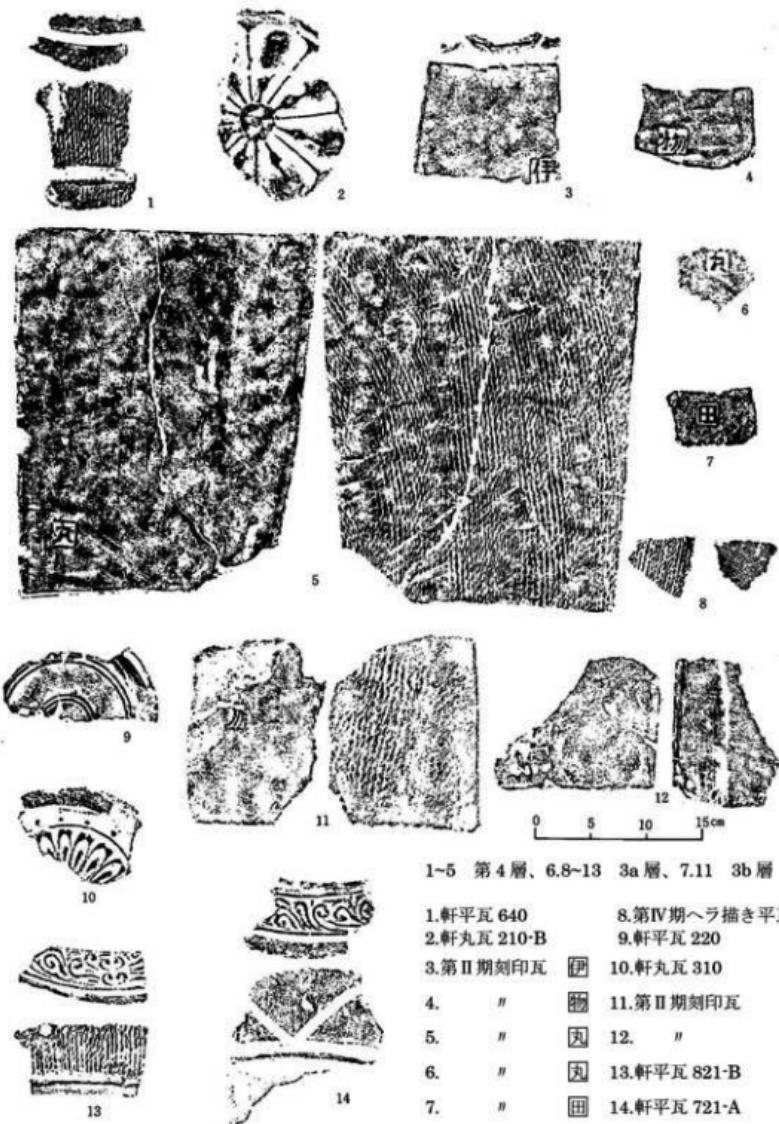
第54図 SK1076 土壌第4層、第3a、3b層の出土瓦

瓦には軒瓦 2 点、平瓦 240 点、丸瓦 178 点がある。第 54 図 1 は軒平瓦 640 であり、同図 2 は軒丸瓦 210-B で、ともに第Ⅱ期の軒瓦である。平瓦の時期別の内訳は第Ⅰ期 2 点、第Ⅱ期 180 点、第Ⅲ期 39 点、第Ⅳ期 3 点、不明 16 点(破片にて判別不能)となる。丸瓦、平瓦の中には押印した瓦もある。図 3 は丸瓦凸面に「伊」、図 4・5 は平瓦凹面に「物」「丸」と押印したものでともに第Ⅱ期の瓦である。

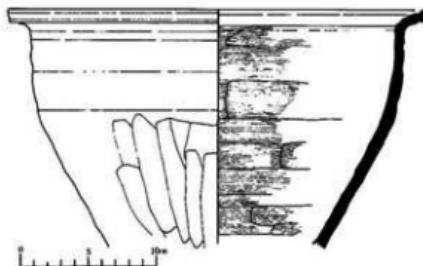
第56図 SK1076 土壌第4層出土土器

ものもある。その1片には朱が付着している。第56図は底部が欠損した、口径31cmの鉢型の甕である。体部下半部には縦方向のヘラケズリ痕がみられ、内面には横方向のカキ目痕がみられる。

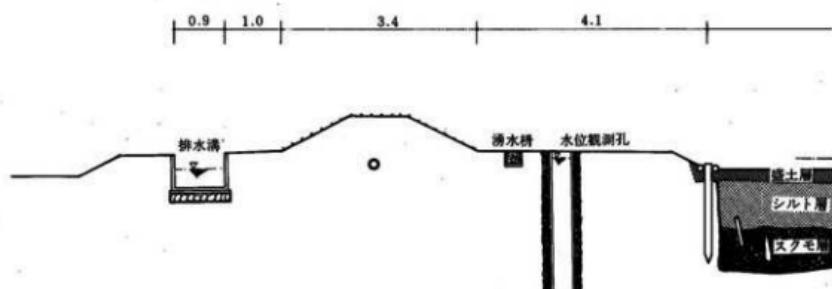
第 77 図 保存施設横断図

湿地の北部には約 20 戸ほどの民家があり湿地全域に生活汚水が流入していた。水田放棄により崩壊していた既存の素掘側溝を利用して、コンクリート製の U 型側溝(幅 0.9m、深 0.61m)を延長約 246m にわたって付設し、湿地南部の排水路へ接続した。また、途中木質遺構を横断する箇所があり、遺構の破壊を最小限にするため発掘調査結果に基づき、遺構の最も遺存しない箇所(遺構南端部)を選んで計画したが、基礎床掘施行時に下層より同類遺構(宮城県多賀城跡調査研究所年報 1975)が発見された。そのため、一部設計変更し、
