石岡を掘る6

古代特集

文化財調査報告会関連展示・発掘調査速報展

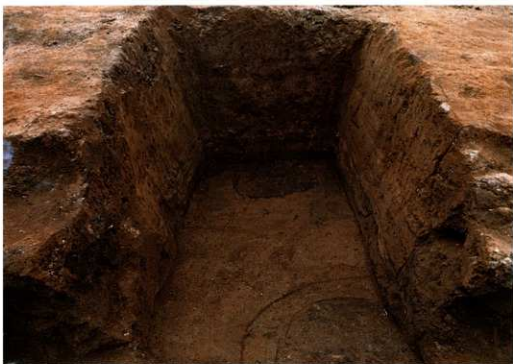
▲茨城廃寺跡の変遷

7世紀中葉～後葉に小規模な仏堂が建立され、7世紀末に本格的な伽藍を伴う寺院として整備され、8世紀前葉に完成します。その後、寺域を区画する溝の掘削や伽藍の再編・改修が行われますが、10世紀前半に伽藍は廃絶。掘立柱建物により再建されますが、それも10世紀後半に廃絶してしまいます。

7世紀後半から10世紀前半にかけての創建から廃絶に至るまでの変遷が、その初期段階、再建段階までが明らかになった希少な事例です。

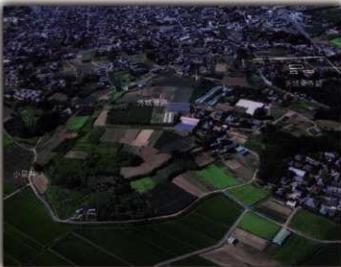
なかでも昭和46年に出土した軒丸瓦は、常陸国府の国庁に葺かれるために導入されたものよりも一段階古く、8世紀中葉以前と考えられるものです。とすると、8世紀前半段階に瓦葺きの

建物の存在が予想できることになりました。その建物こそが古代茨城郡役所でしょう。

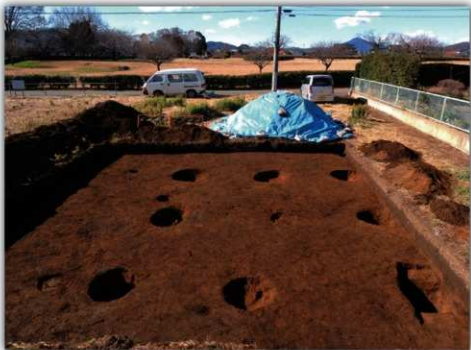
▲ 調査区の全景
(奥の芝生が常陸国分尼寺跡)

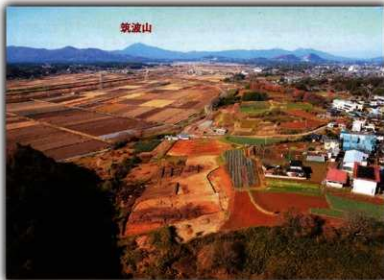
平成20・21年度に国道6号線千代田石岡バイパス建設に伴い、茨城県教育財団が発掘調査を行いました。調査区中央部の斜面では、東海地方(静岡県湖西市)産の須恵器や土玉、土錘、炭化米などがまとまって出土しました(第1号遺物集中地点)。実用品ではない、ミニチュアの土器も多いことから、マツリ—祭祀で使われたものと考えられます。

▲田崎遺跡の全景(『田崎遺跡』2010年、茨城県教育財団より転載)
