南箕輪ショッピングタウン造成工事に伴う
埋蔵文化財緊急発掘調査報告書

塩ノ井遺跡

上伊那郡南箕輪村塩ノ井

長野県上伊那郡南箕輪村教育委員会

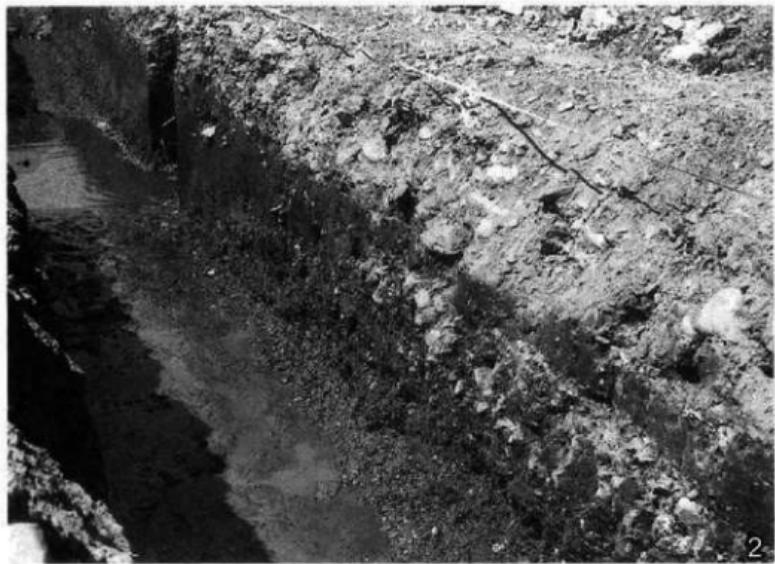
1. 調査地（西側） 2. 1号トレンチ土層断面
