伝吉田寺跡

平成30(2018)年度調査に関する報告

府中市教育委員会

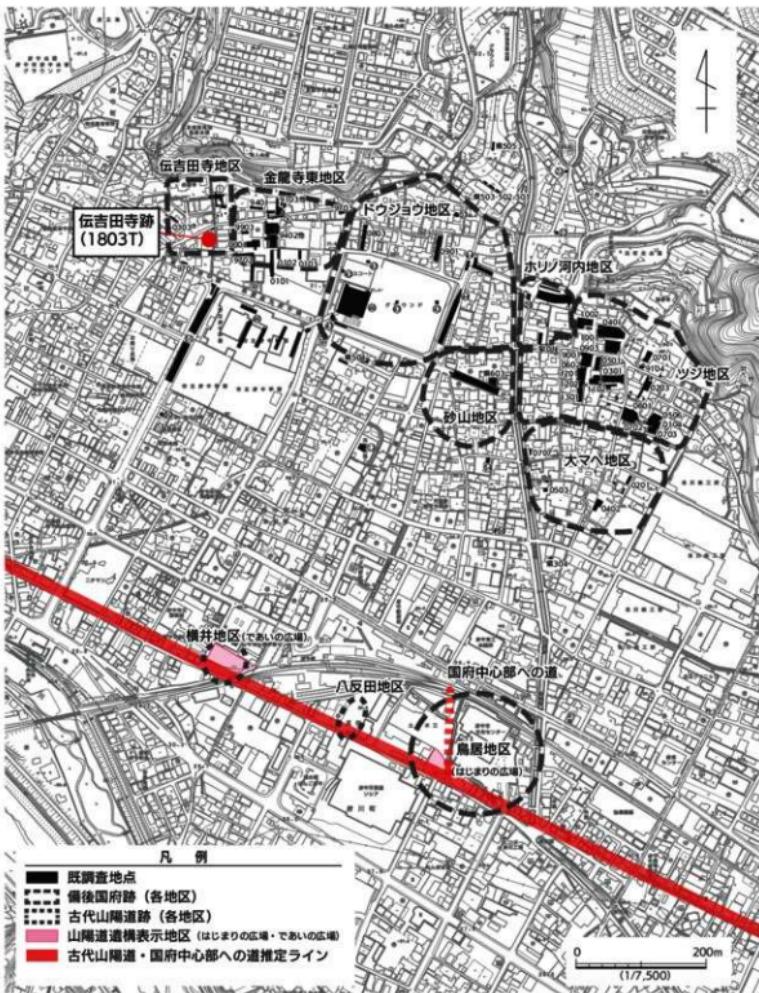
図4 元町周辺調査区及び備後国府跡地区配置図(縮尺 1/7,500)

平成28（2016）年刊行の「備國總括1」の報告書では、「ツジ地区」や「金龍寺東地区」をはじめ、国府の中核域を構成する遺跡について「地区」を設定した。元町及びその周囲において発掘調査を実施した地区及び調査地点・範囲は図4のとおりである^(註1)。

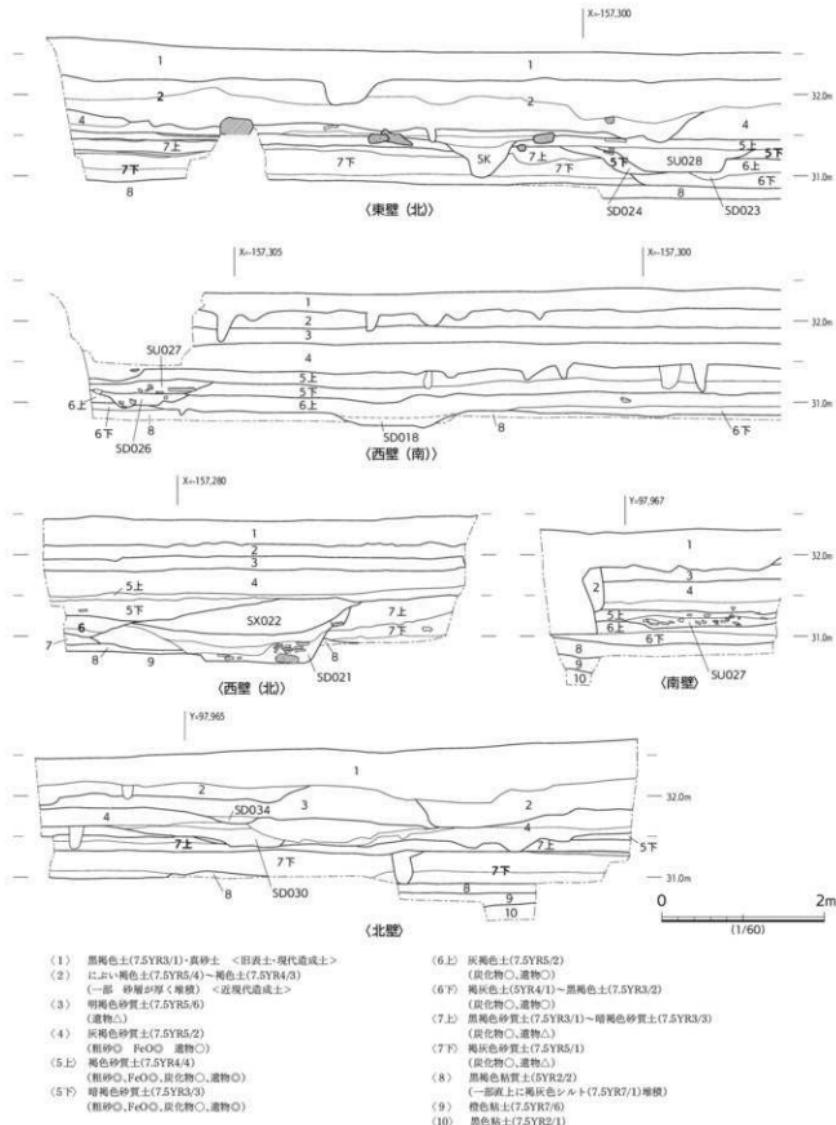
図7 調査区土層図 (縮尺 1/60)

北端付近のみ、直上のところどころに、粒子の細かい明褐灰色(7.5YR7/1)シルト層が堆積しており、ある時期の地表面であった可能性がある。

〈9層〉 橙色(7.5YR7/6)の粘土層である。上面の標高は30.7～30.8mで、調査区内では、ほぼ水平に堆積していた。

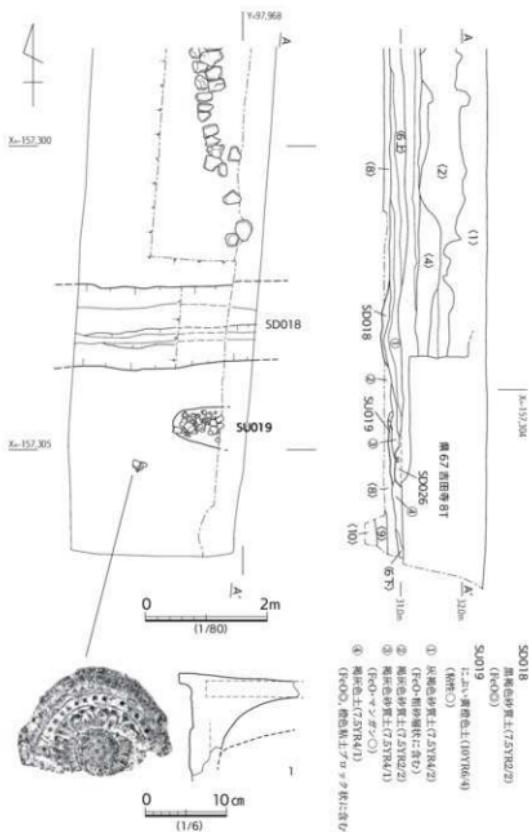
図8 SD018-SU019 遺構・遺物実測図(縮尺1/80・1/6)

瓦はコンテナ箱(小)で約3箱が出土した。平瓦と丸瓦で、すべて凸面が縄目叩きのものであった。平瓦には模骨痕のあるものが目立つ。

同じ検出面で出土した軒丸瓦を図化(図8-1)した。

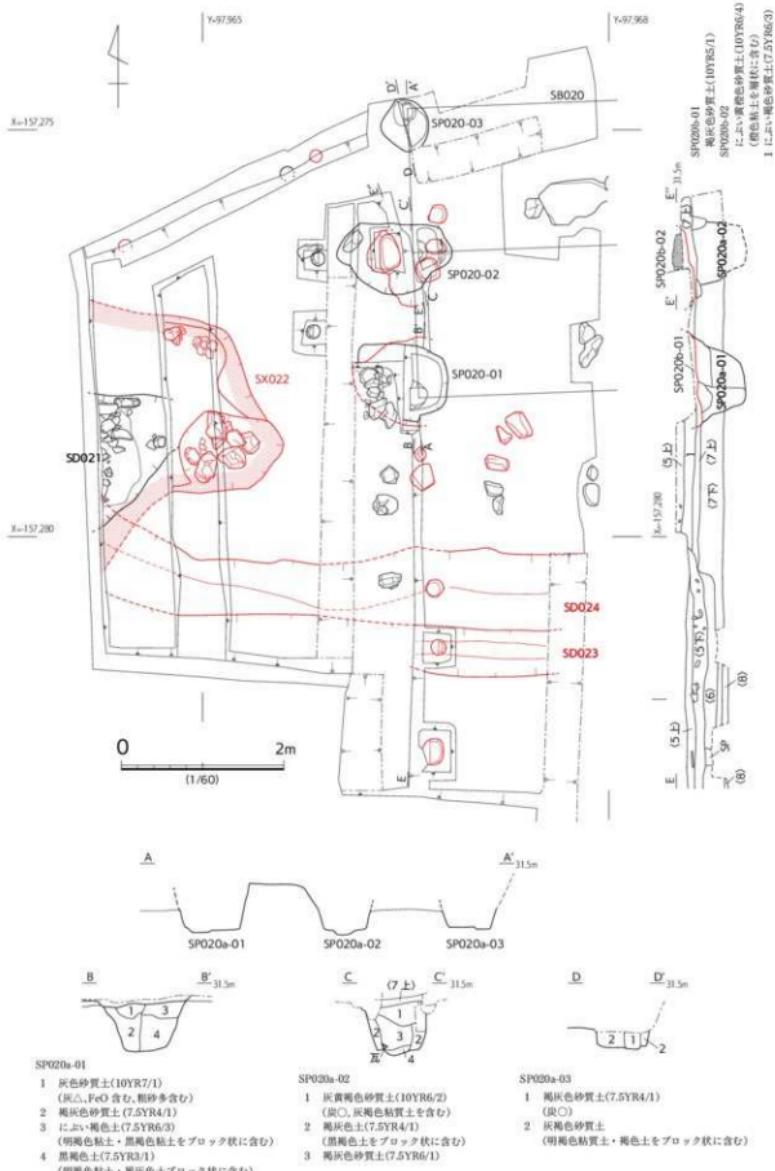
図9 SB020・SD021 遺構実測図 (縮尺 1/60)

また、柱穴(SP020a-01・02)の直上で、〈7上層〉上面からの掘り込みとみられる不整形の浅い凹み(SP020b-01・02)を確認した。SP020b-01の平面規模は、南北0.7m、東西0.6m以上で、深さは0.1m前後である。SP020b-02の規模は、南北0.6m、東西0.4m以上とみられ、深さは0.15mで、上面平坦な長軸約45cmの河原石が据わっていた。埋土はにぶい黄橙色砂質土で、橙色粘土が層状に堆積している、しまりのよい土層であった。残存状況がよくないため確実ではないが、状況からみて、凹みは礎石据付穴の可能性があり、掘立柱建物(SB020a)は礎石建物(SB020b)に建て替えられたことが想定される。時期は、〈7上層〉の出土遺物から、9世紀後半頃と考えられる。

塔・講堂といった主要建物の南方中軸線上の中門が想定されていた付近で、8世紀後半頃の南北12尺の掘立柱建物跡(SB020a)が確認された。また、掘立柱建物(SB020a)は9世紀後半頃に礎石建物(SB020b)に建て替えられたことも想定される。建物は調査区の東側(現状道路)に展開するため全体像は不詳であるが、遺構の性格については、位置関係から「門」の可能性が高いとみられる。八脚門を想定すれば、東西規模は27尺程度(8m程度)と推測される。

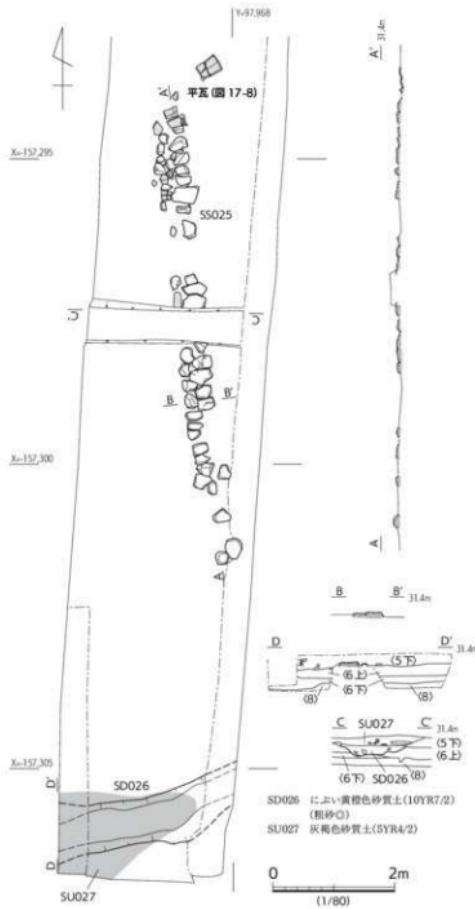
図11 SS025・SD026・SU027 遺構実測図(縮尺1/80)

時期は、出土遺物と層位から10世紀後半～11世紀頃と考えられる。

石列の主軸方向に近く、層位的にも同時期の遺構であろう。

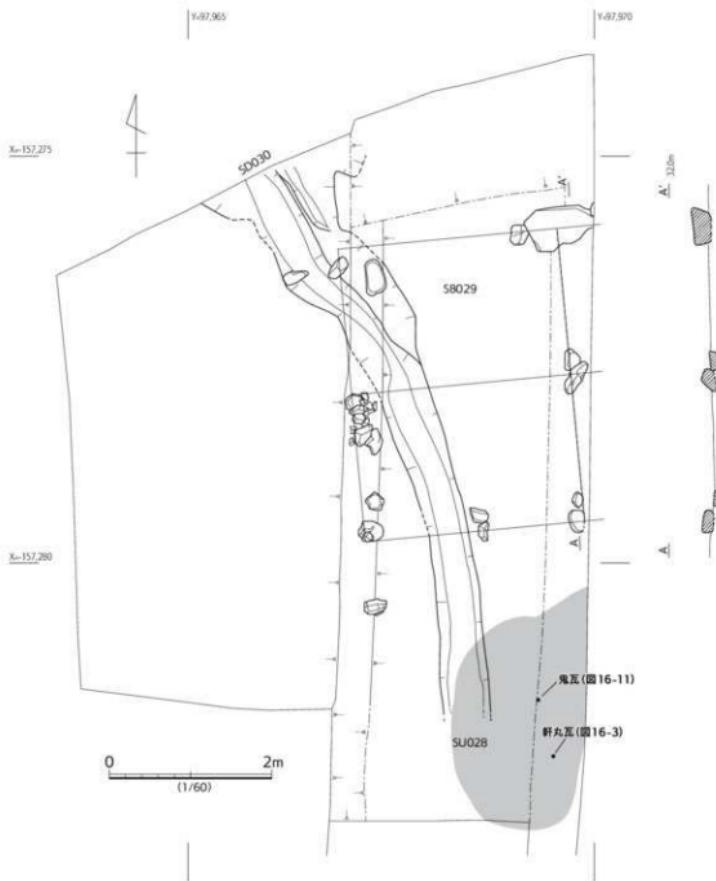
図13 SU028・SB029・SD030 遺構実測図（縮尺1/60）

調査区の北東端付近で、建物の礎石と考えられる、長軸約0.9m、短軸約0.5mの上面平坦な石を一つ検出した。他に礎石は検出できなかったが、ほぼ等間隔に並ぶような位置で確認された、長軸0.3～0.5mの石や集石地が、礎石位置の痕跡と考えられることから、南北2間、東西1間以上の礎石建物があったと判断した。SB020とほぼ同じ位置である。建物の規模は、南北約3.6m、東西約2.7m以上で、南北の柱間は約1.8m(6尺)、東西の柱間は約2.7m(9尺)であった。主軸は、真北から少し西傾するN-5°-Wとみられる。建立時期は〈5層〉の出土遺物から、12世紀後半頃と

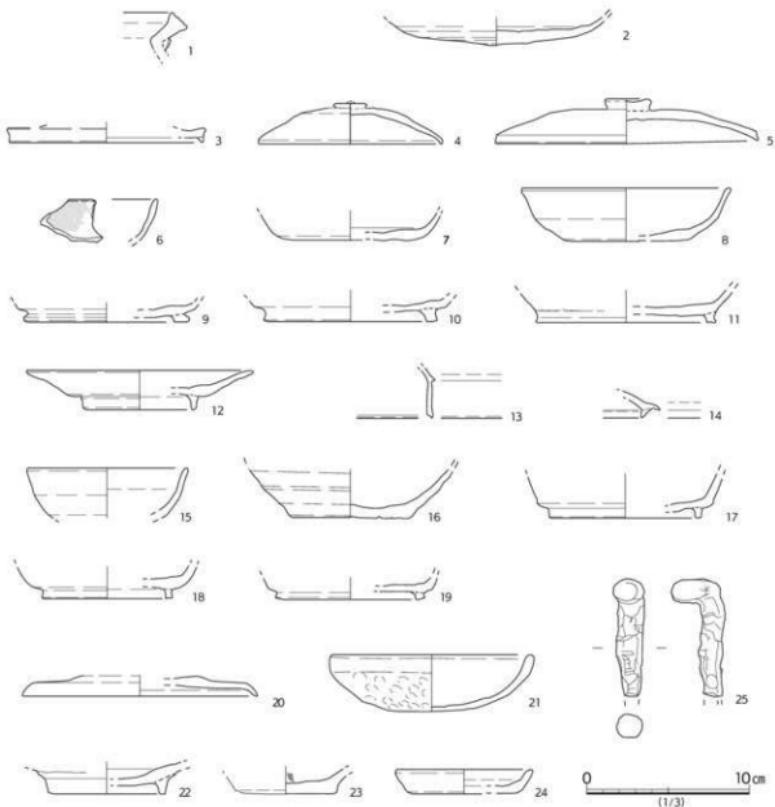
図14 遺物実測図①(6～8層) (縮尺1/3)

13～25は〈6層〉からの出土遺物である。13～19は須恵器、20～24は土師器、25は鉄釘である。13・14は杯蓋で、14はかえりを有する。15～19は杯で、17～19には高台が付く。そのうち、16は椀型に近く、10世紀以降のものとみられる。20は丹塗りの杯蓋である。21は完形の杯で、外側に顕著な指頭痕がみられる。〈6層〉でも〈8層〉の上面に近い最下層で出土した。22は高台付の杯である。23・24は皿で、23には煤が付着しており、灯明皿として使用されている。24は丹塗りの皿である。25は鉄釘である。鉄釘は〈6層〉より下の層では出土していない。錆びて欠損したものばかりであるが、いずれも、頭部を折り曲げた断面方形のもので、鍛造品と考えられる。

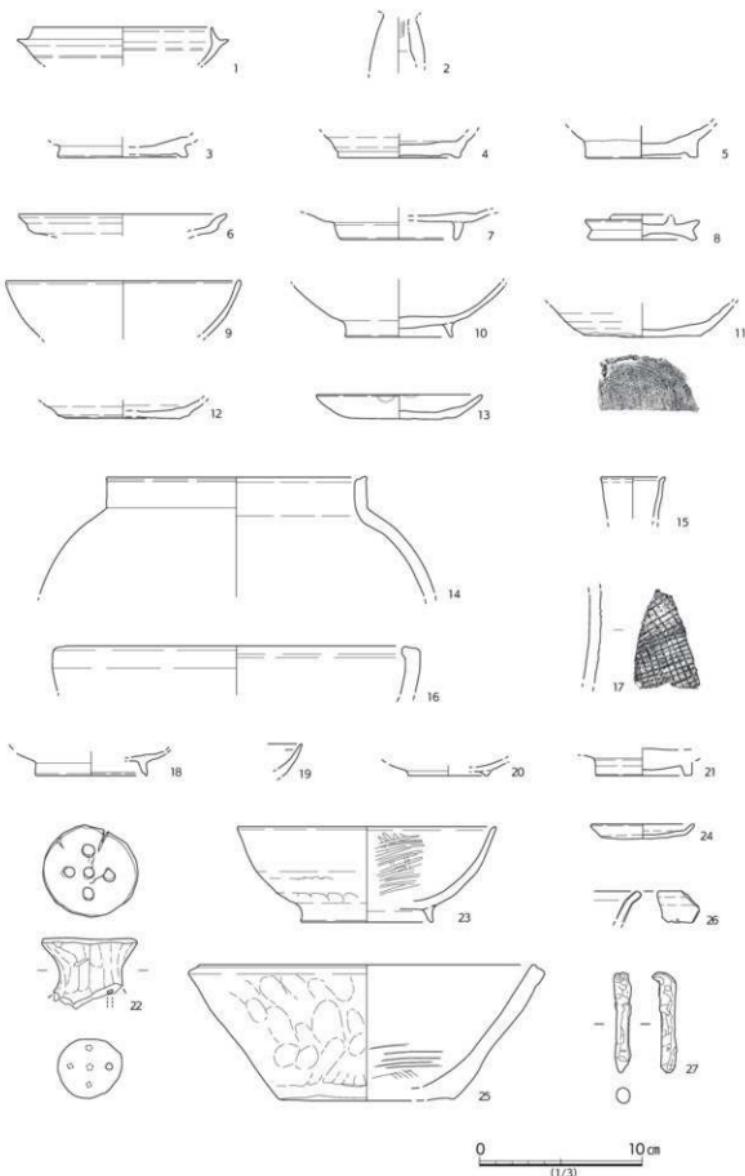
図15 遺物実測図②(4～5層)(縮尺1/3)

18・19は縁釉陶器である。破片のため器種は確定的ではないが、18は高台付の皿で近江産のものである。19は京都産とみられる。20は瓦器椀の底部で、低い高台を有する。21は白磁椀の底部で、白磁IVかV類のものであろう。

22は須恵質の土製品で、上端部のみの破片である、ツジ地区の出土例^(註1)から、花瓶の形状をした、上端に5ヶ所の孔を持つ土製品と考えられる。用途は不明であるが、形状から仏事に関係する遺物と想定される。23は土師器の椀、24は土師器の皿である。25は瓦質の鉢で、外側に指頭痕が顕著であった。26は龍泉系の青磁椀で、外側に蓮弁が施されたものであった。

27は鉄釘で、〈6層〉出土の鉄釘(図14-25)より細く小さいものである。頭部の折り曲げもわずかである。用途の違いを表していると考えられる。

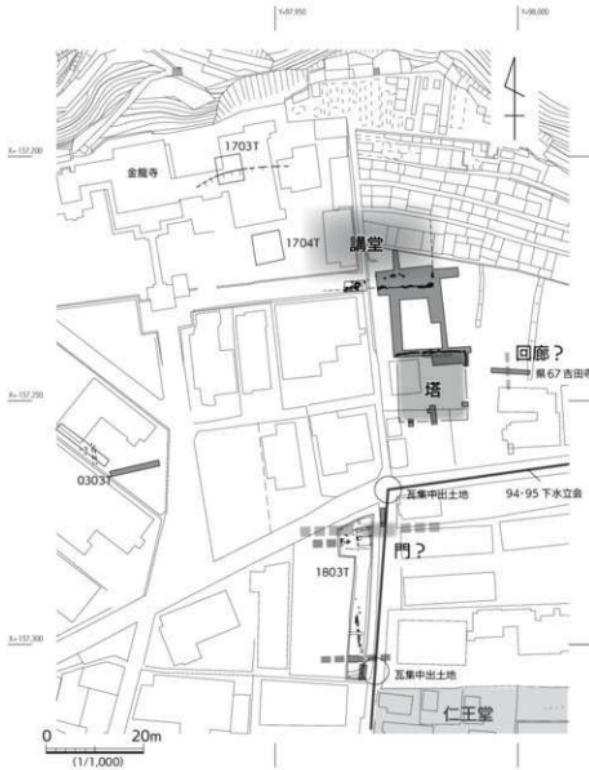
図 19 伝吉田寺跡主要古代遺構配置図 (縮尺 1/1,000)

遮蔽施設については、明確な遺構としては確認できなかったが、性格不明遺構(SX022)が築地塀の痕跡とみられ、溝状遺構(SD021)は外溝の可能性がある。SD021の瓦出土状況から、築地塀は瓦葺であった可能性があり、9世紀後半頃～10世紀頃には瓦葺の築地塀が構築されていたことが推測される。主要堂塔との位置関係は図19に示した通りである。

なお、これらの遺構は塔や講堂等の主要堂塔が整備された時期とは異なるため、7世紀末から8世紀前半の「門」(いわゆる中門)は別に存在するとみられ、今後、1803Tより北側において中門や回廊等が確認される可能性がある。
