斎宮跡発掘調査報告Ⅲ

下園東区画の調査

遺構編

斎宮歴史博物館

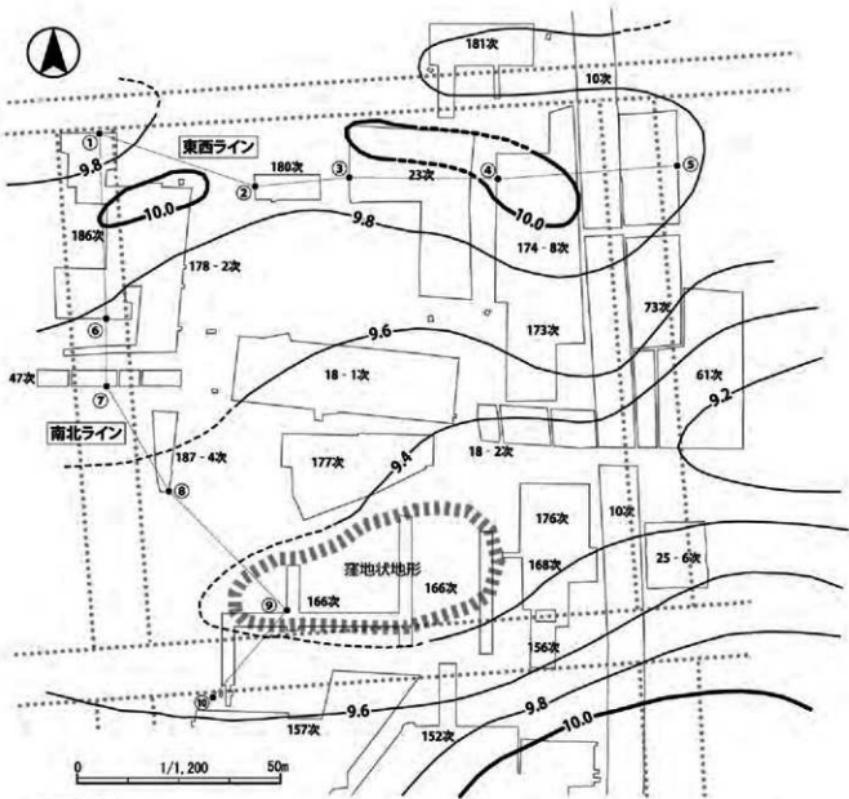
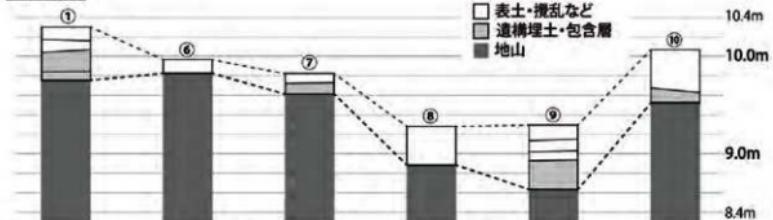
第4図 下園東区画の微地形図 (1/1,200) と基本層序柱状図 (1/50)

斎宮跡における方格街区は、平坦な台地上にあって、わずかにみられる微地形的な起伏を活かしながら、おおむね西から東への排水を優先した形で区画道路の側溝が開削されていることが分かっている⁽¹⁾。下園東区画の範囲では、現地表面の最高点が10.3m、最低点が9.5mで比高差約0.8mにすぎないが、遺構検出面の標高に基づく0.2m等高線で示した微地形図（第4図）で詳細にみると、南の柳原区画との間に窪地状の谷地形があり、北東と北西に2か所にある標高10mを超える微高地を最高点に、南の谷に向かって傾斜していることがわかる。なお、この谷部で実施した第166次調査では、調査区南端の一部を除き、近世以降の瓦粘土の採掘坑により遺構面が搅乱され、30年ほど前まで水田として利用された湿地となっている。この区画南の谷部でも区画東南部の第168次・176次調査を除き、検出遺構の密度が極めて薄いため、区画南西部は当初から浅い窪地となっていた可能性がある。

一方、第174~8次調査区と第181次調査区の間には、区画北辺の道路の部分にも西から東に傾斜する小さな谷が入り込んでおり、下園東区画は区画北半が東西にのびる尾根状の微高地となっていたことが分かる。

斎宮の時代の遺構は、洪積世台地を形づくる橙色を基調とした粘質土層上面で検出されているが、下園東区画南部の谷部では灰白色のシルト交じりの粘土となり、その上層にシルト質の黒ボク土が覆っている。火山灰と腐食分をその起源とするとされる黒ボク土は、かつては斎宮のある台地の全面を覆っていたと考えられるが、下園東区画北半では検出されておらず、後世の削平を受けているものと考えられる。ひとつつの区画内でみられる、こうした地形的条件の差異は、遺構の分布状況等を考える上で大きな検討要件となっている。

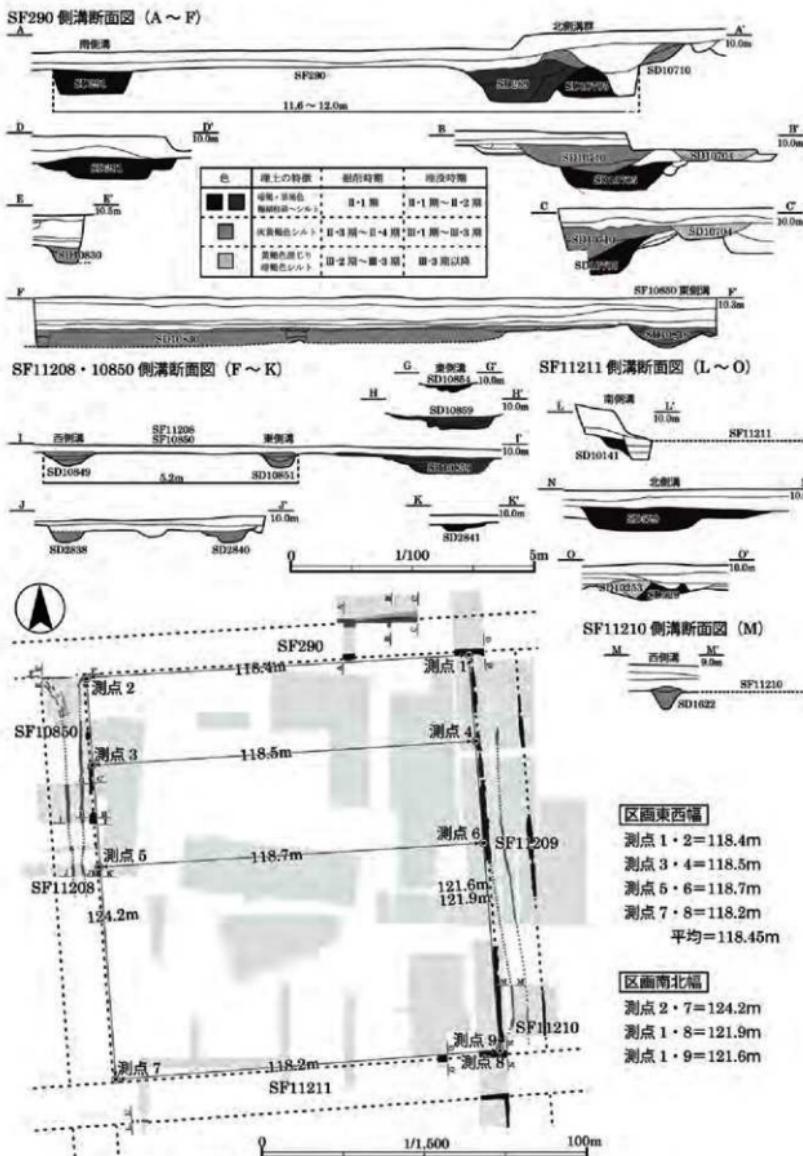
第5図 区画道路側溝の断面図 (1/100) と断面位置・区画範囲図 (1/1,500)

下園東区画内では幅 1.6~2.0m、長さは第 8-10 次調査区で 3.8m 分、第 10 次調査区では 9.0m 分を検出した (第 15・16 図)。断面は逆台形状 (第 5 図) を呈し、深さ 0.4~0.5m である。溝底面の標高は、8.9~9.0m とほぼ均一であ

る。出土遺物は、II期の土師器や灰釉陶器の小片のみで、遺物から具体的な掘削時期を断定できない。仮に造成当初の側溝であるとすれば、方格街区の造成期のII-1期古段階には掘削されたと考えられ、II-1期の掘削であるSD530と断面形状が類似することはその可能性を示している。ただしこれは、途中での再掘削を否定するものではない。なお最終的な埋没時期は、後述するSD10830の埋没時期であるIII-3期前後と考えられる。

SD10830 (第186次) SD291の西側に位置し、一連の南側溝と考えられる溝である。長さ9.4m分、幅は南側の0.5m分のみを検出した(第14図)。北肩側は、186次調査区の北側に舗装道路が通るため検出できていない。断面はSD291と類似する逆台形を呈し(第5図)、深さ0.4mである。溝底面の標高は、西端9.35m、東端9.4mとなりほぼ均一であるが、SD291と比較すると0.4～0.5mほど高い。これは、西から東への緩傾斜となる方格街区全体の地形とも合致する。出土遺物は、II-4期以前の灰釉陶器や綠釉陶器などのほか、III-1～III-2期のロクロ土師器の破片なども含まれており、II-4期以前には掘削され、III-1～III-2期まで側溝としての機能したことを示している。さらにSD10830の埋没後、上層にIII-3～III-4期の土器を含むSZ10845(礎敷造構)が重複して配置されたため、III-3期以前には埋没していたと考えられる。

SF11211(第10次・156次・166次・168次) 北側溝は、断面の形状が逆台形でII-1期には埋設したSD529(第10次・168次)と、断面V字形(第5図)でSD529の後に掘削されたSD10253(第168次)からなるが、SD10253もII期の内には埋設したと考えられる。南側溝は、SD529に平行するSD530が該当し、類似する逆台形の断面形状を呈し、II-1期古段階には掘削される。さらにSD530の西側延長線上には、断面U字ないしV字形のSD9871(第156次)、断面U字形(第5図)のSD10141(第166次)がみられ、共にII-1~II-2期の遺物が出土することから、一連の側溝と考えられる。その他、第8-10次・166次・157次調査区は、本来はSF11211の範囲に該当するが、近現代の擾乱が深く、遺構面が失われていた。各側溝が機能した時期は、出土遺物ではII-1期古段階~II-2期までと考えられる(第4表)。

SD10706 (第8-10次・181次) SP290の北側溝と考えられる溝で、付近には多数の溝が重複して掘削されている。その中でSD10706は、断面観察から他の北側溝と考えられる溝の中で最も古く位置づけられる。重複により北肩部が失われているため正確な幅はわからないが、第8-10次調査区の状況から幅1.6m以上が予測できる。長さは第8-10次・181次調査区で9.0m分を検出した(第15・16図)。断面は逆台形を呈し(第5図)、深さは0.8mで南側溝のSD291とも類似する。溝底面の標高は、西側で8.7m、東側で8.8mとなりほぼ均一である。出土遺物は土師器・須恵器・灰釉陶器の破片があり、いずれもII期の範疇ではあるが、具体的な掘削時期は断定できていない。ただし、最も古い段階の北側溝SD291・SD530などと断面形状が類似することから、II-1期古段階に掘削されたものと考えられる。埋没時期は、出土遺物からは明示できないものの、重複関係からSD289やSD10710の掘削以前である。

幅は 2.5m、長さは第 8-10 次調査区で 3.5m 分を検出したものの（第 15 図）、東側に位置する第 181 次調査区では、断面観察も含め SD289 に該当する溝は確認できていない。あるいは SD10705 と完全に重複したため、混同した可能性はある。断面の形状は逆台形を呈し（第 5 図）、深さは 0.7m、溝底面の標高は 8.6m となり、SD10705 と類似する。出土遺物は、陰刻花文綠釉陶器の小片などがあるものの、具体的な掘削時期は不明である。SD10705 に近接する場所で、類似した形状と深さで掘削されていることから、SD10705 が掘削後にあまり時間を経ずに埋没し、SD289 が再度掘削されたと考えられる。埋没時期は、Ⅲ-2 期には掘削された SD10710 よりも先行することから、Ⅲ-2 期以前である。

SD10710（第 8-10 次・181 次） SD10705・289 の埋没以後に掘削された北側溝と考えられる溝で、幅は 3.0m、長さは第 8-10 次調査区の西端から第 181 次調査区の東端までの 25.0m 分を検出した（第 15・16 図）。表土直下より掘り込まれており、断面の形状は浅い皿形で深さ 0.55m である（第 5 図）。溝底面の標高は、西側で 9.2m、東側で 9.1m

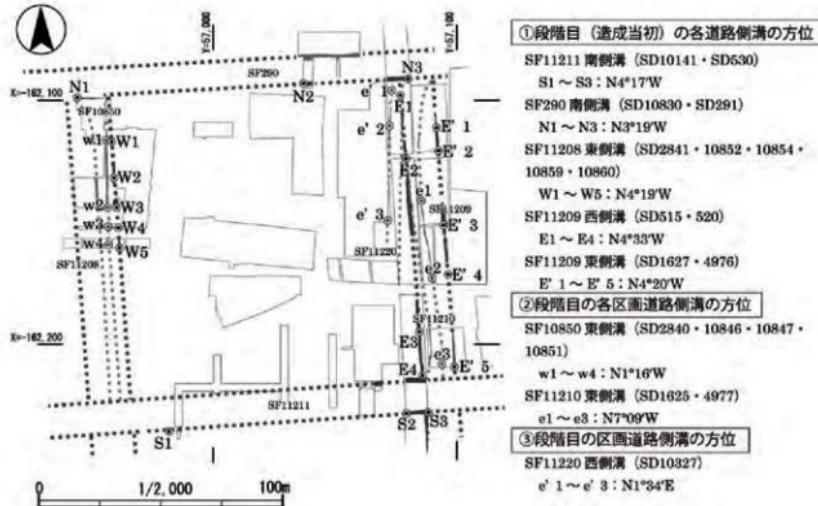
第6図 区画道路側溝の方位 (1/2,000)

SF11211の方位は、南側溝である第166次調査区SD10141の西端(S1)と第10次調査区SD530の西端(S2)、東端(S3)の各南側溝心の座標⁽¹⁾(第5図)から計算するとN4°17'Wとなる(第6図、第6表)⁽²⁾。

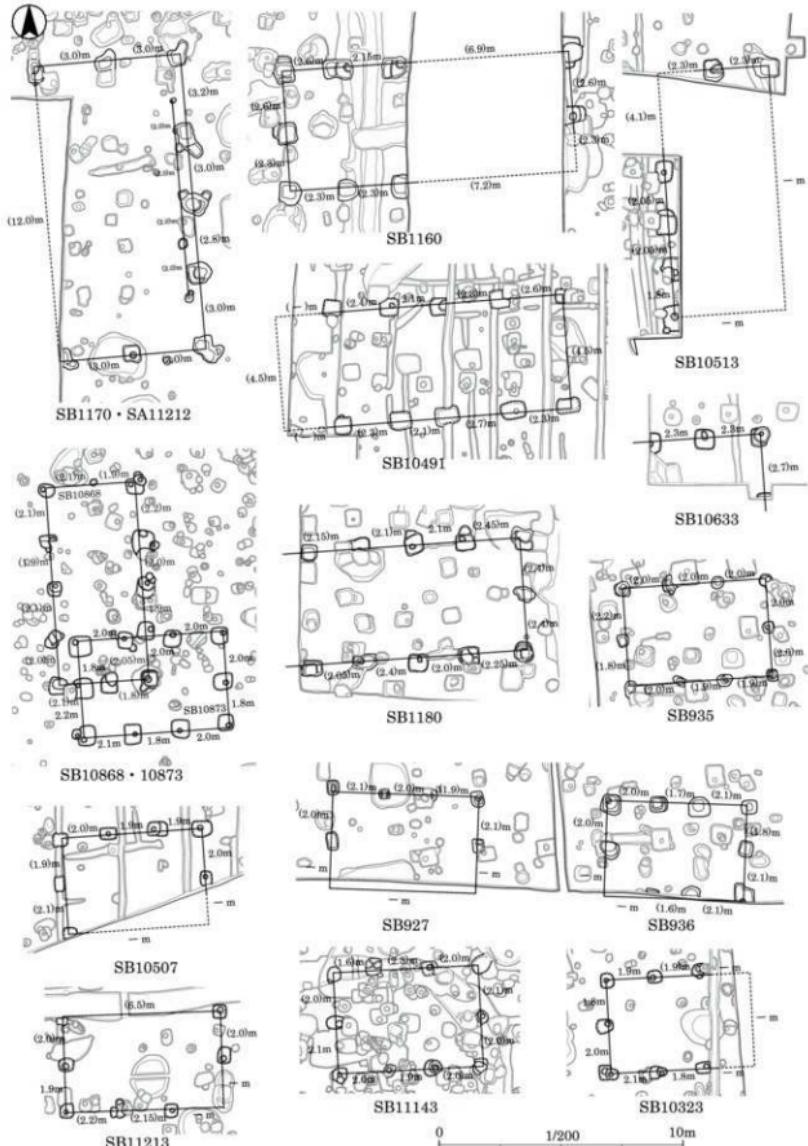
第7図 下國東A期の主要提立柱建物 (1/200)

SB10491(第177次) 区画中央南西で検出した桁行5間×梁行2間(9.4m以上×4.5m)と推測できる東西棟の建物で(第7・18図)、方位はN4°Wである。柱掘形は一边が0.7~1.0mの隅丸方形で、建て替えはみられない。柱痕をもつものは径0.2~0.3mを測る。柱間寸法は、桁行が平均で約2.35m(2.1・2.3・2.4・2.6・2.7m)、梁行は妻柱が残存しないが、梁行が4.5mのため2.2~2.3mと考えられる。重複関係からSB10490(B期)・10492(D1期)、SK10499(D期)より古い。出土遺物は、II・1期の土師器皿の他、須恵器杯などがみられ、A期に位置づけられる。

SB10613(第18・1次・177次) 区画中央南東で検出した桁行5間×梁行2間(10.0m×4.6m)と推測できる南北棟の建物で(第7・18図)、方位はN4°Wである。南東と北西角、南側妻柱が調査区外に続いたため、梁行ははつきりしないが、5間と考えられる。柱掘形は一边が0.7~1.0mの隅丸方形で、建て替えはみられない。柱痕をもつものは径0.2~0.3mを測る。柱間寸法は桁行が平均で約2.0m(1.8・2.05m)、梁行が約2.3mと考えられる。重複関係からSB10500(B期)・10511・10512(C期)・10514(D期)より古い。出土遺物は土師器皿のみで、正確な時期はわからないが、重複関係を踏まえるとA期に位置づけられる。

SB10633 (第 180 次) 区画中央北西で東西 2 間分、南北 1 間分を検出したのみであるが、柱掘形が 0.8~1.0m と大型で、柱間寸法も桁行が約 2.3m、梁行が約 2.7m と広いことから、桁行 5 間 × 梁行 2 間の東西棟の建物の可能性がある（第 7・15 図）。柱痕は径 0.2m を測る。方位は N4° W で、先述した SB1160 と北側の柱筋が揃う。SB1160 と共に、区画を東西に二分した南北中心線から約 70 尺で左右対称となるように配置された可能性はある。重複関係から SK10634 (C 期以降) より古い。出土遺物は土師器皿・甕のみのため、正確な時期はわからない。概報では II・2~II・3 期とした⁽¹⁾ が、SB1160 (A 期) との位置関係から A 期と考えられる。

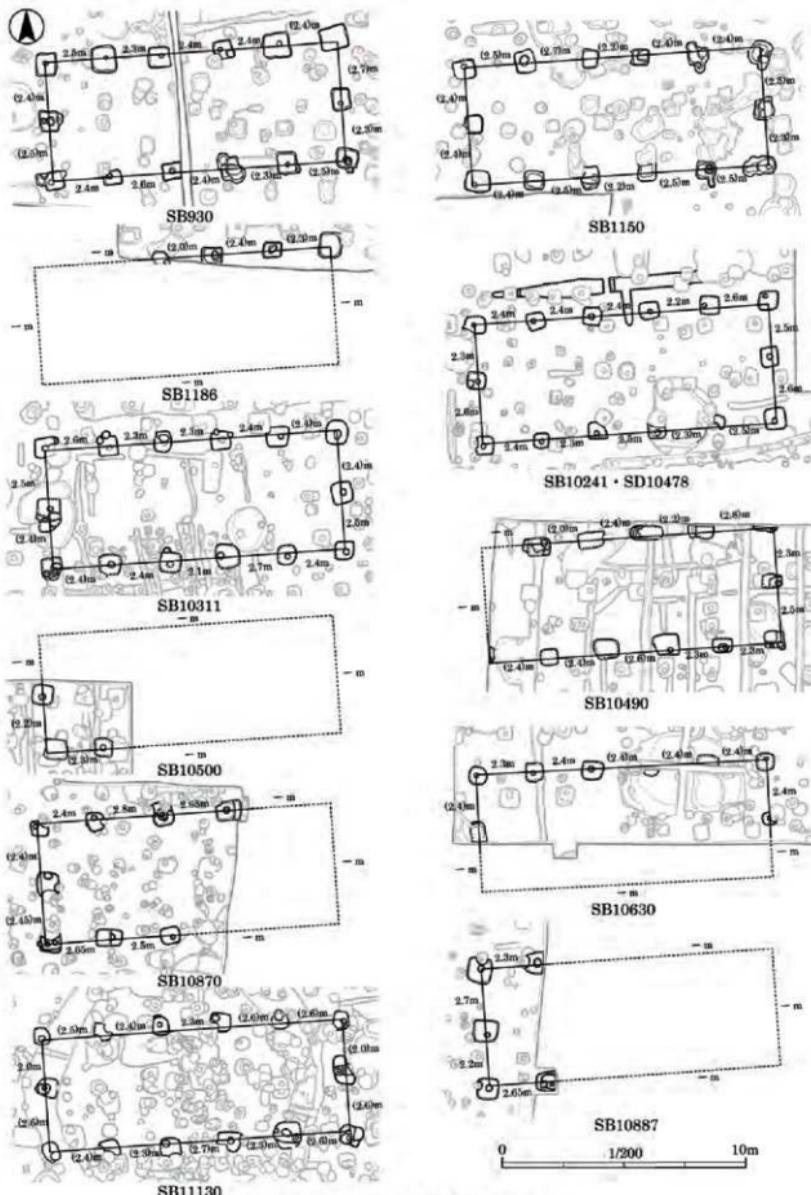
第8図 下団東B期の据立柱建物 (1/200)

SB1150(第23次) 区画北東で検出した桁行5間×梁行2間(12.1～12.2m×4.8m)の東西棟の建物で(第8・15図)、方位はN4°Wである。柱掘形は一辺が0.7～1.1mの隅丸方形で、建て替えはみられない。柱痕は四隅の柱穴のみで確認し、径0.15～0.2mを測る。柱間寸法は、桁行が平均で約2.4m(2.2・2.4・2.5・2.7m)、梁行が平均で約2.4m(2.3・2.4・2.5m)となる。重複関係からSB1170(A期)より新しく、SB1149(E1期)・1155(C期)・1158(D2期)・1163(D1期)、SK1154(時期不明)より古い。出土遺物は、II-1期まで遡る土師器や須恵器片の他、III期の土器が数多くみられ、重複関係も踏まるとB期に位置づけられる。なおIII期の遺物は、SB1149(E1期)などからの混入と考えられる。

SB1186(第23次) 区画北東で検出した桁行5間×梁行2間と推測できる東西棟の建物である(第8・15図)。北

東角の4基の柱穴を検出し、大部分は調査区南側に続く。方位はN4°Wと推測する。柱掘形は一边が0.7~1.1mの隅丸方形か梢円形で、建て替えはみられない。柱痕は明確なものを探認できていない。柱間寸法は、桁行が2.0・2.3・2.4mであるが、梁行は調査区外に続くため不明である。重複関係はみられず、出土遺物もほとんどみられないため、正確な位置づけは困難であるが、「寮庫」16棟に該当する場所で検出したため、B期に位置づけたい。

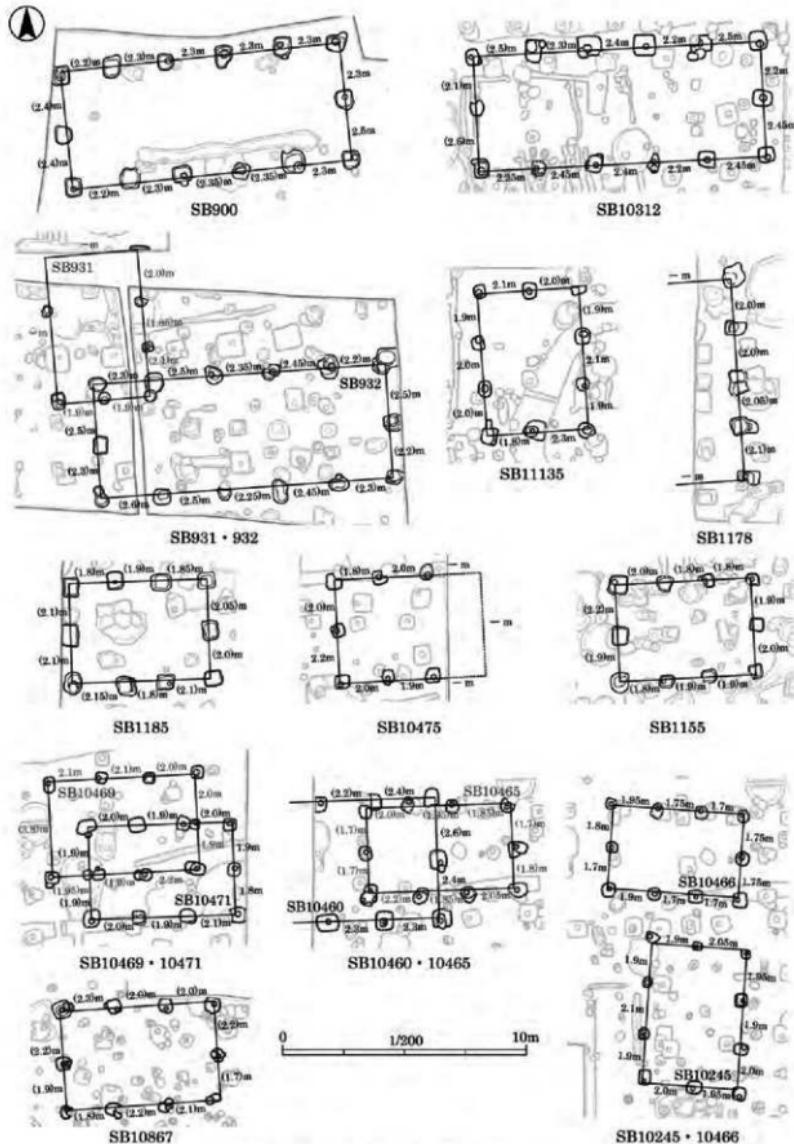
第9図 下図東C期の主要据立柱建物 (1/200)

SB900（第18-1次） 区画北西で検出した桁行5間×梁行2間（11.5～11.6m×4.8m）の東西棟の建物で（第9・15図）、方位はN6°Wである。柱掘形は一边が0.8～1.0mの隅丸方形で、建て替えはみられない。柱痕を確認したもののは少ないが、径0.2～0.3mを測る。柱間寸法は、桁行が平均で約2.3m（2.2・2.3・2.35m）、梁行が平均で約2.4m（2.3・2.4・2.5m）となる。重複関係はみられない。出土遺物は、II・2期新段階～II・3期の土師器杯などの他、赤色顔料が塗布された陶器片がみられ、C期に位置づけられる。

SB932（第18-2次） 区画南東で検出した桁行5間×梁行2間（11.8～12.1m×4.7～4.8m）の東西棟の建物で（第9・19図）、方位はN4°Wである。柱掘形は一边が0.4～0.7mの隅丸方形あるいは楕円形で、部分的に柱穴の形状が歪て、抜き取りや建て替えの可能性はあるが、正確にはわからない。柱痕は確認できていない。柱間寸法は、桁行が

平均で約 2.4m (2.2・2.25・2.3・2.35・2.45・2.5・2.6m)、梁行が平均で約 2.4m (2.2・2.3・2.5m) となる。重複関係はみられない。出土遺物は、II-2～II-3 期の土師器皿や灰釉陶器段皿がみられ、C 期に位置づけられる。

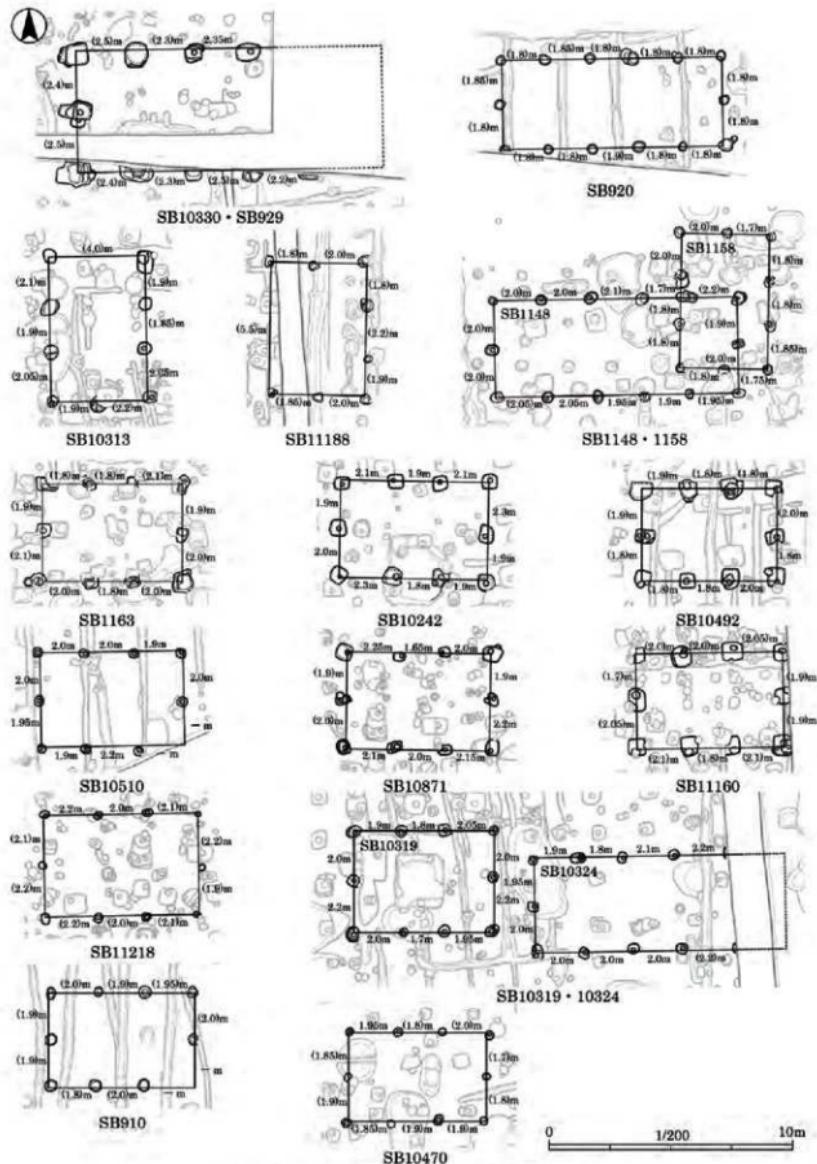
第10図 下図東D期の主要掘立柱建物(1/200)

SB929・10330 (第18-2次・173次) 共に区画南東で検出した桁行4間以上×梁行2間（9.4m以上×4.9m）の東西棟の建物で（第10・19図）、東側は調査区外に続く。方位はN1°Wで、ほぼ同一の場所にほぼ同一の規模でSB10330→SB929の順で建て替えられている。柱掘形は一边が0.6～1.0mの隅丸方形や歪な長楕円形で、柱穴埋土の断面観察はできていないが、2棟分が重複している。柱痕は、後出するSB929の3基の柱穴で確認し、径0.2mを測る。柱間

寸法は、桁行が平均で約 2.35~2.4m (2.2・2.3・2.35・2.4・2.5m)、梁行が平均で約 2.45m (2.4・2.5m) となり、C 期以前の桁行 5間×梁行 2間の柱間寸法と共通し、SB929・10330 も同様の規模の建物と考えられる。出土遺物は、SB929 から II・3 期新段階～II・4 期の土師器杯・皿など、SB10330 からは II・4 期以降の土師器台付椀などがみられ、重複関係とは逆転するが、同一の場所での重複であることから、遺物が混在したと考えられる。そのため重複関係を重視すると、SB10330 が D1 期、SB929 が D2 期に位置づけられる。

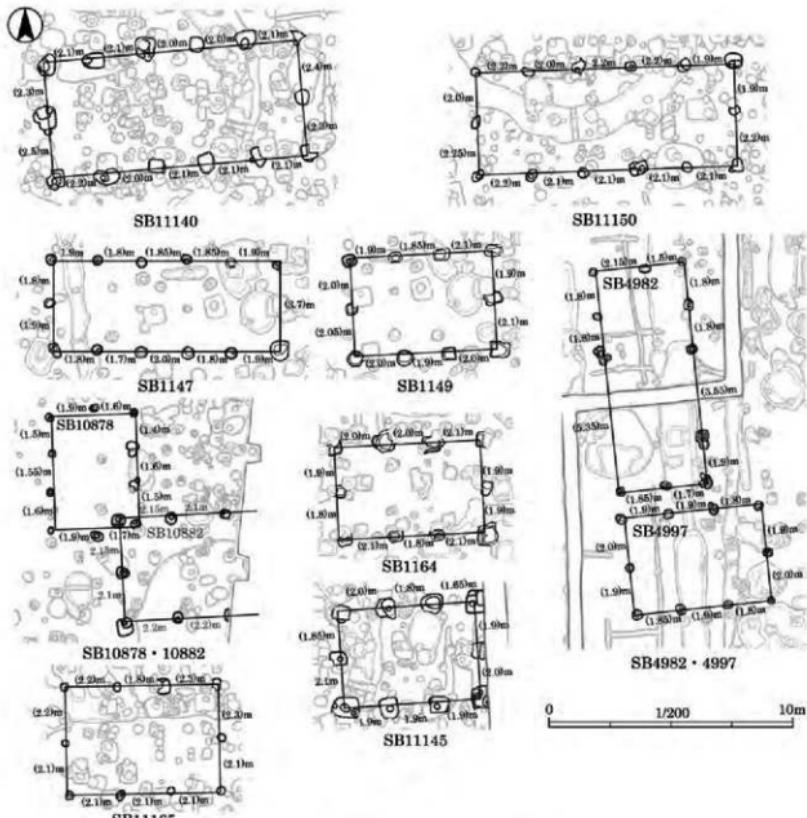
第12図 下園東E期の主要掘立柱建物2 (1/200)

SB11147 (第 23 次) 区画北東で検出した桁行 5 間 × 梁行 2 間 (9.2~9.3m × 3.7m) の東西棟の建物で（第 12・15 図）、方位は正方位である。柱掘形は直径が 0.3~0.4m の円形で、柱痕は 4 基の柱穴で確認し、径 0.2m を測る。柱間寸法は、桁行が平均で約 1.85m (1.7・1.8・1.85・1.9・2.0m)、梁行が平均で約 1.85m (1.8・1.9m) となる。重複関係から SB1149 (E2 期)・1155 (C 期)・SK1153 (C~D 期) より新しく、SK1151 (E2~F 期) より古い。出土遺物は、III-2 期の土師器小皿・片口鉢などがみられ、重複関係も踏まえ E2 期に位置づけられる。

SB4982 (第 73 次) 区画東、当初の区画道路上あるいは西加座北区画の西端に該当する位置で検出した桁行 5 間 × 梁行 2 間 (8.95~9.05m × 3.55~3.65m) の南北棟の建物で（第 12・16 図）、方位は N6° W である。調査区を跨ぐため、部分的に検出できていない柱穴がある。柱掘形は直径が 0.3~0.5m の楕円形で、柱痕は確認できていない。柱

間寸法は、桁行が平均で約1.8m (1.8・1.9m)、梁行が平均で約1.8m (1.5・1.7・1.85・2.15m)となる。重複関係からSD4976 (A期)より新しい。出土遺物は、III-2期以降の土師器小皿などがみられ、E2期に位置づけられる。

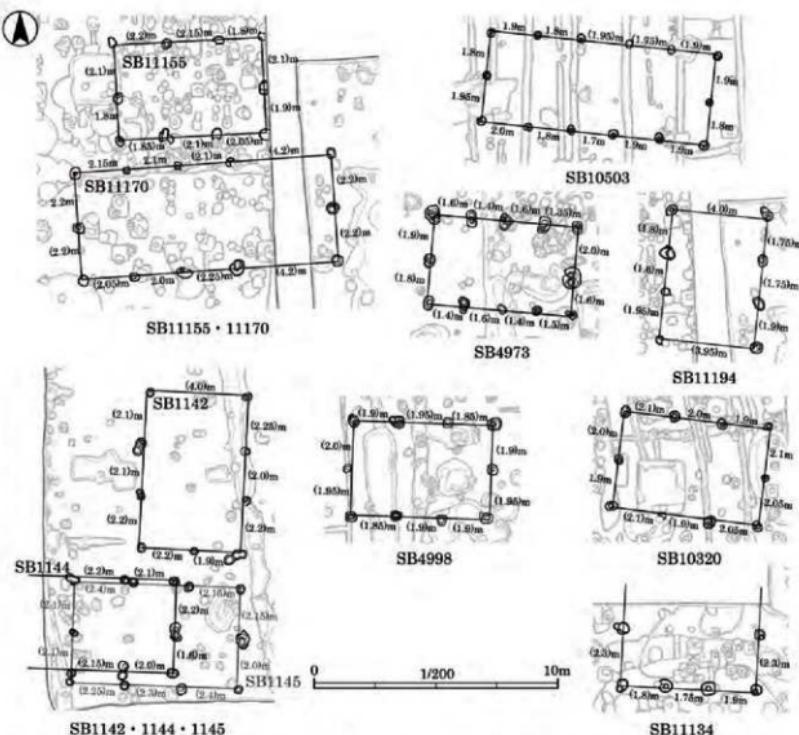
第13図 下園東F期の主要掘立柱建物(1/200)

SB10503 (第 177 次) 区画南西で検出した桁行 5 間 × 梁行 2 間 ($9.3m \times 3.7 \sim 3.75m$) の東西棟の建物で（第 13・18 図）、方位は N6° E である。柱掘形は直径が 0.3～0.4m の梢円形あるいは円形で、柱痕はほぼ全ての柱穴で確認し、径 0.15～0.2m を測る。柱間寸法は、桁行が平均で約 1.85m (1.7・1.75・1.8・1.9・1.95・2.0m)、梁行が平均で約 1.85m (1.8・1.9・1.95m) である。重複関係から SB10507 (A 期)、SK10504 (B 期) より新しい。出土遺物は、III-2 期～III-3 期の土師器杯・台付小皿などがみられ、方位も踏まえると F 期に位置づけられる。

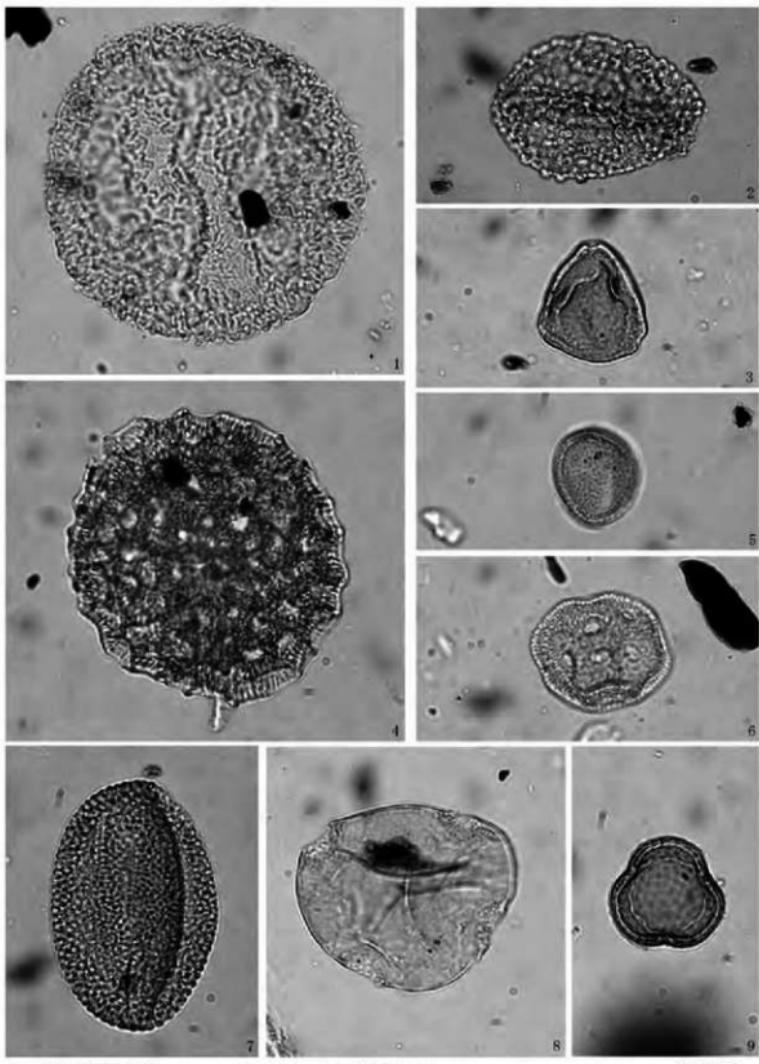
写真1 Loc.4 (SD10849) から産出した花粉化石

1. ツガ属 (PLC. 1870) 2. コウヤマキ属 (PLC. 1871)
 3. ヤマモモ属 (PLC. 1872) 4. サナエタデ節—ウナギツカミ節 (PLC. 1873)
 5. キンボウゲ科 (PLC. 1874) 6. ナデシコ科 (PLC. 1875)
 7. ソバ属 (PLC. 1876) 8. カラスウリ属 (PLC. 1877) 9. ブタクサ属—オナモミ属 (PLC. 1878)

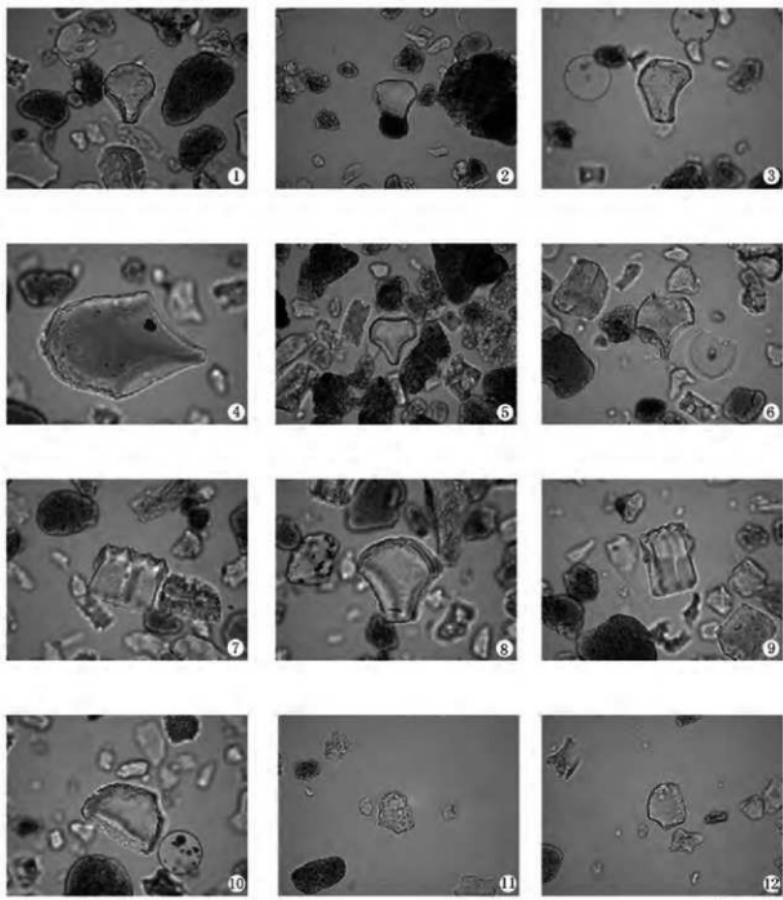
1. イネ (Loc. 3-上)
3. ススキ属型 (Loc. 3-下)
5. シバ属 (Loc. 1-下)
7. タケ亜科ネザサ節型 (Loc. 1-下)
9. タケ亜科メダケ属 (Loc. 3-下)
11. タケ亜科ミヤコザサ節型 (Loc. 3-上)

2. ススキ属型 (Loc. 1-下)
4. ヨシ属 (Loc. 3-上)
6. シバ属 (Loc. 3-下)
8. タケ亜科メダケ属 (Loc. 2)
10. タケ亜科チマキザサ節型 (Loc. 2)
12. タケ亜科ミヤコザサ節型 (Loc. 4)

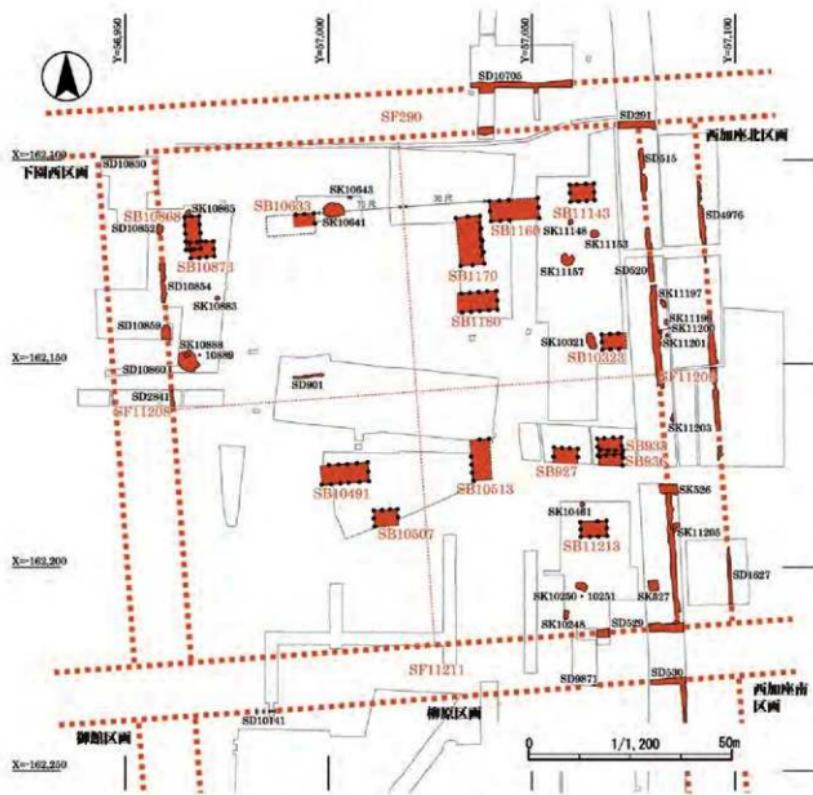
第22図 下園東A期の建物配置図 (1/1,200)

建物配置の変遷 桁行 3 間×梁行 2 間の小型の建物は、建物や柱間に大きな差は見られない。ただし、建物間や側溝までの距離は均一ではないため、計画的な配置ではなく中央付近の大型の建物と連動するように、段階的に建てられと考えられる。

一方で大型の建物には、桁行 4 間×梁行 2 間と桁行 5 間×梁行 2 間の二種類の建物があり、特に桁行 4 間にもかかわらず、区画内で最大の平面規模をもつ SB1170 は、A 期の中心的な建物と考えられる。SB1170 は、桁行・梁行とともに、柱間寸法が約 3 m となり、同様の規格の建物は方格街区内外でも限定される。例えば、西加座北区画の桁行 5 間×梁行 2 間の SB3220、その他、巣治山西区画（内院）では桁行 4 間～5 間×梁行 2 間の SB6840・7155・7160・7385・7947・8050、二面庇で桁行 6 間×梁行 4 間の SB7950 が挙げられる。いずれも奈良時代末葉から平安時代初頭に位置づけられる建物で、SB3230・7155・7160 は雨落溝をもつなど、格式の高い建物群と考えられる。SB1170 には雨落溝はみられないが、先述した西加座北区画で最大規模の SB3220 と柱筋を描えるように配置されている。これが偶

然とは考えにくく、SB1170・3220 の柱間寸法が約3mとなる建物が区画を跨ぎ、ほぼ同時期に配置された可能性がある。

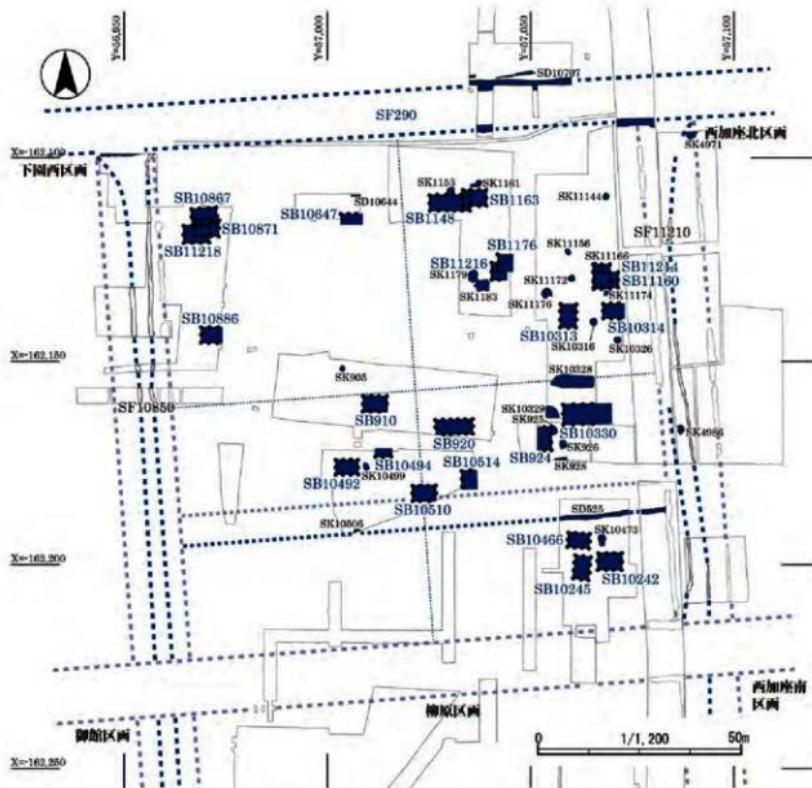
第26図 下園東D1期の建物配置図(1/1,200)

SF11217は、北側溝であるSD11215の延長線上にSB10510が建つことから、SD11215はD期の内に溝としての機能を失ったと考えられる(第26図)。ただし、南側溝のSD520は、III期まで埋没せずに存続するため、道路ではなく、柳原区画に跨ってC期に形成された400尺四方の方形区画を区分するための区画溝としての機能が維持されたと考えられる。

時期的位置づけと評価 建物の方位が正方位へと変化する下園東D1期の開始期は、同じく建物が正方位となる柳原E1期の変化と関連付けて理解することができると考えられる。『報告II』の中で、柳原E1期に建物群が正方位となる様相は、隣接する区画の御館区画や西加座南区画とも連動する可能性が指摘されており、下園東D1期に建物が正

方位となることもこれらと一連のものと考えられる。御館区画や西加座南区画は、報告書が未刊であるため今後の課題ではあるものの、下園東区画や柳原区画なども含め、方格街区内の多くの区画で運動して建物が正方形となる傾向は、この頃に方格街区の広域で大きな変革が生じたことを表している。下園東・柳原の両区画でみた区画利用の在り方の変化と対応するのであれば、斎宮寮の官衙機能などがこの段階に再編されるなどの画期であった可能性は考えられる。

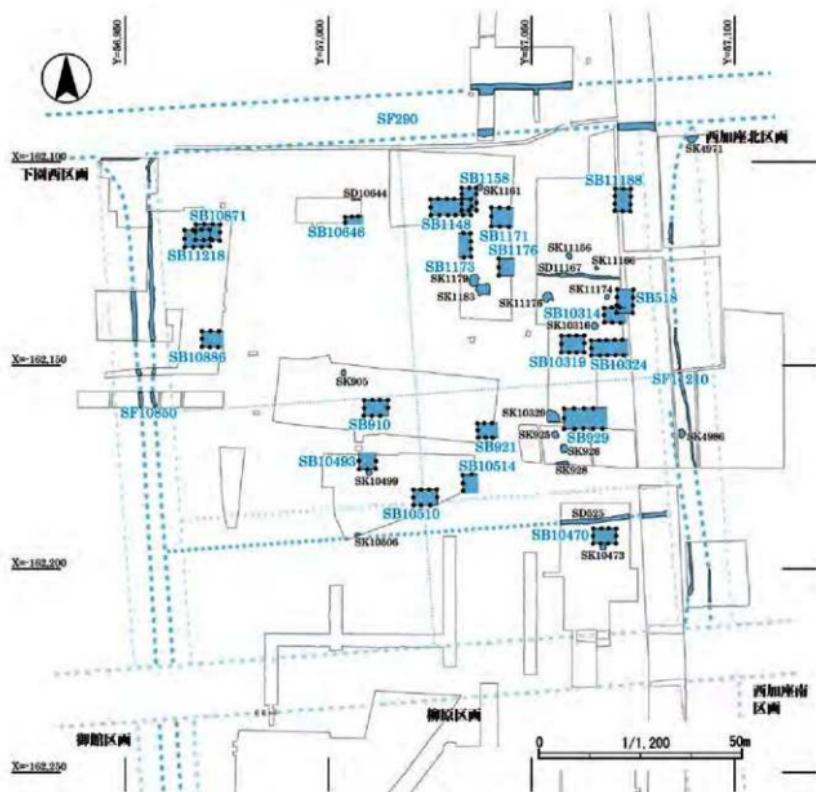
第27図 下園東D2期の建物配置図（1/1,200）

そして柳原E1期の時期は、II-3期新段階～II-4期に該当し、下闕東D1期もII-3期新段階以後の開始時期が想定できる。これは下闕東D1期の各建物からの出土遺物が、II-3期新段階～II-4期前後でまとまるることとも矛盾しない。さらに下闕東D1期からD2期への移行時期は、D2期の建物から出土した土器が、II-4期でまとまるところから、古段階か新段階の細分化はできないもののII-4期中と考えられる。以上から、下闕東D1期は、II-3期新段階（9世紀末葉頃）～II-4期古段階前後（10世紀前葉頃）、下闕東D2期はII-4期古段階前後（10世紀前葉頃）～II-4期新段階前後（10世紀中葉頃）までの期間と考えられる。

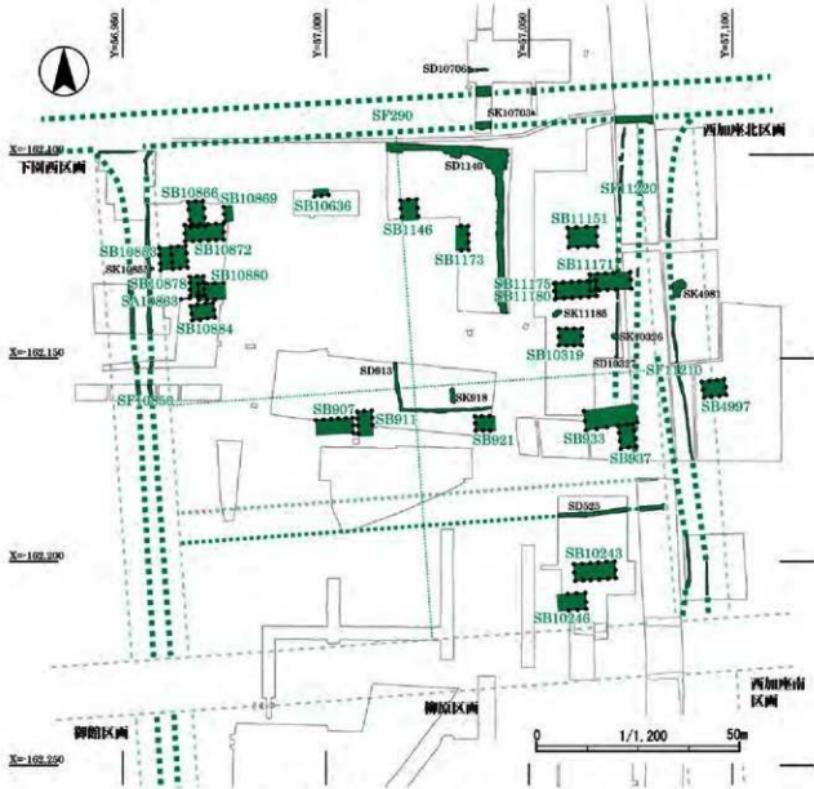
第28図 下園東 E1期の建物配置図 (1/1,200)

建物配置と変遷 E1期になると、区画の北東部にSD1140が掘削され、区画内が東西に区分される(第28図)。SD1140の延長線上には、柳原区画にも区画を南北に縱断する SD10207 (III-3期以降) が掘削されており、これらは一連の構造の可能性がある。このSD1140を境界として、東と西にそれぞれ多数の建物が配置されているものの、柱間寸法が2.3~2.4mとなる桁行5間×梁行2間の大型の建物は、東側のSB933 (E1期)・11140 (E2期) に限定される(第28・29図)。特にSB933は、D期の中心建物であるSB929・10330を踏襲するような場所に建てられており、D2期から継続的に中心的建物が建て替えたものと考えられる。そしてSB11140を最後に、柱間寸法が2.4m以上となるような大型の建物は下園東区画ではみられなくなる。

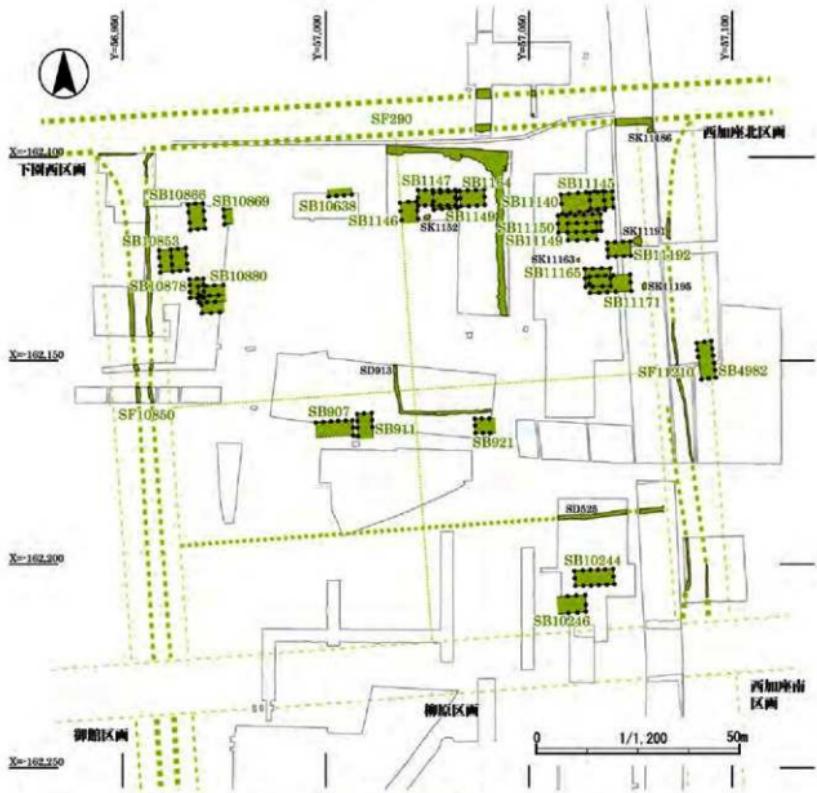
第29図 下園東 E2期の建物配置図 (1/1,200)

方形区画の変遷 下園東 E1期は、同じく建物の方位が北で西に振れる柳原 E2期と併行すると考えられるが、この段階になると、四面庇付建物の北側にSA9727が配置される。SD525からSA9727までの距離は約72mとなり、東西400尺×南北240尺の長方形区画へと狭められたことになる。この長方形区画は、柳原 P期になどもSA9717が同様の場所に配置される(第30図)ことから、一定期間は維持されていたと考えられるが、四面庇付建物はこの区画の外に置かれることから、区画の規模の縮小と共に「寮庭」の機能も変化したとみられる。区画内部には桁行5間×梁行2間の建物がみられるものの、柱間寸法が2.0mを下回るものが中心となる。

時期的位置づけと評価 先述した通り、下園東 E1 期の開始期は D1 期と同様に、柳原区画の方位の変化と連動すると考えられる。柳原 E1 期までは正方位を基準とするが、柳原 E2 期になると、下園東 E1 期と同様に北で西に振れるものの、正方位から N7°W まで振れ幅がみられる。このことから下園東 E1 期の開始時期は、柳原 E2 期の開始時期と歩調を合わせた可能性が高い。柳原 E2 期の時期は、II-4 期～III-1 期に位置づけられ、下園東 D2 期が II-4 期古段階～新段階であることから、下園東 E1 期は II-4 期新段階以降となり矛盾しない。それは下園東 E1 期における遺構の出土遺物が、概ね II-4 期～III-1 期でまとまるこでも裏付けられる。そして、下園東 E1 期から E2 期への移行する時期は、出土遺物や建物の重複から、III-1 期～III-2 期の中で理解できる。ただし、各建物からの出土遺物が少なく、下園東 E1 期であるか E2 期であるかの位置づけが困難な建物も多いが、下園東 E1 期は II-4 期新段階前後～III-1 期中段階前後（10世紀中葉頃～10世紀末葉頃）、下園東 E2 期は III-1 期中段階前後～III-2 期中段階前後（10世紀末葉頃～11世紀中葉頃）と考えられる。

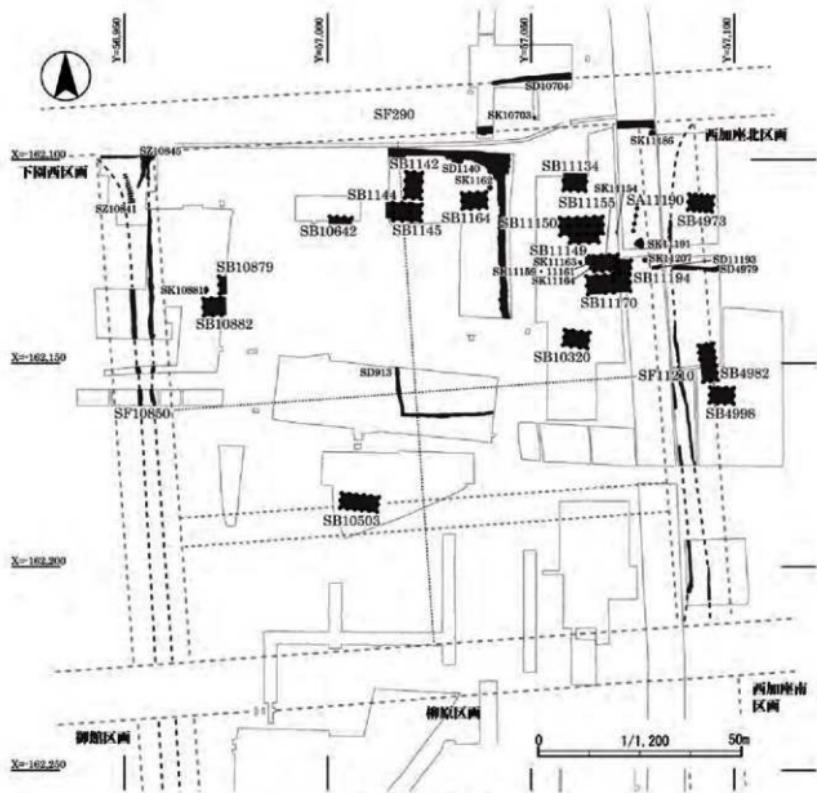
第32図 下園東F期の建物配置図(1/1,200)

時期的位置づけと評価 下園東 F 期の建物から出土した土器をみると、III・2～III・3 期を中心として、一部 III・4 期まで下る土器もみられる。

下園東 E2 期が III・2 期中段階前後までと考えられることから、下園東 F 期は III・3 期中段階前後

の開始時期と考えられる。重複する遺構は少ないが、下園東F期に後出する遺構がほとんどみられないことも、これらが区画の最終段階に配置された建物群であることを裏付けている。そして北側の区画道路付近で建物が集中する傾向は、柳原G期の建物配置に類似することから、下園東F期と柳原G期は併行すると考えられる。以上から、下園東F期はIII-2期中葉頃前後～III-4期(11世紀中葉頃～12世紀中葉頃)の期間と考えられ、以降、方格街区の衰退とともに建物群は下園東区画から姿を消す。
