小松城跡発掘調査報告書

石川県小松市教育委員会

《調査地》 小松市丸の内公園町19番地

《調査原因》 (仮称) 芦城公園内収蔵庫建設事業

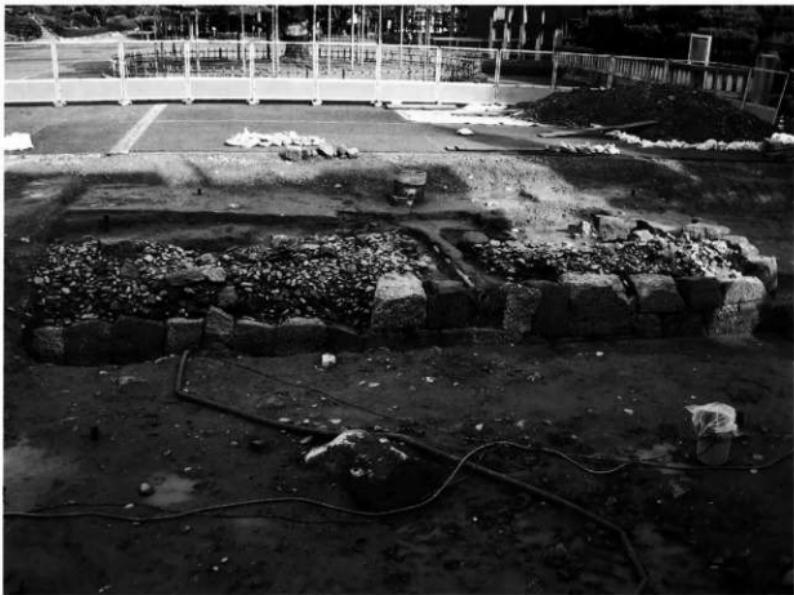
南面石垣全景

全長約11.3m、約2段分の石垣を確認している。上段は、No.3～10が残存しており、No.10より西は既に石が撤去され礫が充填された状態であった。堀が直角に曲がる隅部は、第8図のように破壊されていた。No.11より東側の2石については、石材が不整形の小割り材であり、安定感すらないことから、後世の作造と考えられる。基礎部分の石材も若干の栗石上に載せたものである。確かに、二段目検出時に、東面石垣の前面に残存長約1.7m、幅約1mの栗石が確認されている。しかし、北方向への伸びではなく、周辺のたちわりやポールによる刺突調査でも石垣石材は検出されていない。未調査部分があり、南面石垣がより東方に延びる可能性は完全否定できないが、No.11が一定時期隅部であった可能性は高いと判断される。

石材は、上段にNo.6・7のような比較的幅の広い部材を使用しており、2段目には比較的幅の狭い部材を使用している。奥行きは、部材により様々だが、ブロックごとに合わせてあるようである。積み方は、三浦正幸氏の分類によれば、切込接ぎで布積みと乱積みの中間の積み方となる。各石材は、正面不整形なものが多く、縁取り加工とスダレ加工が施されているのが特徴である。石質は全て凝灰岩であり、本丸櫓台石垣のように戸室石は含まれていない。岩石種は、角礫質凝灰岩で含有角礫は流紋岩・安山岩である。岩石表面に多孔質な面があり、雜色性もあり見かけが悪い。しかし、石英質であることから強度が大で石垣に適した材である。産出地は、八里町・里川町・遊泉寺町・鶴川町・大野町のものが多いようである（以上、関戸信次氏の鑑定による）。主に、小松東部丘陵北側寄りの石切り場から、梯川や鍋谷川水系を利用し運んだものと推察される。1段目と2段目の間には、No.14～16間とNo.19～23間にわたり隙間を埋めるための詰め石が検出されている。明確に鉄石と呼べる状態ではなく、雑に隙間に詰め込んだ感が強い。また、その石の中には、いぶし瓦片も若干混入している。よって、少なくとも1段目構築時には、破碎したいぶし瓦片があった時代であることがいえよう。

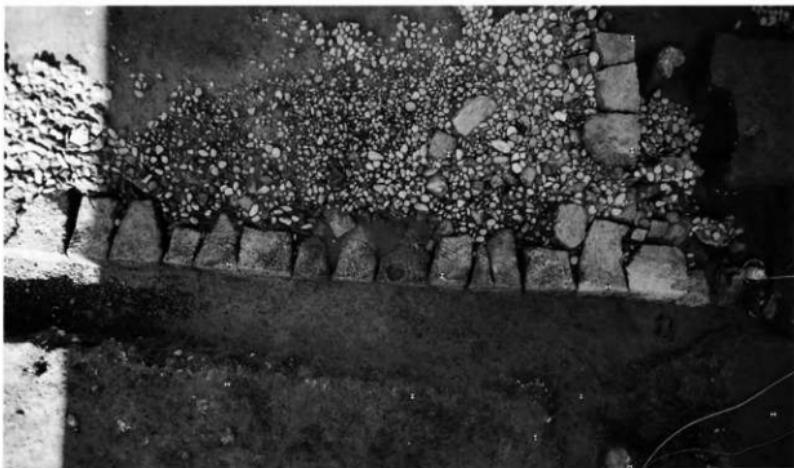
南面2段目検出面

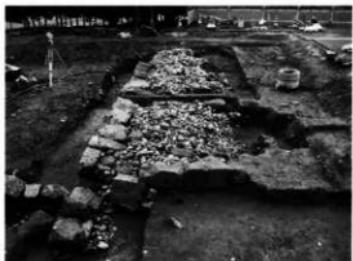
東面石垣

東面については、明確な石垣状を呈していない。下部に石材はなく、土の上に設置された状態であった。上位に積まれていた可能性は否定できないので、ここでは石列とはしない。その土の下には、栗石層が検出されており、地盤を固めるためのものか、以前の堀幅を示すのかもしれない。ただし、栗石層前面に石材は確認されておらず、下位にも存在しない。

東面は何度か修復を受けており、堀幅が変動していたことが考えられる。確認された石垣の時期は、幕末以降のものと推察される。

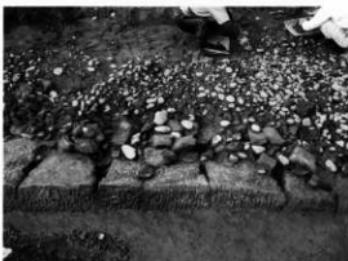
隙間石の様子

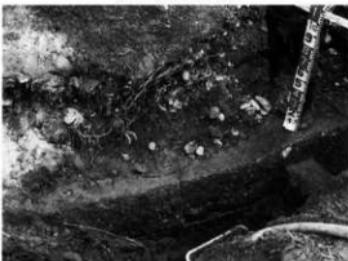
三の丸大手門石垣

また、公園整備工事における立会調査では、三の丸大手部分の堀と石垣の大部分が残存していることが確認された。現在、大手門付近の石垣は、博物館側(東側)の現存部分を除き地上では確認することができない。門西側の石垣も、昭和33年の公会堂建設時に撤去されている。しかし、地中には三の丸大手門から橋へ放射条に延びる取り付け部分の石垣や、橋西側の石垣(東側は崩れている)、対岸の護岸石垣が復元可能なレベルで残存していることは、大きな発見である。小松城の石垣は、城下町小松を特色付けるシンボルであり、今後は保存・活用に方向性をシフトした施策が必要である。
