藤原宮朝堂院東第三堂の調査

飛鳥藤原第132次調査 現地説明会資料

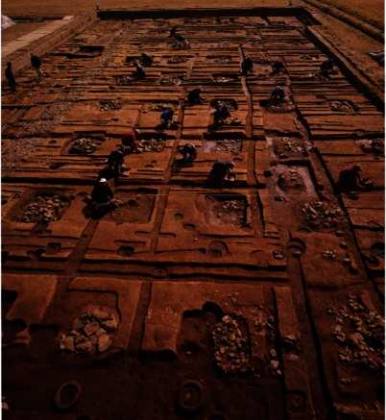
平安宮遺構院概念図 (東123号遺構) 平安宮遺構院概念図 (東123号遺構)

朝堂院 調査地は、国家的な政務や儀式・饗宴の場であった新堂院地区です。藤原宮の朝堂院は、東北約320m、東西約235mに及び、諸宮で最大規模
