◆◆◆◆◆
平城宮中央区朝堂院の調査 平城第376次調査
2004年12月11日
独立行政法人 文化財研究所
奈良文化財研究所 平城宮跡発掘調査部
〒630-8577 奈良市大奈町二丁目9-1
TEL 0742-30-6832 <http://www.nabunken.jp/>

平城第376次調査 2004.12.11
中央区朝堂院の調査

第376次調査について

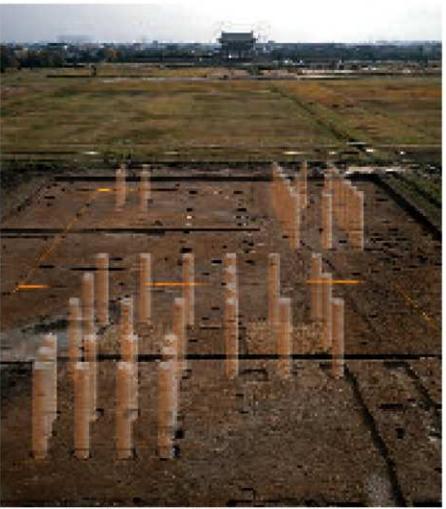
大嘗宮悠紀院のイメージ 建物は手前から白屋・膳屋・正殿・御厨、線で表示は区画施設

今回の調査で大嘗宮悠紀院の正殿、御厨、東隅と南隣の区画施設を検出したことにより、先の調査で確認した白屋、膳屋と合わせ、中央区朝堂院に設けられた称徳天皇の大嘗宮悠紀院の全貌が明らかになりました。

悠紀院の規模は、東西31.2m(105尺)、南北43.8m(148尺)で、大嘗宮全体としては、東西62.4m(210尺)となります。また、悠紀院は西と東に門を設けた北半部に白屋と膳屋を、やや広い南半部に正殿と御厨を配した構造を持つことが確認できます。この規模と構造は、東区朝堂院の朝庭で見つかっている大嘗宮群とほぼ同一で、称徳天皇の大嘗祭は僧尼が加わった異例の形式で行われましたが、その舞台となった大嘗宮そのものだけあって異例ではなかったのです。

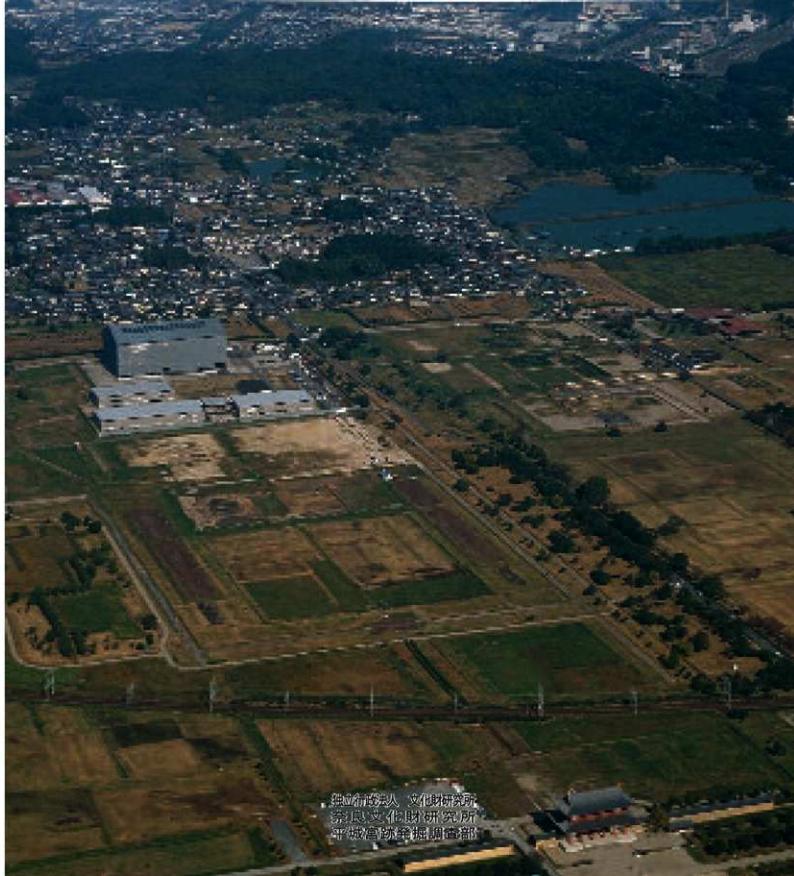
大嘗宮は東半部の悠紀院と西半部の主基院からなっており、今回の調査で悠紀院の全貌が明らかになりました。また、大嘗宮に直接関連しない掘立柱建物群を確認し、中央区朝堂院朝庭の利用実態を考える上で、貴重な情報を得ました。

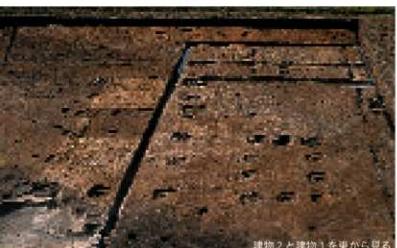
建物 2と建物 1を東から見る

建物 1 は、白屋（3間×2間東西棟、柱間隔4.15m、梁行1.5m）、建物 2 は、膳屋（5間×2間東西棟、柱間隔2.4m）に比定できます。

膳屋では、西2間と東3間を分ける位置に間仕切の柱穴を確認しました。

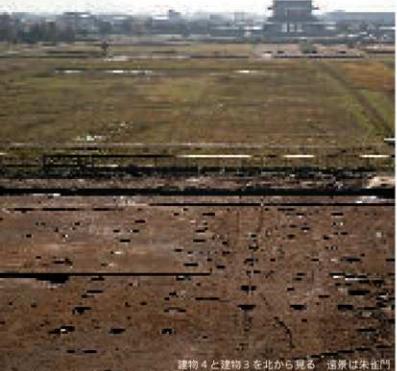
建物 4と建物 3を北から見る（背景は朱雀門）

建物 3 は、正殿（5間×2間南北棟、柱間隔2.4m）に比定できます。東側柱列を建物 2 の西側柱列に、南側柱列を建物 4 の北側柱列に揃えます。南2間と北3間を分ける位置に間仕切の柱穴を確認しました。

建物 4 は、御厨（1間×1間、柱間隔東西2.4m、南北3.0m）に比定できます。西側柱列を建物 1・2 の東側柱列と揃え、瓦や磚を多量に含む柱穴内の様子は建物 1・2 とよく似ています。

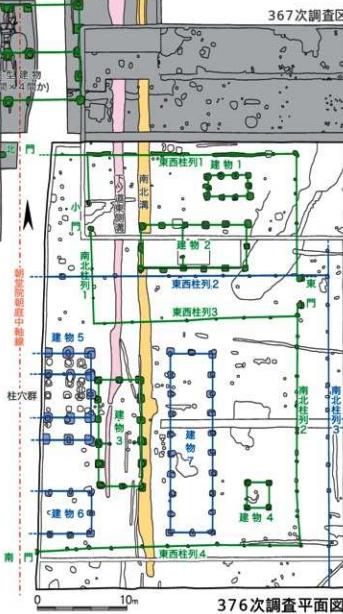
建物 5・6・7（中央区朝堂院中軸で折返すと建物 5 は7間×4間東西棟、建物 6 は7間×2間東西棟、それぞれ柱間隔2.4m）は東側2間分のみ、建物 7（9間×2間南北棟、柱間隔2.2m）は全体を確認しました。建物 5 は北と南に庇を持つ大型の建物です。これららの建物は柱筋が揃い、柱穴の重複関係から大嘗宮より新しい時期のものです。

東西柱列 2 と南北柱列 3 はいずれも約3.0mの間隔で並び、それぞれ建物 5・6・7 の東側、北側を区画する施設です。

この建物群(建物5・6・7)は称徳天皇の大嘗宮よりも新しく、765年(天平神護1)11月よりも後の時期のものです。規模からみて仮設の施設とは考えにくく、文献史料からは、称徳天皇の西宮、あるいは平城太上天皇の西宮の施設の可能性が考えられます。中央区朝堂院の中軸に位置する特殊な建物群であり、今後その性格を慎重に研究していく必要があります。
