# 川原寺の

## 調査

奈良文化財研究所 飛鳥藤原宮跡発掘調査部

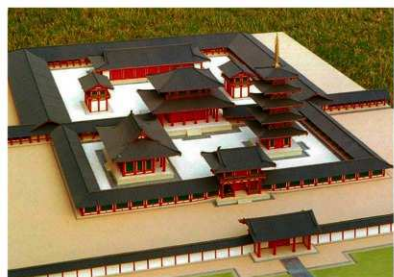
昭和46年製作の伽藍復原模型（中金堂背後に経楼と鐘楼が相對します）

今回の調査 発掘区は中金堂の北西にある光福寺の境内で、庫裏の建て替えにともなう事前調査です。復原模型ではお経を収蔵する経楼<sup>きやうろう</sup>、もしくは梵鐘<sup>ぼんしやう</sup>を吊る鐘楼<sup>かねろう</sup>という2階建ての瓦葺<sup>かわらかき</sup>建物を想定していました。

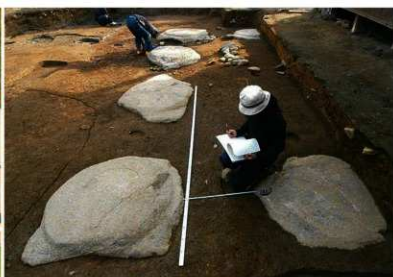
北からみた建物全景（礎石の巨大さがわかります）

発見した遺構 調査区西北に花崗岩製の巨大な礎石<sup>いし</sup>がコ字形に6個並びます。礎石の間隔は2.1m（7尺）ほど。上面は平滑で柱の立つ位置に径1mの円形造り出しがあります。これらは建物の東半分、全体では南北3間（6.3m）×東西2間（4.2m）の南北棟建物と考えられます。また礎石列の南東では、礎石心から2.7m（9尺）の位置に、逆L字形につながる凝灰岩<sup>ぎやうがいがん</sup>列があり、この建物の基壇縁とみられます。基壇の規模は南北11.7m（39尺）×東西9.6m（33尺）に復原できます。

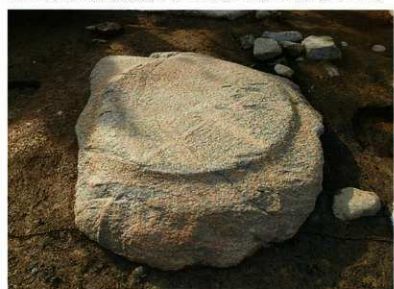
東からみた東南隅の礎石（円形造り出しがわかります）

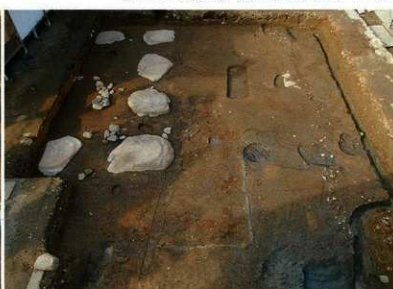
南からみた建物全景（凝灰岩の基壇縁がみえます）

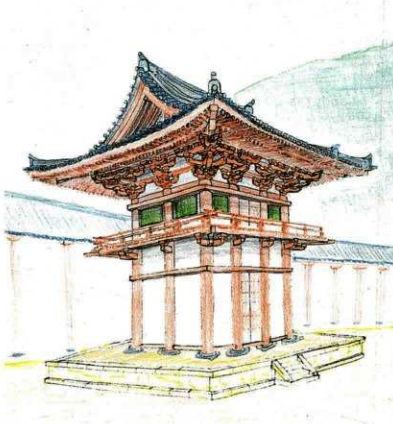
建物の想像図

まとめ 川原寺創建期の経楼もしくは鐘楼の遺構を検出しました。経楼や鐘楼の発掘例は全国的にも少なく、7世紀にさかのぼる貴重な遺構です。礎石が大きいわりに間隔は狭く、また礎石から基壇の出（屋根の出）が大きいなど、やや特異な建物ですが、2階建てで入母屋造<sup>いりもやづくり</sup>の建物だったと思われれます。
