福岡城跡

— 城内整備に伴う確認調査および中堀の緊急調査報告 —

福岡市埋蔵文化財調査報告書 第1005集

福岡市教育委員会

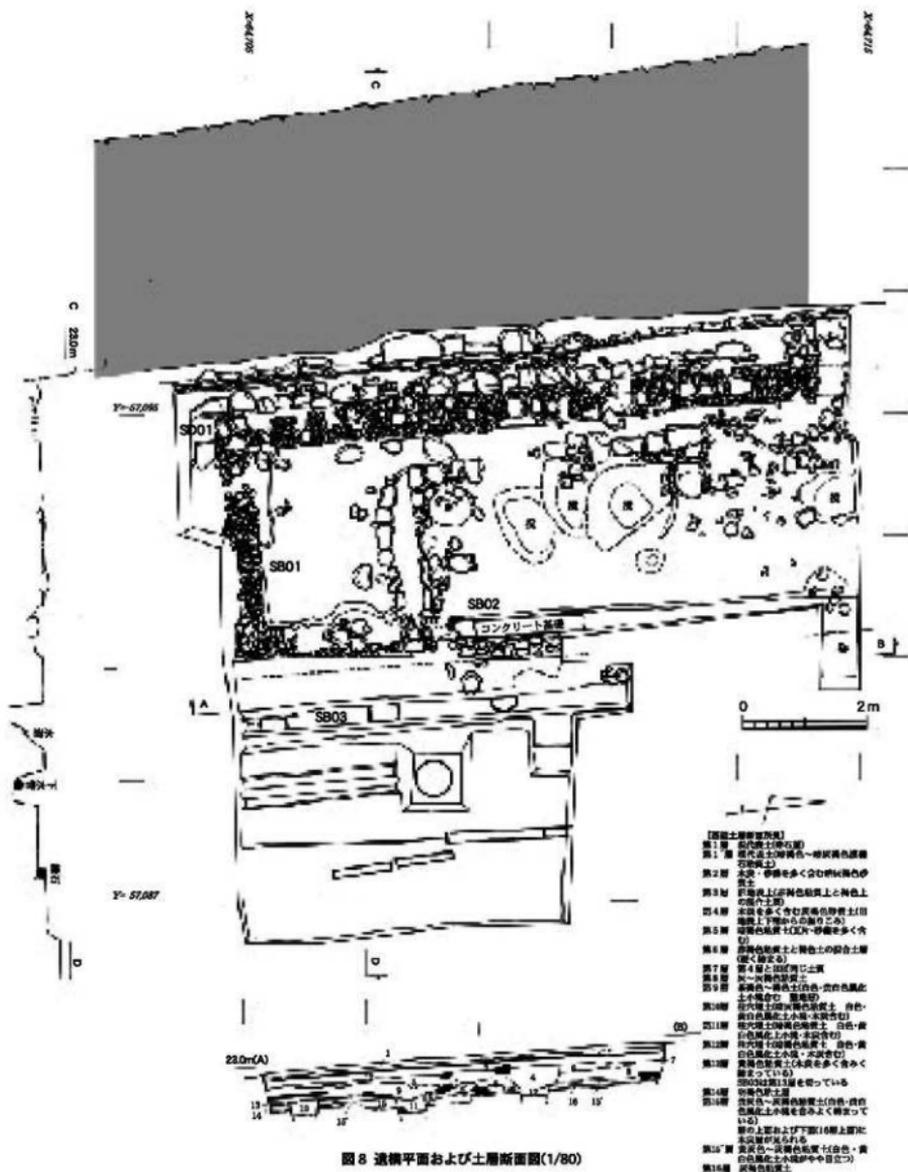
図8 透視平面および土層断面図(1/80)

裏御門櫓から時櫓へ続く石垣下縁にほぼ接して設けられた石組側溝である。表土から-30～35cmの面で、南北10.7mについて確認した。南北方向に調査区外にさらに続いている。小口幅15～30cmほどの玄武岩や花崗岩を一段または二段ずつ小口面をそろえて並べ置いている。西側壁は比較的良好に残っているが、東側面の石組みは、調査区南側端で1石のみ確認した。SB01によって壊されている。走向は、座標北から西へ5°振れている。溝幅は推定約40cm、深さ30cmである。城内の雨水等の排水処理の側溝と考えられる。瓦破片が西側石垣との間の裏込め土内に二次堆積の状況で出土している。明治期以降のものと思われる。

幅50～55cm、深さ30～40cmの溝を長方形に掘削(布掘り)後、玄武岩を主とし、砂岩、礫岩等の準大の礫石や扁平な砕石(栗石)を厚さ10cm程度で敷き詰めている。布掘りに際して側溝の東側壁を壊している。礎石と思われるやや大ぶりの石の上面は栗石の同一面からやや上面に高さを合わせている。建物の規模は、礎石が一部抜かれており、北辺が未確認であるが、布掘りの芯々間で、東西幅(梁行)3.6m(2間)、南北長(桁行)9m(5間)以上と推定する。布掘りの区画内には、東柱の礎石が南側に残っており、床が一部に設けられた施設だったことが考えられる。長軸方向は先述の側溝の走向よりやや西に振れている。

SB01と重複している。平面位置を北側へずらし、玄武岩等の地覆石(東辺ではコンクリート製の地覆となっている)を据え直し規模を縮小している。長軸方向は座標北から西へ $8^{\circ}40'$ 西へ振れている。建物の規模は東西幅(梁行)2.6m以上、南北長(桁行)6.3mと推定する。コンクリート製の地覆は基礎の修復に際し、

現在の水道敷設溝の床面に柱穴を確認した。西側の石垣下縁から東へ約5.4m離れた位置に石垣走向とはほぼ平行して3基が並んでいる。柱穴の平面形は不整な隅丸方形～円形で径または一辺が45～50cmで比較的大きい。掘立柱建物または礎石据え付け穴と思われる。柱穴芯々間で柱間約1.8～1.9mで南北に並んでいる。柱間2間分以上の建物の可能性がある。土層堆積のあり方からみると、SB01の下部の整地土層下部からの掘り込みであることから明治期以前のものと思われる。

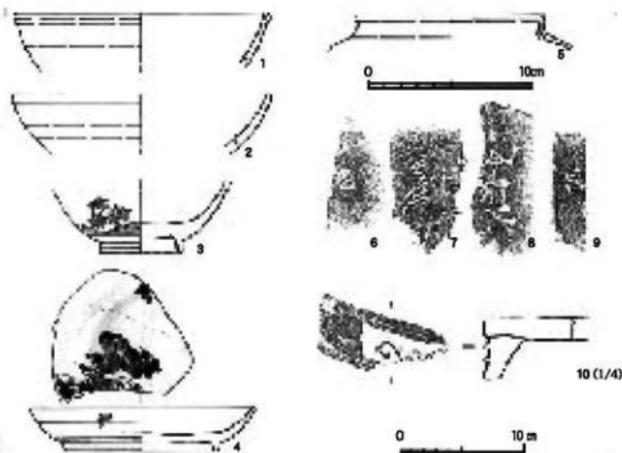
図14 出土遺物実測図(1/3・1/4)

1・2は中国産白磁碗の破片である。口径はいずれも15.6～15.8cm。北宋期のものと思われる。焼成良好で釉薬は透明である。2は白濁した不透明釉で、表面は細かな氷裂が走る。口縁端部には幅5mmの小さな玉縁を削り出している。胎土は白色。3・4は肥前系染付。3は碗の底部破片である。高

台径5.0cm。外面には竹葉文・雲文をあしらう。4は小ぶりの皿で、口径11.8cm、器高2.6cm、高台径9.0cm。内面には牡丹文を大きく描いている。呉須の発色はあまり良くなくすんだ濃紺色である。3・4いずれも畳付には細かな砂粒が溶着している。5は施釉陶器壺口縁部である。口径12.4cm。胎土は泥質できめ細かく良く焼き締まっている。6～9は近世の瓦に押印された銘である。6は菱文で平瓦凹面中央部に押印。7は「□(惣)右衛門」。8は「今宿又一」。9は「昌」と判読できる。いずれも丸瓦の背面中央に押印されたものである。10は軒平瓦の瓦当部破片である。瓦当内区高は2.8cmで、推定幅は約12～14cm。器面は丁寧なナデ調整で、黒灰色に燻されている。唐草文は彫りが深く明瞭である。

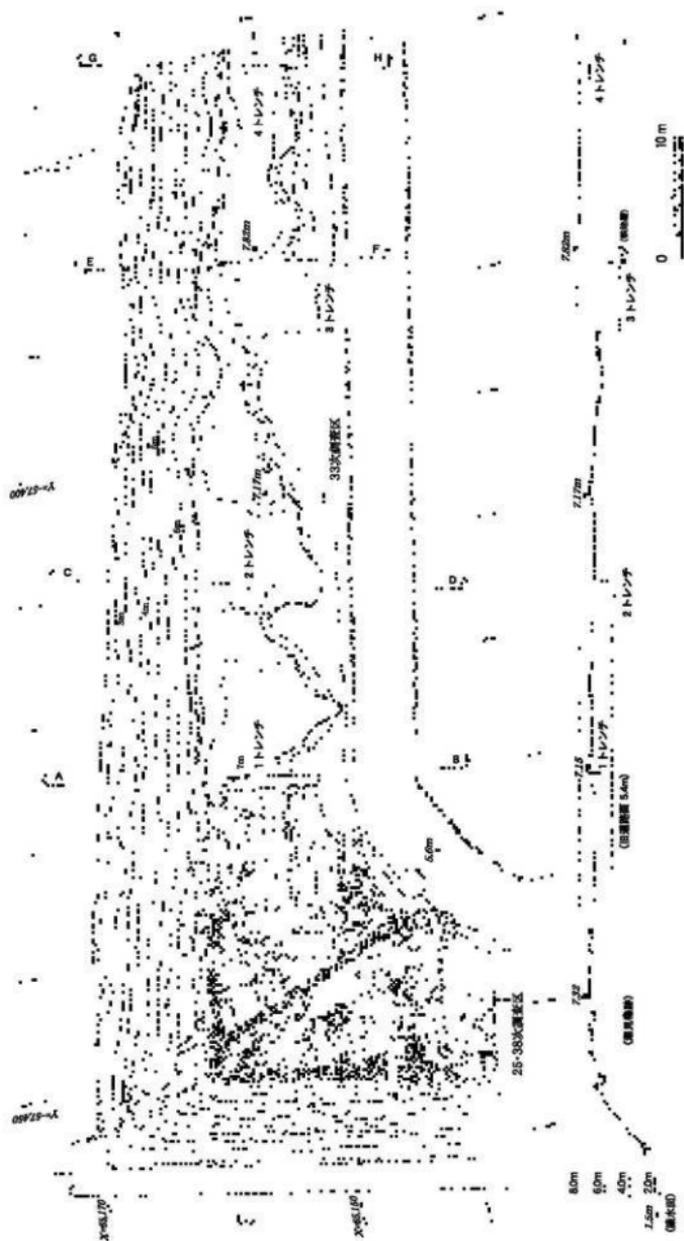
図20 第1～4トレンチ配置、跡体土層平面および発掘面図(1/400)

第1トレンチ 南北長7.50m、東西幅1.20mの規模で設定。地表から0.65m、最深部で約1.2m掘り下げた。東壁中央部が土塁の頂部に位置し、標高7.1mほどを測る。トレンチ南側には攪乱土坑があり掘部を破壊している。土層は3層に分かれ、トレンチ最下層の掘り挙げから人頭大の風化頁岩を多く含む黄灰色砂質土層が土塁盛土の上層部にあたる。

第2トレンチ 南北長5.2m、東西幅2.6mの規模で設定。最深部で地表から1.8~2.0m掘り下げた。土層は大きく3層に分かれる。中央には攪乱土坑がある。ほぼ表土直下(-20cm)で土塁盛土となる。黄白色風化頁岩の細片を上層部では多く含む。下部にゆくにつれて大ぶりの風化頁岩が主となる。

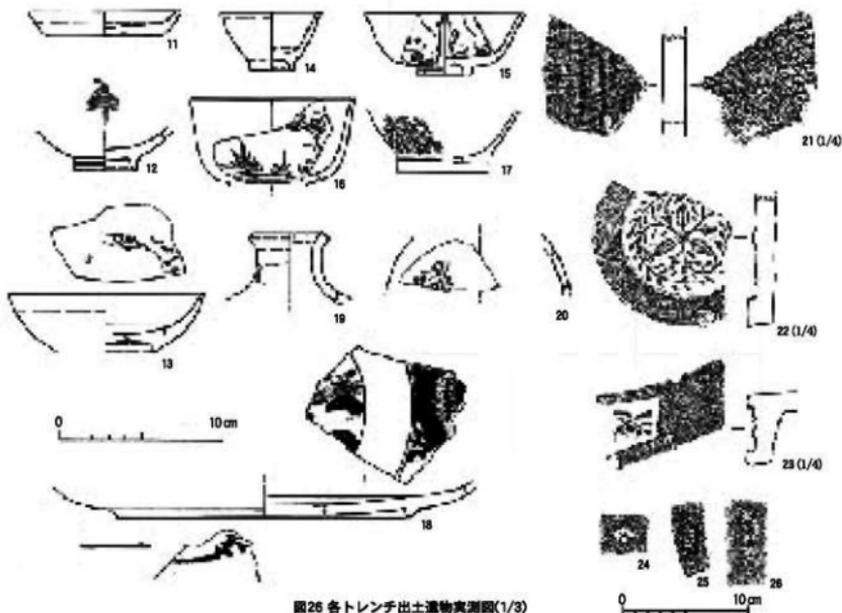
図26 各トレンチ出土遺物実測図(1/3)

11は土師器皿。口径・器高・底径は9.1・1.6・7.4cm。底部は回転糸切り。12～18は肥前系陶磁器。12・15～18は染付で、内底見込みになんらかの昆虫をデフォルメした碗12、外面に菊花と草流水を組み合わせた碗16、唐草をあしらった器高がやや低い碗15、七宝文を区面に配し、高台と体部が直線的な17、内面に牡丹等を描いた皿18等がある。呉須の発色はいずれもあまり良くなく、15は濃紺色で、他はくすんだ紺色。14は無地の猪口。口径・器高6.1・3.5cm。透明釉が薄くかかる。13は唐津系の皿で、砂目痕が残る内面には鉄釉による松文を描いている。口径約14cm。19・20は陶器小壺の口縁部と肩部。19は口縁部から頸部にかけて薄く黄色味がかった灰白色釉をかけ、二次焼成している。胎土は赤褐色で泥質である。口径3.9cm。20は黒褐色の鉄釉を施した後、白濁釉を肉厚に丸く盛り花文とする。肩の張りは弱い。21は表面に布目圧痕、裏面に格子目印き痕が残る古代の平瓦片。22は藤巴文を瓦当文様とする軒丸瓦。瓦当の復元径は15cmほど。23は藤文をあしらう軒平瓦。24～26は近世瓦に押印された銘。24は菱文、25・26はいずれも「今宿三右衛門」と読める。

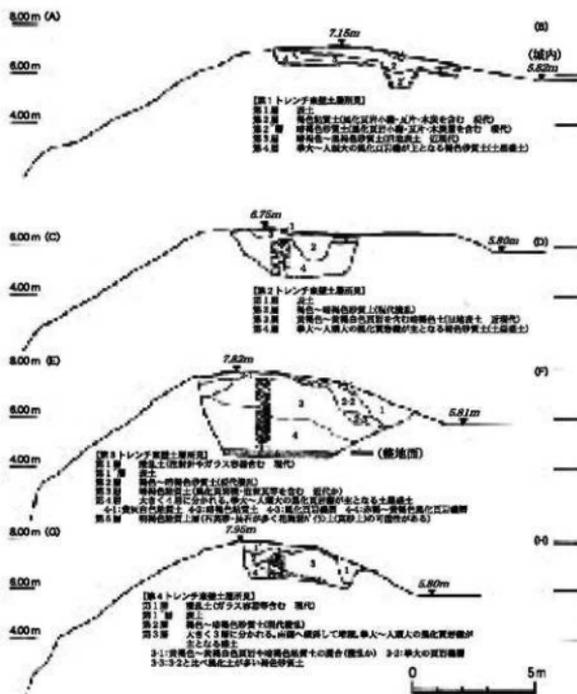
図28 第1～4トレンチ土層断面および現状土塁断面(1/200)

第3トレンチ 南北長8.8m、東西幅5.8mの規模で設定。最深部で地表から3.4m掘り下げた。トレンチの中央部から両側にはゴミ焼却のための大きな擾乱坑があった。土層は大きく4層に分かれる。第3トレンチと同様表ほぼ表土直下(-20cm)で土塁盛土となる。この風化頁岩を主とする盛土下層に、黄

白～明褐色の風化土(真砂土か)がみられた。この層は南に隣接する第22・28次調査時に標高4.6～4.8mの面で確認された整地層と同一のもので、三の丸西北郭の造成工事の過程を知る上で鍵層となる。調査所見では層厚1m以上である。

に攪乱土坑がある。この地点でも表土直下(-20～35cm)で土塁盛土(明褐色白色頁岩風化土)となる。この地点での土塁頂部は標高7.9～8.0mである。第1トレンチとの比高差は0.8～1.0mあり、潮見櫓の床構造と、東側基壇石垣と土塁との接合のあり方を検討する上で注意すべき点である。

今回の調査では、第3トレンチ西側から第1トレンチ周辺は土塁頂部および南側法面は大きく改変を受けていることがわかった。また第3トレンチ東壁～4トレンチにかけては比較的良好に土塁形状をとどめられていると思われ。測量調査では、調査区域内においては土塁北側法面の遺存状況は比較的良好であると推定できた。

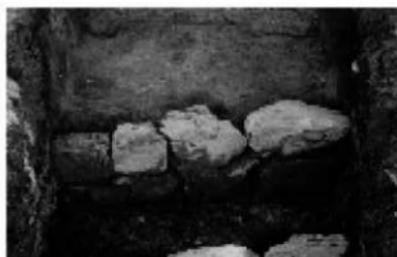
石組側溝 第1トレンチで長さ15mについて、第2トレンチでは長さ18mについて確認した。小口幅が25~70cmの扁平な自然礫を一段または二段ずつ積んで側壁としている。側壁内法は60cm、深さは45~60cm。床面には石組みはない。床面標高は第1トレンチで4.1m、第2トレンチで4.25mで、勾配率1/200で南から北へ向かって低くなっている。

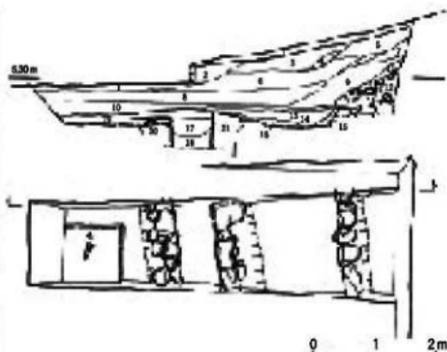
図34 第1トレンチ平面および土層断面図(1/80)

第1トレンチ 土塁の主軸方向にほぼ直交して東西長6.3m、南北幅1.4~1.9mの規模で設定し、最深部で地表から0.7~0.8m掘り下げた。南壁での土層は20層に分かれる。第12層は土塁盛土層で、下記に述べる土塁縁石が下縁を納めている。

遺構は、トレンチ東側で北北西に延びる石組みの側溝、西側では側溝とほぼ同じ走向の土塁縁石を確認した。

縁石 第1トレンチでは長さ1.4mについて、第2トレンチでは長さ1.8mについて確認。小口幅15~50cmの扁平な自然礫を一段だけ据え置いているだけの簡単な造作である。第1トレンチ南壁では、縁石上面で一旦平坦化されていることから(第10・13層)、何段かの石積がなされていた可能性もある。

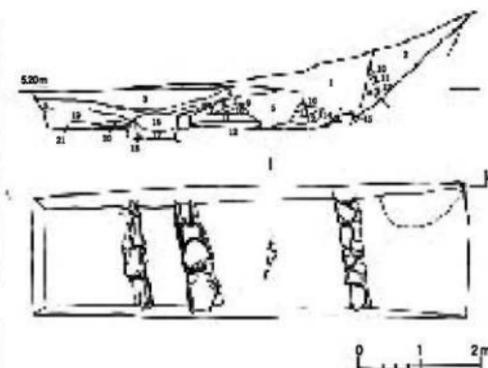
図37 第2トレンチ平面および土層断面図(1/80)

第2トレンチ 東西長7.1m、南北幅1.9~2.3mの規模で設定し、最深部で地表から0.7~0.8m掘り下げた。南壁での土層は21層に分かれる。第1トレンチと同様に南北に延びる石組みの側溝、土塁縁石を確認した。

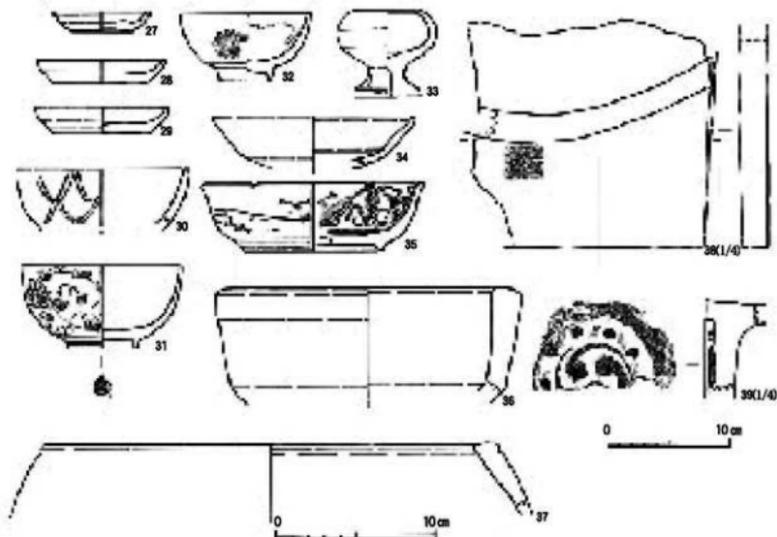
図39 各トレンチ出土遺物実測図(1/3・1/4)

27~29は土師器皿である。口径・器高は27が6.0・1.2cm、28が7.9・1.5cm、29が8.1・1.6cmを測る。いずれも回転糸切り底である。30~32・35は肥前系染付碗である。口径8~10.5cm。30の外面には網目文、31は牡丹唐草文、外底には「壽」銘が、32の外面にはコンニャク判がみられる。35は染付輪花皿で、口径13.9cm。内面区画帯には網目と連弧文、外面裏文様に唐草文を施文。33は陶器で仏飯器。裾軸を前面に薄く施軸している。底部は回転糸切り。口径4.3cm。34は唐津系陶器皿。口径12.5cm。透明軸を全体に施軸している。36は陶器製

の火入(口径19cm)で薄く褐釉を内外面に施釉。37は土師質の火鉢(口径28.2cm)。38は大ぶりの近世平瓦で凹面中央に菊花文を押印。39は三巴文軒丸瓦。瓦当直径は約15cm。焼成やや不良。

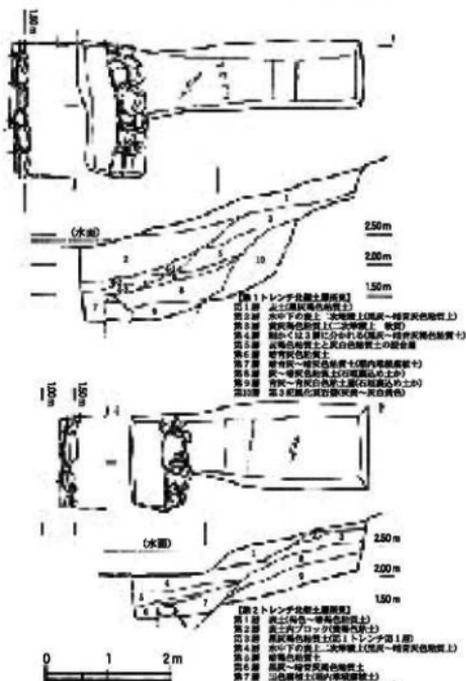
図44 第1・2トレンチ平面および土層断面図(1/80)

第1トレンチ トレンチは南北長4.6m、東西最大幅2.2mの規模で設定。最深部で地表から1.3m掘り下げた。現況水面(標高2.4m)下-0.9mの面で腰巻石垣の上端を確認した。土層は大きく4層に分かれる。第1層は表土層で岸から堀内に堆積。第2層は石垣上端から堀内に堆積、第3層は石垣裏込め土、第4層は黄白～黄灰白色の第三紀風化頁岩(基盤層)である。土層の堆積状況は第2トレンチと基本的には同じである。

最大幅1.8mの規模で設定。最深部で地表から1.2m掘り下げた。北壁での土層は大きく4層に分かれ、第1トレンチと同様な堆積状況である。

江戸期から近代に描かれた当該地区の絵図を参考にするに、第1トレンチから北西方向への石垣の延長線は、鉄物櫓石垣南西部から追廻橋の橋台部あたりへ続くと考えられ、『福岡城絵図』に見られるような緩い「S」字カーブを描いて東側内堀へ続いていたことが想定できる。ただし、築造当初の石垣および平面ラインであるか否かについては、未確定である。

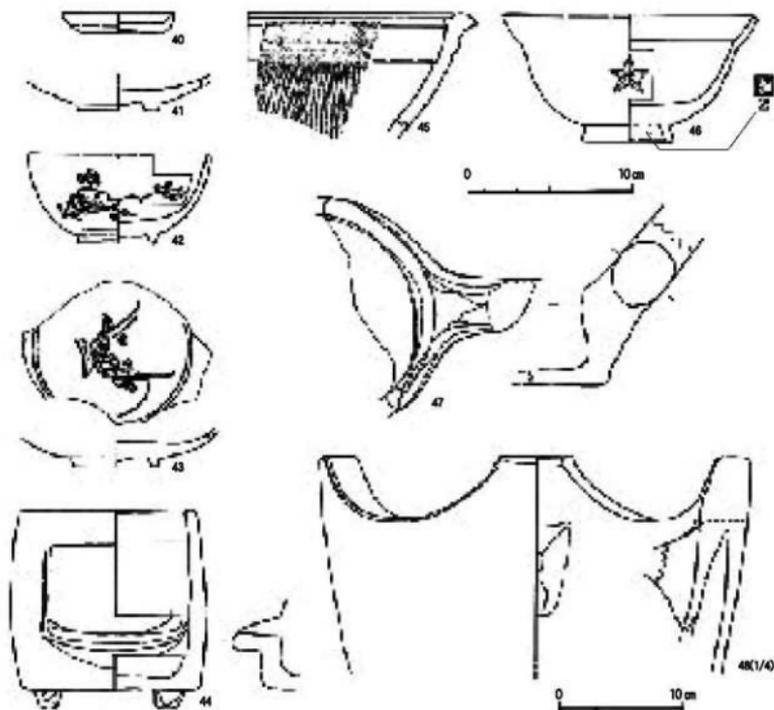
図47 各トレンチ出土遺物実測図1(1/3・1/4)

40は土師器皿。口径・器高は6.7・1.1cm。41は唐津系陶器皿で、薄く緑色がかった褐釉を全面施釉後、内底見込みは輪状に掻き取っている。42・

43は肥前系染付碗と皿である。いずれも折枝梅文を施文している。42の口径は10.8cm、器高5.4cm。内底見込みは施釉後輪状に掻き取り、砂目痕が残る。45は陶器製播鉢。復元口径は約27cm。赤褐色の釉薬を全面に施釉。九条単位で下ろし目をつけている。44・47は素焼きの三足付風炉と焙烙である。44の復元径・器高は12・10.6cm。火口は長方形の透かし。火受けが約1.7cm張り出している。表面はヘラまたはコテナデ仕上げ。45の復元径は約

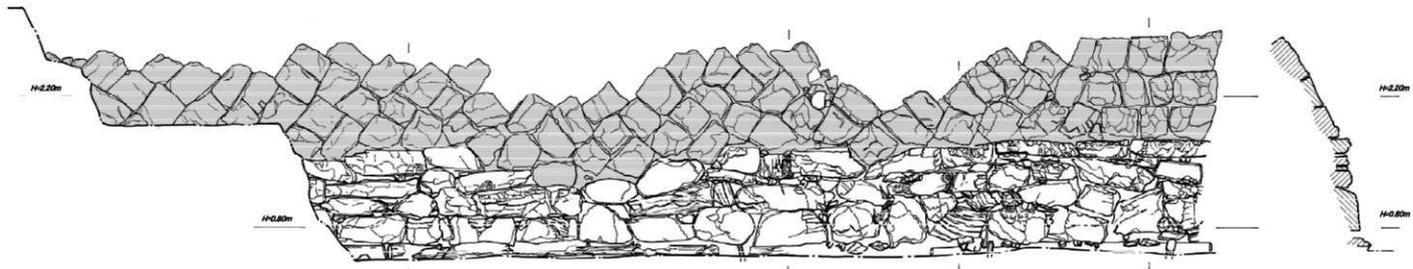
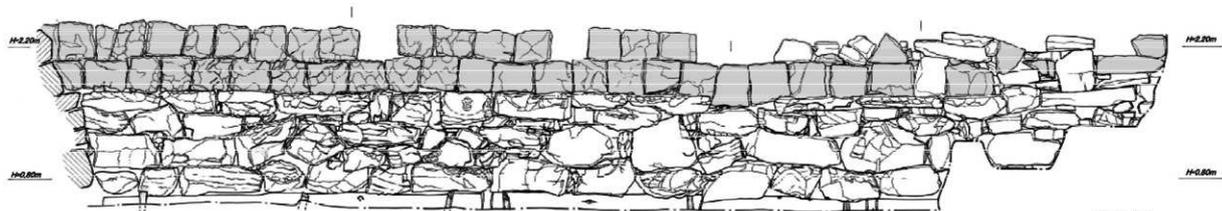
図56 東西および南北石塚側面・断面実測図(1/40)

東壁(南北壁) 東壁では後世石垣の天端から約2mを掘り下げ、石垣基部に達した。石垣は天端から二石までは近代の積足しである。文化期石垣は、ほぼ高さ1.1mを測る。その構築には基部の黄灰色砂層上に径20cm、長さ4m程の松の丸木材を胴木として連続して敷き、両端及び中央部近くには固定のため径10～15cm程度の杭が打たれている。このあと胴木の上に長さ90cm前後、厚さ40cm程度のやや大振りの玄武岩の長方形角礫を腰石として載せ、さらに2～3石を積んで壁を造っている。また、天端には長さ60～90cm、厚さ20～30cmの薄手の角礫を水平に載せ化粧石としている。また、石垣の石材の上部縁には石刀による打削調整が随所に見られる。なお、基部の石材の隙間には瓦破片が多く詰められている。

北壁(東西壁) 北壁では後世の変更が見られ、中央部で天端の石材が失われている。文化期石垣の構築法は東壁と同様であり、径が10～15cm、長さ3～3.5mの松の丸木を胴木として使用する。高さも1.1mと東壁と同規模である。天端の標高は、海拔1.6mを測る。なお、後世に積み足されている上

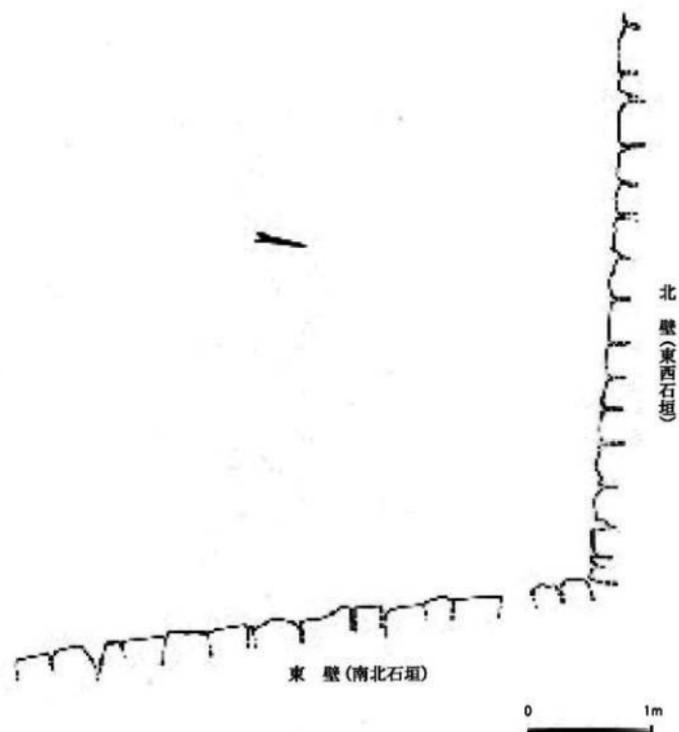
図56 東西及び南北石垣平面図(1/40)

今回調査の地点は、福岡城中堀北側の入隅部分に相当する石垣である。調査は、試掘調査によって知り得た石垣天端の延長線をもとに、石垣前面と背面に沿ってほぼ平行な調査区を設定した。石垣は表面舗装と基礎土等を除去した地表下60～80cm程度で上面を検出し、石垣前面に平行する幅1.3～1.5mの調査区で全高で1.8～2.1m程度の残存を確認した。また、入隅となる石垣の東壁(南北壁)は延長で約14m、北壁(東西壁)を約9m確認できた。両壁は、文化期の石垣に後世の積足しが見られ、使用

された石材も当初石垣は殆どが玄武岩で、一部に花崗岩を含んでいる。また、後世石垣は全てが姪浜周辺を産地とする脆い砂岩を使った検地石を使用している。なお、石垣は入隅の石材の組み合わせ状況から北壁(東西壁)が先ず築かれ、これにすりつけるように東壁(南北壁)が積まれる。

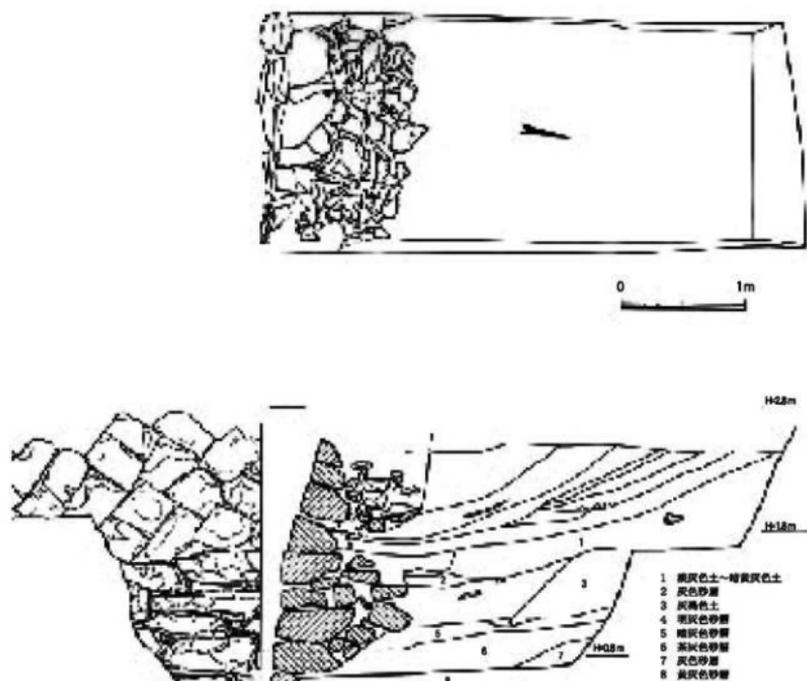
図58 風込め部調査トレンチ実測図(1/40)

石垣背面の構築状況を確認するために東壁と北壁側ともに調査区を広げて検出にあたった。しかし東壁側では積足された石垣の時期に相当する可能性のある後世の建物基礎により背面が破壊を受けていたため、北壁側の調査区に限定して掘り下げを行った。

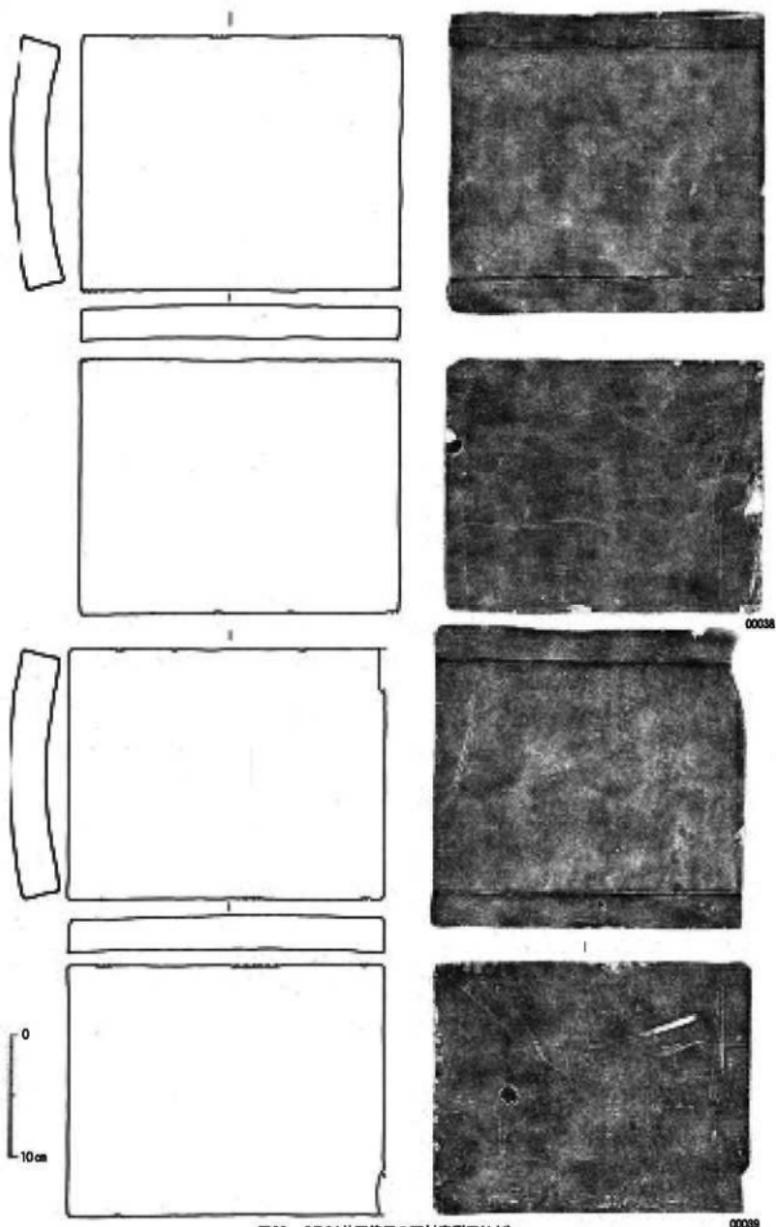
図63 SE01井戸使用の瓦材質実測図(1/4)

00038・00039は、定型化した井戸瓦である。端部はヘラ切りで、上部平面はヘラナデ調整を施す。
