## 西大寺食堂院・北辺坊の調査

奈良文化財研究所 都城発掘調査部

### 西大寺食堂院・北辺坊の調査 (平城第404次・410次)

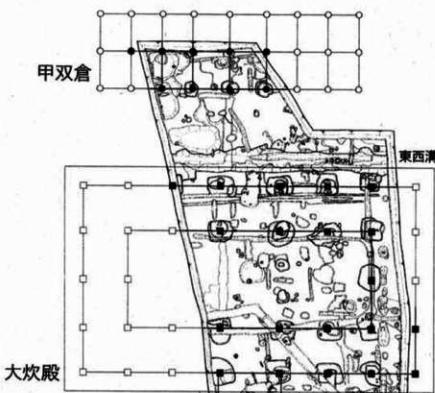
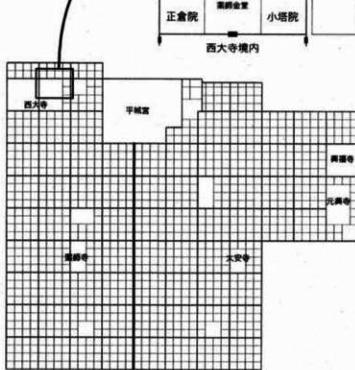
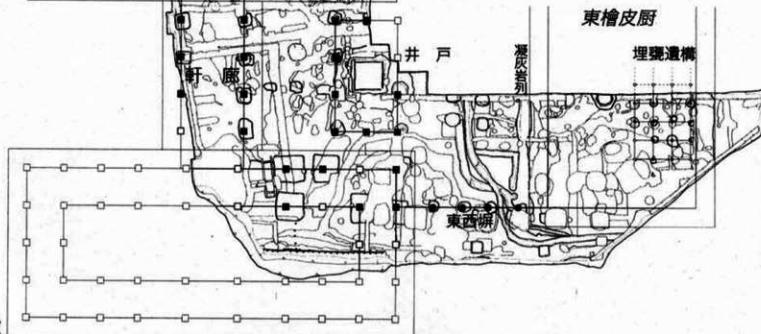
遺構平面図 S = 1:300

□: 繩石 ○: 捕立柱 黒塗は検出済を示す。  
文字の斜体は推定を示す。

西大寺食堂院の遺構は、基本的に奈良時代後半、西大寺創建から『資財帳』が作成された宝亀11年以前のものと考えられます。主要建物の配置は極めて計画的です。なお、建物配置および各建物の柱間等については、別図をご参照下さい。周辺からは、鶴尾・鬼瓦・軒瓦（新型式の軒平瓦含む）・縁軸塙・二彩垂木先瓦・奈良三彩盤などが出土しました。

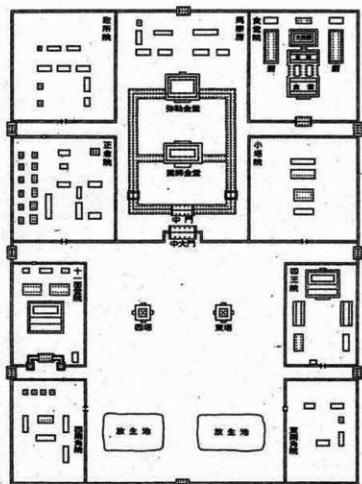
西大寺藍復原図（1）  
『平城京復元模型記録』（奈良市、1978年）より

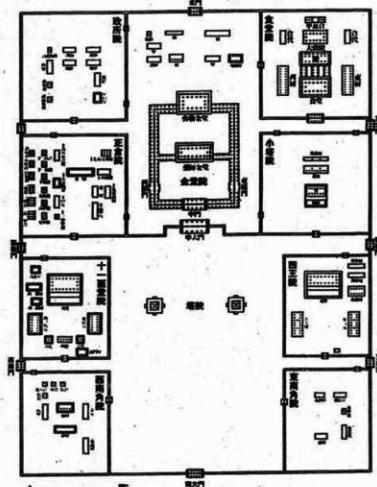
西大寺藍復原図（2）  
『西隆寺発掘調査報告書』  
（奈良国立文化財研究所、1993年）より
