甘樫丘東麓遺跡

国営飛鳥歴史公園甘樫丘地区

飛鳥藤原第一五一次調査
現地見学会資料

独立行政法人国立文化財機構
奈良文化財研究所 都城発掘調査部

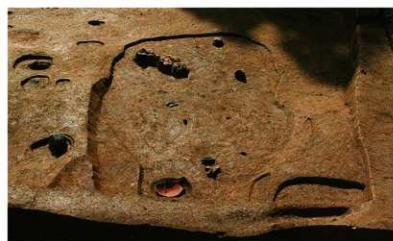
土坑1の土器出土状況（北東から）

I期（7世紀前半） 建物1、建物2、建物3が相当します。建物1は5×3間の総柱建物です。北にL字形の溝を巡らしています。建物2は5×2間の掘立柱建物です。建物の東で焼土や炭が入る溝、南で7世紀中頃の土器を含む土坑2を確認しました。建物3は2006年度の調査で検出した5×2間の総柱建物で、西に塀4を併えます。建物3と塀4の柱穴は7世紀中頃の土器を含む土坑1に壊されています。なお、建物1と建物3は柱の数が

調査区内からは7世紀の土器が多量に出土しました。土坑1に含まれる土器は7世紀中頃の良好な一括資料で、建物群の年代を決める手がかりです。また、整地土には瓦もわずかに混入していました。金属製品には鉄片の破片や鉄釘などがあります。

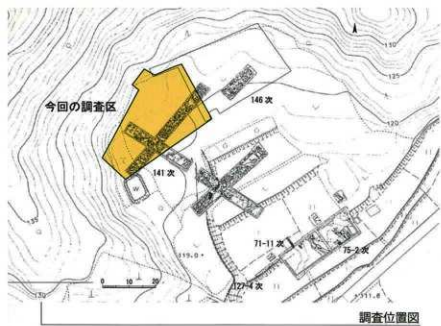
遺構平面図

調査区内では掘立柱建物、塀、土坑、溝などを確認しました。遺構は3時期に分けられ、1期とⅡ期の建物は大規模な整地の上に建てられています。

Ⅱ期（7世紀後半） 建物4、建物5、建物6が相当します。建物4は3×3間以上の掘立柱建物で、コ字形に巡る塀1が取り付きます。建物5と建物6はともに4×2間の掘立柱建物で、塀1によって囲まれています。塀1は建物4の廃絶後、塀2に造り替えられるので、Ⅱ期はさらに細分が可能です。塀1の外側に位置する塀3もⅡ期に相当する可能性があります。

Ⅲ期（7世紀末頃） 溝1が相当します。溝1はコ字形に曲がり、配石遺構につながります。2006年度の調査では溝1の東で炉と建物を検出しましたが、今回の調査ではⅢ期の建物が見つかりませんでした。

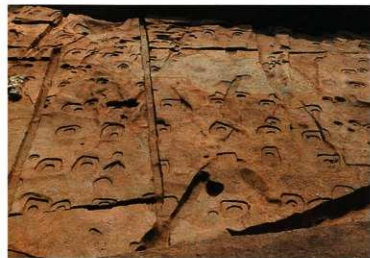
建物1 (北西から)

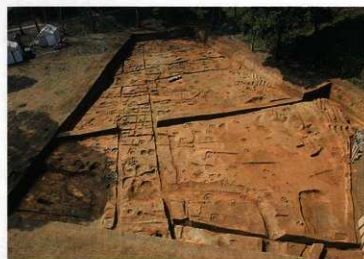
調査区全景 (北東から)

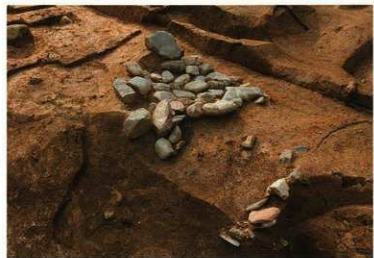
配石遺構 (南東から)

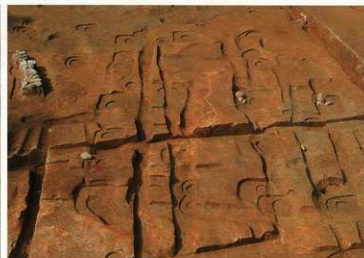
建物5 (南東から)
