## 藤原宮 大極殿院回廊の調査

飛鳥藤原第160次調査 現地説明会資料

独立行政法人 国立文化財機構  
奈良文化財研究所 都城発掘調査部

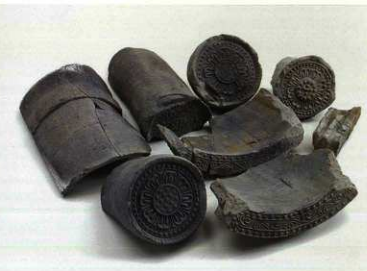
今回の調査で出土した瓦

出土遺物の多くは瓦でした。現時点で軒丸瓦と軒平瓦が各々約140点あるほか、回廊造営時に廃棄された瓦に、熨斗瓦や谷樋瓦などの特殊な形の瓦が出土しています。

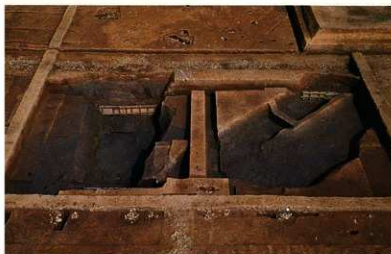
運河と斜行溝 (153次調査で検出・南から)

**南北大溝・東西大溝** 瓦溜2の下層で、幅2～3m、深さ70cm以上の南北大溝と東西大溝を検出しました。南北大溝は、153次調査区の斜行溝(B)を北に延長した溝で、回廊基壇の下を通り、本調査区の北へと延びています。東西大溝は、南北大溝よりも新しい溝です。北へ延びていた南北大

**造営工事の過程がより明らかに** 153次調査区の運河を掘り直した斜行溝(B)が、南北大溝として北へ延びることと共に、のちに回廊の南で東西大溝へと進路が変更されたことがわかりました。大極殿院南門や回廊を造営する工程に合わせ、資材運搬に関わる溝が整備されたと考えられます。これらの溝の行方をはじめ、今後も藤原宮について、さらに解明していく必要があります。

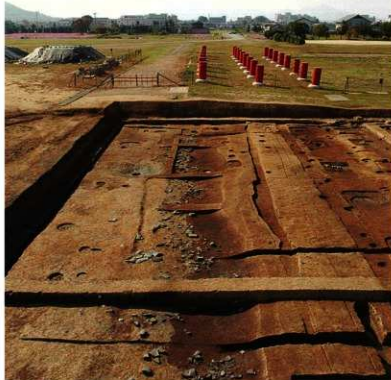
回廊造営時の瓦溜2 (南面回廊南方を東から)

**瓦溜2** 南面回廊基壇の南で、礎敷を取りはずし、朝堂院朝庭の整地上を20～40cm掘り下げたところ、回廊に沿うように瓦が堆積していました。回廊造営時に不要になった瓦を廃棄したものと考えられます。

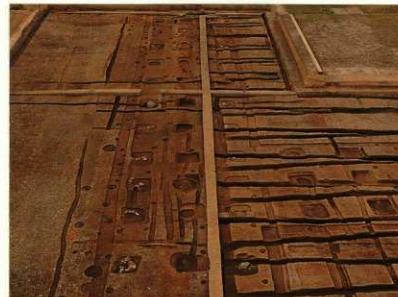
回廊東南隅（東から）

**回廊** 今回は南面回廊10間分（約40m）、東面回廊5間分（約18m）を調査しました。礎石磨付穴の多くは、礎石が抜き取られた痕石が残る浅い穴として確認され、2つの穴にのみ礎石が残存していました。柱間は桁行約4.2m（14尺）、梁行約3.0m（10尺）で、大極殿院回廊の隅部分2間四方については、桁行・梁行ともに3.0mです。ただし、南門から東へ3間目は、桁行約3.6m（12尺）とやや狭くなります。基壇土の大部分は既に削平されていますが、南面回廊西半部は高まりとして残っています。基壇幅は、基壇外装抜取溝（幅50～60cm）の中心間の距離で、約8.4m（28尺）となります。また、欄柱筋から約2.5m外側に、砂が薄く堆積

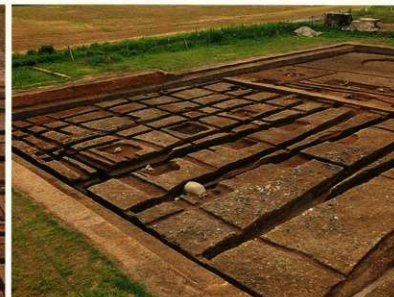
回廊解体時の瓦溜1（東面回廊を北西から）

する浅い雨落溝（幅40～50cm）を確認しました。  
**礎敷** 大極殿院内庭、朝堂院朝庭ともに、径5～10cmの礎を敷いた広場としています。  
**足場穴** 基壇上を中心に、径40cmほどの足場穴を複数検出しました。これは回廊を解体する際に組んだ足場用柱の跡と推定されます。ただし、回廊廃絶後に建てられた小規模な掘立柱建物の柱穴の可能性も残り、今後の検討が必要です。  
**瓦溜1** 東面回廊周辺に瓦片が散布していました。基壇縁に特に集中的に堆積しており、回廊解体時に廃棄された瓦であると考えられます。  
**B 藤原宮造営期の遺構**  
 下層調査区を設定し、礎敷下で藤原宮造営期の遺構を調査しました。
