藤原宮朝庭院朝庭の調査

—飛鳥藤原第163次調査現地説明会資料—

2010.7.3

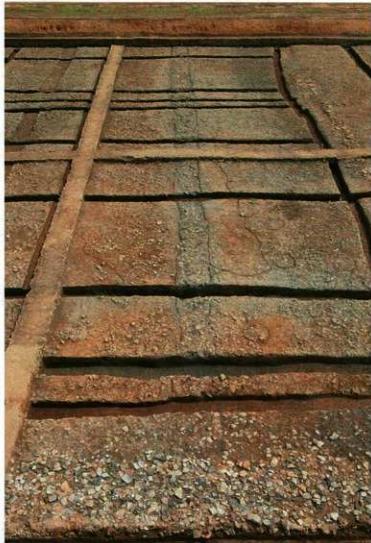
写真④ 南北暗渠

暗渠と溝 調査区の中央から3m西側では石を詰めた南北暗渠を、その西に2条の南北溝(1・2)を検出しました。暗渠とその9m西側の南北溝2は第153次調査で検出したものと連続し、南北溝2は大極殿院南門より南に延びる通路の東側溝の可能性があります。

今回の発掘調査により、次の点が明らかになりました。
① 磁敷広場を検出 磁敷が調査区のほぼ全面に残存していました。また、朝庭の排水を目的とした暗渠や、大極殿院南門よりのびる通路の東側溝と推定される南北溝が、さらに南北延びることが判明しました。

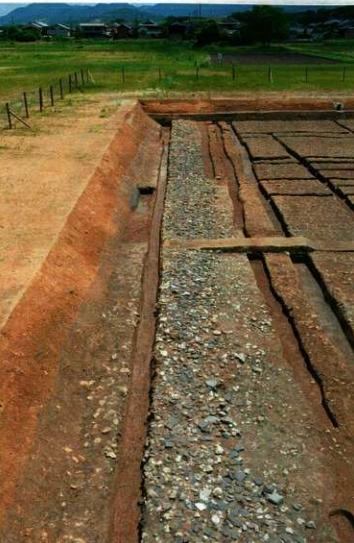
写真⑤ 通路状遺構

通路状遺構 調査区北端に沿って検出した、東西方向に瓦を敷き始めた遺構です。藤原宮期より後の時期に、廃棄されていった瓦を再利用してつくられた遺構と推定されます。

その他の遺構 調査区の北東部に楕円形土坑を、南北溝2の4m東側では南北に帯状に瓦を敷いた遺構を検出しました。

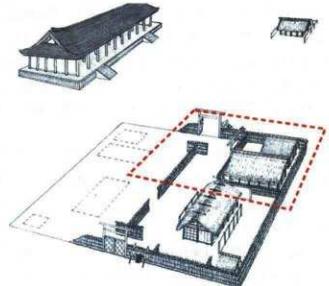
注目すべきは、堀と門からなる区画施設と、その内部にたつ建物です。朝庭にあり、類似した構造をもつ施設として、大嘗宮があります。平安時代の儀式書によれば、大嘗宮は図3のように復元されています。大嘗祭では、天皇はここで悠紀國の主基國から納められた、その年に収穫された新米を神と共食しました。
