# 水落遺跡の調査

水落遺跡第10次発掘調査現地見学会資料

独立行政法人 国立文化財機構  
奈良文化財研究所 都城発掘調査部

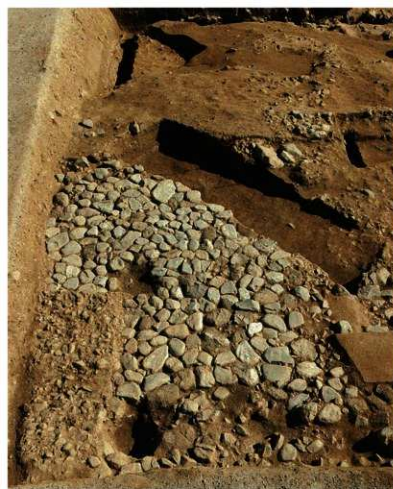
石敷(西から)

1. 水落遺跡の基壇建物から北側に続いていた銅管や木樋が、石神遺跡へ向けて直線的に延びることが判明し、両遺跡が強い関連をもつことを再確認しました。
2. 水落遺跡の基壇建物の北にある東西棟建物(SB280)の、北側の柱列を確認しました。これにより、この建物が基壇建物とその南側の東西棟建物(SB180)と造営方位・柱筋がほぼ一致した建物であることがわかりました。また、その後建てられた東西棟建物(SB285)の西北隅の柱穴も確認しました。
3. 石神遺跡から南に延びる石敷が、今回の調査区でも水落遺跡に向けて同じ高さで続いていることがわかりました。通路状の機能をもっていたと考えられます。

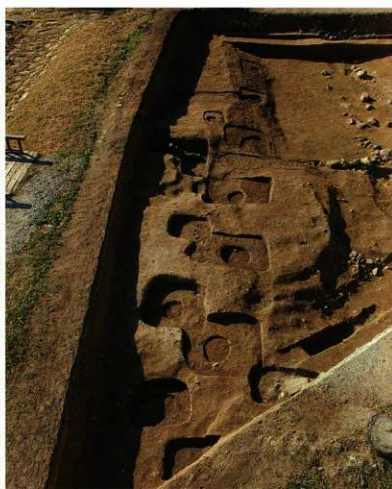
東西棟建物の北側柱列(東から)
