鹿児島県立埋蔵文化財センター発掘調査報告書(205)

鶴丸城跡保全整備事業に伴う埋蔵文化財発掘調査報告書1

か ぎ し ま つ る ま る じ ょ う あ と
鹿児島（鶴丸）城跡

—御楼門跡周辺—

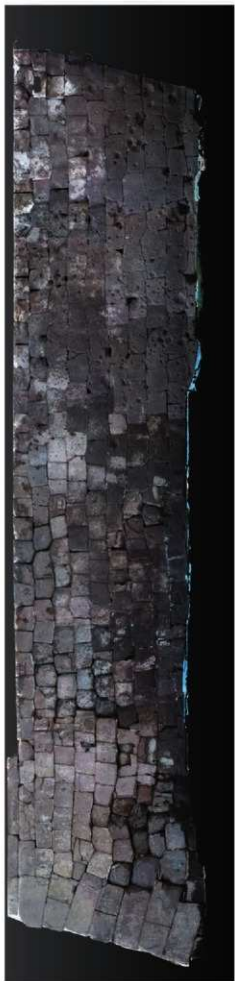
第40圖 石垣立面圖

1面

御楼門に接していた左右袖石垣であるⅠ面・Ⅱ面石垣では火災の影響で、石材が赤色化した。部分的に石材表面が熱膨張・収縮による剥離破損している。特に御楼門の礎石付近の剥離が著しい。御楼門の石垣側の柱は寄せ掛け柱構造で石垣面に近接していた為に熱影響が大きかったと考える。

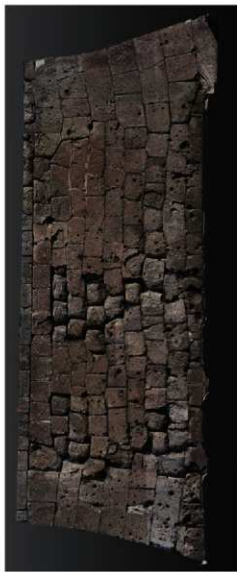
第41圖 石垣立面圖

II面
