多賀城跡

政庁南面地区Ⅱ 一城前官衙総括編一

宮城県教育委員会
宮城県多賀城跡調査研究所

2019・3

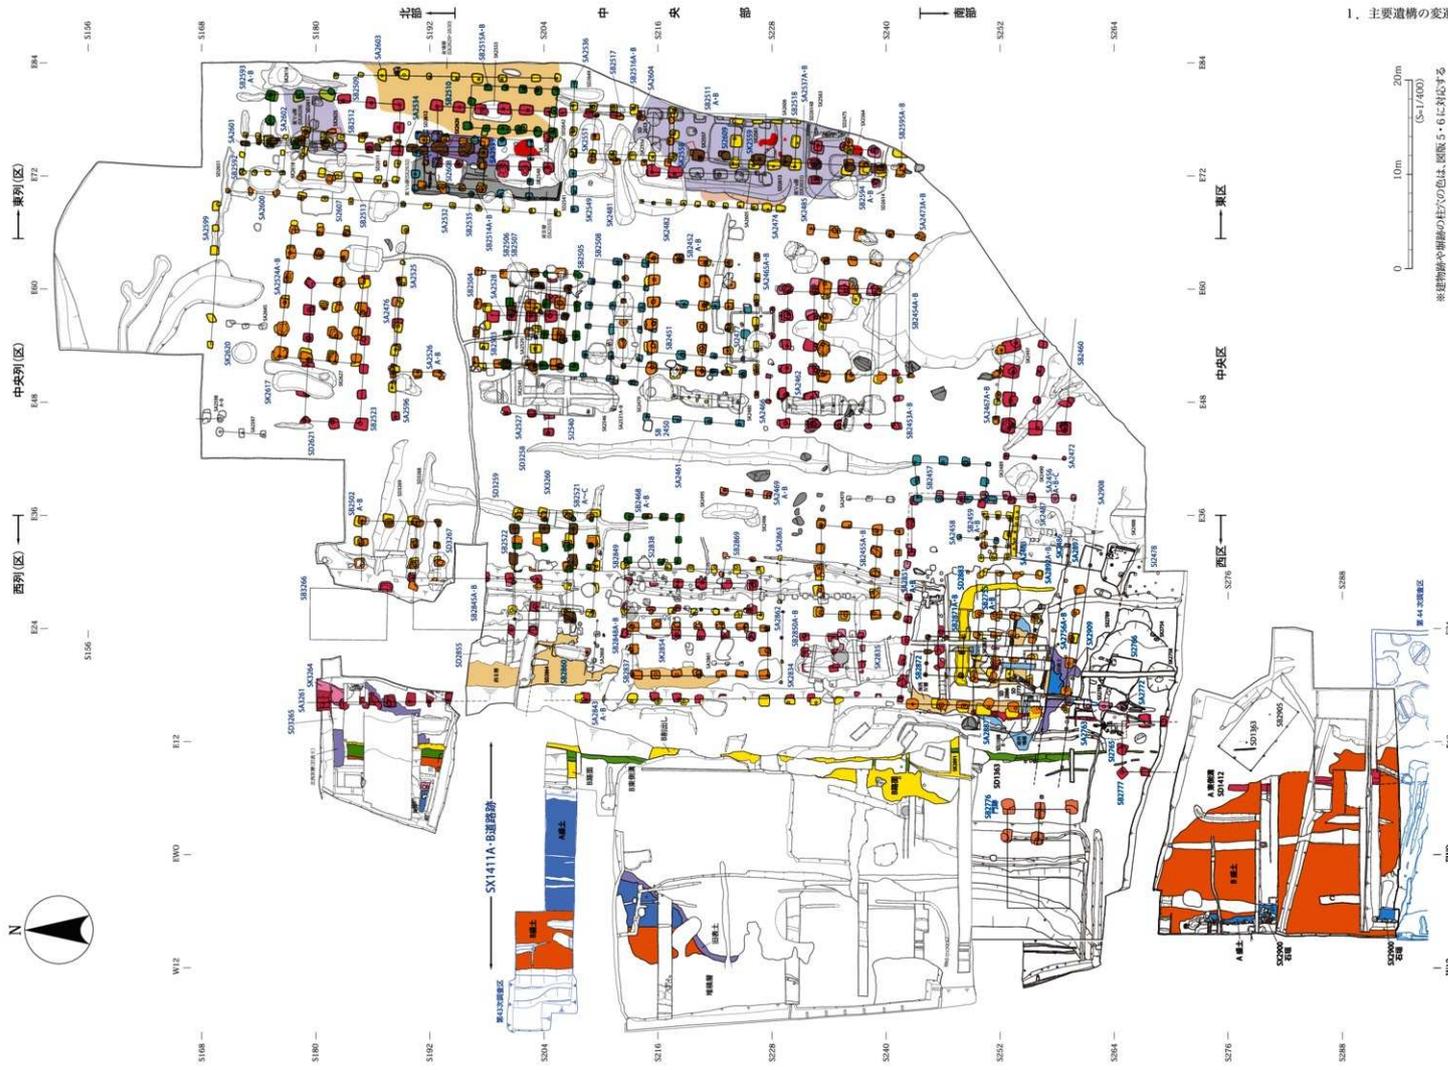
図版4 城前官衙の主な検出遺構

※建物跡や欄干の柱穴の色は、図版5・6に対応する

図版5・6は、城前官衙における主要遺構の重複関係をまとめたものである。これを見ても、上述した遺構期の理解と年代観は妥当なものと考えられることから^(註3)、本書でもこれに基づいて各期の特徴を述べる。

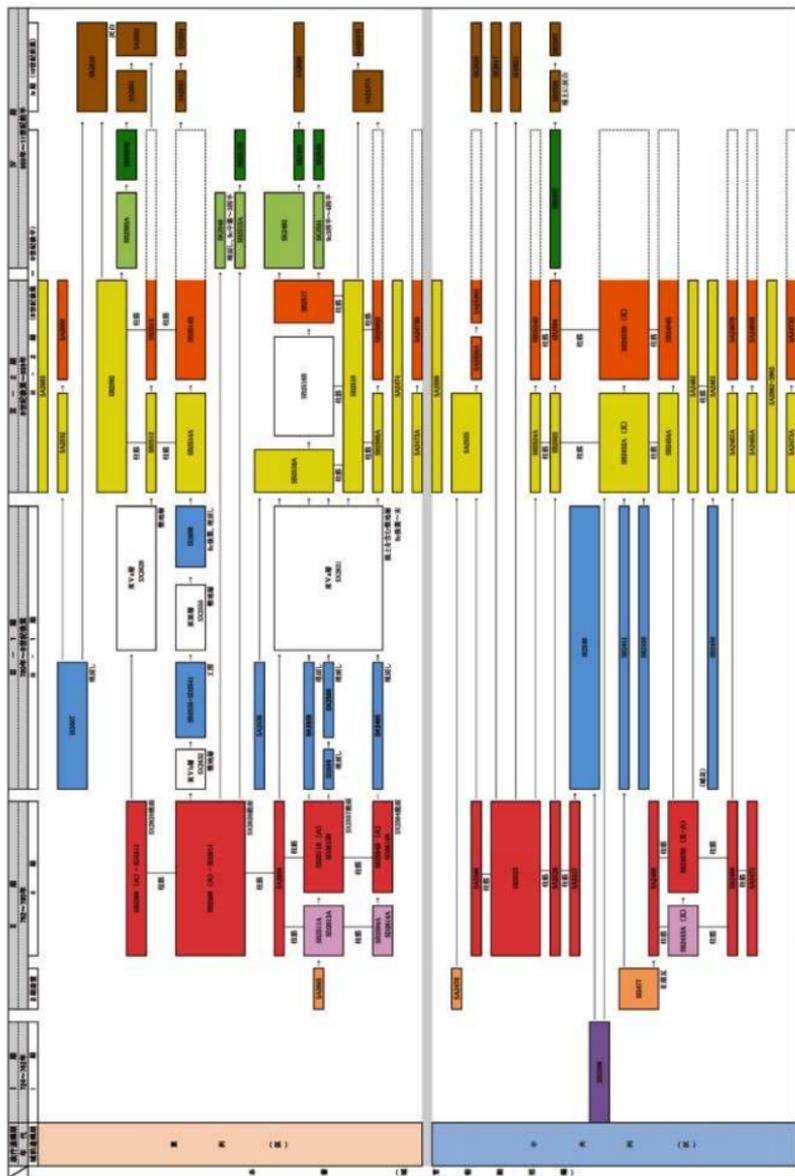
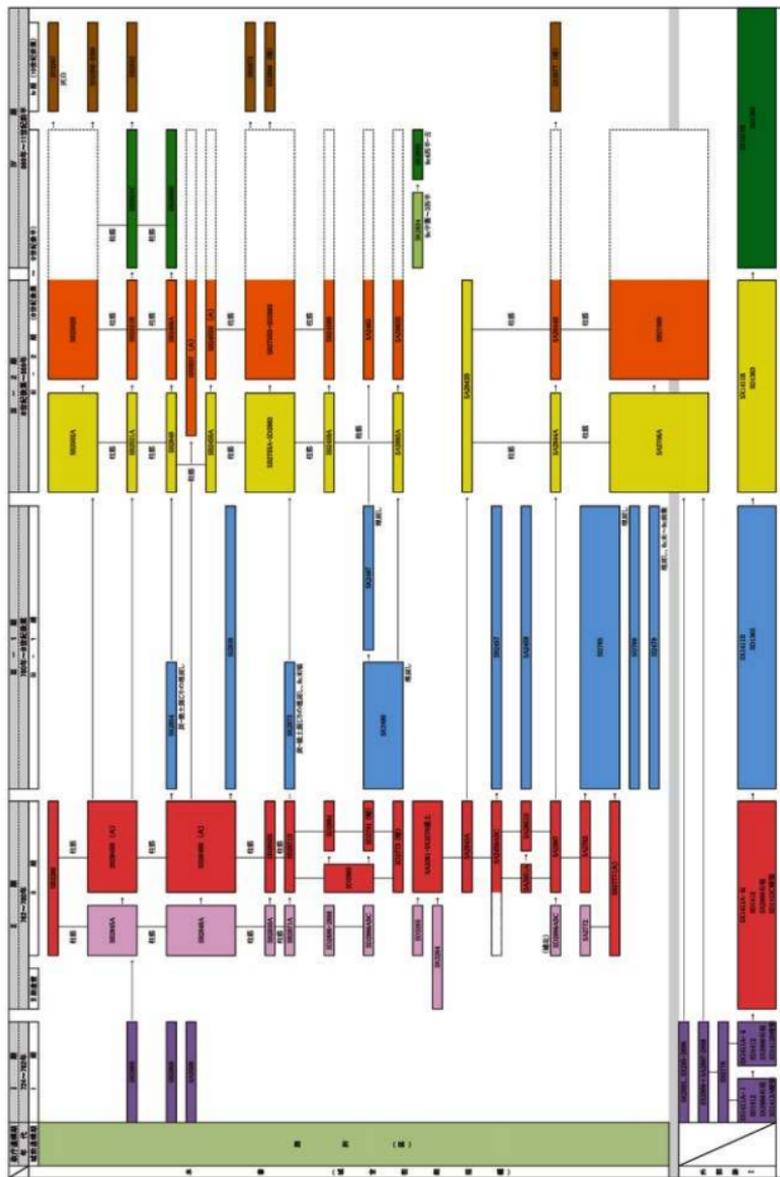
図版 6 城前官舎主要建物の重複関係 (2) 一西列・政庁南大路

※ CEO は瓦葺建物、(心) は壊れた建物、(南) は明渠

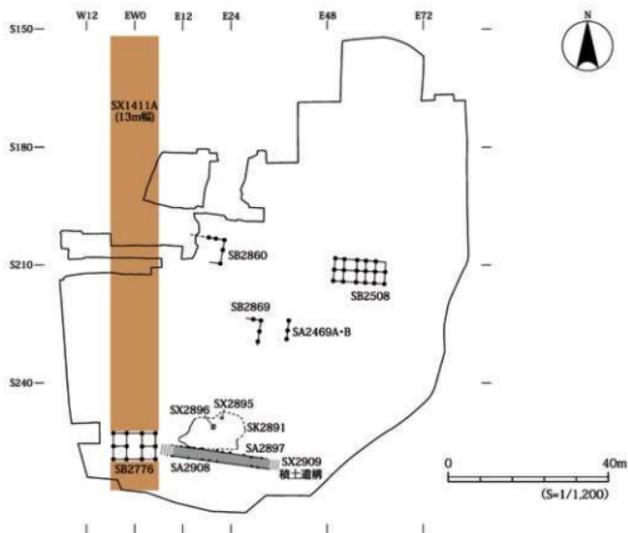
図版7 i期官衙

i期の遺構には掘立柱建物跡3棟、掘立柱列跡2条などがある(建替えを含む。以下同じ)(図版7)。SX1411A政庁南大路上にあるSB2776建物跡は、第I期外郭南門で八脚門と推定された(『外郭I』)。方向は、南北の発掘基準線に対して北で3°東に傾く。また、南北両端に柱列を伴う東西方向の積土遺構SX2909は、SB2776に向けて延びること、方向が東西の発掘基準線に対し東で南に7°振れることから、SB2776と一体の区画施設で築地塀の可能性もある(『外郭I』)。さらに、その北に接するSK2891土塀は東西に長いことから、SX2909に伴う土取り穴とみられる(図版7)(『外郭I』)。

い ii・iii期とは異なり、SX2909の方向に近いことから i期と考えられる。これと同じ方向をとるものとしては、SB2508・2869 建物跡と SA2469A・B 掘立柱列跡がある。SB2508 は iii-1 期の SI2540 竪穴住居跡より古い 5×2 間の東西棟総柱建物で、後続する ii・iii期の主屋とほぼ同じ位置にあることから、本期の主屋の可能性はあるが、他の建物の規模や配置に不明な点が多いことから確定できない。SB2869 と SA2469 は他の遺構と重複しないため、方向の共通性から i期とみておきたい。

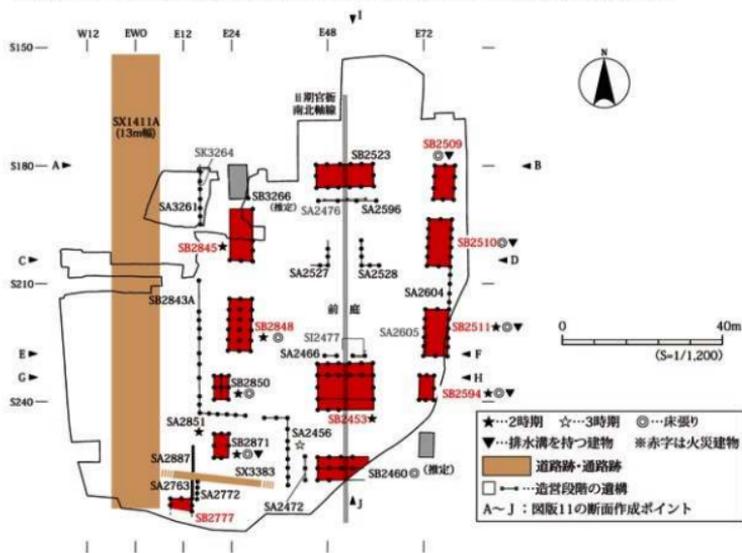
図版9 ii期官衙

ii期官衙の遺構は掘立柱建物跡21棟、材木堀跡2条、掘立柱列跡13条、通路跡1条などである(建替えを含む)(図版9)。官衙の範囲は、東辺が南北に並ぶ3棟の副屋^(※5)SB2509～2511建物跡の東側柱列と考えられる。西辺は南からSA2763・2772・2887・2843A・3261などの掘立柱堀や材木堀で仕切られていた(『年報2015』)。後述するように、SA2763・2887・2843A・3261は新しい時期になって揃うことから、ii期新段階に官衙西辺が整備されたと考えられる。また、SA2763・2887材木堀の間は約2.8m開いている。古段階のSA2772掘立柱列とSD2886溝の間も同じ位置・間隔で離れることから、両者の間は政庁南大路SX1411Aからii期官衙へ至る通路の入口と考えられる。その場合、新段階は官衙の入口両脇のみ材木堀を採用したことになる。また、そこから延びるSX3383通路はi期外郭南辺の築地堀とみられるSX2909の上を通ることになり、同様の利用例は、SB2776南門西側でも認められる(SX3330→SX2962、『年報2016』)。さらに、SA2763・2772の北端は東に位置するSB2460の南側柱列の西延長上にあり、SX3383の位置には計画性が認められる。

南北を画する区画施設は認められないが、北辺はSB2523建物跡の北側柱列が南北の発掘基準線から約180m(S179)の所にあり、政庁からはほぼ600尺にあたることから、東辺と同じく建物自体が北辺となったと考えられる(図版9)。南北はSB2523からSA2456南端までで約84mある。したがって、ii期官衙の規模は東西が約60m(200尺)、南北が約84m(280尺)と考えられる。また、造営にあたっては、東列の建物部分で地山の削出しと嵩上げ整地(東Ⅷ層)、官衙北西部分で西から入る沢を埋戻す整地(西Ⅱ層)が行われて官衙域の整備が行われている。

また、副屋は検出した8棟のうち7棟が床張りであるため、10棟全てが床を有する建物であった可能性が高く(『年報2000』)、南向屋も加えると、ⅱ期官衙を構成する13棟の建物のうち、11棟は床張りと考えられる(図版9)。ここで、城前官衙の横断面をみると(図版11)、東西の斜面に位置する副屋と廂は、斜面上側の地山を削り出し、下側へ嵩上げ整地(東Ⅷ層・南西Ⅴ層・西Ⅱ層)を行って平坦面を造成してつくられた。東副屋については、南北方向の地山切り出しラインもほぼ揃えている。その結果、中央列はほぼ平坦で、東列はそこから一段低くなる。西列は、中央列より北端のSB3266付近で4m、SB2848北妻付近から南で2mほど下がっており、官衙内部は東西へ向けて傾斜する。東西の副屋が床張りとなり、東列と南西隅の副屋が排水溝を伴うのは、こうした地形条件によるとみられるが、火災後復興されたⅲ-2期官衙の当初では、床張りの建物が2棟(SB2521・2755)のみであることから、地形に加えⅱ期官衙の機能に結びついた建物構造であった可能性が考えられる。

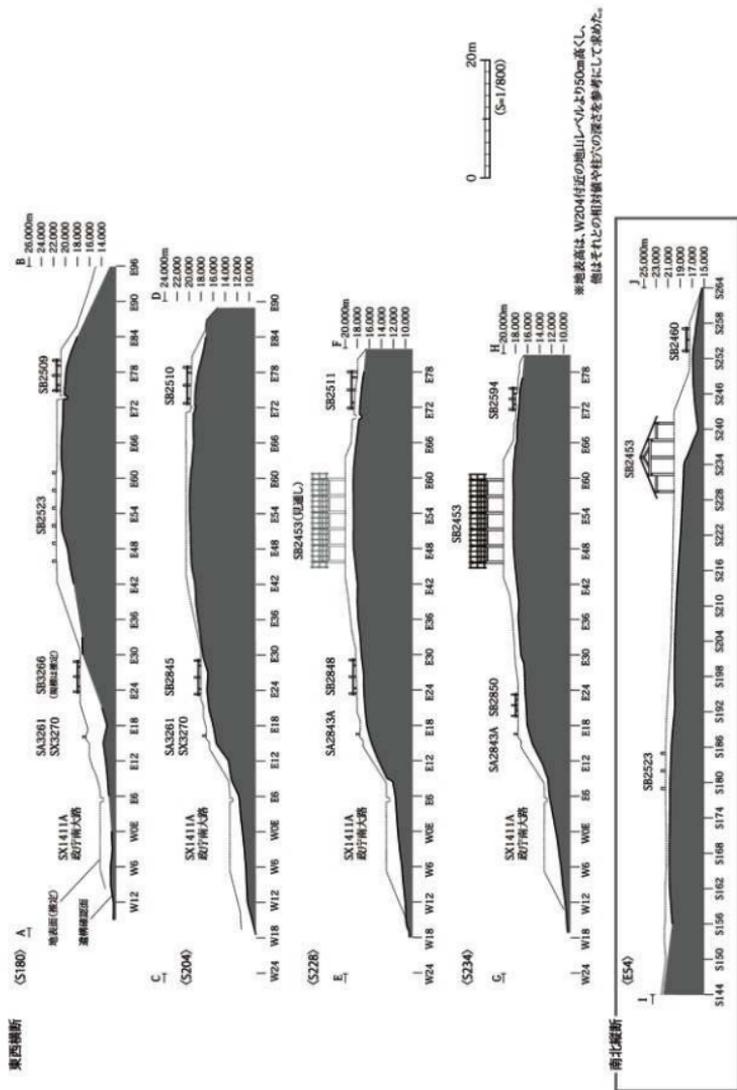
図版11 吉野新断面構式図

同様のことは、同じ傾斜面につくられた SB2509・2510・2594 建物跡についても指摘できる。東副屋の SB2509～2511・2594 建物は、標高の高い西側や北側を削って平坦面を造り出し、法面下端には雨水の流入を防ぐ排水溝を設けている（図版 11）。このうち、SB2509～2511 の内部には排水溝から溢れ出た堆積土（東Ⅷ層）が認められ、その上面に ii 期官衙の火災に伴う焼面が残っていた。こうしたことから、南北に並ぶ 4 棟の東副屋はいずれも床張り建物と考えることができる。また、西副屋南端の SB2871 は 2×2 間の側柱建物であるが、B 建物の柱穴の上には厚さ 30cm 以上の自然堆積層があり、柱はその上から抜き取られたことから、床張りの建物と考えられる（『年報 2007』）。

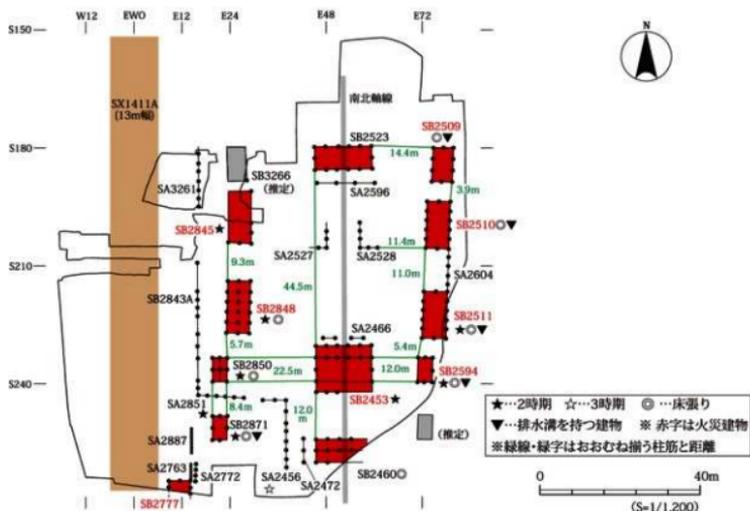
図版12 ii期官衙の建物配置

官衙の南北軸線は主屋のSB2453建物跡、向屋のSB2460・2523建物跡の中心線を結ぶE53前後(E52.8～53.3)のラインで、政庁東辺築地の東基底部分の位置(E52)にほぼ一致する(『年報2006』)(図版10)。中央列のSB2523・2453・2460建物跡は、西妻の柱筋を揃えSB2523・2453が44.5m、SB2453・2460は12.0m離れて南北に並ぶ。また、SA2528掘立柱列跡は、南北方向の柱筋が北と南にあるSB2523・2453の東妻から1間目の梁行柱筋にほぼ一致し、SB2453の北24.0mに位置する(図版12)。

東副屋は北側3棟のSB2509～2511建物跡が東側柱列を、南側3棟のSB2510・2511・2594建物跡が西側柱列を揃えて南北に並ぶ。建物間の距離は、SB2509-SB2510で3.9m、SB2510-SB2511で11.0m、SB2511-2594で5.4mである。このうち、最も北に位置するSB2509は、北妻の柱筋を北向屋SB2523の北側柱列に揃えており、両建物間の距離は14.4mである。また、主屋SB2453の東に位置するSB2594建物跡は、南北両柱列を主屋の南北両入

側柱列に揃えており、両建物間の距離は12.0mである。さらに、SB2510建物跡の南妻の柱筋は、SA2528の東西方向の柱筋にほぼ一致しており、距離は11.4mである。

西副屋は北側3棟のSB2845・2848・2850建物跡が西側柱列を揃えて南北に並ぶとみられ、南側2棟のSB2850・2871は東西の柱列を揃えて南北に並ぶ。建物間の距離は、SB2845-SB2848で9.3m、SB2848-SB2850で5.7m、SB2850-2871で8.4mである。また、主屋B2453の西に位置するSB2850は、南北両柱列を主屋の南北両入側柱列に揃えており、両建物間の距離は22.5mである。

主屋と向屋、副屋との関係は、主屋SB2453の南入側柱列が北向屋SB2523北側柱列(S179)の60m南(S239)に位置し、副屋は東列の西側柱列が主屋東妻の12.0m東、西列の東側柱列は北側2棟が西妻の17.0m西、南側2棟は西妻の22.5m西に位置する。また、南向屋SB2460は北側柱列が主屋南廂柱列の12.0m南にある。

ii期官衙は、政庁から約180m(=600尺)の位置から南北約81m(=270尺)、東西約60m(200尺)の範囲につくられた。主屋と南北向屋のセンターを結んだ南北軸線は、政庁東辺築地の東基底部分の南延長線に一致する。建物は北向屋SB2523が北側柱列を北辺に合わせ、その南60m(=200尺)に主屋SB2453の南入側柱列が位置し、主屋の南12m(=40尺)に南向屋SB2460がつくられた。東副屋はSB2523の北側柱列から14.4m離れてSB2509北妻が位置し、これに東側柱穴を揃えてSB2510・2511が並んだ。

これに対し主屋両側の副屋は、南北両柱列を主屋の南北入側柱列に揃え、その両妻から東は12m(=40尺)、西が22.5m(=75尺)離れている。東列の副屋が主屋との間隔が狭くなる

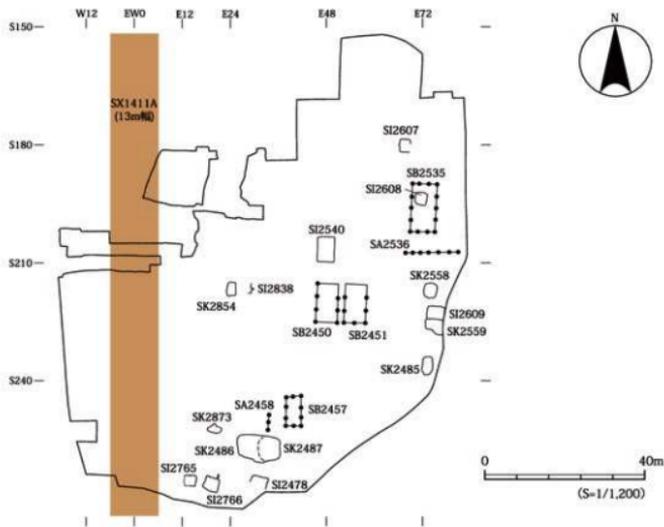
図版13 iii-1期官衙

iii -1 期官衙の遺構は掘立柱建物跡 4 棟、掘立柱列跡 2 条、竪穴住居跡 8 棟、土壇 7 基などである（図版 13）。工房と考えられる東列の SB2535 建物跡やその南の東西副 SA2536 掘立柱列跡、SB2450・2451・2457 建物跡や SA2458 掘立柱列跡、SI2478・2540・2607～2609・2765・2766・2838 竪穴住居などで構成される。竪穴住居は iii -2 期の建物と重複する場合、これより古い（SI2607・2609・2766）。このうち、SI2607 は埋戻し土から第 II 期の土器や瓦

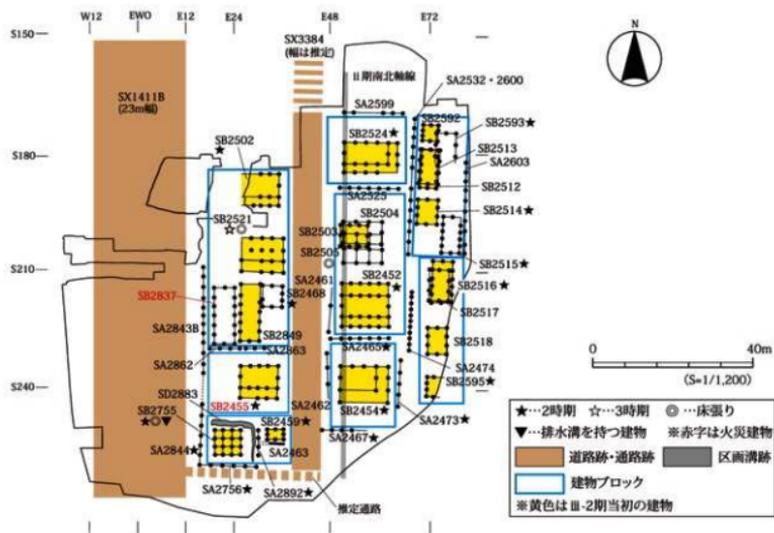
図版14 iii-2期官衙

iii-2期官衙の遺構は掘立柱建物跡39棟、材木崩跡3条、掘立柱列跡19条、土壌4基、通路跡1条などである（建替えを含む）（図版14）。官衙の範囲は、SA2463・2467・2599・2603・2756・2843B・2844掘立柱列跡・材木崩跡に囲まれた東西約66m（220尺）、南北約81m（270尺）で、南西隅のSB2755周辺のみ東西24m、南北10mほど南へ突出する。建物群は、南北方向の掘立柱列によって中央列と東列、SX3384通路によって中央列と西列に分けられる。3列構成である点はii期と共通するが、広場がなくなり、廊はSB2452を除いて南や東に付くことから、官衙は南向きと考えられる。列毎にみると、中央列は廊付東西棟、東列が南北棟、西列は東西棟と南北棟から成り、それぞれ建物構造が異なる。また、場所ごとに前の建物を踏襲しつつ2～4時期の変遷が認められる。こうしたことから、iii-2期当初の様相を捉え、次に建替えの多い場所での変遷について述べたい。

SB2592・2512・2514・2516・2518・2595、西列は北からSB2502A・2521A・2849・2455A・2459A・2755Aがあり、ii期官衙より多い16棟で構成される(図版14)。中央列は北端をSA2599、東端をSA2473A・2474・2532、南端がSA2467A、西端をSA2461・2462掘立柱列・材木塀で囲まれ、内部は東西塀のSA2465A・2525で3つに細分されるが、建物はいずれも西妻を揃えて南北に並んでおり、その位置はii期官衙の主屋と南北の向屋の中心を結んだ南北軸線とほぼ一致する。中心建物は南側にある5×4間二面廂付東西棟SB2452Aで、北には3×2間東西棟のSB2503が伴う。主屋は、iii-1期の主屋であるSB2450・2451より新しく、ii期の主屋SB2454の北に位置することから、ほぼ同じ位置に建てており、後述するように互葺き建物であったと考えられる。その北と南のブロックにはSB2524A・2454Aがあり、ともに南と東の二面にL字形の廂が付く。身舎は前者が4×2間、後者が3×2間である。

列毎にみると、中央列は西妻の柱筋を揃える。その位置はii期官衙の南北軸線とほぼ一致することから、iii-2期官衙の建物配置はii期官衙を基準に設定されたと考えられる(図版14・15)。西列はSB2521-SB2849-SB2455の西妻や西側柱列がSB2755の東妻に揃える。東列は南北3棟ずつに分かれて西側柱列を揃えるが、それぞれの北端と南端の建物は西側柱列と東側柱列を揃える。

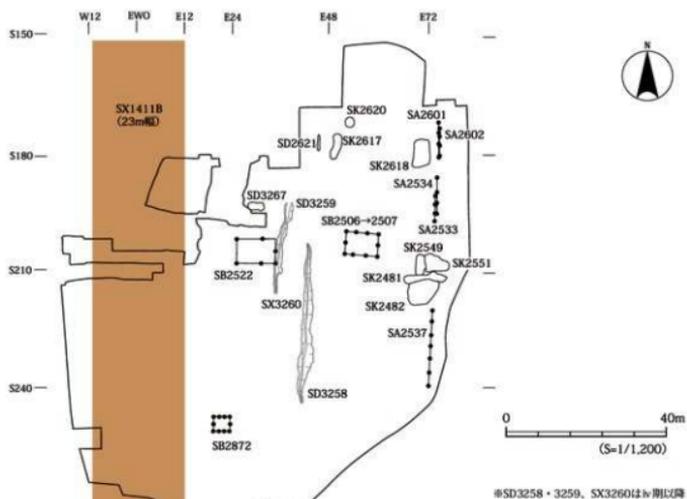
図版17 iv期官衙

iv期官衙の遺構は掘立柱建物跡4棟、掘立柱跡5条、溝跡2条、土壌7基などがある(図版17)。建物は中央列中央部北側で重複する5棟のうち、新しい2棟(SB2506・2507)は柱穴埋土に灰白色火山灰ブロックが認められることから、本期に位置付けられる(『年報2006』)。西列中央部北側のSB2521は2度建替えられたため、それより新しいSB2522は本期とみられる。また、西列南部のSB2872もiii-2期のSB2755に伴うSD2883より新しいことから、本期と考えられる。東列では、iii-2期のSB2593より新しい遺構としてSA2601・2602があり、その南には柱筋を揃えるSA2533・2534・2537がある。

物の年代から(『年報2000』)、SD3267溝跡は堆積土に灰白色火山灰を含むことから、本期に位置付けられる。なお、南北通路SX3260はSB2522より新しいため、本期以降と考えられる。

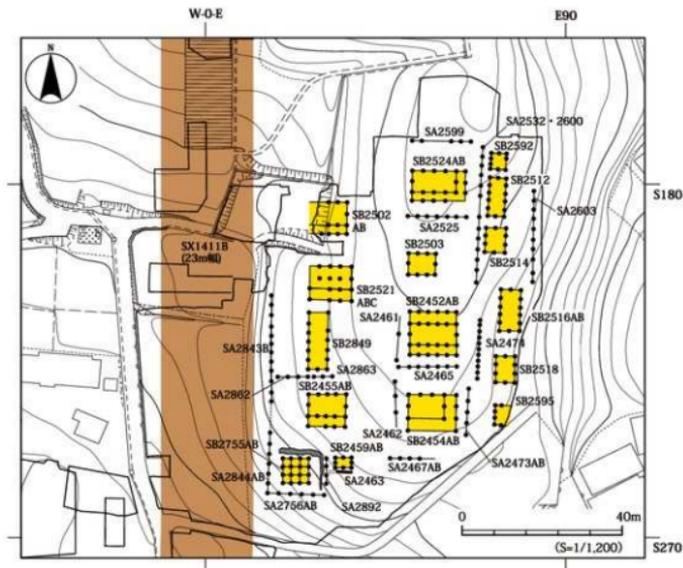
図版19 多賀城跡城前官衛 iii-2期

規模・建物配置 官衙の規模は東西約66m（220尺）、南北約81m（270尺）で、南西隅のSB2755周辺のみ東西24m、南北10mほど南へ突出すると考えられる。ii期のような広場はなくなり、建物群は南北方向の通路と掘立柱廊によって中央・東・西の3列に分けられる（図版19）。列毎のあり方は、中央列が廂付東西棟、東列が南北棟、西列は東西棟と南北棟から成り、それぞれ建物構成が異なる。

iii-2期は、広場がなくなるため中央列で建物が増える。建物は1～数棟ごとに東西揃で仕切られたため、ブロックごとの独立性が強い。また、西列で東西棟が増え、同列と中央列で南に廊を持つ建物が増えたことから官衛全体としては南向きとなり、ii期に特徴的であった床張り建物は中央列で1棟 (SB2505)、西列で2棟 (SB2521・2755) 認められるのみとなった。その一方、建物群はii期と同じ3列構成となること、主屋がほぼ同位置で、ともに5×4間二面廊付東西棟の瓦葺きと考えられること、南北軸線はii期を基準としたことから、iii-2期官衛の基本的な建物構成や主屋の位置・仕様はii期官衛を踏襲したと考えられる。

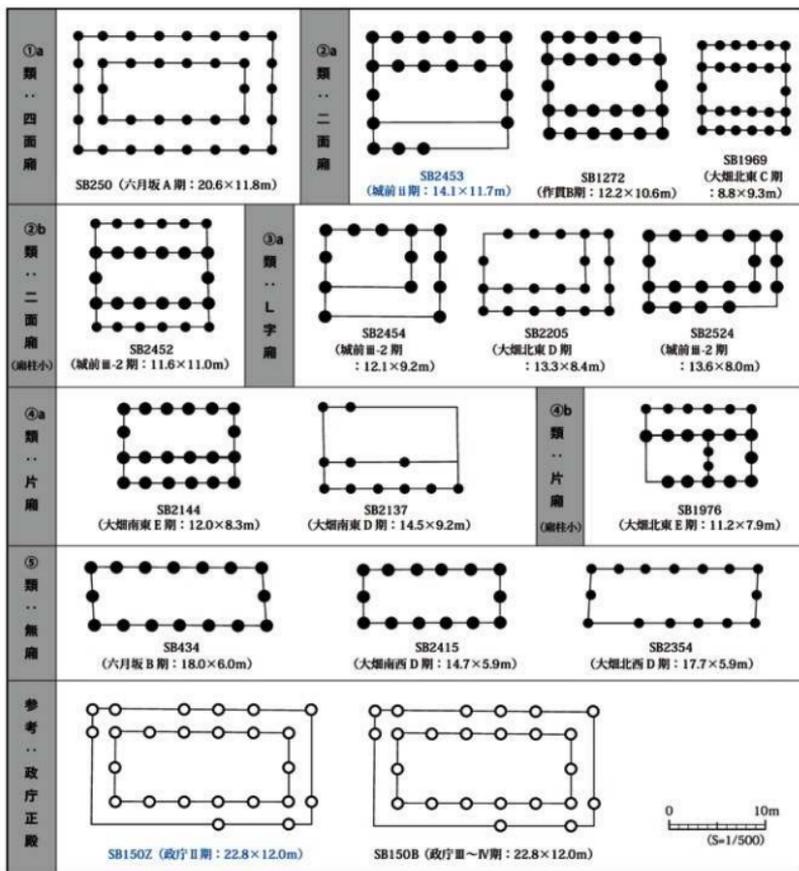
城内実務官衙の主屋 図版26と第10表は、第II期～第IV期の多賀城内における実務官衙の主屋の種類・平面規模・属性をまとめたものである。これを見ると、主屋はすべて掘立柱式で、礎石式建物は認められない。また、四面廂は少なく、二面廂（両廂とL字型の廂）や片廂が多い。これらは構造から、①

●●●: 掘立柱建物 ○: 礎石建物 ●: 柱痕跡30cm以上 ●: 柱痕跡20cm以上 ●: 柱痕跡10cm以上

※青字は城前II期併行期(8世紀後半)の建物。黒字は城前III-2期併行期(8世紀後半～9世紀後半)の建物
