奈良國立 文化財研究所 年報 1998-II

ANNUAL BULLETIN
of Nara National Cultural Properties
Research Institute 1998-II

◆西方官衙南地区の調査—第85次

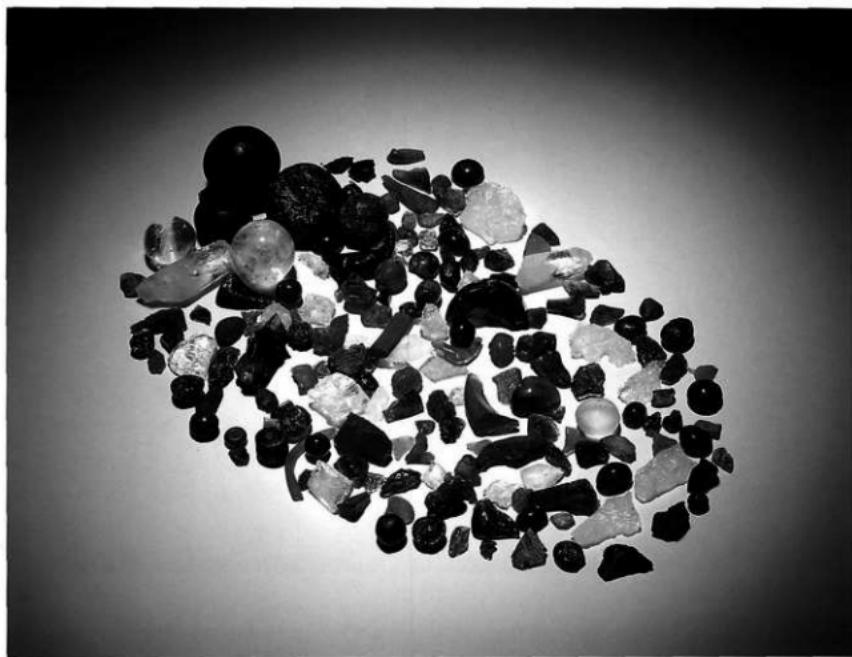
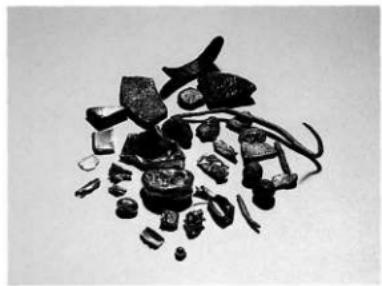
飛鳥池工房発見の宝飾類

上、玉類、左下、金銀類。今回の調査で、この工房ではガラス玉・鏡・鏡・漆器の他に、馬脛・鏡舟・水晶製の玉類、金銀製品をも生産していたことが判明する。宝飾類は、仏や天蓋を飾る莊嚴用具の部品とみられる。本文48頁参照(撮影/井上直夫)

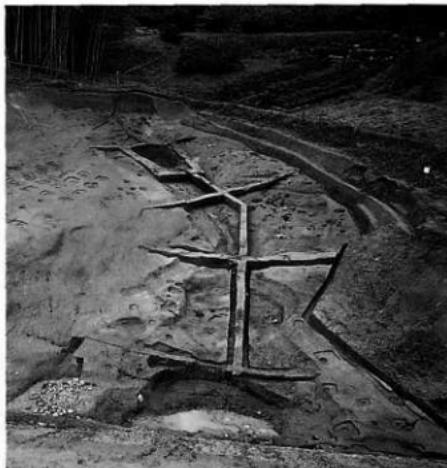
飛鳥池工房跡と産廃を掩埋した溝
谷を埋め立て階段状に造成した工房作業面が営まれている。
工房の東側には産廃を棄てる溝が掘られ、深い所で
は深さ1m以上の崩落が堆積する。

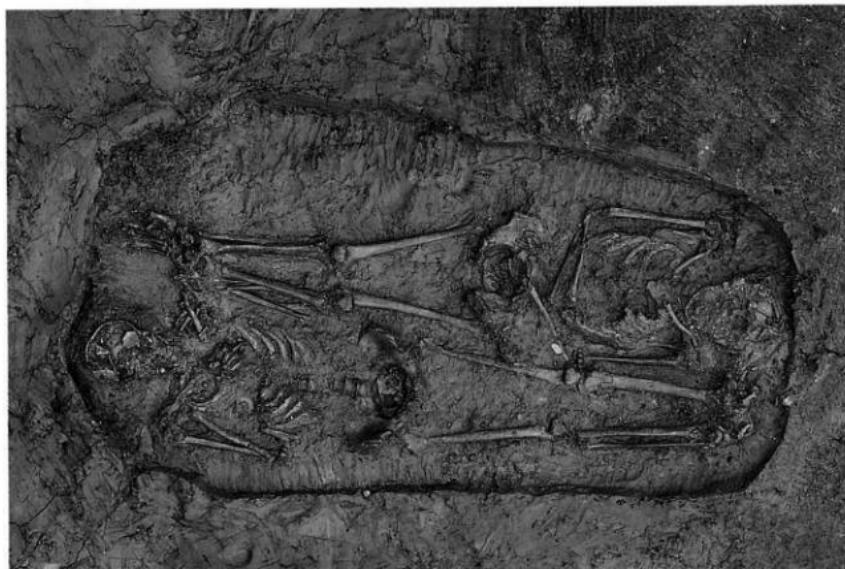
四分造跡見の合葬墓

弥生時代中期。東西方向に長い墓壙に、2体の成人を交互に横たえ、木蓋で覆っていた。南側の女性は右胸に石頭を装着し、矢が射込まれており、北側の男性の左肩甲骨・胸骨などには金属とみられる利器による多数の創傷が残る。治癒反応はない。ほぼ同時に二人を喪ったとの暴力的な死が、同じ墓壙に合葬させることになった一因であろう。

土塙墓SX8820は、中期末に属す。調査区中央東端でみつかった。一部SD8812の埋土を掘り込んでいる。西でやや南に振れる東西方向に長い土塙で、長軸長1.84m、短軸長0.99mの隅丸長方形を呈する。掘形の輪郭が人骨の頭部付近で頭部に沿って弧状をなしており、木棺の木口板や側板を納める空間のないことから、土塙墓であるのは疑いない。また輪郭の検出時において、土塙の中央付近で土塙底部から15cmの高さで木目が長軸方向に走る土塙墓を覆っていた木製蓋の痕跡を確認した。

この土塙からは遺存状態のきわめて良好な2体の人骨が出土した。2体とも伸展葬である。南側の人骨（3号人骨）は頭部を西に、北側のそれ（4号人骨）は頭部を東に向けていた。2体の人骨は、頭部の向き、上肢の折り曲げ角度、足の揃え方に若干の差はあるものの、両者の姿勢は基本的に共通する。

埋葬順序は、北側の4号人骨の左上肢骨の上に、南側3号人骨の左脛骨がのっているので、4号人骨→3号人骨の順であったことが確定する。

また、3号人骨の左肘部が4号人骨の左膝部に接しているにもかかわらず、先に納めた4号人骨の骨の配置は左膝蓋骨を含めて乱れはなかった。この事実は、この2体は追葬ではなく合葬であったことを示している。

なおサスカイト打製石鎌が3号人骨の右胸腔内の第9・第10肋骨間の肋骨上に、先端を外側に向けた状態で出土した（図7-1）。骨には刺さっていない。肋骨に密着して出土したので、土中にあった石鎌が死後体内に侵入した可能性はほとんどない。つまりこの石鎌は、生前に射込まれた可能性がきわめて高い。

4号人骨は、左肩甲骨などに深い傷跡を残していた。片山一道氏によれば、切り口の状態から、鋭利な金属製利器によったかとのことである。

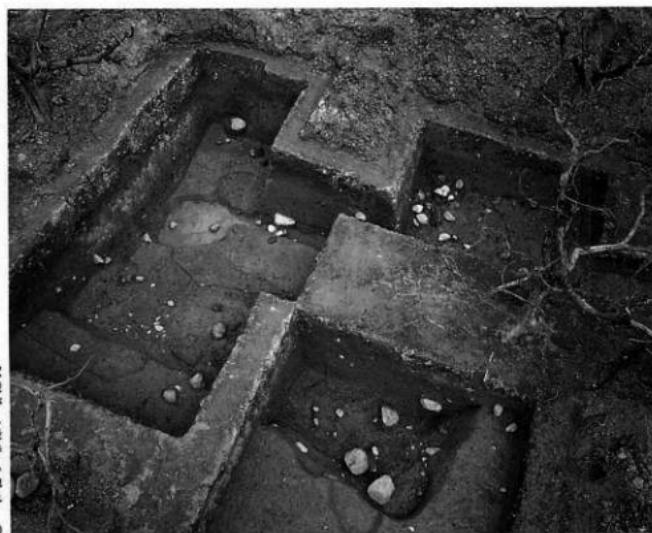
吉備池唐寺の塔心礎抜取穴
西側土壇の中央で抜出した心礎抜取穴。底には人頭大の積石が残る。東西約6m、南北8m以上、深さ40cmの巨大な穴で、日本最大と目される奈良縣香芝市尼寺唐寺の塔心礎がすっぽり納まる。穴は基壇の高い位置にあり、地上式の心礎であったと考えられる。南西から。

抜取穴が長方形なのは、心礎が長方形だったからか、あるいは巨大な心礎を抜き取るにあたって、心礎を北側へ引き上げるための傾斜面を作ったからなのか、いずれかの可能性を考えている。心礎の破片は残っていないかったが、前述のように人頭大の石の一部は、心礎の根石である。

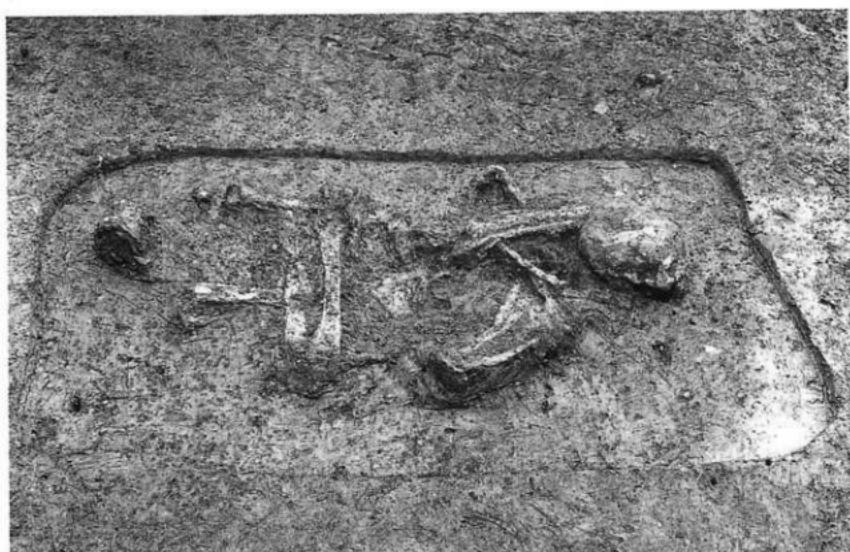
図12 2号人骨出土状態 西から

とは確かである。しかし脊柱に関しては、上半身をひねって、顔が西を向くような体勢で並んでいる。右腕は外側部を上に向けて肘を折り曲げ、前腕が頭部の方に向かっている。左腕は上腕骨の前部を下に向け、肘を折り曲げ、前腕骨は頭部の方に向く。

人骨の保存状態はきわめて悪い。すべての骨は、表面が風化し、ひどく腐食した状態である。水分を多く含んだ粘土質の土壤に埋まつた骨特有の腐食状態となってゐる。多くの骨について、左右、上下、前後の判定はそれほど正確にはできない。頭骨は比較的よく残り、かすかにではあるが、顔の輪郭がわかる状態である(図12-13)。

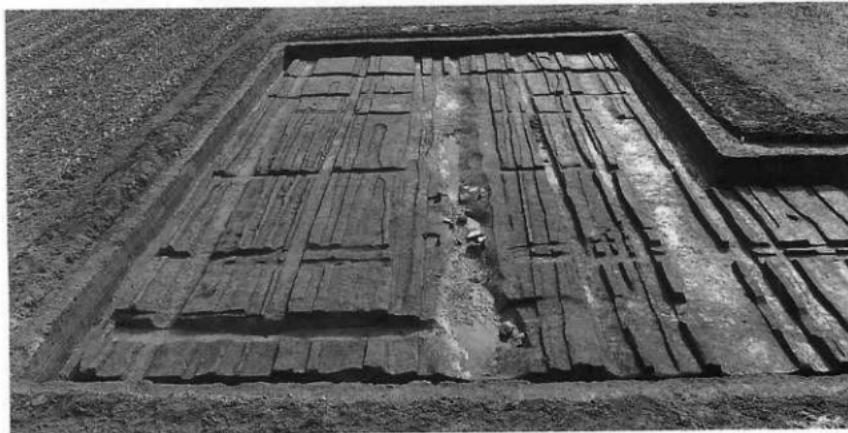
図21 第88次調査区東半部の状況 中央の箇がSD3761 北から

古代の遺構は、藤原京期の南北方向の道路1条、東西方向の溝1条、掘立柱塀1条、建物1棟で、他に大小の土坑がある(図21・22)。なお、調査区全面にひろがる多数の中・近世以降の耕作溝については記述、図示を略す。西三坊大路関係 SF3760は、南北方向の道路で、西三坊大路と考えられる。北区では、残りがよく、東西両側溝をともない、道路規模は側溝重心で約14mある。東側溝SD3761は、幅約1.2m、深さ約0.4mある。溝内の堆積層は、底に薄い灰褐色粗砂層(3cm前後)、その上に灰褐色質土(0.2m前後)がある。南区では、底部の粗砂層がごく浅く断続的に遺存する。堆積層からは藤原京期の土器が少量出土した。今調査区内における東側溝の方は、座標北に対し、西に振れる。西側溝SD3762は、幅約1.0m、深さは北よりで、0.2mあるが、南ほど残りが悪く、南区

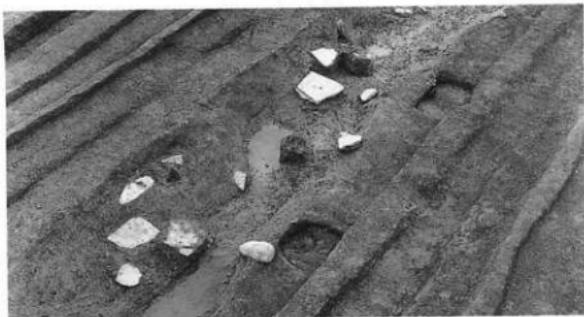
図23 橋SX3768 南東から

SD3761の北よりには橋SX3768がかかる(図23)。東南をのぞく3箇所に橋脚の柱根が残り、いずれも打ち込み式で、一辺約5~10cmの断面不整形の角材で下端を削って尖らす。残存長90~96cm。橋脚の間隔は、東西0.9m、南北1.8mである。西南の橋脚は、垂直に打ち込まれるが、西北と東北の2箇所の橋脚は内側に傾斜している。東北には小型の柱穴掘形(一辺35~50cm)が重複する。掘形は、橋脚の打ち込みに先立って設けられており、柱痕跡が残る。橋の改修を示すものであろう(図24)。東南には橋脚は残らず、小型の柱穴のみである。橋の周辺には小さく削った板石(椎原石)や、平瓦片をまばらに敷く。

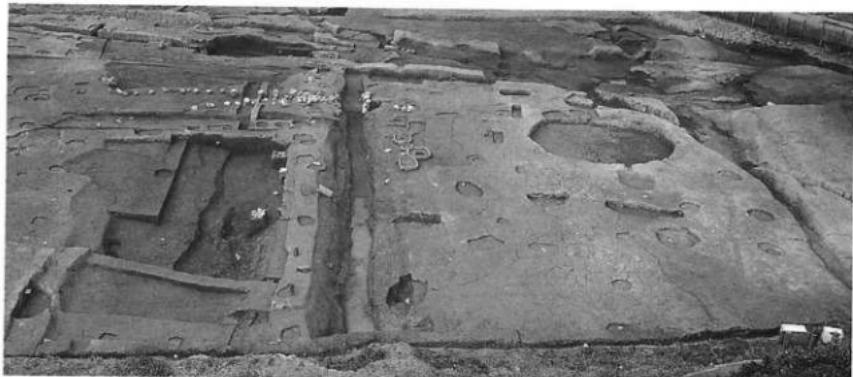
図38 調査区南部の遺構 南北溝SD05・南北溝SA02・南北溝SD01・土坑SK10 南から

南北大溝SD05 掘立柱南北塀SA02の西側にある素掘溝。溝幅6~7m、深さ約0.7~1m。溝の東肩は南北塀SA02の基壇状高まりでかなりの急傾斜をもつが、西肩は地形に沿った比較的緩い傾斜である。木筒や削屑を大量に含んだ腐植土層を何層も挟んで比較的短期間の内に

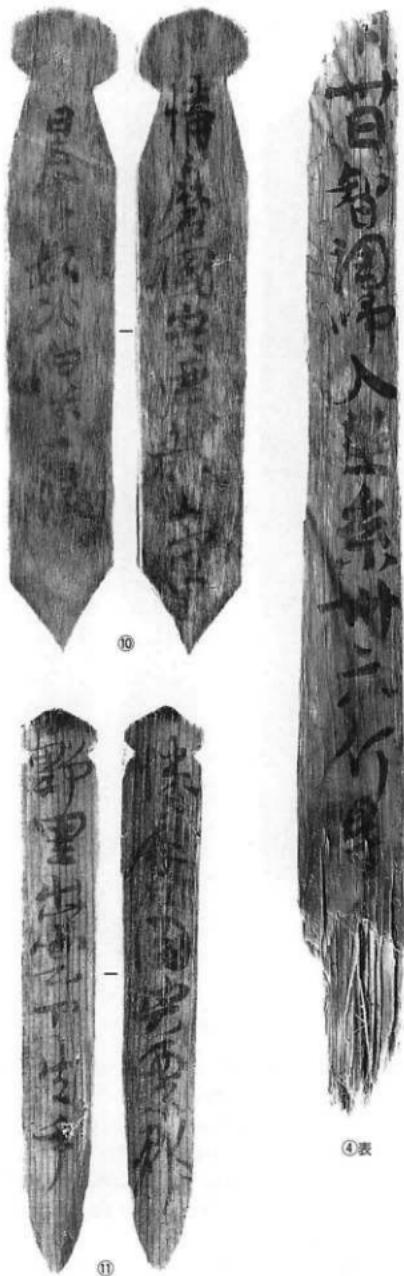
図43 出土木簡2

伸びるが、遺構と重複するため、方形池以南を掘り下げた。木簡は、互層になって堆積した層のうちの腐植土層から主に出土した。年紀を記すのは3点あり、②「丁丑年」と③「丙子年」の他に「庚午年」の断片がある。⑤は天武5年、庚午は天智9年にあたる。

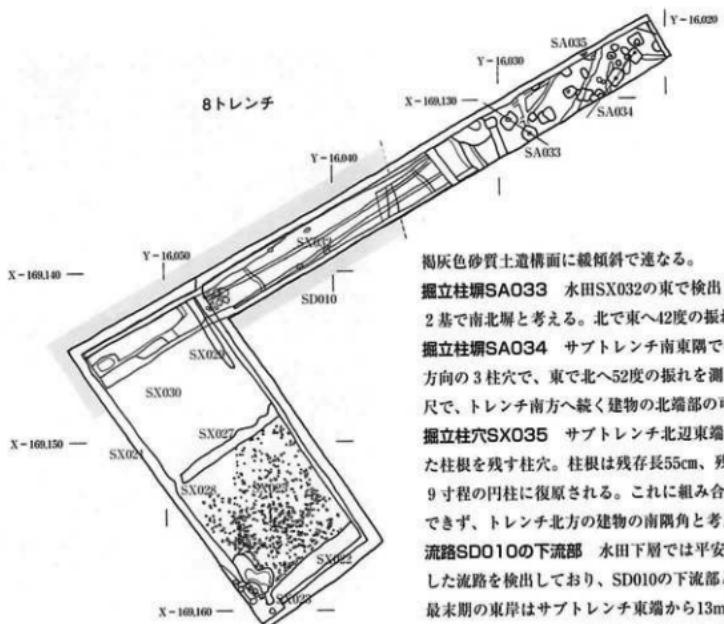
図52 第86次調査遺構図 2 1:300

水田畦畔SX027 主トレンチ中央を東西に横切る水田畦畔。畦幅は0.5~1mで、SX021に接する部分に幅0.5mの砂の堆積があり、水口SX028と考えられる。

水田畦畔SX029 主トレンチ東辺の北半で検出した南北方向の水田畦畔。幅0.8mで、SX027との間3m程が砂

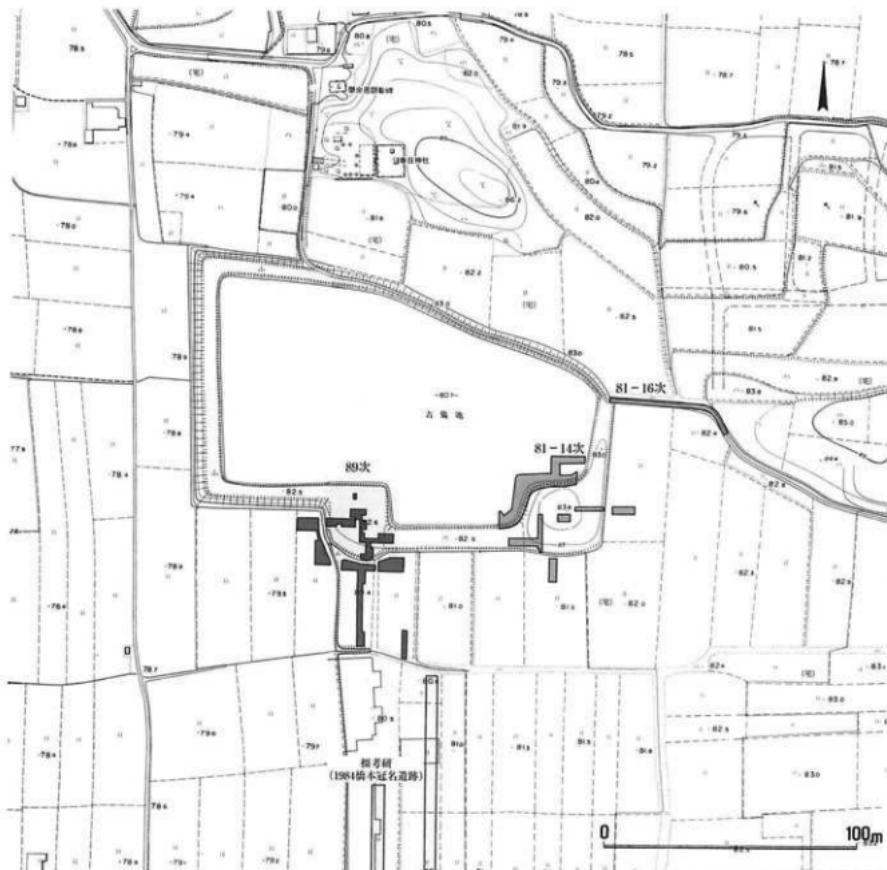
圖55 直備池廢棄場位置圖 1:2000

1996年に東の土壇の北・西辺で、池の護岸工事が計画されたので、桜井市教育委員会とともに1997年1月から3月まで東の土壇を発掘調査した（図55）。その結果、東南隅の土壇は、東西37m、南北28mほどで高さが2mもある巨大な基壇であることが判明した（「奈文研年報1997-II」）。基壇の断ち割り調査と基壇周囲の精査によって、基壇構築にあたっては、まず東西37m、南北27m、

深さ1mの直方体の大きな穴を掘って、そこに石を入れ、版築で基壇の基礎固めをする掘込地業を行い、つぎにその上に版築で基壇土を積んでいたこともわかった。東の土壇は東西に長く、瓦が出土していることから、寺院の金堂とみられ、そうであればその大きさは飛鳥時代で最大となる。出土した軒瓦が山田寺式軒瓦の祖型とみなされるので、東の土壇の年代は、山田寺の造営が始まる641年よりや古いと考えられる。そこでこの基壇は、639年に舒明天皇が発願した百济大寺の有力な候補と推定され、学界に衝撃を与えた。

それではその西54mにある土壇は何だったのか(図55)。その解明と回廊などの建物跡の有無を確認するために、1998年1月から3月まで発掘調査を実施した。それに先だって行った地中レーダー探査(奈文研埋蔵文化財センター西村康による)では、土壇部分は固くしまって
