宮城県多賀城跡調査研究所年報2005

# 多賀城跡

宮城県多賀城跡調査研究所

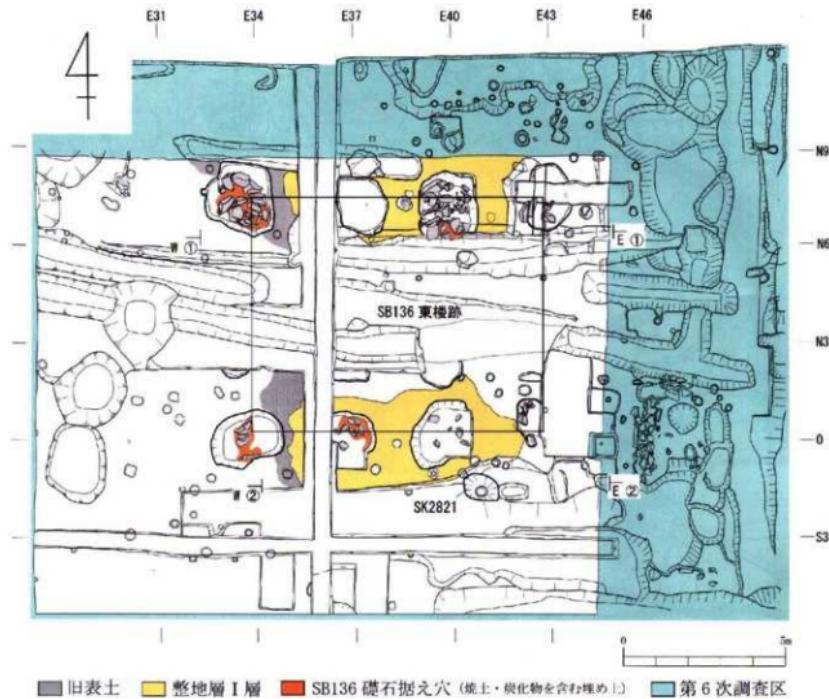
第2図 東楼地区 平面図

今回、SB136 東楼跡全体を対象とする調査区を設定し再調査した。その結果、第6次調査で検出した計11ヵ所の礎石根固め石もしくは据え穴、整地層、溝、土壌などを再検出した(第2図)。

遺構検出面は、調査区西半部では地山の黄褐色土層、東半部では明黄褐色の整地層である。なお、調査区東側の整地層下に西から東に6~7°の傾斜角で下りながら堆積した厚さ10cm前後の褐色土

層がある。これが政府造成前の旧表土層とみられ、調査区内の旧地形が西から東に下る傾斜地であったこと、政府造成に際して正殿に近い両側を地山まで削り出し東側の低い土地に盛り土をして整地したこと、などが再確認された（多賀城跡調査研究所：1982）。

今回確認した S B136 東楼の礎石据え穴は、北側柱列 4 管所、南側柱列 4 管所、南側 1 間目の柱列 3 管所の計 11 カ所である(第 2 図)。これら据え穴の概要は第 6 次調査の成果と同様であるが、いずれも据え穴埋め土がほとんど堀り上げられた状態であったため、調査の主目的とした据え穴の重複の有無について再検討することはできなかった。ただし、北側柱列の北西隅と、西から 3 番目の 2 管所では十数個の根固め石がほぼ元位置を保つ状態で残存していることが確認された。

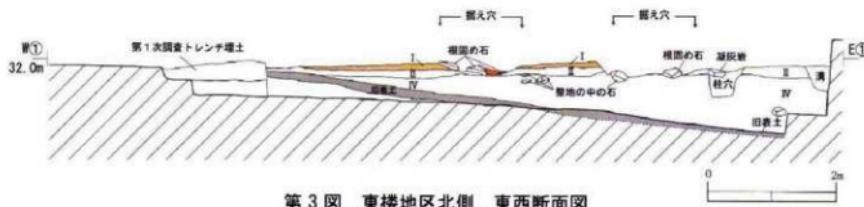
第3図 東塔地区北側 東西断面図

政府造成に伴う第1次整地層と認識していた調査区東半部の整地層である。今回、調査区中央部を東西に横断する後世の溝を利用して整地層の断面を再検討した結果、この整地層が以下のI～IVの4層に細分されることを確認した（第3・4図）。

I：砂質の硬くしまった厚さ5cm前後の土層でS B136建物跡の中央部に残存する。

II：ほぼ水平に堆積する厚さ10cm前後の層で、人頭大の白石を不規則に含む。

III：整地IV上面に部分的にごく薄く分布する粘土質の間層である（第4図）。

IV：旧表土直上に積まれたしまりのないシルト質の層で、層の下部はほぼ水半である。

以上のI～IV層に遺物や焼土・炭化物は含まれない。このうち、最下層のIV層は旧表土を直接覆っていることから政府造成に伴う多賀城創建期の整地層と考えられる。II層は下層との層理血がほぼ平坦で、安山岩自然石を含むこと、薄い間層（III層）が介在することなどからIV層とは異なる時期の整地層とみられる。I層は、上部が削半され本来の厚さや範囲は不明確であるが、S B136東楼跡の中でも残存し、硬くしまりがあること、S B136東楼の礎石根固め石がこの層を積みながら設置されたとみられることなどから、S B136東楼創建に伴う積み土とみられる。

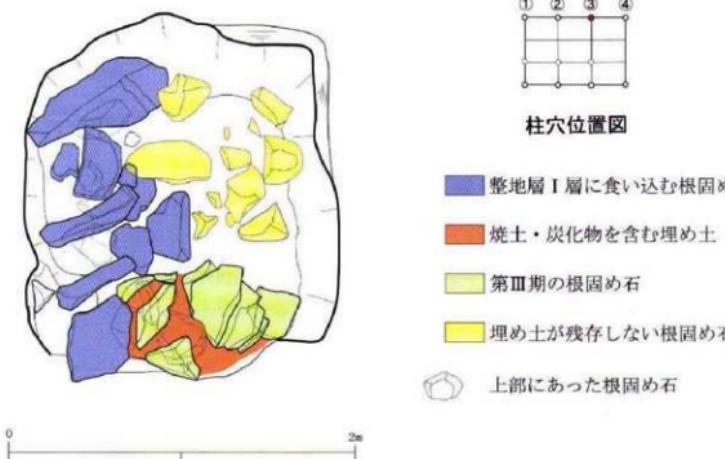
第 5 図 東楼跡礎石据え穴（北側柱列西から 3 番目）

このため、残存状態の良好な北側柱列西から 3 番目の根固め石について下層部を断ち割って石の設置状態を検討した。その結果、西半分の大型の根固め石は、いずれも整地層の I 層を積みながら据え付けられたものであること、焼土・木炭片はこの I 層を掘り込んだ据え穴埋め土に含まれること、焼土・木炭片を含む埋め土は据え穴南半部の根固め石周辺や下部に偏在し北半部の根固め石下部やその周辺にはみられないことなどを確認した(第 5 図)。これにより、焼土・木炭片を含む据え穴より古い根固め石があることを確認できたことになる。また、焼土・木炭片がみられない礎石据え穴の北半部については、時期の異なる据え穴が重複していた可能性も想定される。

唯一、元付置を保つとみられる北側柱列西から 3 番目の根固め石西半分は、基壇積み土とみられる整地層の I 層を積みながら据え付けたもので、いずれも同一母岩とみられる長さ 1 m 前後の大きな割石を長軸方向が建物の棟方向に並行するように配している。平面的には一辺 2 m 方四の隅丸方形に配置されたとみられる。

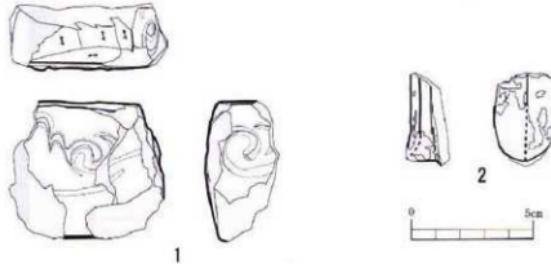
第6図 東棲地区 出土遺物

東棲地区の表土から瓦・土器類のほかに埴・綠釉陶器が出土した。このうち、埴（第6図-1）は厚さ約6cmの板状で隅部のみの破片である。側面は斜めに面取りされ、上下面是平坦にヘラケズリ調整されている。2側面に木製范による渦巻状の唐草文様が施される。第32次調査出土資料の神獸文埴の側面文様に類似するが、残存部位が異なるため範の異同は検証できない。

綠釉陶器（第6図-1）は手付水注の把手基部の破片である。越州窯系青磁水注の忠実な模倣品とみられ、把手基部末端に劍先状の鎬が鋭く表現されている。暗灰色の胎土で釉は淡い緑色を呈し、外表面はミガキ調整が加えられている。9世紀中葉の洛北産と推定され、長野県塙尻市吉田川西遺跡に類例がある。

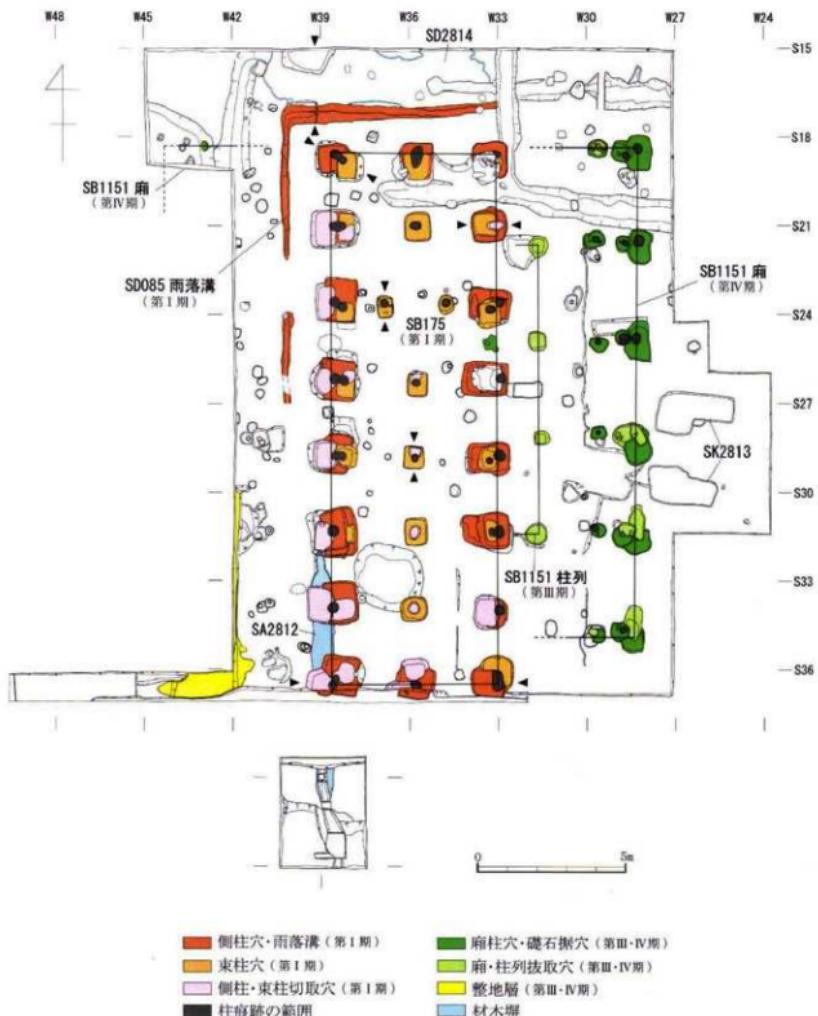
第7図 西脇殿地区

第2・4・9次調査で検出した西脇殿跡に新たに東側6m分(W24~W30)を加えて調査区を設定した。第I期と第III・IV期の西脇殿跡を再確認し、第III・IV期の西脇殿では建物に伴う廂柱穴と柱列を新たに検出した。ほかに塀跡、溝跡、土壙を確認している。

第4・9次調査で確認した桁行7間、梁行2間の南北棟掘立柱建物跡である。北妻から2間口の梁行柱筋上に2個、側柱穴の内側と棟通り下の各梁行柱筋上に小柱穴があることから、床張りで北妻から2間口に間仕切りのある建物とみられている。建物の北西ではSD085雨落溝跡も検出している。

今回は側柱穴18個、床東柱穴17個、間仕切り柱穴2個、雨落溝1条を検出した。柱の多くは切取り、または抜取られている。SA2812塀跡、SD2184溝跡より新しい。

規模は、桁行が東側柱列で総長17.83m、柱間が南から2.45・2.65・2.55・2.67・2.50・2.65・2.36m、西側柱列で総長17.93m、柱間が南から2.58・2.62・2.55・2.60・2.58・2.56・2.44mで、梁行が南妻で総長5.62m、柱間が東から2.80・2.82m、北妻で総長5.42m、柱間が東から2.70・2.72mである。

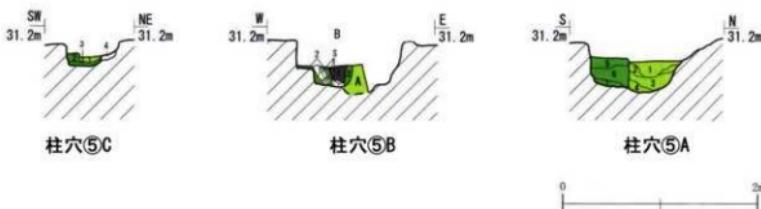
第9図 SB1151 第III・IV期西脇殿跡

今回、新たに本建物に伴う東廂柱穴を6カ所、西廂柱穴を1カ所、柱列1条を検出・認定したほか

整地層、礎石据え穴 1ヶ所を確認した。礎石据え穴は東側柱列の北から 3番目のものが残存する。整地層は黄褐色土で、調査区西壁から南西拡張区の約 2.5m の所まであり、残りのよい所では約 20cm の厚さがある。

東廂柱穴は各場所に身舎の外側(東側)から A、B、C の 3つがあり、すべてで A→B の新旧を確認した。礎石据え穴との梁間は A が約 4.9m、B が約 4.5m、C が約 3.6m である。

A では北側 3つの柱穴で径約 30cm の柱痕跡を確認した。南側の柱は抜取られている。桁行方向の総長は約 16.4m で、柱間寸法は北から 3.1・3.3・(3.2)・(3.4)・(3.4)m である。柱穴は長辺約 90~140cm、短辺約 75~90cm の不整な隅丸長方形で、南北に長いものが多い。深さは約 60~100cm で、底面の標高は一定である。壁はほぼ垂直に立ち上がるが、段がつくものもある。

B では北 3つと南端の柱穴で径約 25cm の柱痕跡を確認した。他の柱は抜取られている。桁行方向の総長は約 15.9m で、柱間寸法は北から 2.9・3.3・(3.1)・(3.3)・(3.3)m である、柱穴は長軸約 50~70cm、短軸約 40~70cm の不整な長方形や楕円形である。深さは約 50~70cm で、底面の標高は北の柱穴ほど高い。壁はほぼ垂直に立ち上がるが、段がつくものもある。

C では南端と北端以外の柱穴で径約 20cm の柱痕跡を確認した。南・北端の柱は抜取られている。桁行方向の総長は約 16.3m で、柱間寸法は北から (3.1)・3.4・3.0・3.3・(3.5)m である。柱穴は長軸約 50~70cm、短軸約 40~60cm の不整な楕円形や長方形で、東西に長いものが多い。深さは約 35~60cm で、底面の標高は北の柱穴ほど高い。壁は上部が少し開くものもあるが、ほぼ垂直に立ち上がる。

**柱列:**建物の東側中央に位置する南北3間の柱列である。確認したのは抜取り穴だが、その形状や大きさから柱穴は小規模で浅いとみられる。梁間は身舎の柱間の丁度半分であり、身舎との一体的な計画性が認められる。また、東脇殿についても再検討の結果、同じ柱列があることが判明した(第20図)。昨年度の調査所見では、柱列はS B1150 Z 第III期東脇殿跡に伴うS X2814 挖込地業より新しい。第II期東脇殿は掘込地業の範囲から第III期とほぼ同規模とみられるが、それは同時に本柱列が基壇内にあることも意味する。

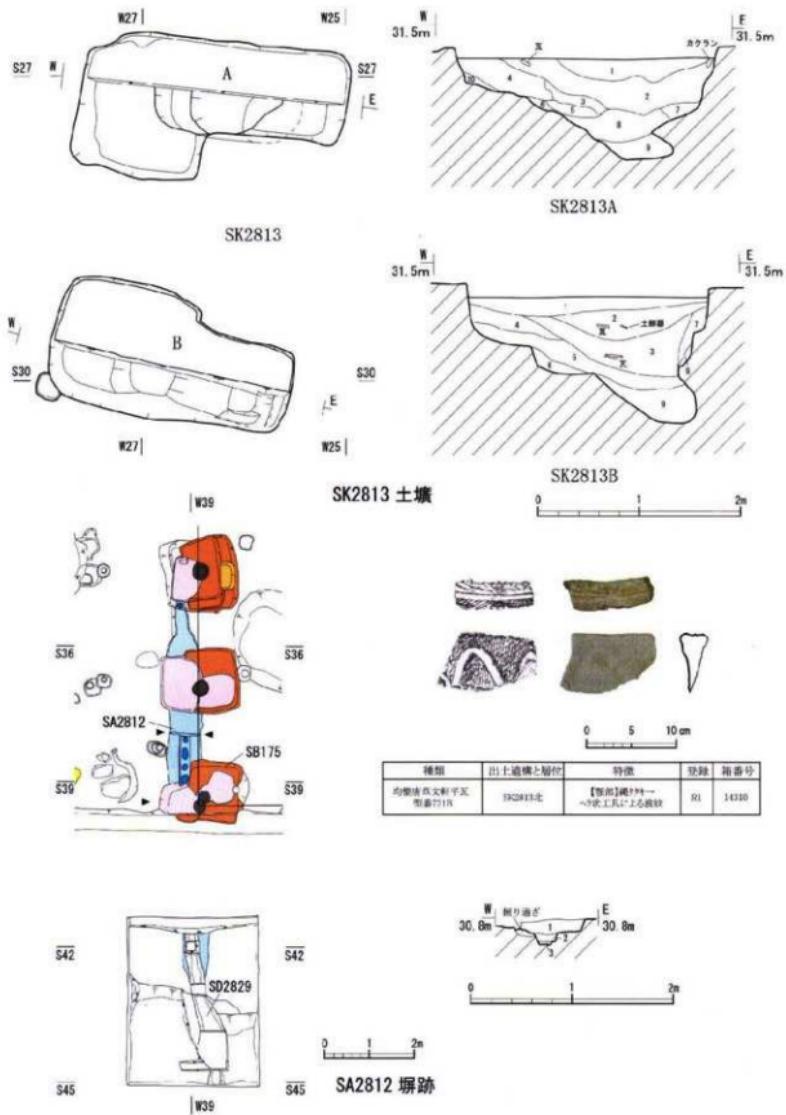
第10図 SA2812 墳跡・SK2813 土壌

S B175 第Ⅰ期西脇殿跡の西側柱列に沿って検出した南北堀跡で、布堀の中に丸太材を立て並べた材木堀である。方向は発掘基準線にほぼ一致する。西側柱列の南より3番目の柱穴から南に約7.8m分を確認し、南はS D2829溝跡に壊されている。S B175 第Ⅰ期西脇殿跡、S D2829溝跡上り古い。

布堀は材の抜取り溝によって最下部を残してほとんど壊されている。最下部の幅は約25cm、深さも約25cmである。底面では材を立てた直径約15cmの痕跡を確認している。

調査区東側で検出した2基1対の土壌で、北(A)と南(B)に平行して並んでいる。ともに半面形は東西に長い長方形を基調とする土壌で、西側は鍵形に内側を向く。断面形は西から東に向かって初めは階段状、統いて抉り込むように斜めに深くなる。規模はAの長さが約2.6m、幅が西側で1.4m、東側で約0.9mで、深さは西側が40~65cm、東側が110cmである。Bは長さが約2.4m、幅が西側で1.3m、東側で0.9mで、深さは西側が65~90cm、東側が140cmである。どちらもブロック主体の明褐色土や褐色土で埋め戻されている。方向は東に対して4~5°南に傾く。

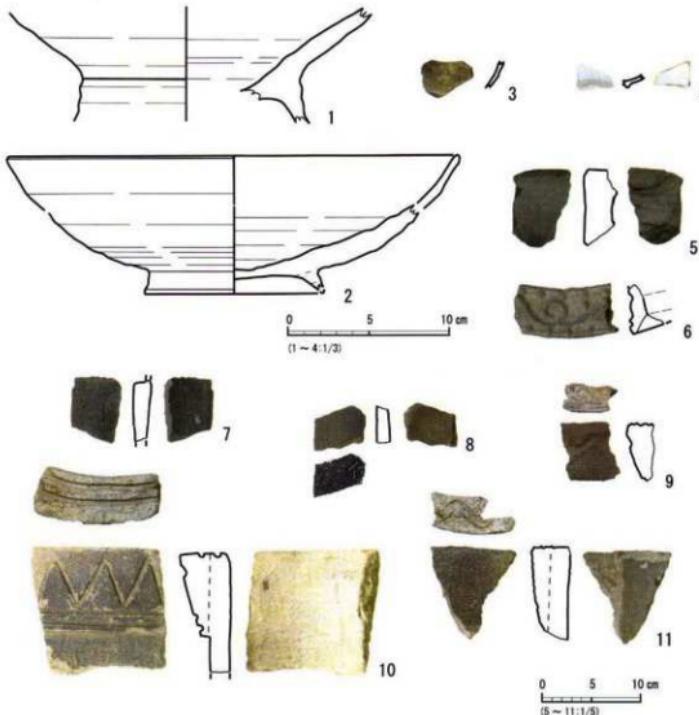
第11図 西脇殿表土出土遺物

西脇殿地区の表土から白磁、土器、瓦、埠が出土している。土器は土師器坏・須恵系土器高台鉢(第11図1・2)があり、土師器坏には体部に正位で「□□盛カ」と墨書したもの(3)がある。磁器は白磁皿である(4)。埠は裏面に抉りのある小型で無文のII B類bタイプ(5)である。瓦には軒平瓦、丸瓦、平瓦があり、軒平瓦には偏行唐草文620(6)、重弧文511(10)、二重波文650(11)、均整唐草文721A(9)がある。また、丸瓦にはII B類の凸面に「上」、II類の凸面に「作」とヘラ書きしたものがある(7・8)。

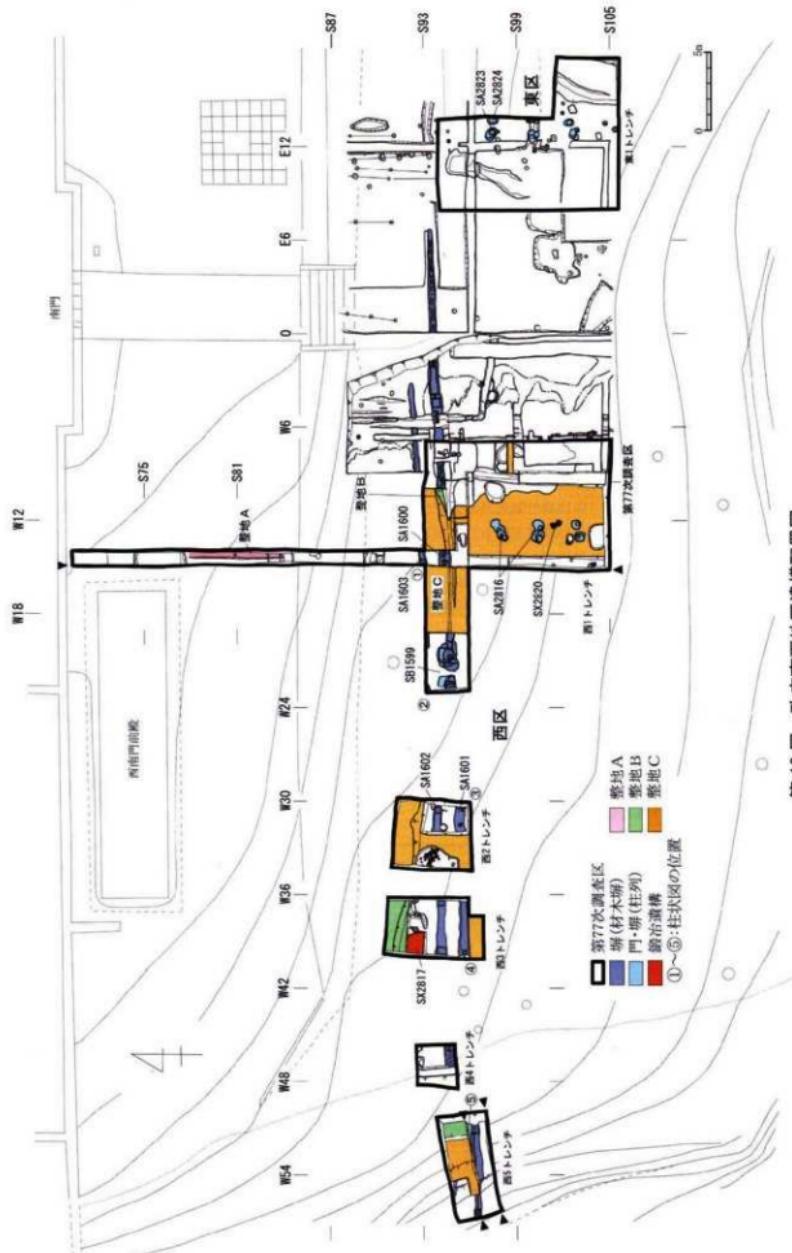
第12図 政府南面地区遺構配置図

この地区は政府南門から約35m南に広がる平坦地である。調査区は、政府一外郭南門間道路跡を挟んで複数設定した(西区：西1～5トレンチ、東区：東1～3トレンチ)。調査の結果、東側の平坦地は地山を削り出して造成しているのに対し、西側は盛土による整地で造成しており、様相が異なることが知られた。そこで西区と東区に分けて説明する。

遺構は第IX層上面で門跡1基、堀跡4条、土壌2基、第VII層上面で鍛冶遺構1基、第III層上面で堀跡1条、瓦集中遺構1カ所、土壌1基を検出した。

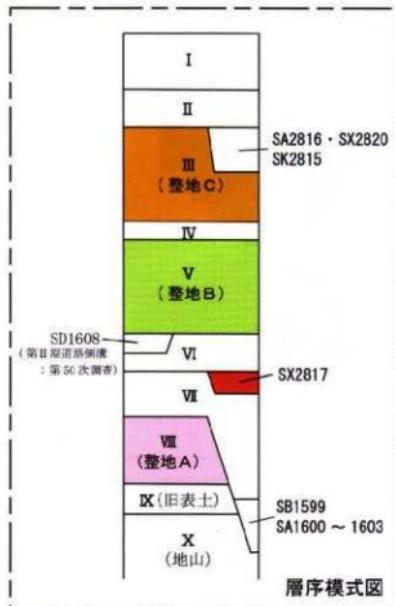
第13図 南面西区層序模式図・柱状図

整地層を含む西区の層序は次のようなものである。

第I層：昭和45年度の環境整備に伴う盛土層(Ia)とそれ以前の耕作土(Ib)である。Ia層は

第II層：しまりのない褐色の堆積層で西1トレンチ北拡張区内の段差部分に分布する。段から下(南)に6.0mほど広がり、最大45cmの厚さがある。

第III層：褐色砂質土を主体とする整地層で、北拡張区以外の全域に広がる。詳細は次の整地層の項で**整地C**として述べる。

第IV層：灰黄褐色粘土質シルトの自然堆積層である。砂粒を少し含み、上部には酸化鉄が集積する。ごく薄い層であるが、整地B・Cが厚い西3トレンチ以西では5cm前後の厚さがある。

第V層：燈色砂と褐色土を主体とする整地層である。次項で**整地D**として述べる。

第VI層：灰黄褐色粘土質シルト、もしくはにぶい黄褐色粘土の自然堆積層で、北拡張区以外の全域に広がる。厚さは10cm弱で、上部に薄い炭化物層が認められる所がある。

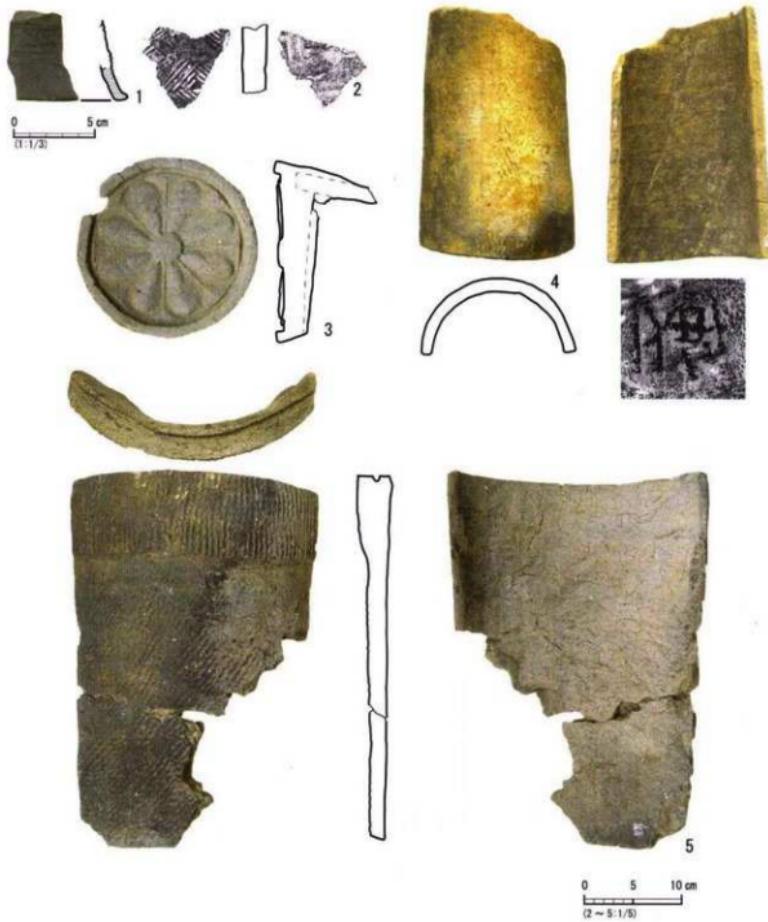
第14図 第V層（整地B）・第VII層出土遺物

遺物は土師器甕・須恵器甕・硯・軒丸瓦、軒平瓦、丸瓦、平瓦が出土しており、硯は圈足硯である(第14図1)。軒丸瓦には重弁蓮花文228(3)、軒平瓦には単弧文640a(5)がある。丸瓦はIIA・IIB類、平瓦はIA・IC・ID・IIB類があり、丸瓦II類には「伊」の刻印があるものがある(4)。

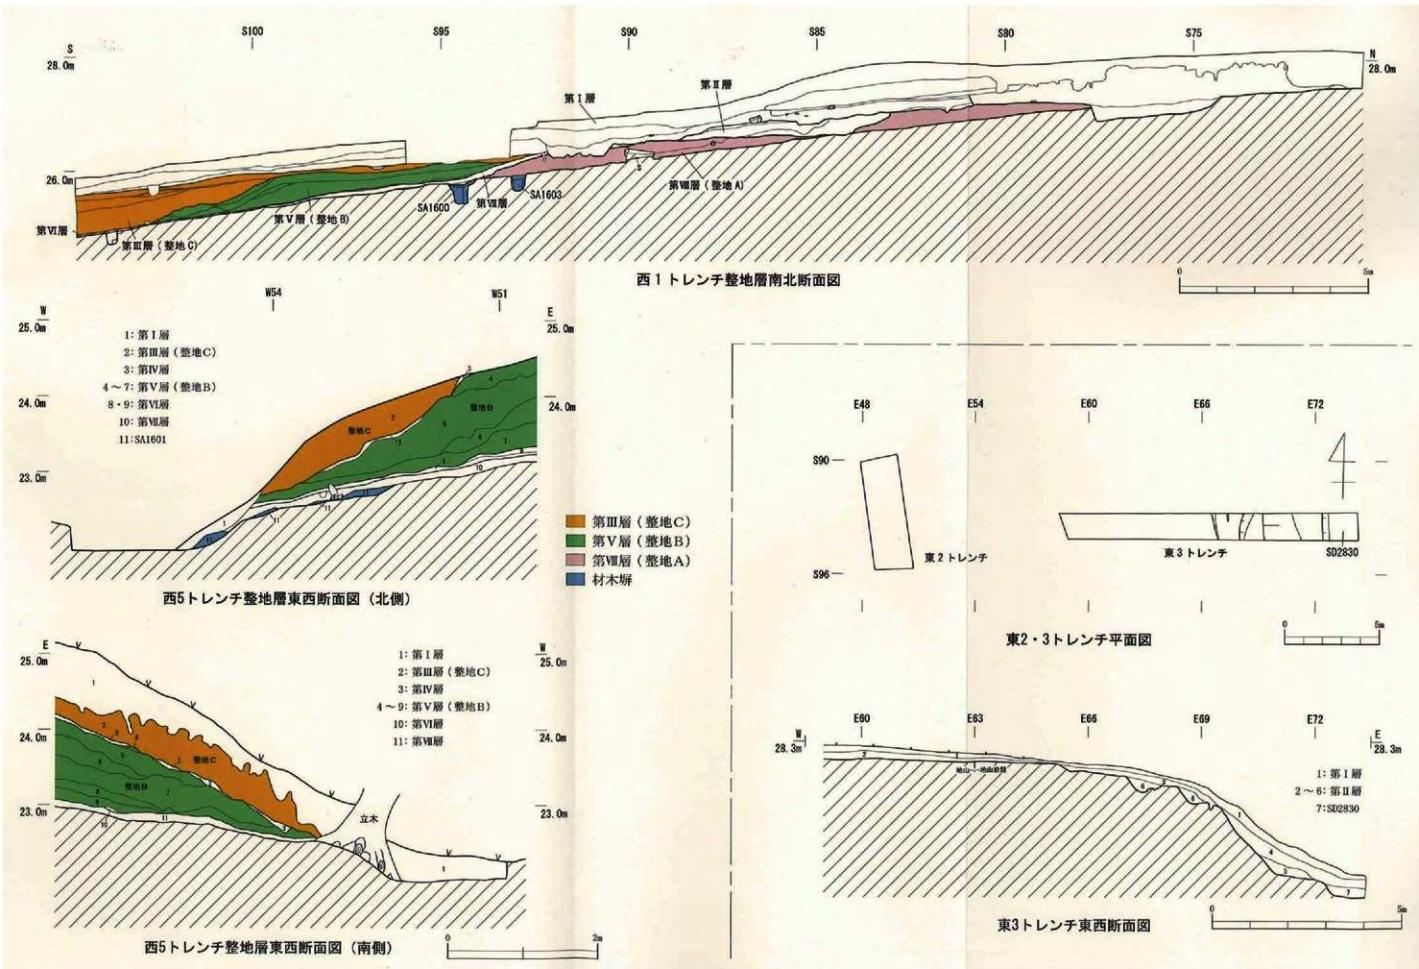
第15図 西地区整地層断面図 及び 東地区2・3 トレンチ平・断面図

第VI・VII層を挟んで上述した整地Aの上位にある整地層である。橙色砂や褐色土を主体とする整地で、薄い黄褐色の砂層やブロック状の灰黃褐色上、多量の岩盤の粒が不均質に混じる。斜面をかさ上げするように盛土しており、しまりがあり固い。

トレンチによる確認だが、範囲は東西約45m(W9～W54)、南北約10m(S92～S102)に広がる。政府南辺から南端までの距離は約37mで、西端はほぼ政府西辺の延長上に位置する。また、南・西端は法面状の緩やかで平滑な斜面に整えられており、南端の比高差が西1トレンチで約1.2m、西端は西5トレンチ北壁で約1.7mである。整地自体の厚さは旧地形が低い南と西に向かって分厚くなり、西5トレンチでは約1.2mある。

第IV層を挟んで整地Bの上位にある整地層である。褐色砂質土と黄褐色砂、灰黃褐色土などブロック主体の薄い層が何枚も水平方向に積み重なったもので、しまりがあり固い。

西1トレンチ北拡張区以外のほぼ全面に分布しており、西はほぼ政府西辺の延長上まで延びる。西端は少し削られているが、法面状の緩やかで平滑な斜面に整えられていたとみられる。その比高差は西5トレンチ北壁で約1.1mである。一方、南は調査区を越えて、政府南辺から約55m(S120)の所まで延びることが第50次調査で確認されている。現状では調査区の少し由から平坦地が斜面となることから、南端も形が整っていたとみられる。厚さは西1トレンチ北側が0.0～0.3m、南側が0.3～1.1m、西3トレンチで最も厚い南西隅では1.0mであり、南・西ほど厚くなる。また、整地Bが下にある北側は薄く、それがない南側は厚い。

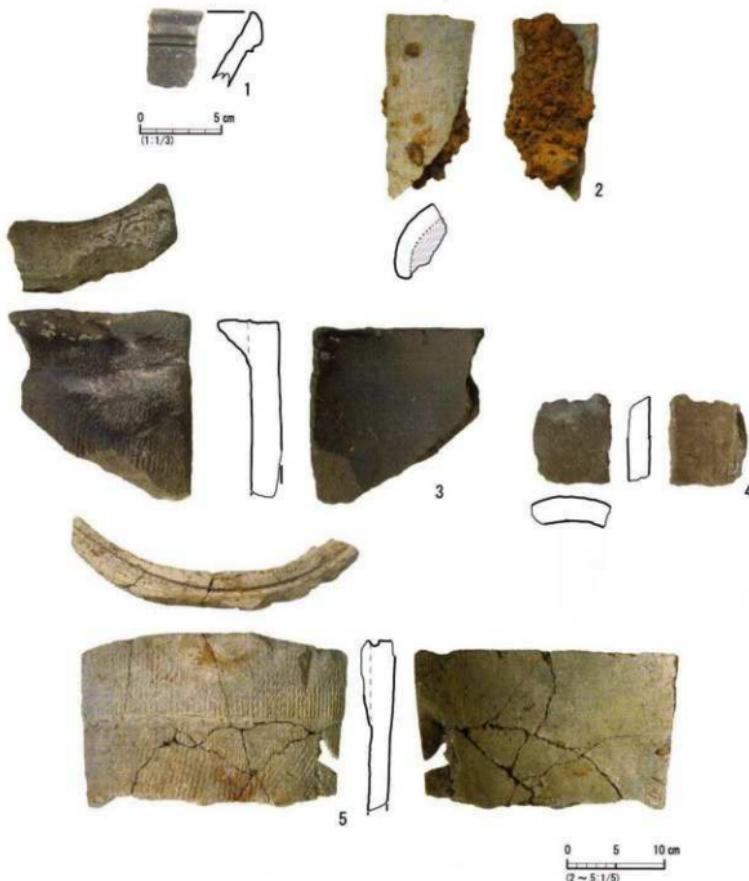
第18図 SX2817・2820・SK2815出土遺物

西1トレンチの東側で検出した。南北約80cm、東西約40cmの範囲に瓦の破片が25個集中していた場所である。周囲に堀込みはみられない。瓦は長さ10cm前後の丸瓦II類、平瓦II類の破片が多いが、瓦当面が完存する単弧文640a軒平瓦もある(第18図5)。

最上面の遺物を取り上げたところ、土器には土師器坏、須恵器壺、須恵系土器坏・高台坏・高台鉢がある。瓦は人部分が約10~15cmの破片で、軒平瓦に均整唐草文721B(第18図3)、丸瓦にIA類、IIB類、平瓦にIA・IC・ID・IIA・IIB・IIC類がある。また、丸瓦II類には凹面にヘラ書きをしたものがある(4)。

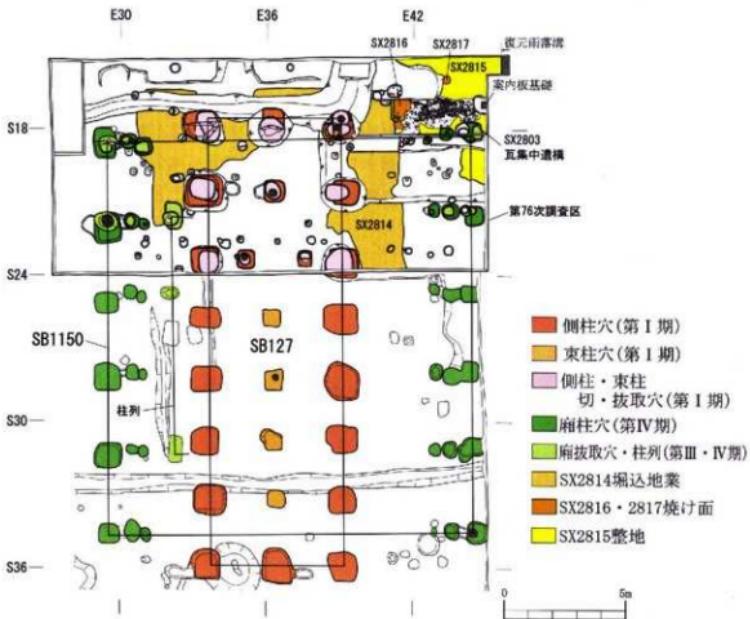
第20図 SB127・1150 東脇殿跡(第4・76次合成図)

これらの柱列は身舎と一体的な計画性があることから第III期創建時のものと考えられる。存続期間は各場所で柱穴を1つ確認しただけなので短いとみられるが、断定はできない。性格は一体的な計画性、基壇内に収まる小規模さ、年代などから総合的に判断して縁とみるのが妥当である。廂、目隠し塙、憧竿などの可能性もあるが、廂は第IV期に較べると形態や規模が極端に異なり、変遷上の整合性も欠ける。目隠し塙や憧竿では一体的な計画性はそれほど必要ではないし、身舎との距離が近すぎる。一方、縁は上記の特徴を満たし、第IV期を含む変遷上も問題がない。その場合には身舎が床張りとなるが、西脇殿は第I期の時点ですでに床張りであることから、連続的に捉えうる。

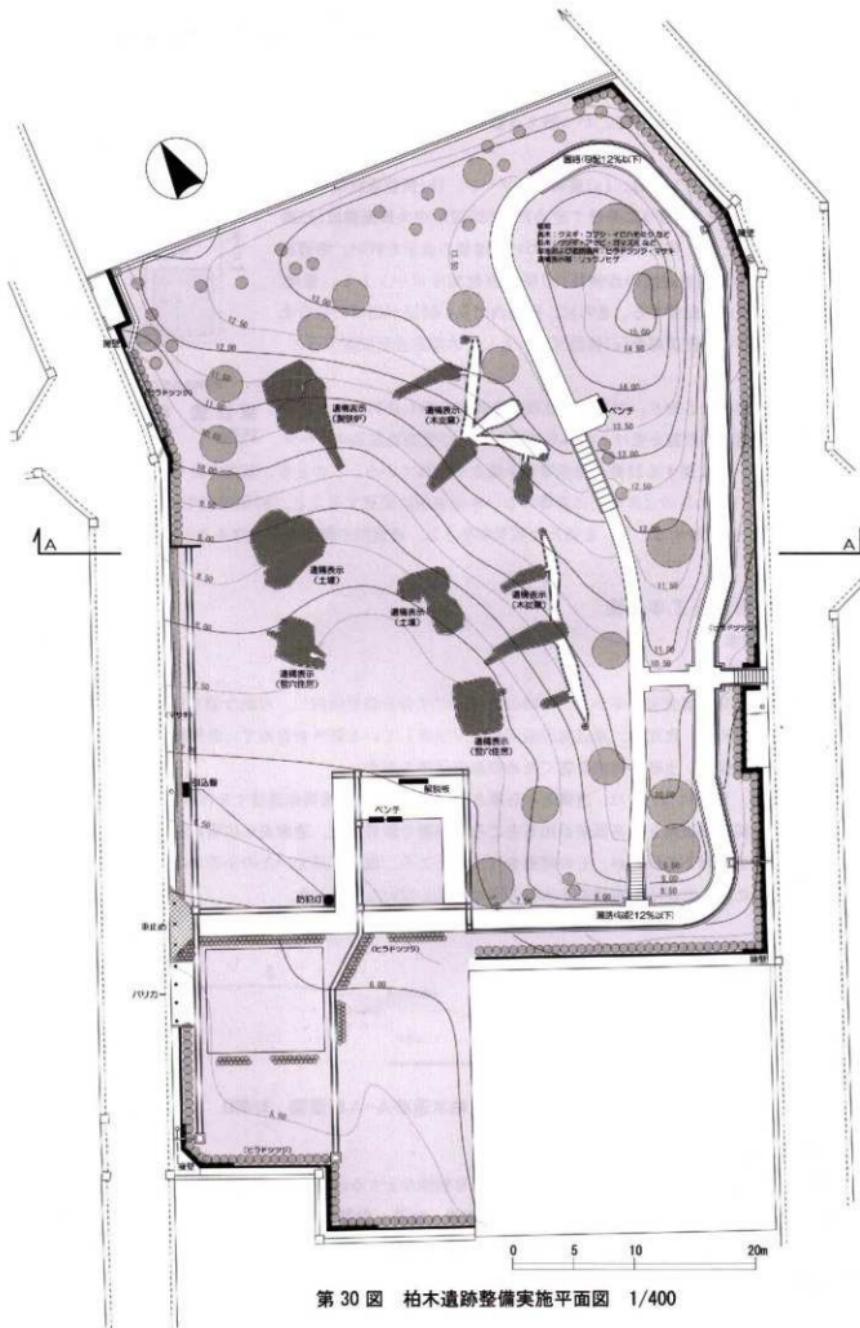
第30図 柏木遺跡整備実施平面図 1/400

**【工事仕様】** 当該敷地は、東部の丘陵に位置する休憩ゾーンを頂点に、遺構表示ゾーン、便益

集中ゾーンと低くなる。排水の全体計画として、休憩ゾーンは敷地辺に設置する開渠あるいは同ゾーン内園路に、遺構表示ゾーンは便益施設集中ゾーンに、便益施設ゾーンけ流末に直接接続することとし七なお園路の休憩ゾーン園路排水の一部は隣接道路側の井に直接接続している。

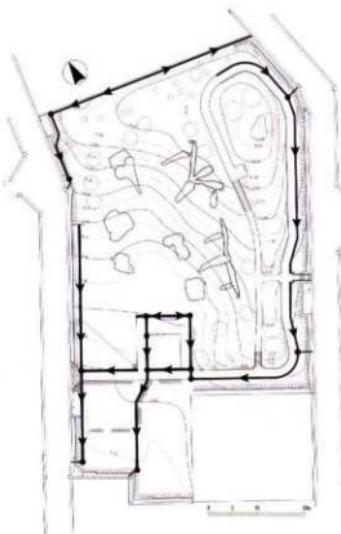
第31図 柏木遺跡排水計画図

**【基本計画】** 対象地内の雨水処理は原則として自然排水とするが、必要に応じて排水施設を設置する。その際、遺跡景観を考慮して排水施設の種類(開渠・暗渠・樹等)・位置・形状・材料等を選択し、対象地内で誘導した雨水の流末処理を検討する。
