宮城県多賀城跡調査研究所年報2003

# 多賀城跡

宮城県多賀城跡調査研究所

## II. 第74次調査

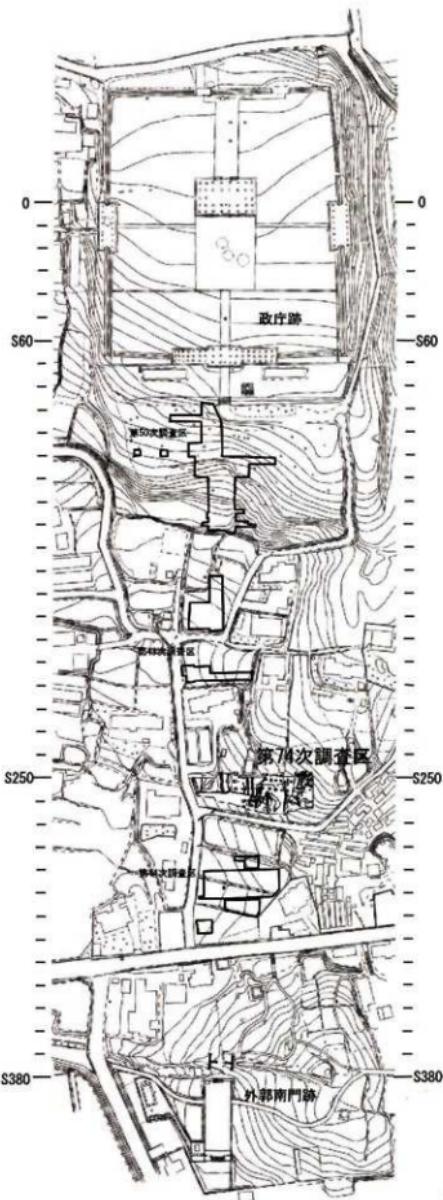
第2図 城前地区平面図 (s=1/2000)

この場所は、政府地区から東へ延びる城前地区の官衙が展開する丘陵の南端に当たる。西側には鴻の池がある大きな沢が北へ延びて政府西側まで達している。また、すぐ南側にはこの大きな沢から派生した沢が外郭南門のある丘陵との間に入り込んでいる。

調査区は東西に長く、東から西へと北から南へ大きく傾斜している。東端の標高は約14.5m、西端の標高は約8.3mである。東側は表土を除去すると遺構検出面である地山になるが、西側には数枚の自然堆積層があり、これらを除去して古代の遺構を検出した。これらは表土とよく似たしまりのない黒色土であり、比較的新しい時期のものと考えた。

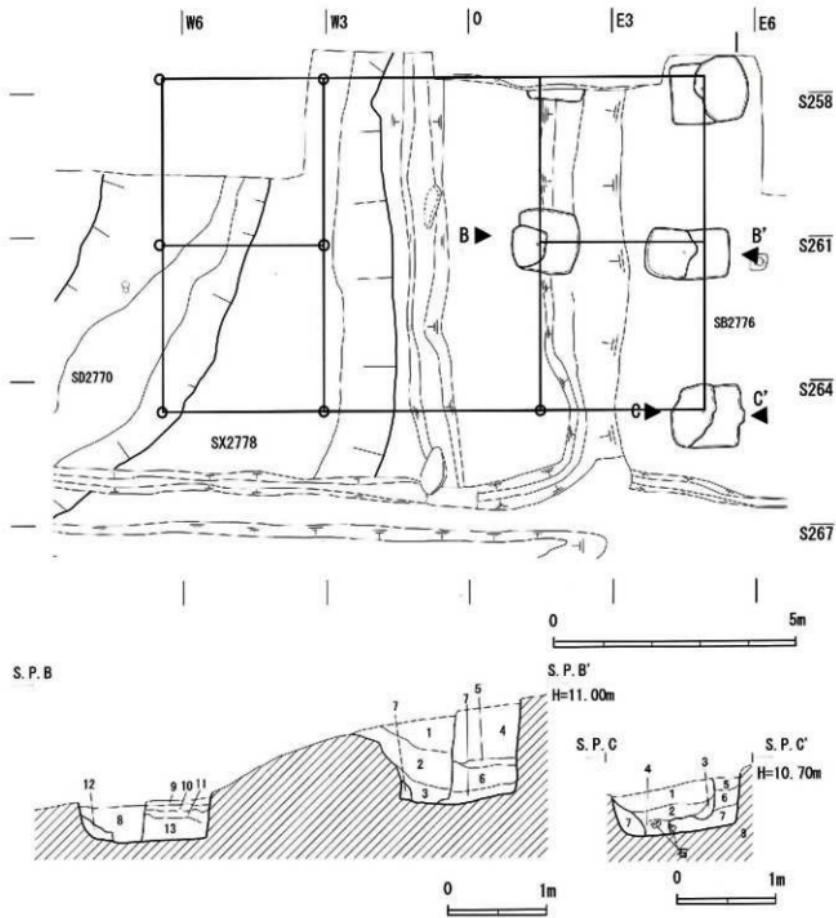
第4図 SB2776 建物跡

S X2785 道路跡上で検出した南北 2 間以上、東西 1 間以上の掘立柱建物跡と思われ、位置や柱穴の並び方などから門であった可能性が考えられる。

柱はすべて抜き取られており、柱間は、柱穴の中心や柱あたり痕跡で計測すると、南北が東側柱列で北から、3.4m・3.4m であり、東西が中央の柱列で 3.1m である。建物の方向は発掘基準線とほぼ一致している。

柱穴は一辺が 1.0~1.3m の方形で、深さは深いもので 1.0m である。埋土は地山のブロックを多量に

含む暗赤褐色や黄褐色のシルトで、この付近の地山には存在しない暗赤褐色のシルトが多く使われているのが特徴的である。柱痕跡は直径が0.3~0.4mの円形である。

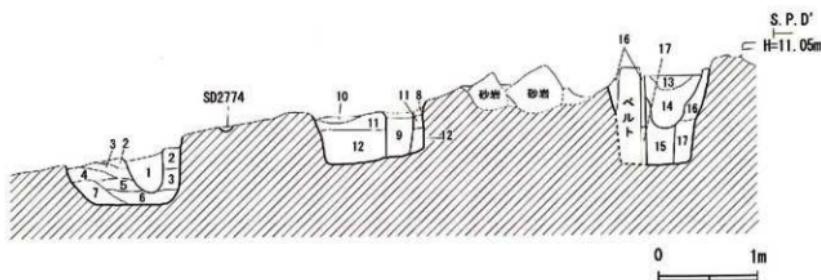
第 5 図 SB2777 建物跡北妻柱穴断面図

桁行3間以上、梁行2間の南北棟と考えられる建物跡で、さらに調査区外の南側へ延びている。北妻西端の柱穴は方向が斜めである。

柱はすべて抜き取られている。柱間は、柱痕跡や柱穴の中心で計測すると、桁行が東側柱列で北から、2.4m・2.3m であり、梁行が北妻で東から 2.7m・2.7m である。建物の方向は発掘基準線とほぼ一致している。

柱穴は一辺が 1.0~1.4m の方形で、深さは深いもので 1.1m である。埋土は地山のブロックを多量に含む黄褐色シルトなどで、地山に極めて類似している。柱痕跡は直径が 0.3m の円形である。

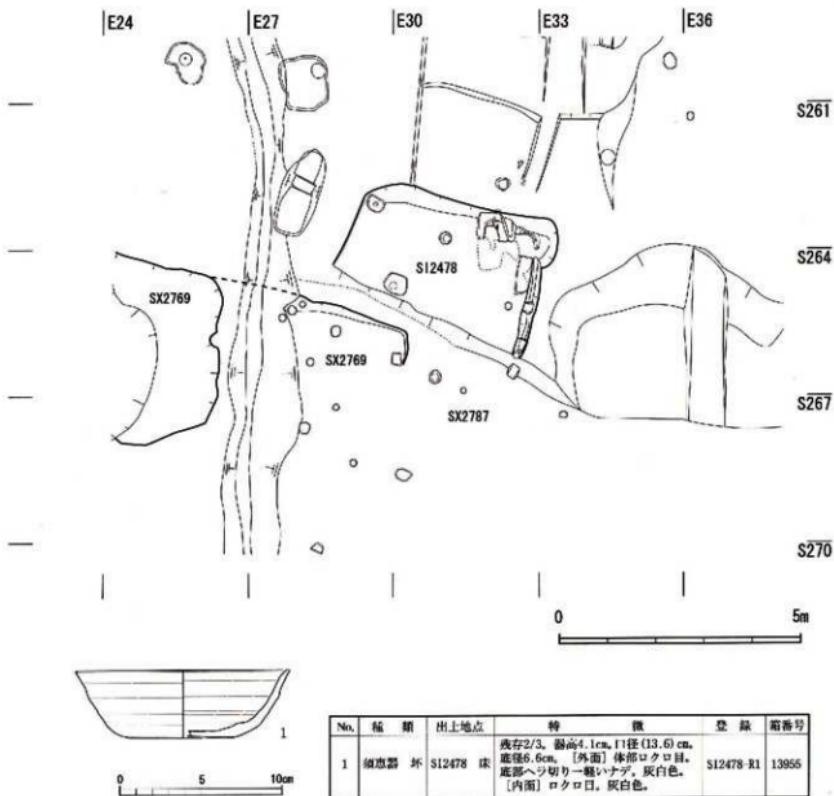
第7図 S12478 堅穴住居跡とその出土遺物

規模は東西が北辺で約4.5m、南北が東辺で2.9m以上であり、南側はS X2787 平場跡によって壊されている。平面形は方形と考えられる。

床面より土師器壺・甕、須恵器壺(第7図1)・高台壺・壺・甕、平瓦I・II類が出土した。また、堆積土からは丸瓦IIB類、平瓦IIB類が出土した。これらの年代は8世紀末葉~9世紀前半頃と考えられており(年報1998)、今回出土した遺物の年代も同様に考えられる。

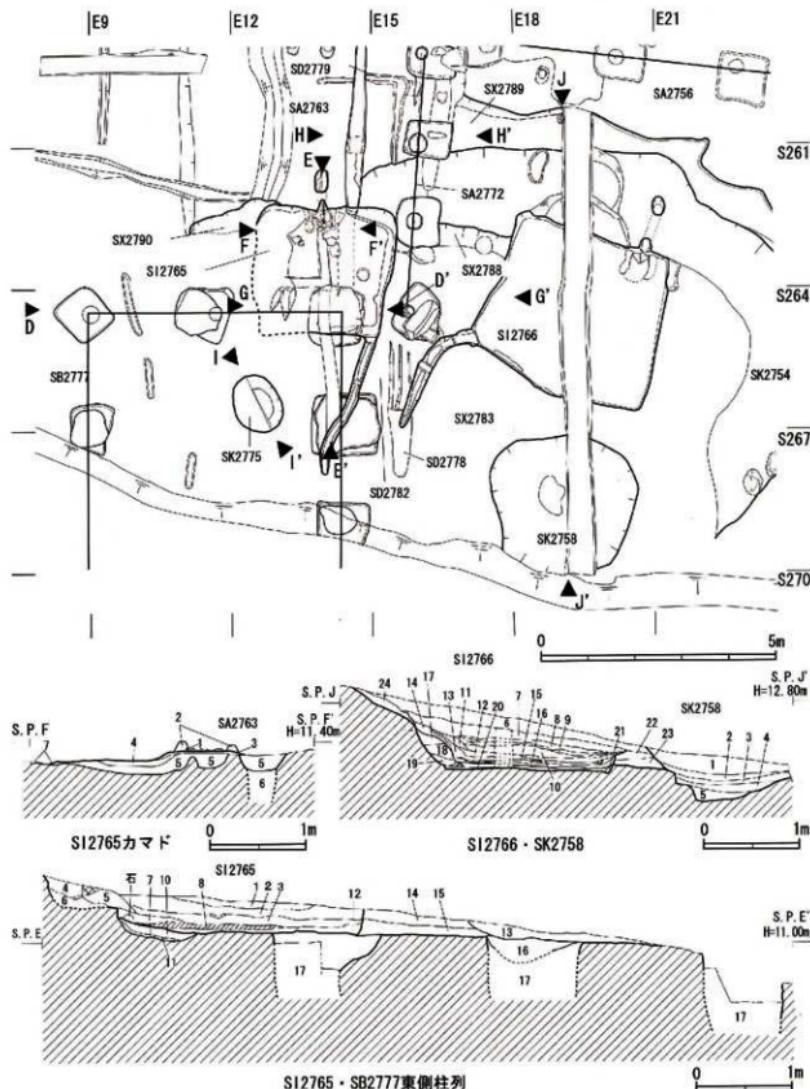
第8図 SI 2765・2766 堅穴住居跡

東西が北辺で2.4m、南北が東辺で2.6mであり、深さは最も残りのよい北側で0.6mである。平面形は方形である。方向は北辺で、西で北へ4度振れている。柱穴や周溝は検出されなかつた。

床面はほぼ平坦で、地山ブロックを多く含む黄褐色砂質シルトで貼床されている。

カマドは北辺の中央にあり、周囲を大きく皿状に掘り下げて地山ブロックを多く含む黄褐色砂質シルトで埋め戻した後に構築されている。長さ 0.5m、幅 0.9m であり、側壁が高さ 0.2m 程残っていた。燃焼部中央には支脚の石が据えられており、焚き口部には須恵器高台壺などの破片を敷いていた。煙道は地山をくりぬいたトンネル式で、長さは 0.7m である。燃焼部前面の床面には、カマドから掻き出された炭化物が堆積していた。

東西が南辺で4.0m、南北が東辺で3.3mであり、深さは最も残りのよい北側で0.5mである。平面形は南辺と東辺が長いやや歪んだ方形である。方向は北辺で、西で北へ18度振れている。柱穴や周溝は検出されなかった。

カマドは北辺の東寄りにあり、長さ0.6m、幅0.8mであり、天井部や側壁などはほとんど残っていない。奥壁付近に平瓦の破片が2枚敷き込んでいた。煙道は地山を割りぬいたトンネル式で、長さは1.0mである。

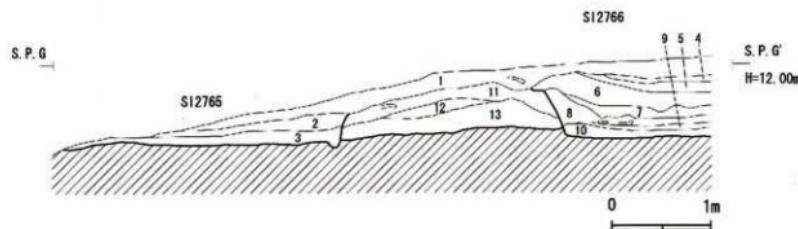
第9図 S I 2765-2766 竪穴住居跡断面図

堆積土は褐灰色の粘土などで、自然堆積である。床面近くには遺物が多く含まれていた。

堆積土は瓦を多量に含む灰黄褐色の粘土とにぶい黄褐色の砂などが交互に堆積したもので、自然堆積である。

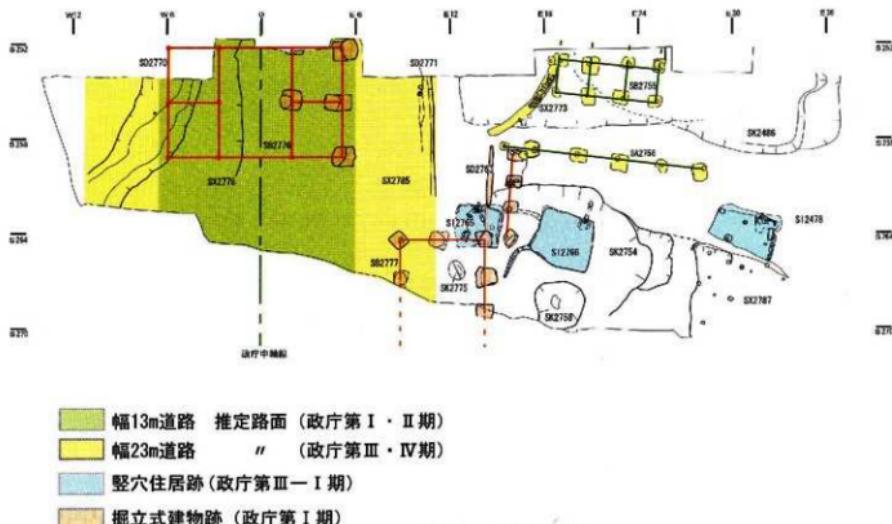
第14図 遺構辺縁

廃絶後の遺構を一括した。従来の道路の西半分を削平して、通路部分にパラスを敷き詰めた道路（S X2778）や平場（S X2787）などがある。

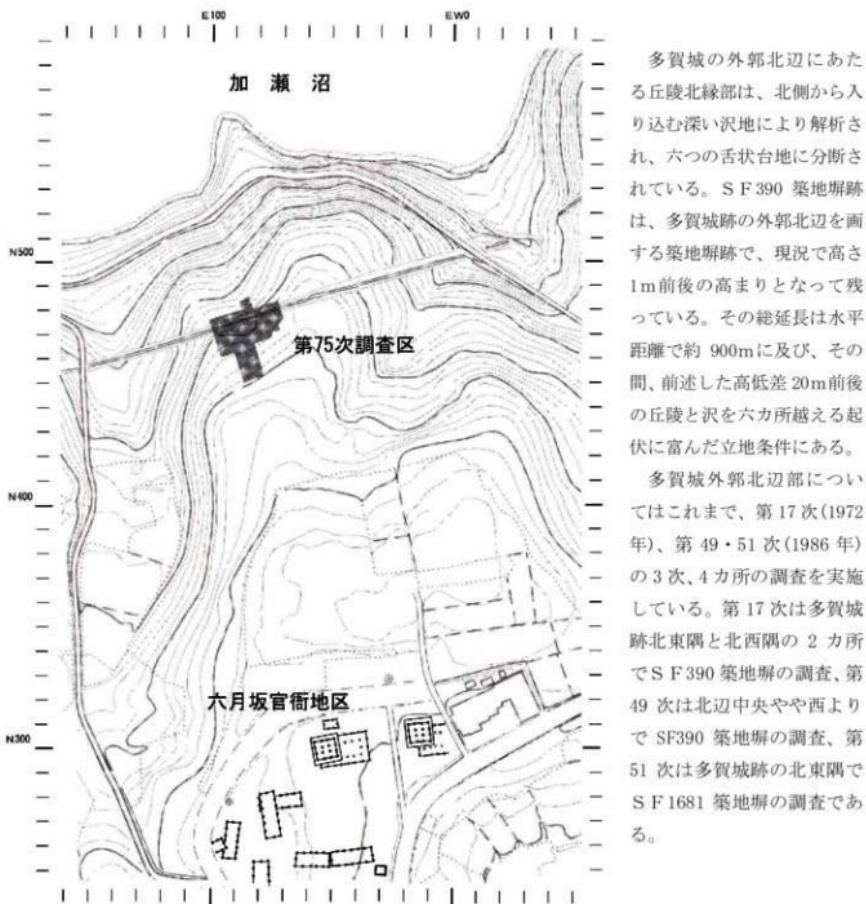
第15図 六月坂地区平面図 (S=1/2000)

第75次調査区は政府跡の北北西約500mの外郭北辺に位置する。地形的には多賀城政府跡の立地する標高50m前後の丘陵北縁部にあり、丘陵北側に水をたたえる加瀬沼に臨んでいる。なお、加瀬沼は江戸時代に開削された人工池で、中世以前は低湿地であったとみられる。調査対象地は、標高40m前後の丘陵北側斜面に立地し、斜面を南に上がった南方の丘陵上には平安時代の官衙施設が発見された六月坂地区が広がっている。

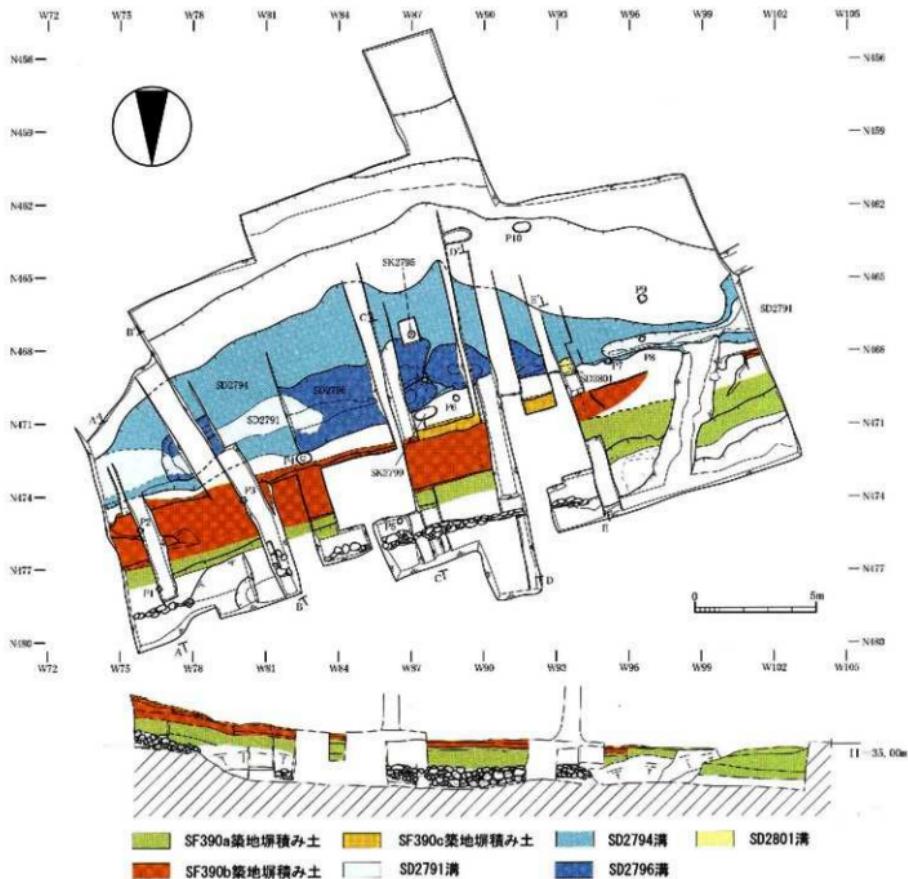
第 16 図 第 75 次調査区平面図・立面図

調査対象地内では、北辺築地塀跡周辺に崩壊土層が分布しその南側では溝内堆積層がある。調査の結果、築地塀下に築地塀構築以前の旧表土層が残っていることが確認されたが、他の急傾斜面部分は基本的に表土下が凝灰岩の風化した漸移層、もしくは岩盤となっていて古代以降の堆積層は発達していない。岩盤上面は北に傾斜していて、大半は基盤の凝灰岩およびアルコース砂岩の残留巨礫が現表土により直接覆われている。

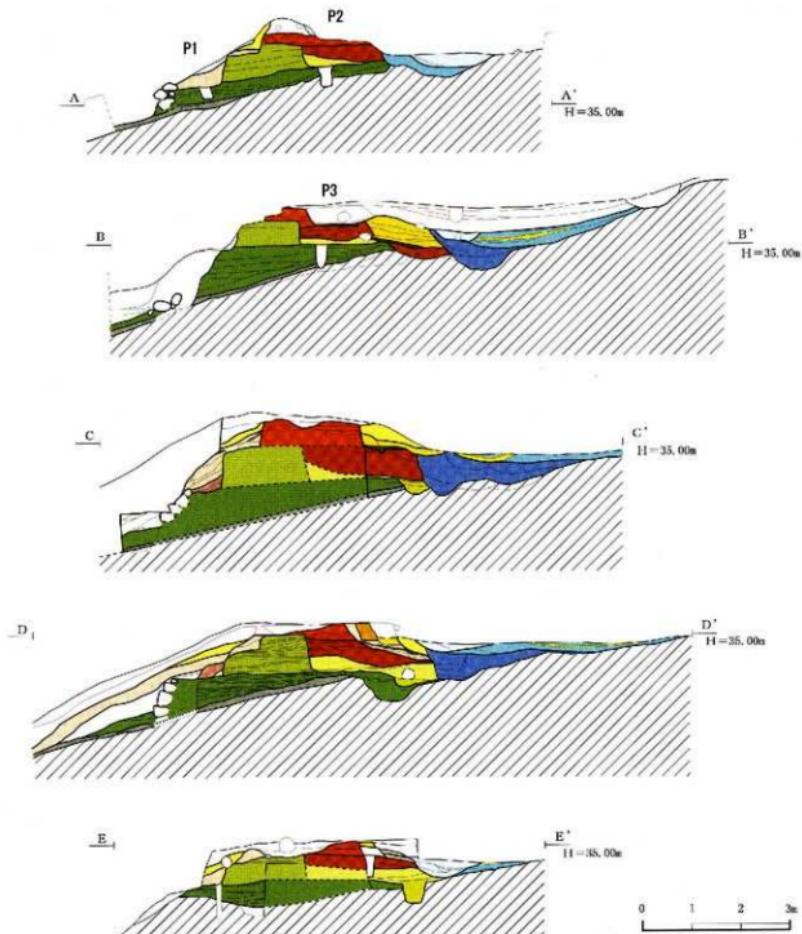
第17図 S X 390 築地壠・断面図

【崩壊土層】c 築地壙の崩壊土層は、築地壙南北両側に堆積している。この段階で築地壙北側の基壇の石垣は崩壊土層に埋没していたとみられる。
