宮城県多賀城跡調査研究所年報2000

多賀城跡

宮城県多賀城跡調査研究所

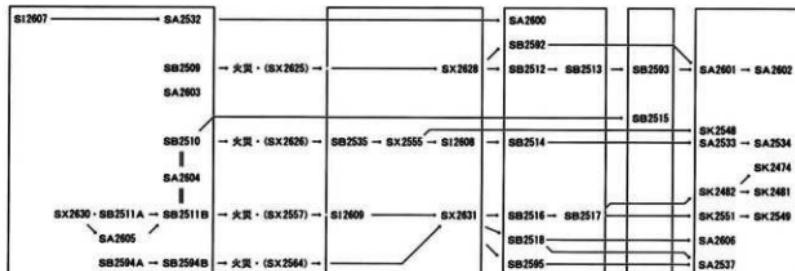
第17図 第71次調査 東地区検出遺構重複関係

以上の重複関係の中で、S B 2509～2511・2594 建物跡は、北から順に S B 2509 建物跡、S B 2510 建物跡、S B 2511 建物跡、S B 2594 建物跡と並んでいる。この中の中央部に位置する S B 2510・2511 建物跡は約 10.5m 離れているが、ほぼ同規模の建物跡で、東西両側柱列の柱筋を揃えている。そして、S B 2510 建物跡とその北に位置する S B 2509 建物跡は東側柱列の柱筋を、また、S B 2511 建物跡とその南に位置する S B 2594 建物跡は、一度同位置で建て替えられている（A→B）が、西側柱列の柱筋を揃えている。以上のことから、S B 2509～2511・2594 建物跡は、柱筋を揃えて南北に並ぶ同時期の建物跡群と捉えられる。なお、これらの建物跡は、いずれも地山を切り出して平坦面を造成して建てられ、排水溝を伴うことでも共通し、その地山の切り出しラインもほぼ南北に揃えている。

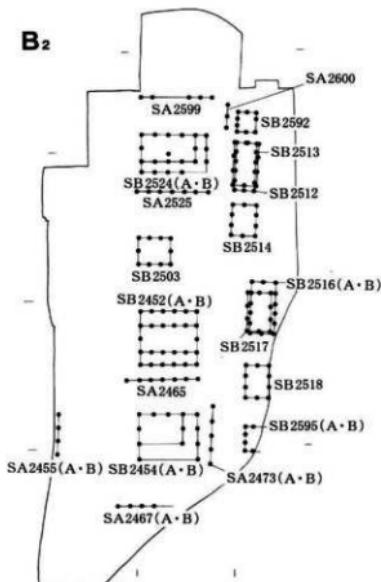
第21図 城前地区B2期の遺構

東地区北半部で、B2期官衙のSB2592 建物跡から東へ約3.5mの位置にSB2593 建物跡が建てられている。これまで踏襲されてきた建物配置が崩れたことから、官衙の性格に変化が生じた可能性が

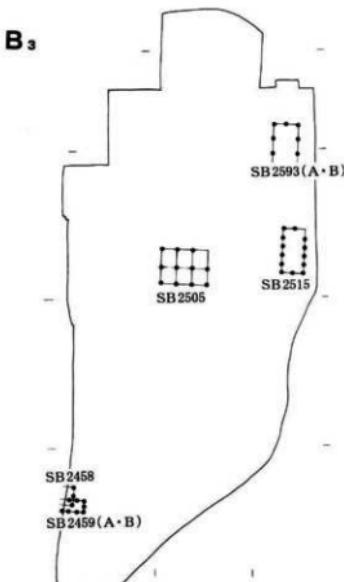
第22図 城前地区B3期の遺構

B3期：これまでの建物配置が踏襲されない時期である。

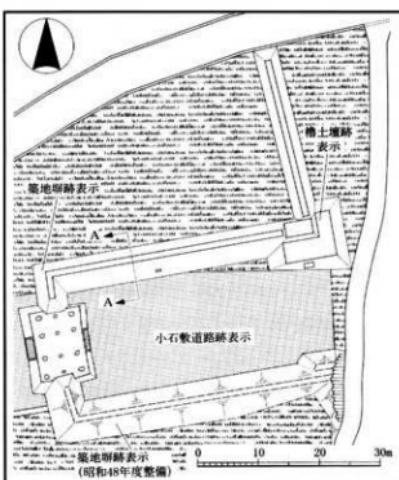
第33図 平安時代の東辺築地塀跡表示平面図
(1/800)

【設計意図】昭和 48 年度に道路跡をはさんで南側に位置する築地跡の整備を実施している（第 33

図)。今回はその築地塀跡の表示方法にあわせて、盛土整形によって築地の高まりを表現することとした。なお、大溝跡表示に関しては、当初、その溝の平面形を補装してその範囲、形状を表現することを計画したが、単に平面的な表示だけでは園路などと誤認されるおそれがあり、あまり効果が期待できないことが指摘された。さらに、溝の形状をより具体的に表現するために、溝状に掘りくぼめた状況を表示することも検討されたが、発掘調査で確認された大溝跡は形状が不整形で、その再現が工法的に困難であることから、結果として大溝跡の表示は取りやめることとなった。

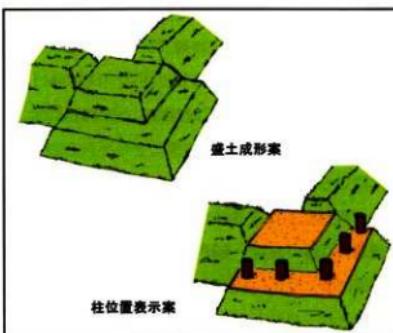
第35図 檭跡表示検討案

【設計意図】 当初、東門前面に配置される特徴的な建物であることから、平面的な表示にとどまらず、柱位置を木柱により立体的に表現することも考えられた(第35図)。しかし、道路を挟

んで対称的に位置する昭和48年度に整備した南東屈曲部の櫻跡に関しては今回手を加えない方針であることから、門を挟んで南北のバランスを考えて、柱位置の表示はせず、土壇を盛土整形によって表現することとした。

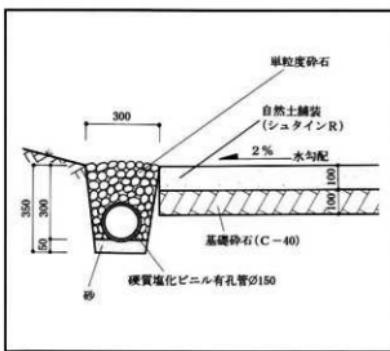
第 41 図 官衙内通路跡表示断面図 (1/20)

【工事仕様】 路面の舗装材料は、前述の平安時代道路跡の自然土舗装部と同じ、天然土壌安定舗装材(商品名: シュタイン R)を使用した。通路両端には硬質塩化ビニル有孔管(管径 15 cm)の暗渠を設置し、その上を単粒度碎石で埋め戻して路面舗装と周辺芝地との見切りを兼ねた(第 41 図)。

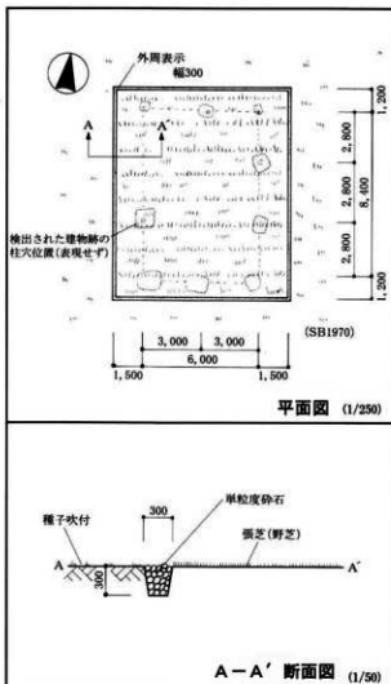
第 42 図 建物跡表示 詳細図

【工事仕様】 それぞれの建物の位置が明確にわかるような平面的表示法として、当初計画では建物の平面的な範囲を土壇状に高さ約 30~50 cm で盛土整形して、その上面にシバザクラを植え付けて表現する方法を検討した。しかし、その土

壇状の段が、建物の基壇であると誤認されるおそれがあること、シバザクラの植え付けは経費的な面や、その後のメンテナンスの面で難点があることなどから、土壇状盛土表示は取りやめることとした。

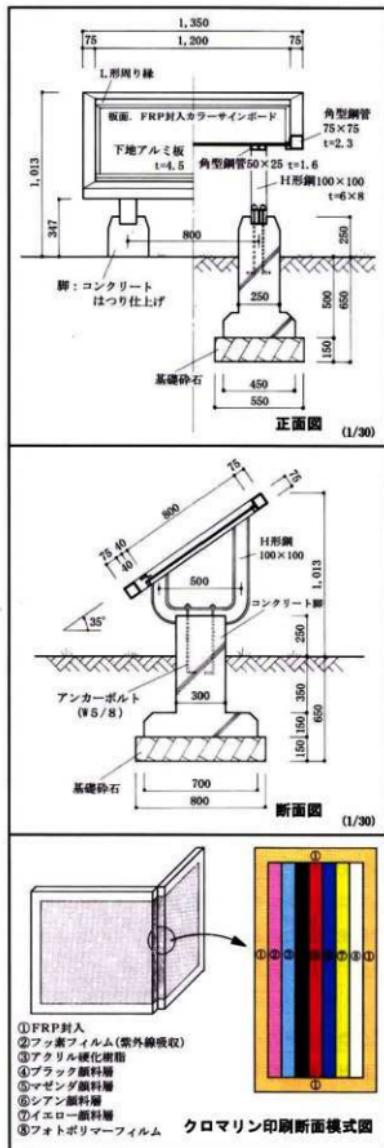
第 43 図 遺構説明板詳細図

一方、「大畠地区官衙北門跡と材木堀跡」および「平安時代の道路跡」を解説した説明板は、平成 11 年度に設置した。内容は写真、図面、復元図や解説文など、従来と大きく変わりないが、板面をカラーにすることとし、その材料として、クロマリン印刷(フォトポリマー(感光性樹脂)フィルムに、乾式顔料によるトナーでカラー印刷したもので、耐褪色性や写真再現性にすぐれる)を FRP(繊維強化プラスチック)で封入したものを採用した。

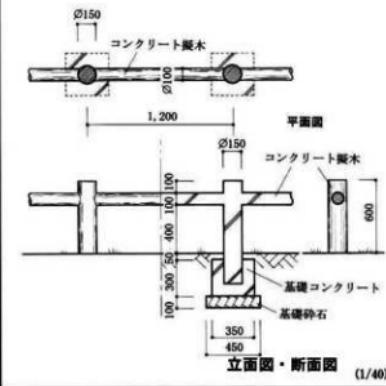
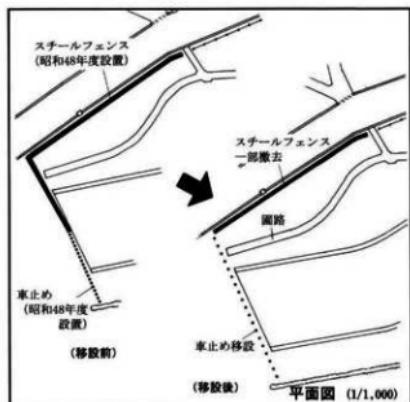
第46図 境界フェンス詳細図

【管理施設の基本計画】管理施設として、昭和48年度に車両乗り入れを制限するためのフェンスおよび車止めを設置した。これらの施設の補完として、市道市川線の境界フェンスの追加および車止めの移設を行う。

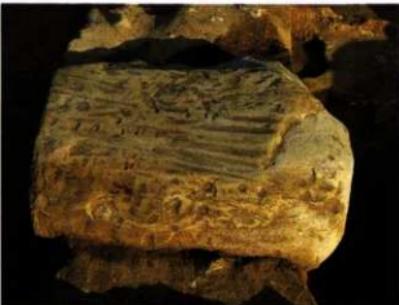
17. S B 2535 建物跡中央に位置する砥石（西から）
[フィルムD22677]

【出土遺物】砥石(第 12 図 12)は建物中央に据えられていたものである。上面の平坦面に 2 種類の工具による研磨痕と、漆と考えられる付着物がある。すでに図示したものに、柱痕跡から出土した須恵器坏(『多賀城跡 1999』第 17 図 24)がある。底部はヘラ切り後に軽いナデが行われている。柱穴掘方からは土師器甕の破片 1 点、須恵器坏の破片 1 点、丸瓦片 1 点、平瓦 II B 類 a タイプ 1 点、壁土(写真図版 6-24) 2 点が出土した。土師器甕は非ロクロ調整のものである。出土した平瓦 II B 類 a タイプは政庁第 II 期のものである。柱切取穴及び抜取穴からは、土師器坏の破片 1 点、須恵器坏と甕の破片各 1 点、丸瓦破片 2 点、平瓦 II B 類 a タイプ 1 点、壁土 3 点が出土した。須恵器坏の底部破片は回転ヘラケズリが行われている。出土した平瓦 II Ba タイプは政庁第 I 期のものである。柱痕跡から土師器坏の破片 1 点、須恵器坏・高台坏・甕の破片 1 点、平瓦 I A 類・II B 類 a タイプを含む平瓦 4 点、壁土 2 点が出土した。瓦のなかで時期がわかるものに政庁第 I 期と第 II 期のものがある。

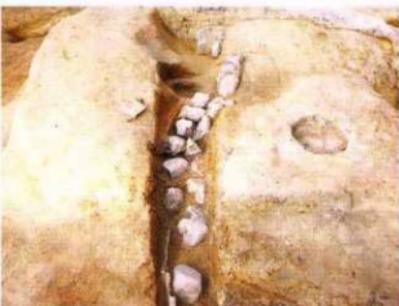
19. S B 2535 建物瓦組暗渠の下部構造（南から）
[フィルムD22714]

この他、S D 2541 暗渠に利用された瓦のうち全体のほぼ半分にあたる 27 点を取り上げた。重圓文軒丸瓦[243](第 12 図 13)は、暗渠の下部構造として敷き詰められたもので、他の 26 点は排水部分を確保するためにブリッジ状に平瓦を重ね合わせて出土した(裏表紙)。平瓦 I A 類 1 点、II B 類 a タイプ 23 点、II B 類 2 点である。平瓦はいずれも長軸方向に 2 分割されており、相互に接合関係を持たず、完形になるものはない。このうち平瓦 II B 類 a タイプ 1 点に刻印「物」が押されていた。暗渠平瓦の内訳は、平瓦 I A 類 1 点は政庁第 I 期、平瓦 II B 類 a タイプ 23 点と平瓦 II B 類 2 点は政庁第 II 期の瓦である。この他、須恵器坏暗渠の堆積層から須恵器坏の破片が 3 点出土している。このうち底部がわかる
