宮城県多賀城跡調査研究所年報1985

多賀城跡

宮城県多賀城跡調査研究所

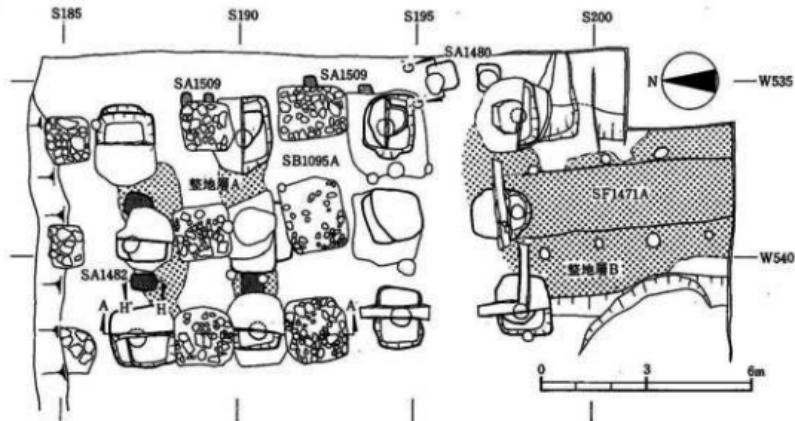
第5図 SB1095A・SF1471A 遺構平面図

柱抜取穴中および柱穴底面に残された柱あたり痕跡で算出すると、桁行の柱間は西側柱列で総長10.91m、中央間が4.11m、北脇間が3.39m、南脇間が3.41mとなり、梁行の柱間は南妻で総長が5.53mで、西から2.78m・2.76mとなる。方向は西側柱列で発掘基準線に対し北で西へ約5°偏している。

柱穴は一边が1.6m前後の方形で、深さは1.1～1.6mで壁は垂直に掘り込まれている。埋土は灰色土や暗褐色土、褐色土などを用いた丁寧な互層をなす。柱は一部残存する柱あたり痕跡から径0.45m前後の丸柱であったと推定される。柱抜取穴は平面形が不整円形を

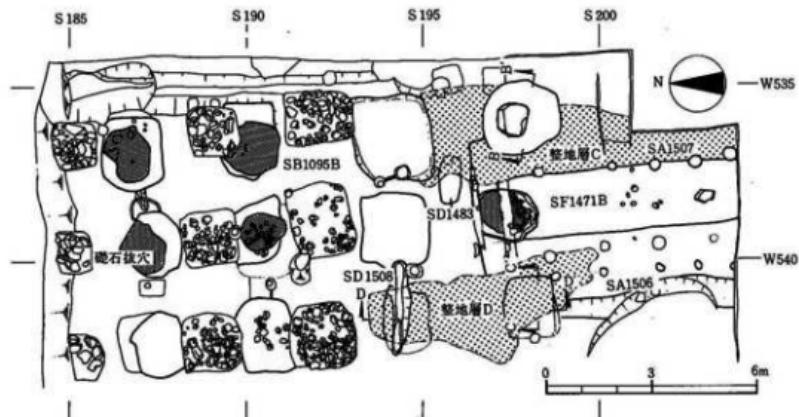
第7図 SB1095B・SF1471B遺構平面図

整地層C上面で検出した南北3間、東西2間の礎石式八脚門である。前述の掘立式のSB1095Aの柱を抜き取り、同位置・同規模で建て替えたものである。この門は焼土を多量に含むSK1484土壤と重複し、これより古く、また整地層E・Fによって一部覆われている。礎石は東側柱列南端の1個が原位置を保つものであった。他の9箇所では礎石は失われていたが、据穴は残存していた。

礎石据穴はSB1095Aの柱を抜き取りこれを埋めた後、門基壇部分から築地東犬走りに

ところで、礎石抜穴を5箇所で検出しており、その規模は直径 1.6m 程の不整円形で、深さは 0.3m 程である。埋土は焼土や炭化物などを多量に含むやわらかい暗褐色土で、このことよりこの S B1095B は火災によって焼失したことがわかる。

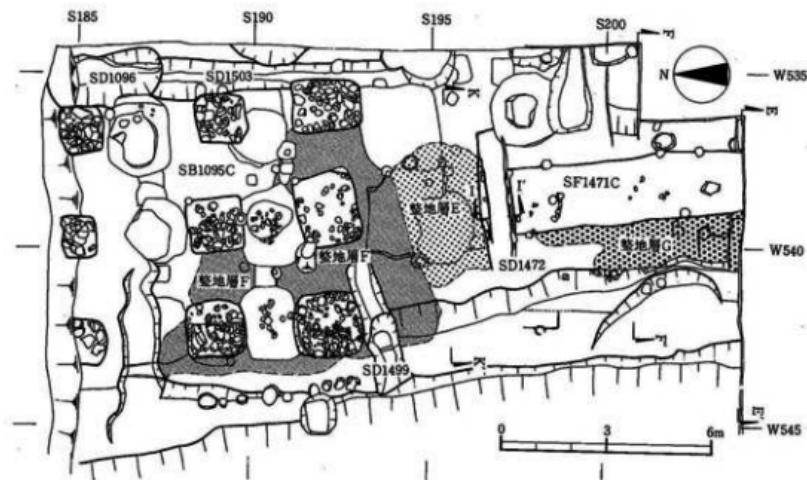
第12図 S B 1095 C・S F 1471 C遺構平面図

S B 1095 C (第12図、図版4上)

整地層Fの上面で検出した南北3間、東西2間の礎石式の八脚門で、S B 1095 A・Bより約5.6m北へ位置を移している。礎石はすべて失われているが、農道で削平された北妻の西側の2箇所を除き他はすべて礎石据穴を検出した。第33次調査で検出した根石はこの門の据穴中に敷き込まれた玉石とみられた。S B 1095 CはS B 1095 B、S D 1096・1499・

1503と重複し、S B1095Bよりも新しく、溝群よりも古い。

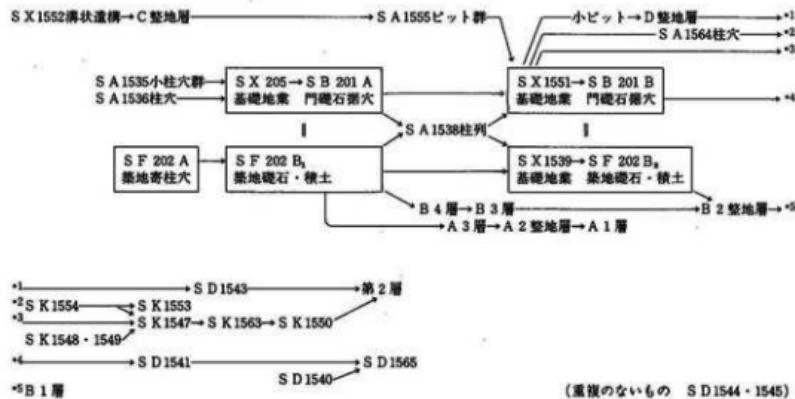
第26図 東半部遺構の重複関係模式図

東半部で検出した遺構には、門跡、築地跡、門や築地の基礎地業、柱列跡、多数の土壙、溝などがあり、下図のような重複関係がみられた。これらの検出面は地山、基礎地業ないし整地層であり、第2層より新しいものはない。

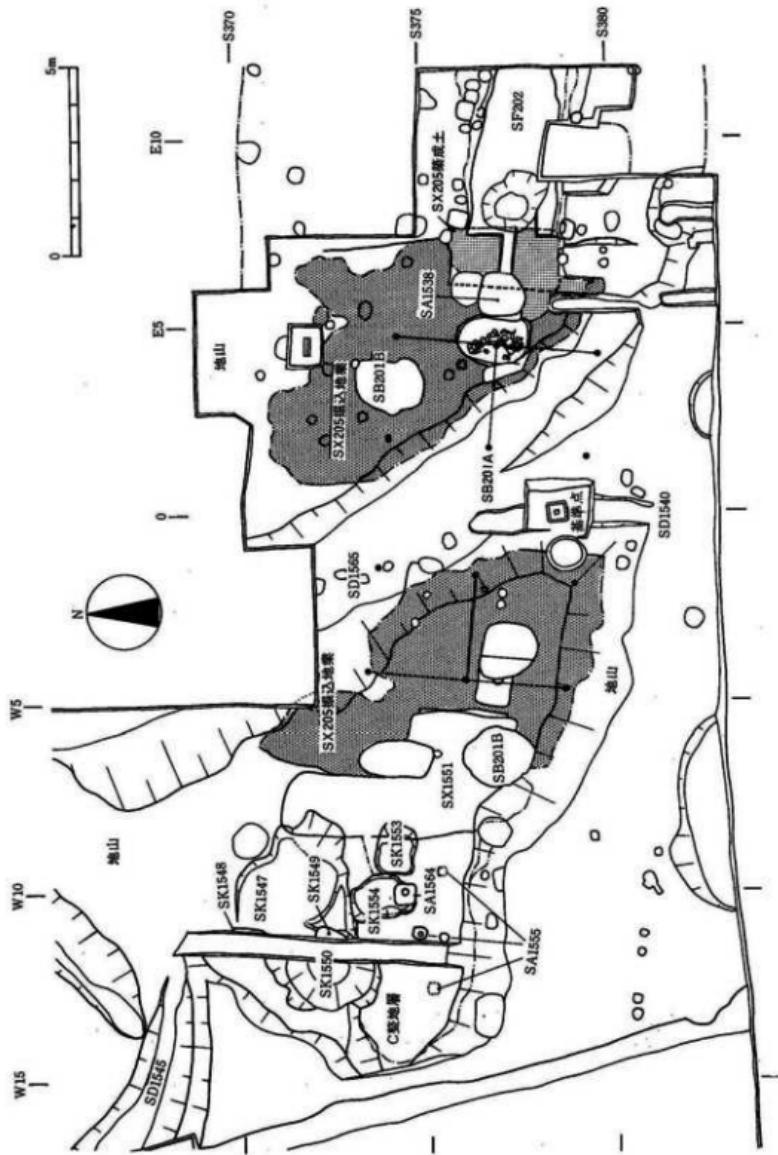
第27図 SB201A門跡と周辺の遺構

外郭南門跡は、ほぼ南北発掘基準線上で政庁南門跡から南約310mの位置で検出された。門跡には、S X 205 基礎地業の上面で検出した礎石式の S B 201 A と S X 1551 基礎地業の上面で検出した礎石式の S B 201 B がある。門跡には S B 201 A → S B 201 B、基礎地業

にはS X205→S X1551という重複がみられ、両基礎地業は層位関係および門の礎石据穴との位置関係などからみてそれぞれSB201A、SB201B門の基礎地業と考えられる。

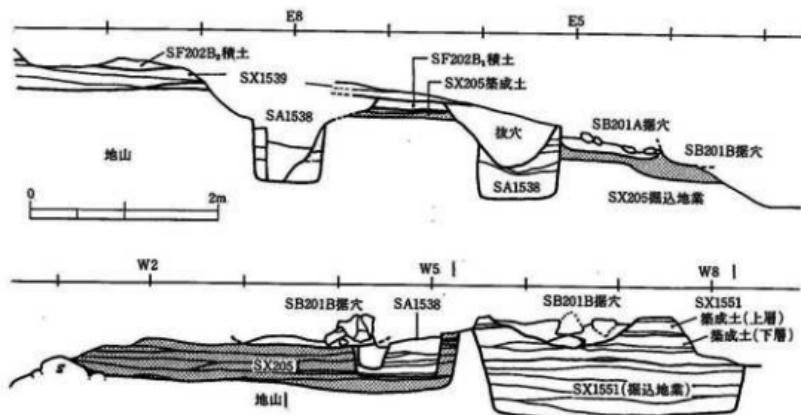
第28図 S X205基礎地業の東西断面図

S B201A: 級石据穴はS X205の掘込地業の東辺がコ状に内側へ入り込む部分からさらに0.5m程内側の位置にあり、掘込地業の東端との距離関係および築地跡との位置関係からみて東妻で棟通り下の礎石据穴と考えられる。S X205の掘込地業の形がほぼ東西対称の~~コ~~とみられることを考慮すると、西妻の据穴もやはり掘込地業の西辺がコ状に内側へ入り込む部分から0.5m程内側の位置にあったものと推定される。これによりこの門の東西規模は9m程で、桁行3間の門と推定することが妥当かと思われる。南北の規模はS

X205の規模から梁行2間と推定される。以上のようにS B201Aは極めて遺存状況が悪いが、掘込地業との位置関係から八脚門とを考えることができる。その場合、方向は発掘基準線に対し東で6°前後南に偏していたものと推定される。

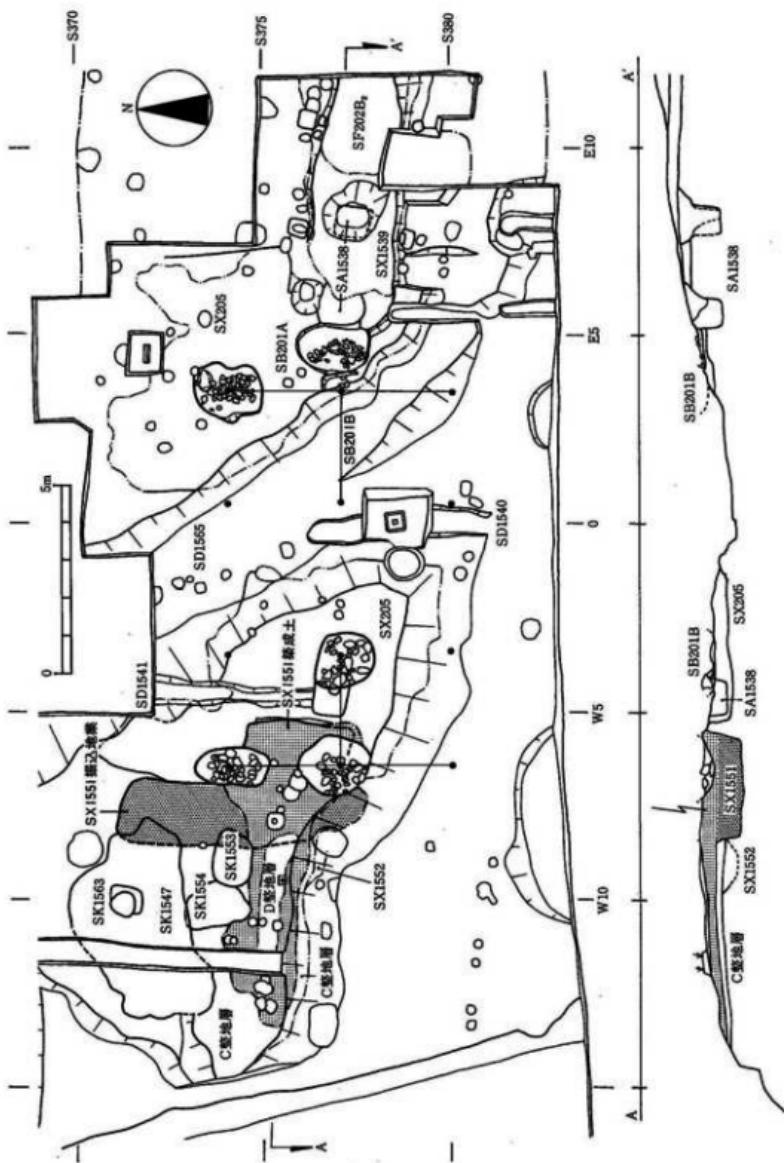
第30図 SB201B門跡と周辺の遺構

掘込地業は南半が完全に削平されているため現状の平面形がL字形に近いが、当初の形はD形であったと推定される。西側の溝状部分の規模は東西幅1.6m、南北6.7m以上、東の突出部は東西1.6m、南北2.7m前後である。この東辺はS X 205基礎地業の西辺にほぼ接し、両基礎地業の凹凸が組み合っている。これは、S B 201BがS B 201Aより西に約1m寄せて構築されたのに伴い、以前のS X 205を利用しながらその西側に地業を拡張する形で行われたためと考えられる。掘り込み面のレベルは東端が西端より約30cm高く、深さは東端で90cm、西端で60cmである。地業土は明黄褐色土や淡黄色土を用いて厚さ5～20cmの単位で版築されている。遺物は出土していない。

築成土はS B 201Bの西妻棟通り下の礎石据穴付近から西へ帯状に延びる層で、掘込地

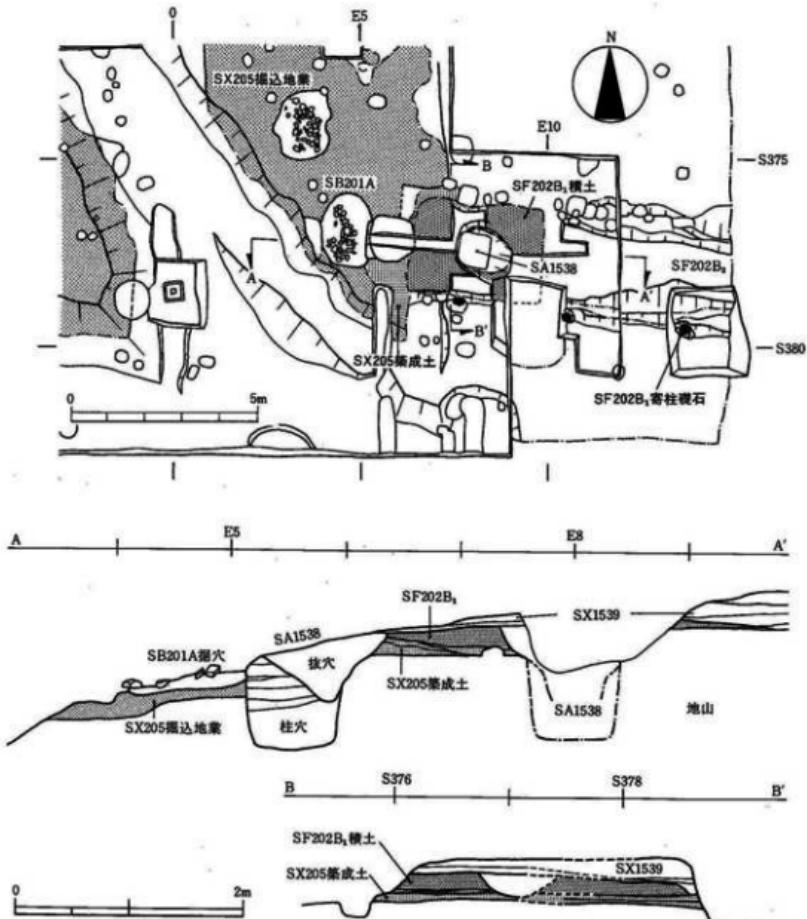
第 33 図 S F 202B₁ 築地跡と S X 205 基礎地業

S F 202B₁ 築地跡（第33図、図版11・12）

石により確認した築地跡である。積土は S A 1538 柱列、S X 1539 基礎地業と重複し、これらより古い。また、寄柱礎石は S F 202A の寄柱穴、A 2 整地層と重複し、S F 202A より新しく、A 2 整地層より古い。

積土は最大の幅 2.6m、高さ 15cm で、東西 3.7m の範囲 (E 6 ~ 9.7) に遺存している。構築面は、E 7.5m を境に西側では S X 205 の築成土上面、東側では地山面である。積土

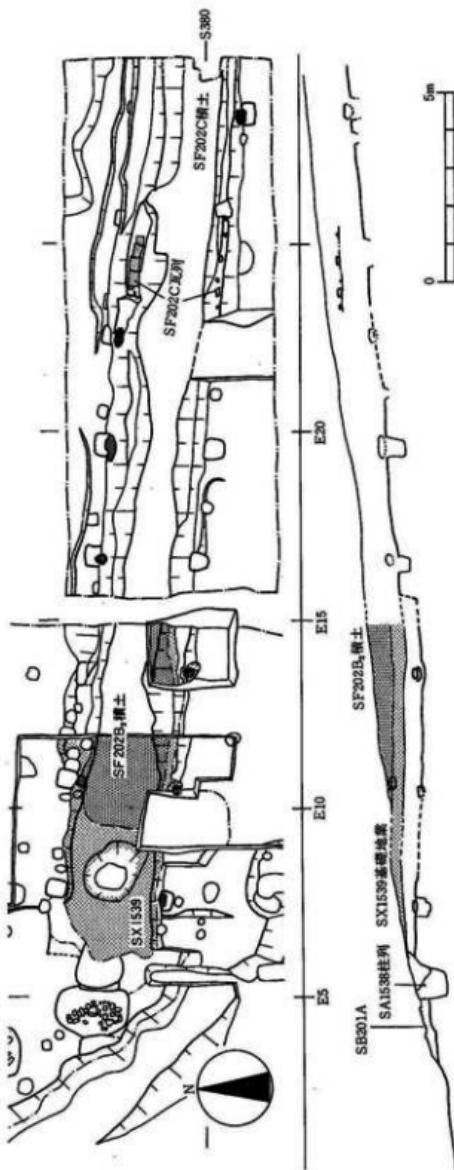
第35図 S F 202B₂・C 築地跡

S F 202B₂：積土はE9.5からE15mまでの範囲で遺存している。最大の幅2.1m、高さ0.6mで、均質な黄褐色土が用いられており、版築の層は顕著ではない。第7次調査で検出している東方の築地跡の大部分はレベル関係からみてこの時期のものと思われる。遺物は出土していない。

寄柱礎石は今回北側の1個を検出した。長径25cm程の自然石で、

S X 1539 基礎地業の上に浅い穴を掘って据えられている。この礎石と積土の南端の距離からみて、築地の基底幅は約 2.4m とみられる。

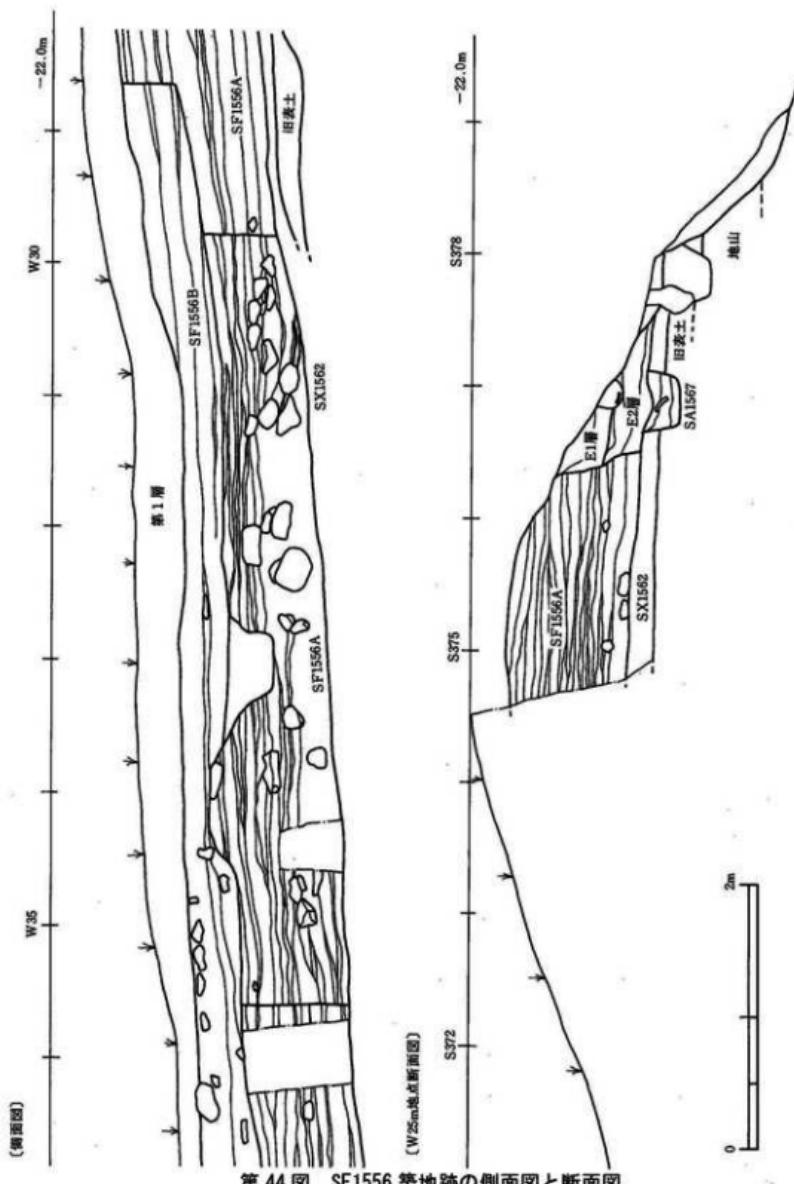
第44図 SF1556 築地跡の側面図と断面図

S F1556 B 築地跡（第 42・44 図、図版 15 中）

S F1556 B は、S F1556 A の積土の上部を部分的に削平した後、その上に積まれた積土により確認した築地跡であり、幅 0.6m 以上、高さ最大 0.4m で、東西約 9.1m（W28.6～37.7）の範囲に遺存している。積土はにぶい黄褐色土や赤褐色砂質土を用いて 10～20cm を単位として積まれており、積み手の違いについては不明瞭であった。積土からは遺物は出土していない。

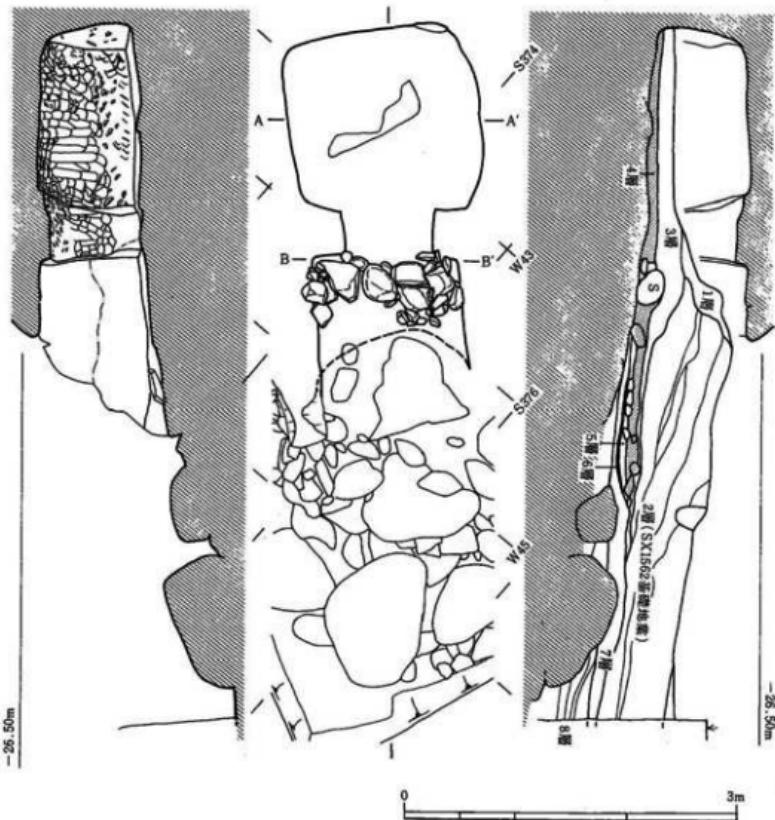
第 46 図 SP 1560 横穴墓

構築技法についてみると、直刃の工具の先端が深く入ったため残った痕跡と、蛤刃の工具（手斧）で面を削った痕跡があり、前者は横穴の掘削時のもの（以下掘削痕という）、後者は内面の整形時のもの（以下整形痕）と考えられる。掘削痕は各面の境界付近を中心として残り、工具の幅は8cm以上とみられる。整形痕は横穴のほぼ全体にみられ、幅は10cm前後である。長さは15cm未満の場合が多いが、天井から側壁にかけて50cm以上になる部分がある。

以上の様相から、この横穴墓はI：当初の構築→II：遺物の掻き出しと、炭化物層(6層)の形成を伴う墓前祭、III：5層の自然堆積後、整地(4層)、その後：3層の自然堆積

後、築地基礎地業（2層）により完全に覆われ、さらに、築地基礎地業土の流出により横穴墓が開口し、1層が自然堆積、という変遷をたどったものと思われる。横穴墓に直接かかる遺物としては、Iの埋葬時に供献された土師器壺（第47図①）・須恵器平瓶（②）と、IIの墓前祭に用いられた土師器壺（③）がある。

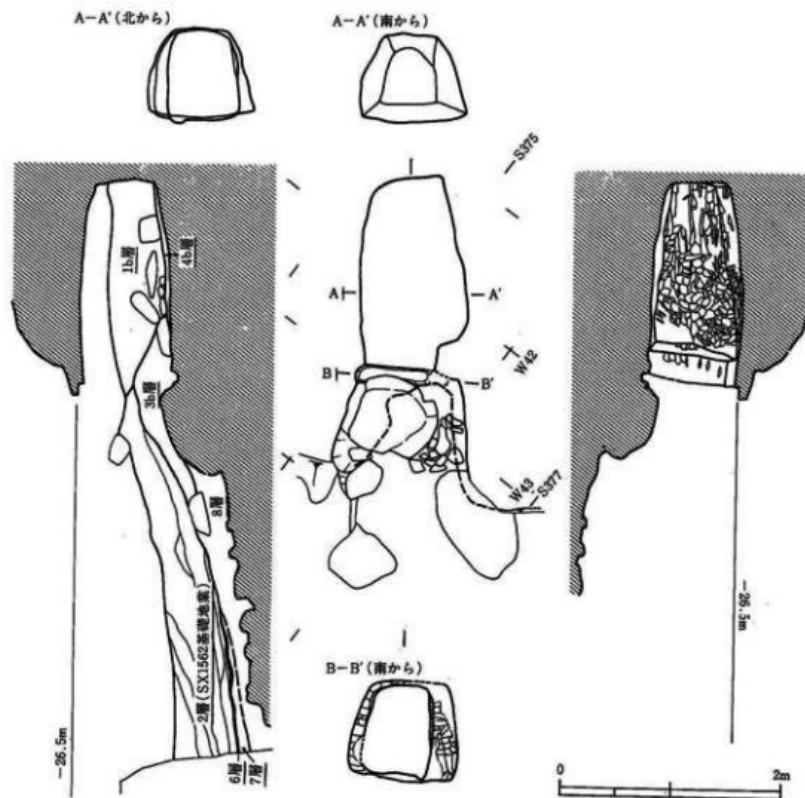
第48図 SP 1559 横穴墓

SP 1559 横穴墓（第45・48図、図版18~20）

7 層：S P1560 の 7 層と一連の凝灰岩の破碎砂である。層中から多数の鉄鏃が出土した。なお、7 層の下にはこの横穴墓の構築以前とみられる 8 層がある。

以上の様相から、この横穴墓はI：当初の構築→II：遺物などの掻き出しと、炭化物層（6層）の形成を伴う墓前祭、および整地（4b層）、その後：3b層の自然堆積後、築地基礎地業（2層）により完全に覆われ、さらに築地基礎地業土の流出により横穴墓が開口し、1b層が自然堆積する、という変遷をたどったものと思われる。ここでSP1560と比較すると、5層はみられないが、2・6・7層はSP1560の各層と一連のものであり、しかも1b層、3b層、4b層はSP1560の1・3・4層と層の特徴や堆積状況が共通する。これらの共通性から、この横穴墓はSP1560と同時に構築され、その後も同様の変遷をたどった可能性が高いと思われる。その場合、層位的関係が不明なIIの4b層と6層は時期が異なることになり、6層を伴う墓前祭（IIA）→4b層の整地（IIB）の順になる。

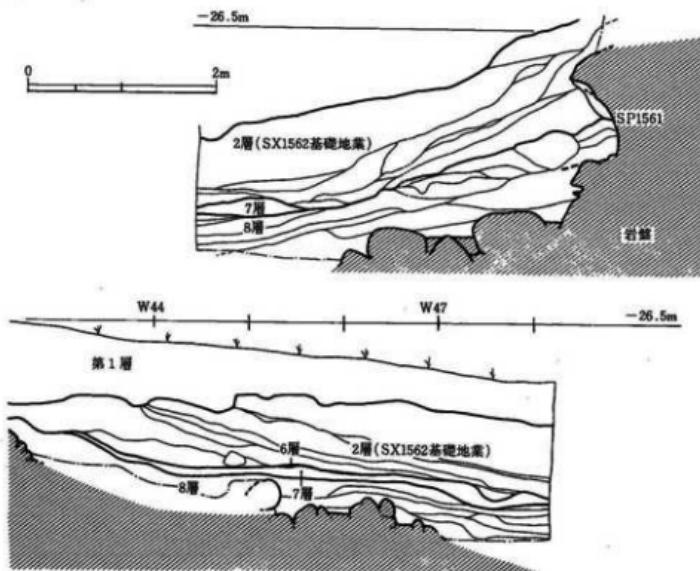
第50図 SP1561横穴墓と調査区南壁断面図

S P 1561 横穴墓（第 50 図）

8 層：玄室内部から調査区南端まで分布し、東の S P 1559・1560 の前方まで広がる層で、地山巨岩の間とその上に堆積したオリーブ褐色をなす凝灰岩の破碎砂である。この横穴墓付近で最も厚く 0.6m あるが、東に向かって次第に薄くなる。この層は S P 1561 の削平ないし崩壊後で、S P 1559・1560 の構築以前に形成された堆積層とみられる。

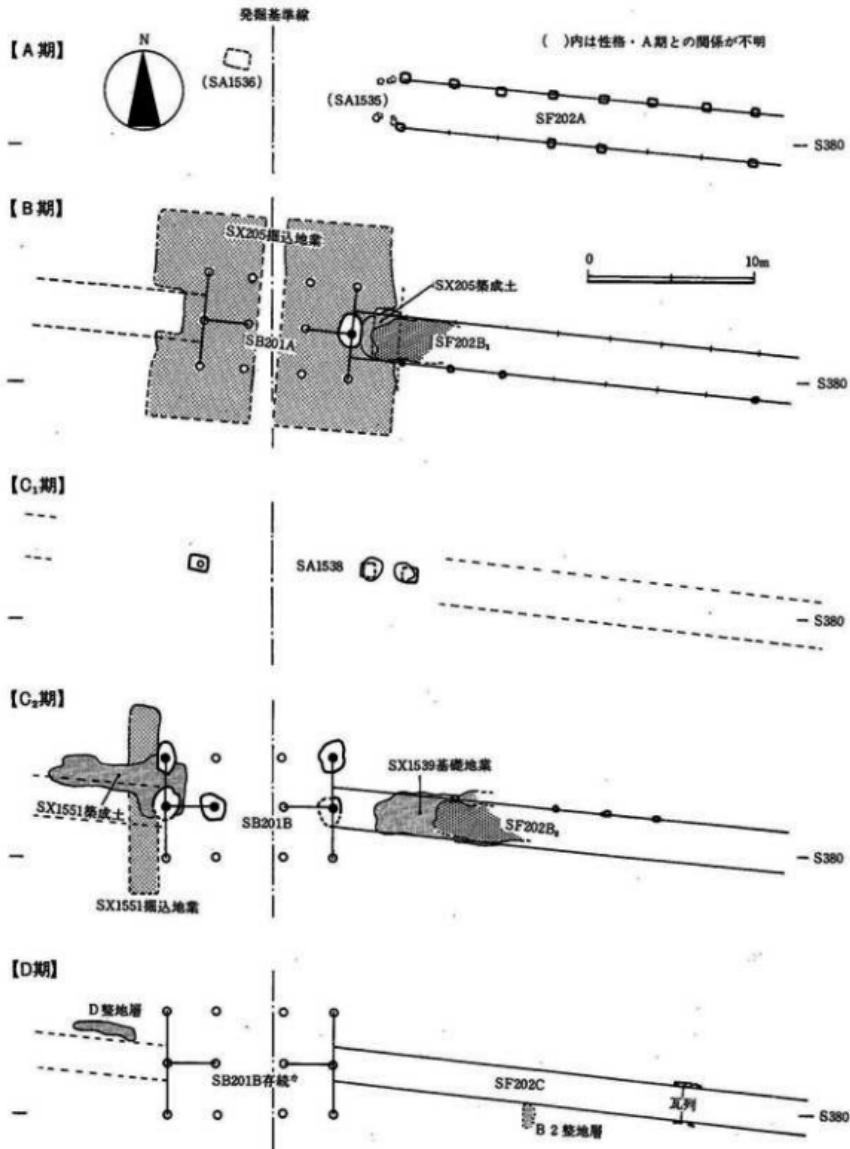
第 52 図 外郭南門と築地の変遷

S B201A門の後には門跡から築地跡にかけて、S A1538 柱列が造られている。構造は不明であるが、簡易な構造で部分的な施設であることから、仮設的なものとみられる。

S B201B門と S F202B₂築地は S A1538 柱列の直後に構築されており、同時期のものとみられる。

整地層の存在と第7次調査の築地両側の瓦列から推定したS F 202Cは、最も新しい時期の築地と思われるが、これに組む門はみられず、この時期までS B 201B門が存続していたことも考えられる。

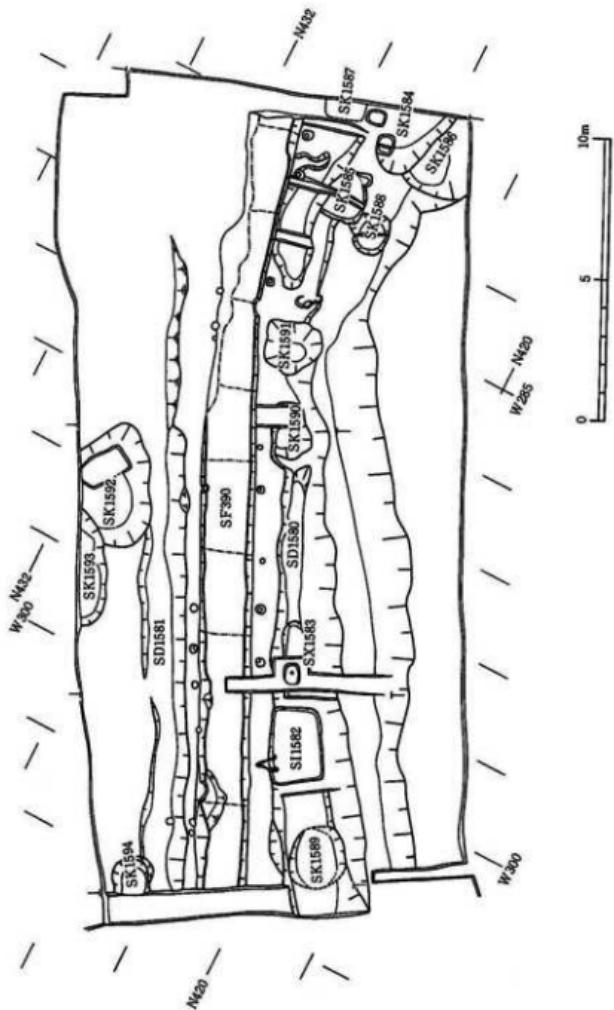
第 53 図 第 49 次調査遺構配置図

今回の調査で検出した遺構には築地跡1、溝2、竪穴住居跡1、屋外カマド跡1、土壙11がある。したがって、門跡こそ発見されなかつたものの、外郭北辺区画施設が築地であることを確認した。築地(S F 390)の規模を本体基底幅でみると1.85m前後で、積み手の違いはほぼ3mおきにみられた。築地本体は、凝灰岩礫を多量に含む褐色シルトを積み重ねた版築によって構築されている。また、寄柱は確認されなかつたものの、構築時に仮枠板を押されたとみられる柱穴が検出された。構造的には寄柱をもたないものと推定される。さらに、瓦の出土量も少なく、その出土状況も考えあわせると瓦葺きではなかつたものと思われる。築地に関連する施設としては、築地両側のS D1580・1581溝があり、その部分では築地基礎が基壇状に削り出され、犬走りが形成されている。その他の部分の築地基礎は、削平整形もしくは盛土整地によって本体構築のための平坦面を確保するに留まっている。また、本築地は丘陵尾根を境にして、挾角167°で屈曲しており、地形の制約などに伴うものと考えられる。

S F 390 築地の構築時期は、本体およびその基礎から遺物が出土していないが、遺構の重複関係から9世紀前半以前とすることができる。また、本築地は構築後における本体の補修痕跡や柱穴の重複などがみられず、築地を維持するための補修・修復が行われないままに崩壊したものと考えられる。その崩壊過程において、8世紀末から9世紀前半頃にS I 1582竪穴住居が構築・廃絶され、9世紀後半頃にはS X 1583屋外カマドが構築・廃絶され、徐々に築地としての高まりは失われていく。そして、灰白色火山灰が降灰した10世紀前半頃には、現状に近い状態にまで築地は崩壊したものと思われる。
