宮城県多賀城跡調査研究所年報1982

多賀城跡

宮城県多賀城跡調査研究所

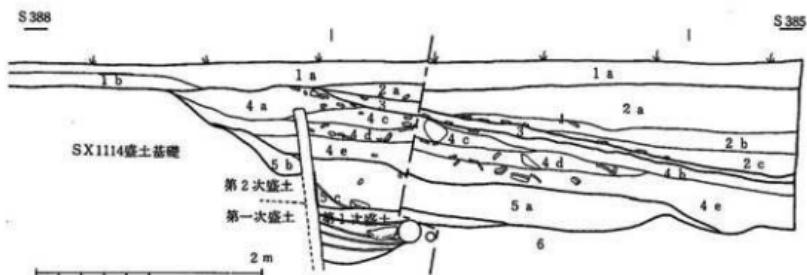
第 3 図 調査区西断面図

調査区内には多くの堆積層がみられ、それらは堆積状況などから 6 層に大別された。これらの層と遺構との関係を理解するためにまず層序について説明しておく(第 3 図)。

第 1 層は表土であり、第 2 ~ 5 層はいずれも SX1114 盛土基礎北側の低湿地部分に自然堆積した層、第 6 層は SX1114 構築以前の自然堆積層である。

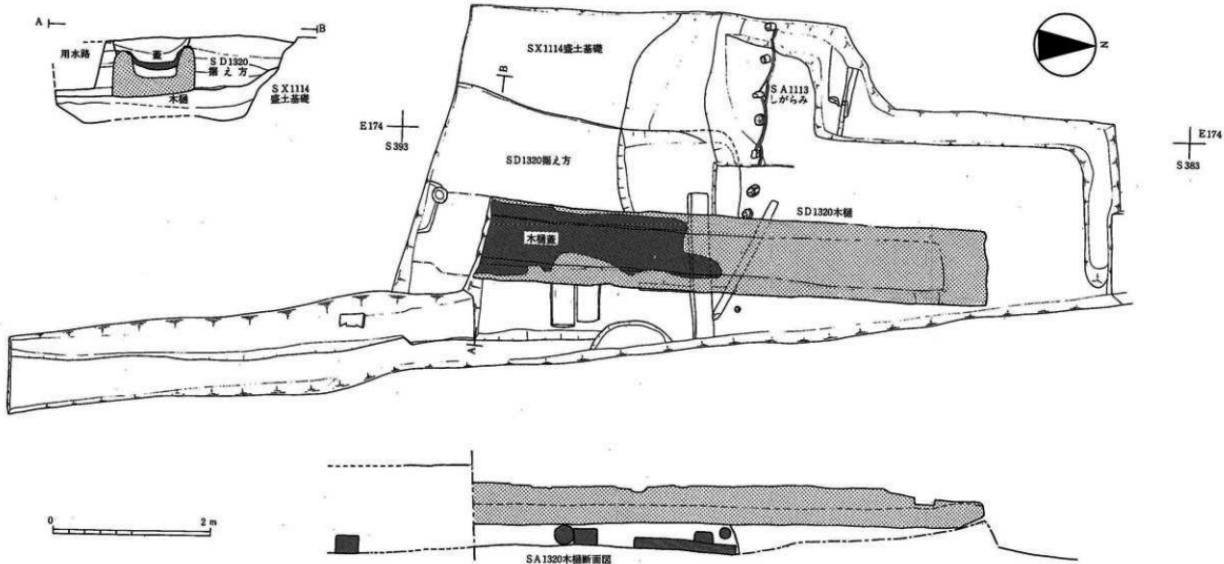
第4図 発見遺構全体図

第 40 次調査で検出された遺構には、築地構築にかかわる盛土基礎 1、盛土基礎に伴うしがらみ 1、盛土基礎に設置された暗渠 1 がある(第 4 図)。また、盛土基礎の北側には厚い自然堆積層がみられた。これらの遺構や堆積層からは多量の瓦をはじめ、土器、土製品、木筒、木製品、鉄滓が出土した。以下、これらについて記述する。

SD1320は据え方内に木製の樋を据えて蓋をかけた暗渠であり、SF202南辺築地をのせるSX1114盛土基礎が政府の東を刻む谷を横断しているため、城内側の水を城外へ排水する施設である。

SD1320の構築方法をみると、①SX1114上面から木樋の据え方を掘り込む、②据え方底面に材を敷き込み、底面の傾斜を調整し材の上面まで埋め戻す、③木樋を設置し、蓋をかける、④据え方を埋め戻す、という工程をとっている。以下工程順に説明する。

木樋は据え方に敷き込まれた横材の上に南にわずかに傾斜するように設置されており、北端はSX1114の第2次盛土より北に約3.0m出ている。この木樋はケヤキの丸材をU字形に割り貫いたもので、検出部分に継ぎ目はみられない。両側面および底面は平坦に加工されている。幅約1.0m、高さ約0.6mであり、内法は幅約0.6m、高さ約0.4mである。長さは調査区よりもさらに南へ延びていることから7.5m以上になる。北端部の底部は急激に立ち上がり、船の舳先のようになっている、また、北端部の東外側には長さ0.30m、幅0.20m、高さ0.05mの割り込みがみられる。

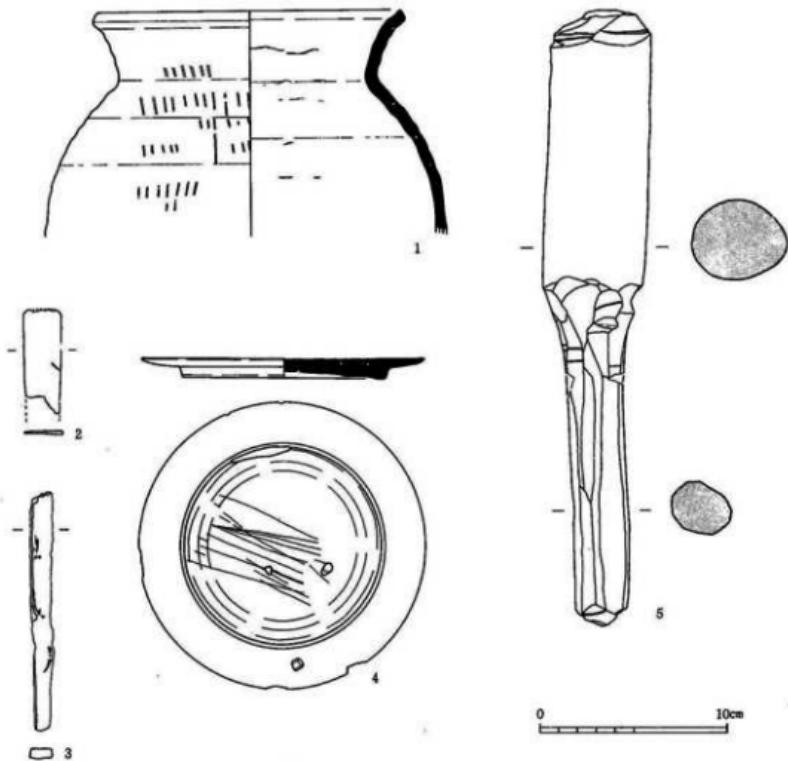
第5図 堆積層出土土器・木製品

土器には須恵器壺・甕と土師器壺・甕があるがいずれも小片で量的にも少ない。須恵器壺は底部に回転ヘラケズリが施されたものである。須恵器甕(第 5 図 1)は口径は約 16 cm で、体部に平行叩き目がみられるものである。土師器壺はクロクロ調整された底部の破片であるが磨滅のため切離し痕跡は不明である。土師器甕には非クロクロ調整のものがみられる。

木筒は2点ある(第5図2・3)。いずれも破片であり、墨痕が薄いため文字は判読できない。

木製品には挽物の台付椀と台付皿(第5図4)、横柾(第5図5)、曲物底板などがある。台付椀は内外面とも黒漆りされた底部から体部にかけての破片である。台付皿はほぼ完形で、直径15.2cm、器高1.1cmのものである。内面の中央部が口縁部よりわずかに窪む浅い皿である。底中央部と周辺部の2か所に貫通孔がみられ、中央やや外側寄りには貫通していない孔が裏面から穿たれている。また、底部外面には多数の線状痕がみられる。

横楕は長さ 27.7 cm、頭部長さ 14.5 cm の完形品である。頭部と柄部の断面は楕円形で、頭部の長径は 5.1 cm であり、柄部の長径は 3.2 cm である。

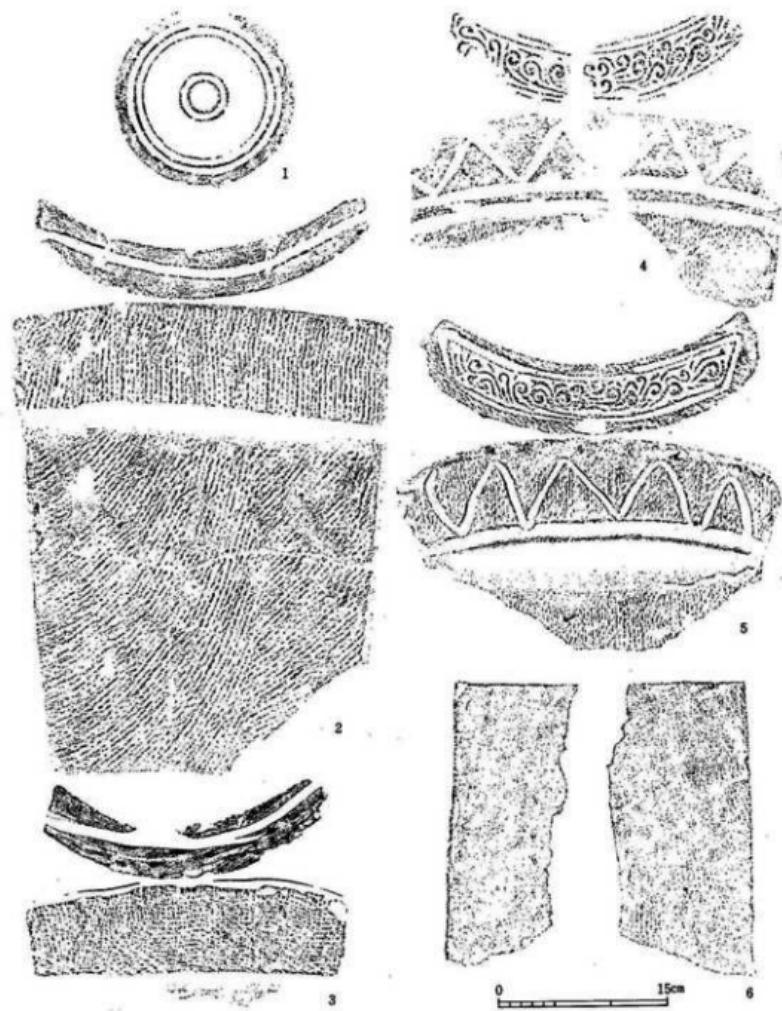
第6図 堆積層出土瓦

瓦には軒平瓦、軒丸瓦、熨斗瓦、平瓦、丸瓦がある。軒平瓦には 640・641・650・721-A・B があり、軒丸瓦には 240・243 などがある(第 6 図)。平瓦では政庁第 II 期に属するものが約 6 割、政庁第 III 期に属するものが約 3 割政庁第 IV 期に属するものが約 1 割を占めており、他に政庁第 I 期に属するものが数点ある。また、平瓦には文字や記号が押印されたものやヘラ書きがみられるもの・四型台の方形の窪みや突起の痕跡が残されているものなどがある。押印された文字や記号には図 A・C、図 A・B、図 B、図 A・B、①、②がみられる。丸瓦には文字が押印されたものがあり、図 C、図 A、図の 4 種がみられる(第 7 図)。

1	堆積層第4層 243軒丸瓦	政府第Ⅱ期	4	堆積層第4層 721-A軒平瓦	政府第Ⅲ期
2	堆積層第4層 640軒平瓦	政府第Ⅱ期	5	堆積層第4層 721-B軒平瓦	政府第Ⅳ期
3	堆積層第4層 640軒平瓦	政府第Ⅱ期	6	堆積層第4層 契六瓦	政府第Ⅱ期

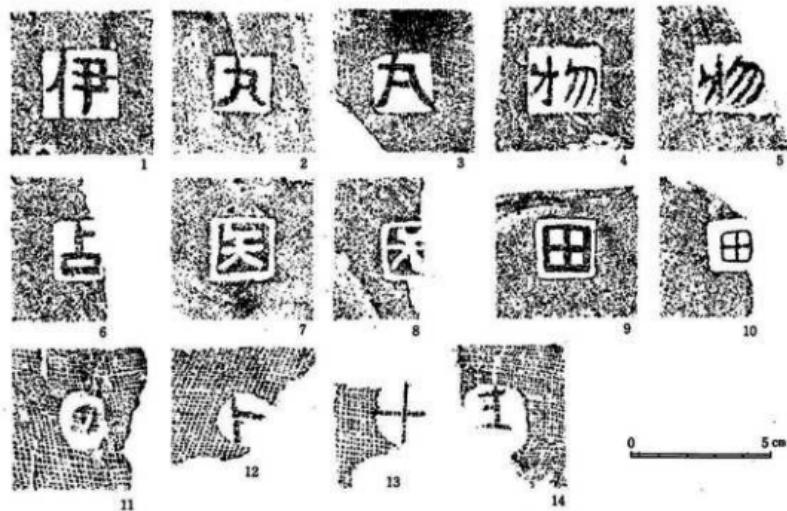
第7図 堆積層出土刻印瓦

1	堆積層第4e層 刻印平瓦	「口に伊」 政府第Ⅳ期	8	堆積層第4層 刻印平瓦	「口に矢」B 政府第Ⅱ期
2	堆積層第4層 刻印平瓦	「口に丸」A 政府第Ⅱ期	9	堆積層第4e層 刻印丸瓦	「口に田」A 政府第Ⅱ期
3	堆積層第4e層 刻印平瓦	「口に丸」B 政府第Ⅱ期	10	堆積層第4層 刻印平瓦	「口に田」B 政府第Ⅱ期
4	堆積層第4層 刻印平瓦	「口に物」A 政府第Ⅱ期	11	堆積層第2層 刻印平瓦	政府第Ⅳ期
5	堆積層第4層 刻印平瓦	「口に物」C 政府第Ⅱ期	12	堆積層第2e層 刻印平瓦	政府第Ⅳ期
6	堆積層第4e層 刻印丸瓦	「口に占」 政府第Ⅱ期	13	堆積層第2e層 刻印平瓦	政府第Ⅳ期
7	堆積層第4層 刻印平瓦	「口に矢」A 政府第Ⅱ期	14	第1層 刻印平瓦

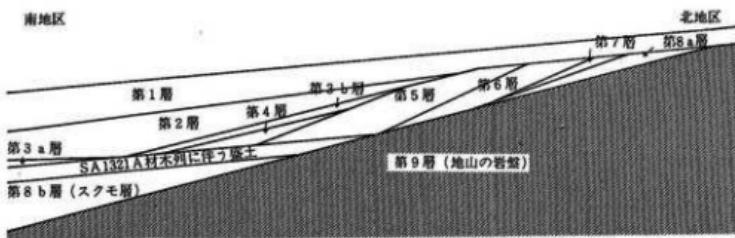
第9図 第41次調査層序模式図

たって分布する整地層を介在させることによって全体の層序関係が比較的良好にとらえられる。これを模式的に示せば第9図のようになる。以下、模式図により層序を説明する。

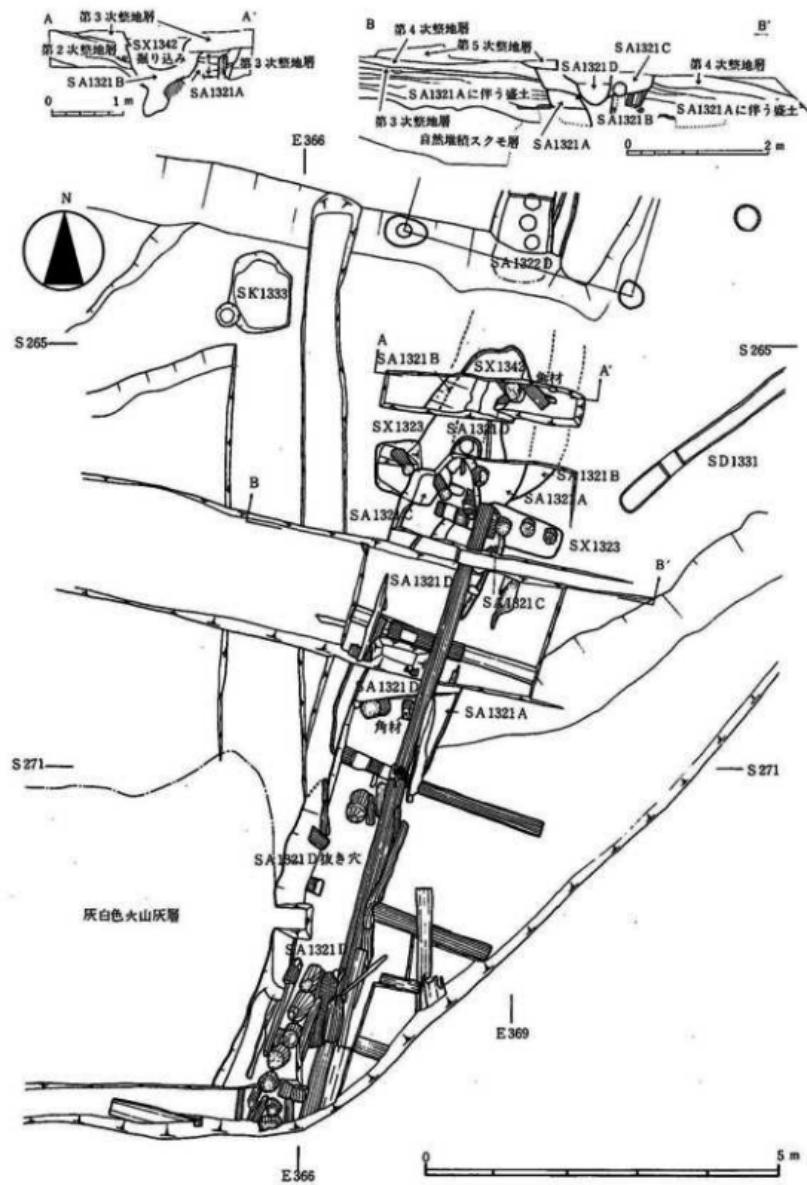
第10図 SA1321材木列、SX1323材木列、SX1342掘り込み

南地区的沖積地部分で検出した材木列である。A~Dの4時期の変遷が確認されたが、ほぼ同位置で重複しているため、A期、B期、D期のものでは材が遺存していたがC期のものは溝状の掘り方を残すのみであった。南地区におけるこれらの材木列の方向は、後述

する D 期の丸太材で計測すると、発掘基準線に対して北で約 16° 東に偏している。以下古い順にその概要を記述してゆく。

第4次整地層上面で検出した掘り方より想定された材木列である。SA1321B材木列を抜き取り、第4次整地を行ってほぼ同位置に構築したものと考えられる。SA1321Dと重複しているため、材はすべて抜き取られており、その抜き取り溝を長さ約3.5m検出したのみで、不明な部分が多い。掘り方の埋土は地山の岩盤細粒や木炭を含む黒褐色粘質土である。

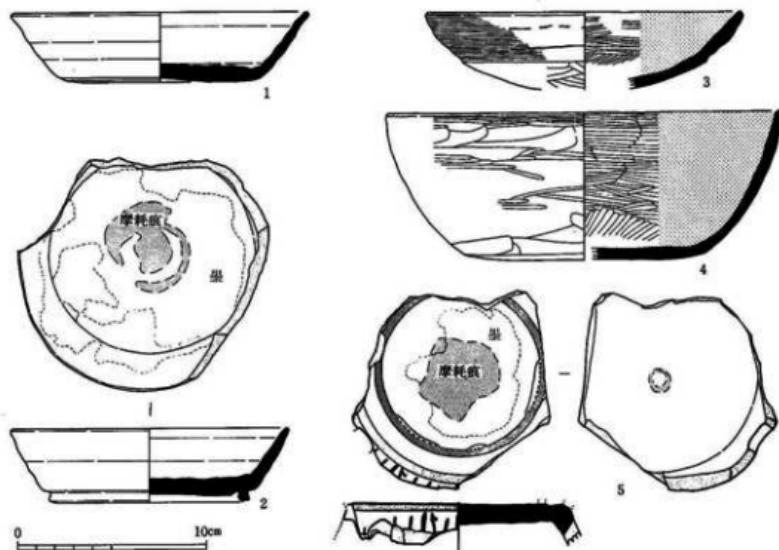
第11図 SA1321A 材木列に伴う盛土出土の遺物

土器には須恵器と土師器がある。須恵器には壺・高台壺・蓋・甕・瓶がみられる。壺ではヘラ切りのものが1点、静止糸切りで底部周縁が回転ヘラケズリ調整されたものが1点、底部全面が回転ヘラケズリ調整されたもの(第11図1)が4点認められる。高台壺(第11図2)は、破損後に硯に転用しており、見込み部分を硯面として使用している。見込み中央部が特に摩耗しており、墨痕も見込み全体に認められる。土師器には壺・甕がみられる。ロクロ調整のものは認められない。第11図3はロクロ調整によらない壺である。口縁部外面はヨコナデされ、底部付近は手持ちヘラケズリされている。内面はヘラミガキ・黒色処理されている。体部外面には粘土紐巻き上げ痕が観察される。丸底で、底部と体部の境には明瞭な段をもつ。口縁部には油煙状の付着物がみられる。第11図4はロクロ調整によらない甕である。外面はヘラケズリの後にヘラミガキを施し、内面はヘラミガキ・黒色処理している。

円面硯は体部に透かしとヘラ書文様が施されたものである。硯面は摩耗しており、墨痕

も認められる。この円面硯は、裏面中央部にも小範囲ながら摩耗痕が認められ、破損後再び硯として使用された可能性がある。堤がすべて欠損しているが、裏面を硯として再利用するために意図的に打ち欠いたものと見ることができる。

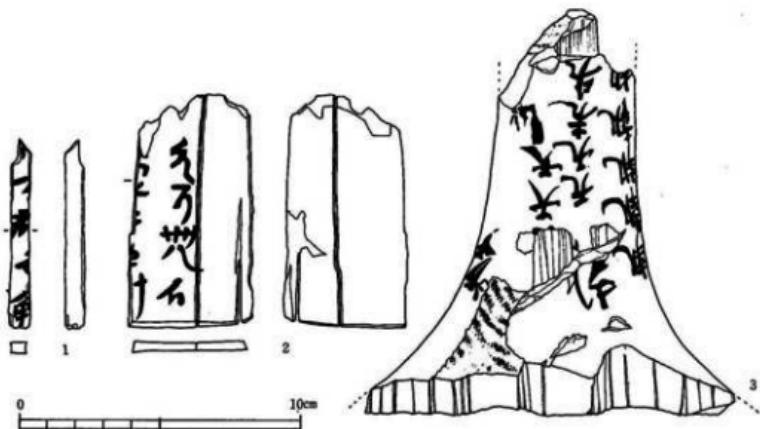
第12図 SA1321 材木列に伴う盛土出土の木簡

1は板目の材を用いている。上下両端、左右両側面共に欠損しており、現存長6.7cm、現存幅0.7cm、厚さ0.4cmほどである。1行5文字分の墨痕が確認できるが、いずれも文字の右半分は欠損している。上端は1文字目の墨痕を切って斜めに木簡使用後の2次的な削りが入れられている。他端は欠損している。3文字目は「君」、5文字目は「角」と偏の部分が判読できるので、それぞれ「郡」・「解」となるのであろう。解文の様式を使って郡衙から上申された文書木簡である可能性が強い。

2は板目の材を用いている。上端と左半部は欠損しており、現存長8.2cm、現存幅4.4cm、厚さ0.4cmほどである。文字は3行分の墨痕が認められる。裏面には墨痕が確認できない。1行目は墨痕が薄く、3行目は行の半分から欠損している。このため判読が困難で

ある。「百■八石」や「□□」の記載から、穀などに関する文書木簡あると思われる。

3はロクロ挽きの木製高坏の脚部に墨書したものである。脚の中途から上半分は欠損しており、14.4cmの高さで残存している。現存部分の最もくぼんだ所で直径4.9cm、底部の最も残りの良い所で直径13cmを計る。文字は脚の下端から上端に向けて書かれている。行の並びは、「執」を5つ書いた行が最も整い、右廻りに乱れて行く傾向が見られる。これらのことから、脚の底部を上にして、「執」を5つ書いた行を起点として右廻りに墨書したものと思われる(訛文は、書かれた行の順に掲げた)。墨書の内容は習書であるが、「執」を例にとれば、同じ書体を繰返し書いているのではなく、様々な書体に変化させて書いている。高坏に墨書した例には、平城宮跡第7次調査で宮内省大膳職跡から出土した土師器の高坏がある(註1)が、木製の高坏に墨書した例は初めてである。

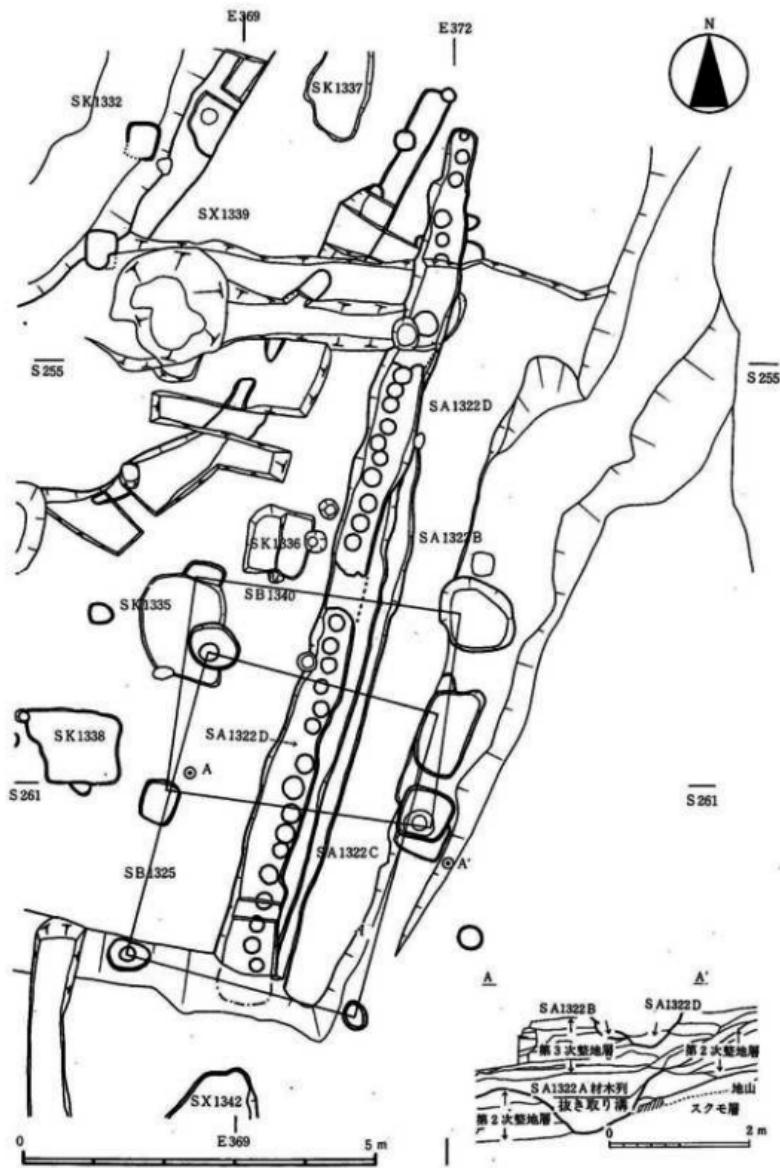
第15図 SA1322材木列・SB1325・1340建物跡

第3次整地層の上面で掘り方を検出したことにより想定された材木列である。SA1322Aの材木列を抜き取り、抜き取り溝を埋めながら第3次整地を行ってほぼ同位置に構築したものと考えられる。掘り方は長さ約12mにわたって検出されたが、北端は掘り方が立ち上がり途切れている。SA1322C・Dと重複しているため、大部分をこれらによって壊されており、掘り方の東壁と西壁の一部を残すのみで、材はすべて抜き取られている。掘り方の幅は約0.6m、深さは最も良好に残存していたところで約0.3mであり、埋土は地山の岩盤細粒を含む黄褐色粘質土である。

なお、本材木列の東約1mにはこれと平行する第3次整地層の段が約10mにわたって続いている。段は南ほど良好に残存しており、その高さは南端で約0.8mである。

第 3 次整地層の上面で検出した SA1322C を壊す北地区で最も新しい材木列である。SA1322C 材木列を抜き取り、抜き取り溝を利用してほぼ同位置に構築している。掘り方は長さ約 12m にわたって検出しており、北端部では掘り方が立ち上がり途切れている。掘り方内には径 0.2~0.3m ほどの円形の材痕跡が密接しながら連続していることから、丸太材を立て並べた材木列であったことが知られる。掘り方の断面は逆台形をなし、上幅が 0.6~0.9m、深さは最も良好に残存していたところで約 0.6m である。埋土は地山の岩盤細粒や少量の灰白色火山灰の細粒を含む明黄褐色土である。遺物は掘り方中からいずれも破片であるが須恵器の壺・甕、土師器の甕、平瓦・丸瓦が少量出土している。

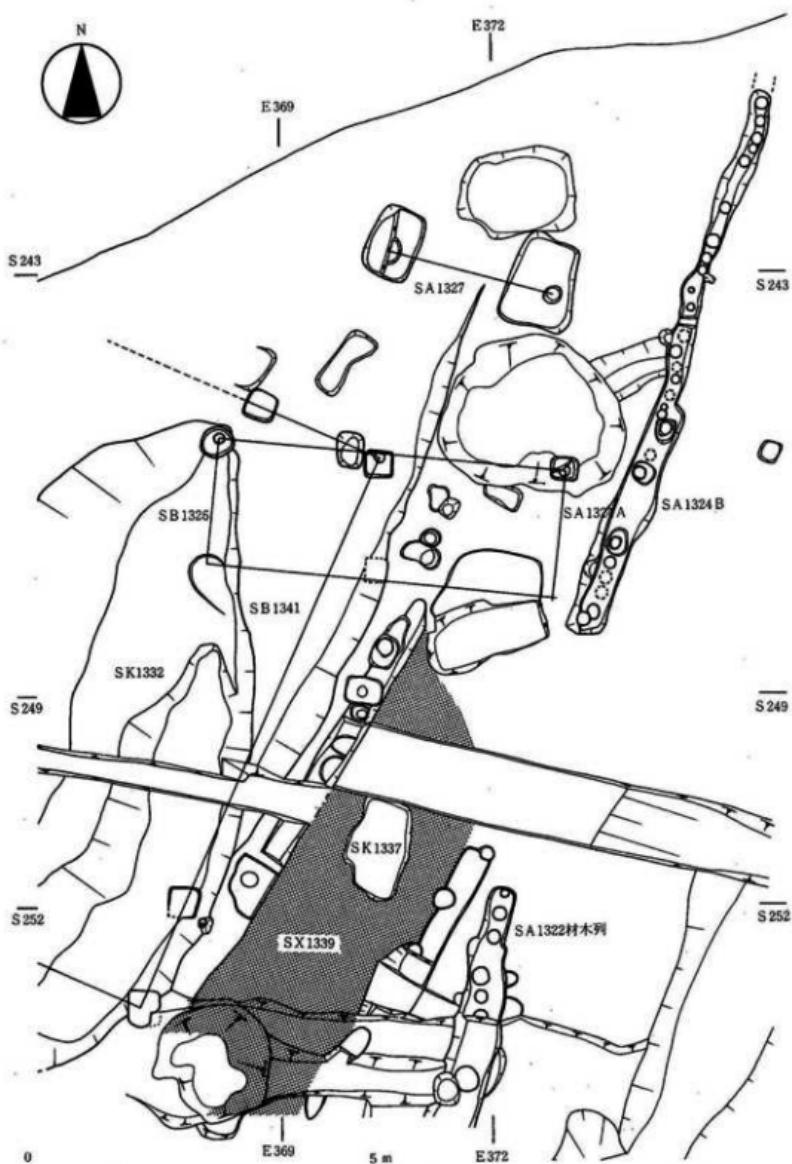
第16図 SA1324材木列、SX1339積土遺構、SB1326・1341建物跡、
SA1327材木列、SK1332土壤

地山面で検出した掘り方により想定された材木列である。残存状況は非常に悪い。掘り方は SA1324B と重複しているため大部分がこれによって壊されており、西壁の一部を約

2mにわたって検出しただけである。SA1322A～Cのいずれに対応するか確定できなかつた。遺物は出土していない。

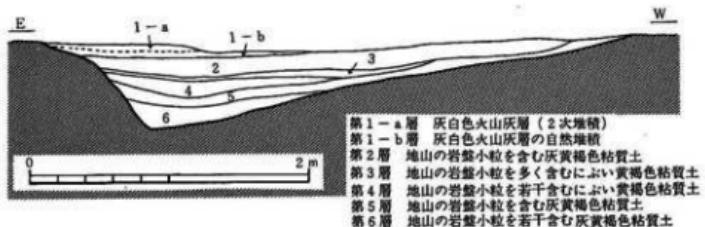
第20図 SK1332 土壌断面図

(12) SK1332 土壌とその遺物(第16・20図)

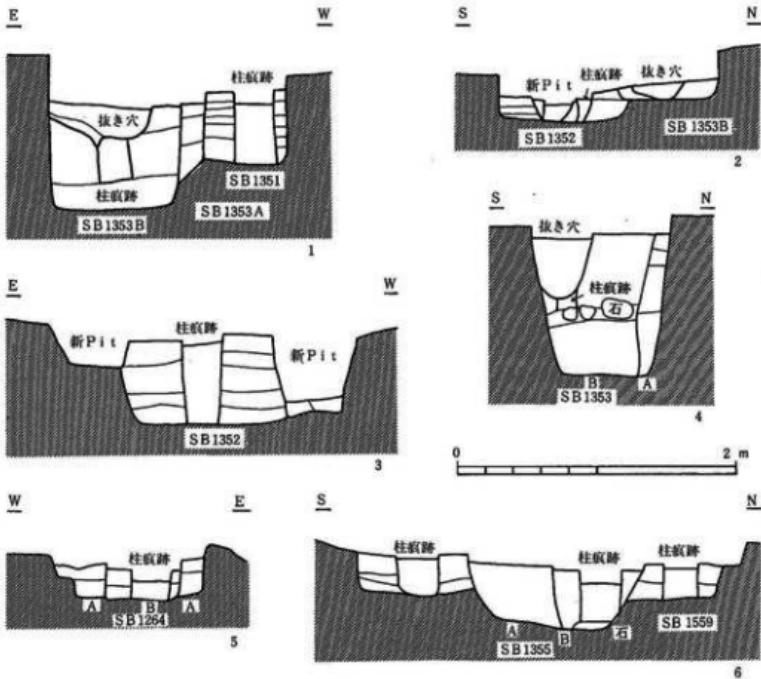
第28図 建物跡柱穴断面図

SB1353A 建物跡は同位置で SB1353B 建物跡と重複しているため柱痕跡を全く残さないが、柱間や方向は SB1353B とほぼ同様と思われる。柱穴は身舎部分では一辺が 1.1m ほどの方形で、深さは約 1.3m であるが、廂部分では一辺が 0.8m ほどの方形で深さは約 0.4m であり、廂部分の柱穴は身舎部分の柱穴に比べ小形で浅い。埋土は凝灰岩のブロックを多量に含む褐色土である。埋土中より須恵系土器壺やロクロ土器壺が出土している。

SB1353B 建物跡では断ち割り調査により 4 個の柱穴で柱抜き取り穴下に柱痕跡を確認している。その柱痕跡から柱間は、桁行が東入側柱列で北から、(1 間分不明)・2.90m・3.10m である。梁行は柱痕跡を検出していないため正確には知り得ないが、北妻の柱穴の間隔から 2.7m ほど、廂の出は 2.1m ほどと思われる。建物の方向は東入側柱列で測ると、基準線に対して北で西に約 3 度振れている。柱穴は身舎部分では一辺が 0.9m ほどの方形もしくは不整形で、深さは約 1.3m であるが、廂部分では一辺が 0.6m ほどの不整形で深さは約 0.4m であり、SB1353A と同様に廂部分の柱穴は身舎部分の柱穴に比べて小形で浅

い。埋土は凝灰岩のブロックを多量に含む明褐色土や黄褐色土である。柱痕跡は直径約0.25mの円形である。埋土中より須恵系土器壊や須恵器甕の部体破片が出土している。

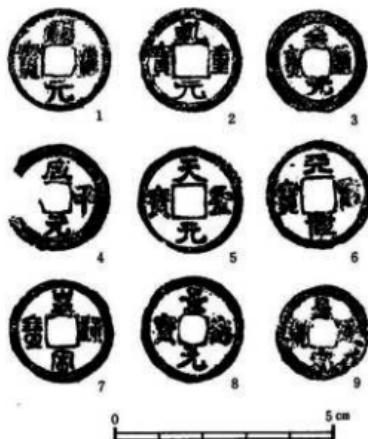
第29図 SK1357出土遺物

調査区中央部の地山面で検出した長径約0.7m、短径約0.5m、深さ約0.2mの楕円形の土壙で、壁は緩やかに立ち上がる。本土壙はSB1264A・B・1355A・Bと重複しており、SB1264A・B・1355Aを切っているが、SB1355Bとの直接の切合はない。埋土は暗褐色土に凝灰岩のブロックが混じるものである。底面付近より9枚の唐銭・北宋銭がまとまって出土している。その内訳は開元通宝?、軋元重宝、至道元宝(真)、咸平元宝、天聖元宝(真)、天聖元宝(蒙)、皇宋通宝(蒙)、景德元宝、磨滅のため判別不能なもの、

1 開元通宝?	6 大聖元寶(蒙)
2 軋元重宝	7 皇宋通宝(蒙)
3 至道元寶(真)	8 咸平元宝
4 咸平元宝	9 不明
5 天聖元寶(蒙)

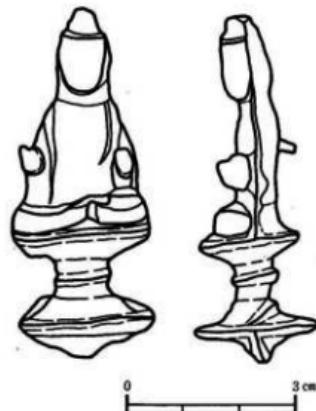
第30図 SK1361出土遺物

調査区南西部の地山面で検出した長径約0.7m、短径約0.6m、深さ約0.15mの不整な円形の土壙である。本土壙はSB1352・1353A・B建物跡と重複しており、これらを切っている。埋土は暗褐色土である。埋土中より鋳造の銅製仏像が出土している(第30図)。仏像は台座がついた座像で、両手を欠損しており、高さは6.1cmである。表面は剥落が著しいが、全体が漆塗りされ、さらにその上に鍍金されている。背には突起がみられるので、本来は光背がついていたと思われる。

仏像 銅製 両手欠損、光背鍍金

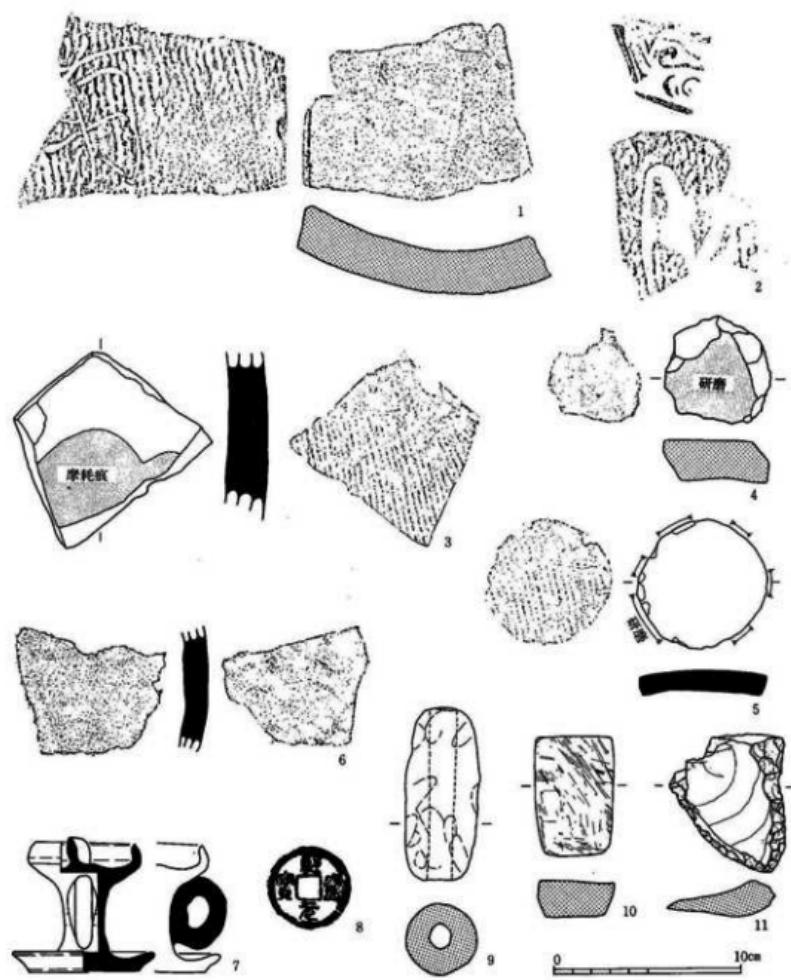
第31図 第1層出土の遺物

古代の瓦には 721-B 軒平瓦、228・310-A・B 軒丸瓦、平瓦、丸瓦がある。平瓦には「菊」とヘラ書きされたもの(第 31 図 1)や、円盤形に打ち欠き表・裏面に磨痕が残るもの(第 31 図 4)などがある。

古代の土器には土師器、須恵器、須恵系土器、灰釉陶器がある。土師器には壺・甕があり、須恵器には壺・長頸瓶・鉢甕がある。また、須恵系土器には壺・高台壺があり、灰釉陶器には壺・瓶がある。いずれも小破片である。なお、須恵器の甕には体部破片を円盤形に打ち欠き周縁を研磨したもの(第 31 図 5)や、硯に転用したもの(第 31 図 3)がみられる。

土製品には土錐や人形がある。土錐は長さ 9.2 cm、直径 3.8 cm のもの(第 31 図 9)で、貫通孔の直径は 1.4 cm、重さは約 140g である。人形は型造りの素焼のもので、小片であるため全形は不明である。

1	平瓦	政庁第1期、凸面にヘラ書「南」	7	陶器	ひょうそく、鉄袖
2	軒平瓦	政庁第1期 T21-E	8	銭貨	相寧元宝
3	須恵器	甕。底に転用	9	土錐	ほぼ穴形
4	平瓦	政庁第1期、表裏面に研磨痕	10	礫石	丸形、燃灰焼製
5	須恵器	甕、内側形に變形	11	石器	スクレーパー、貝岩製
6	中世陶器	甕底部

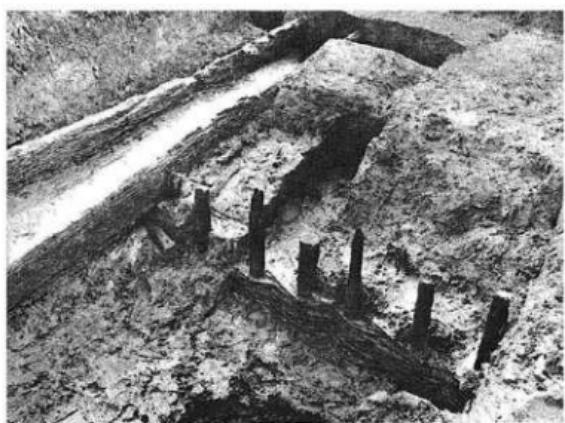
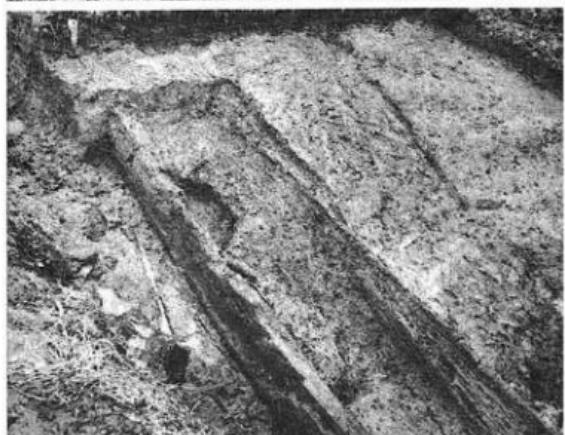
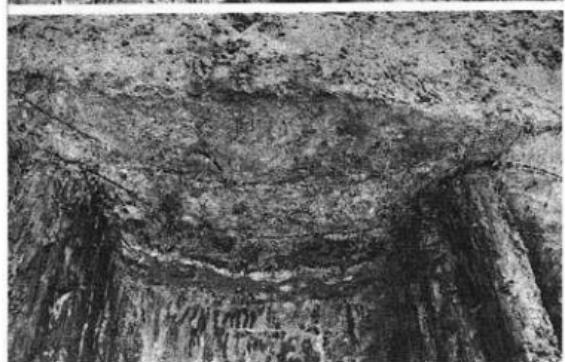
図版2 第40次調査

上 SX1113 しがらみ
(北西から)

中 同細部(南から)

下 同(東から)

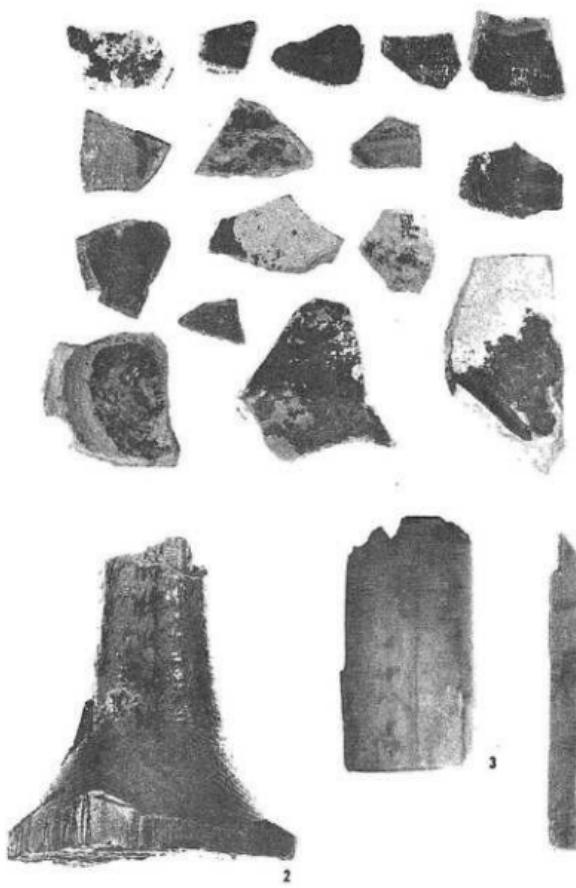
図版 9 第 41 次調査

1. 漆の付着した土器
2. 墨書のある木製高杯(第 12 図 3)
3. 木筒(第 12 図 2): 赤外線テレビカメラ写真
4. 木筒(第 12 図 1)

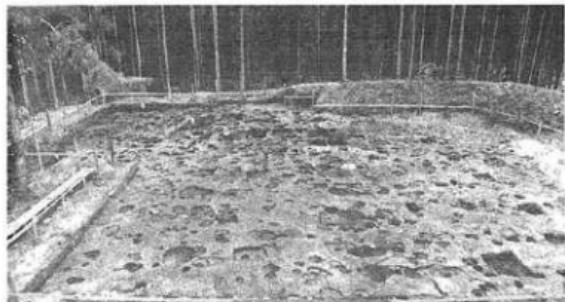
図版 12 第 42 次調査

- 上 調査区全景（東から）
- 中 SB1353 など（北から）
- 下 SB1264 など（東から）

調査区南西隅の地山面で検出した桁行 3 間以上、梁行 2 間の南北棟の掘立柱建物跡で、今回はその北半部を検出した。SB1351・1353A・B・1360 建物跡、SK1361 土壌と重複し、SB1353A・B・1360、SK1361 に切られる(第 28 図 2・3)が、SB1351 との新旧関係は不明である。また本建物跡は暗褐色土層に覆われている。柱間は桁行が西側柱列で北から、2.63m・2.93m であり、梁行は北妻で西から、2.38m・2.54m で総長 4.92m である。建物の方向は西側柱列で測ると基準線に対して北で西へ約 8 度振れている。柱穴は一辺が 1.0m~1.2m の方形で、深さは 0.7m ほどである。埋土は凝灰岩のブロックを多量に含む黄褐色土や明褐色土である。柱痕跡は直径約 0.3m の円形である。遺物は出土していない。

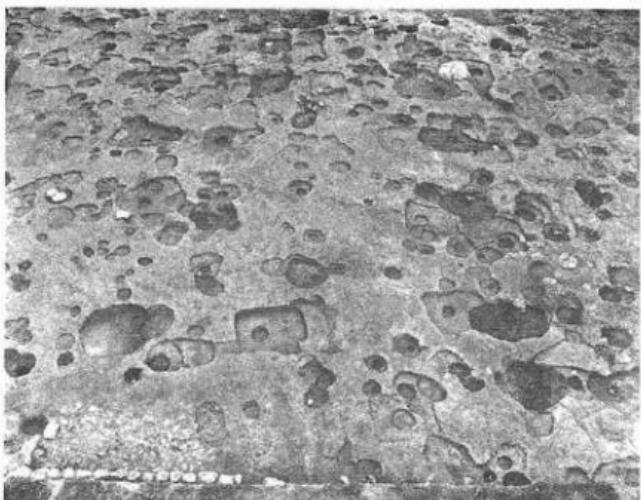
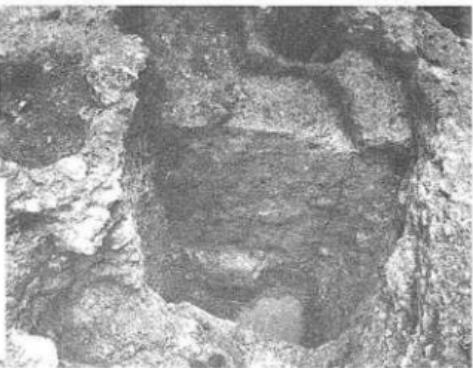
図版 13 第 42 次調査

上 SB1355 など

第39次調査で一部を確認していたもので、調査区北半の地山面で検出した桁行4間、梁行2間の東西棟の掘立柱建物跡である。同位置でA・B2時期の変遷がみられる(第28図5)。また、本建物跡はSB1354・1355A・B・1359建物跡・SK1357土壤と重複してお
