多賀城跡

政庁跡 補遺編

宮城県教育委員会
宮城県多賀城跡調査研究所

2010・3

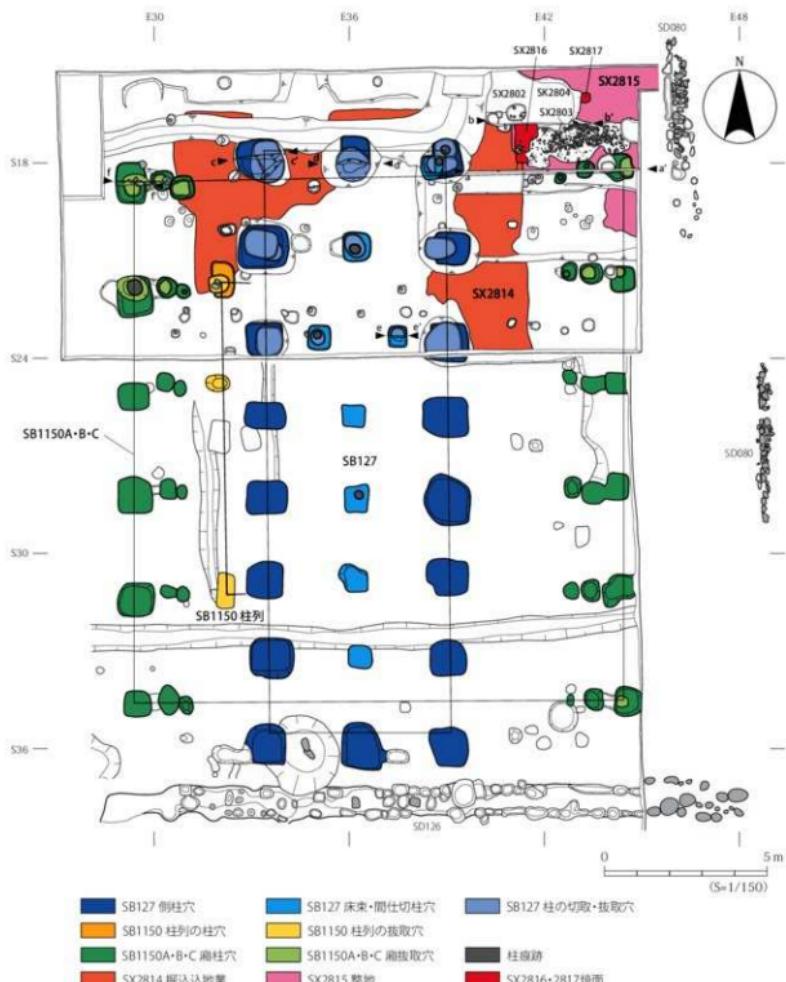
第5図 東脇殿地区

北東隅側柱穴の内側に重複して認められる床東柱穴を検出した。この柱穴は側柱の掘方を埋め戻した後に掘り込まれており、側・東柱はともに切・抜取られている。床東柱穴は一辺約80cmの隅丸正方形を呈し、深さは約100cmである。埋土は側柱穴と同じで、黄褐色の地山ブロックを主体とする土である。柱痕跡は直径25cmの円形を呈する。この柱穴は棟通り下の各梁行柱筋上に位置する床東

柱穴と一連のもので、切・抜取穴に壊されているが、対となる SB175 西脇殿跡と同様に他の側柱穴の内側にも存在するとみられる。

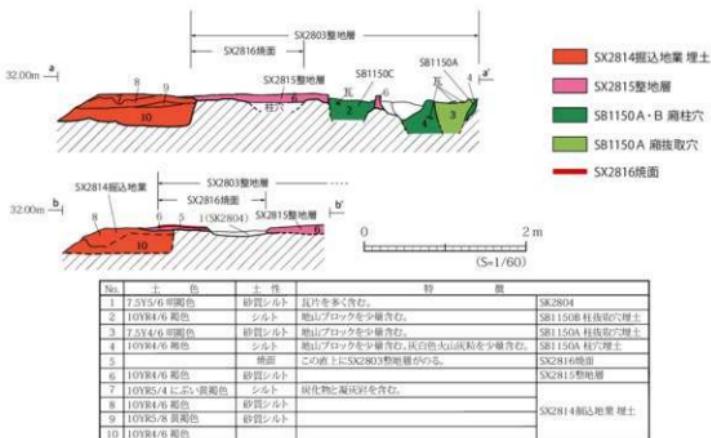
第6図 東脇殿地区 北東隅断面図

A・B・Cとともに、廂柱穴の埋土は地山小ブロックを少量含む褐色土、抜取穴埋土は明褐色土を主体としており、Aの東廂北端の柱穴埋土にはごく少量の灰白色火山灰粒が含まれる。いずれの柱穴からも遺物は出土していない。

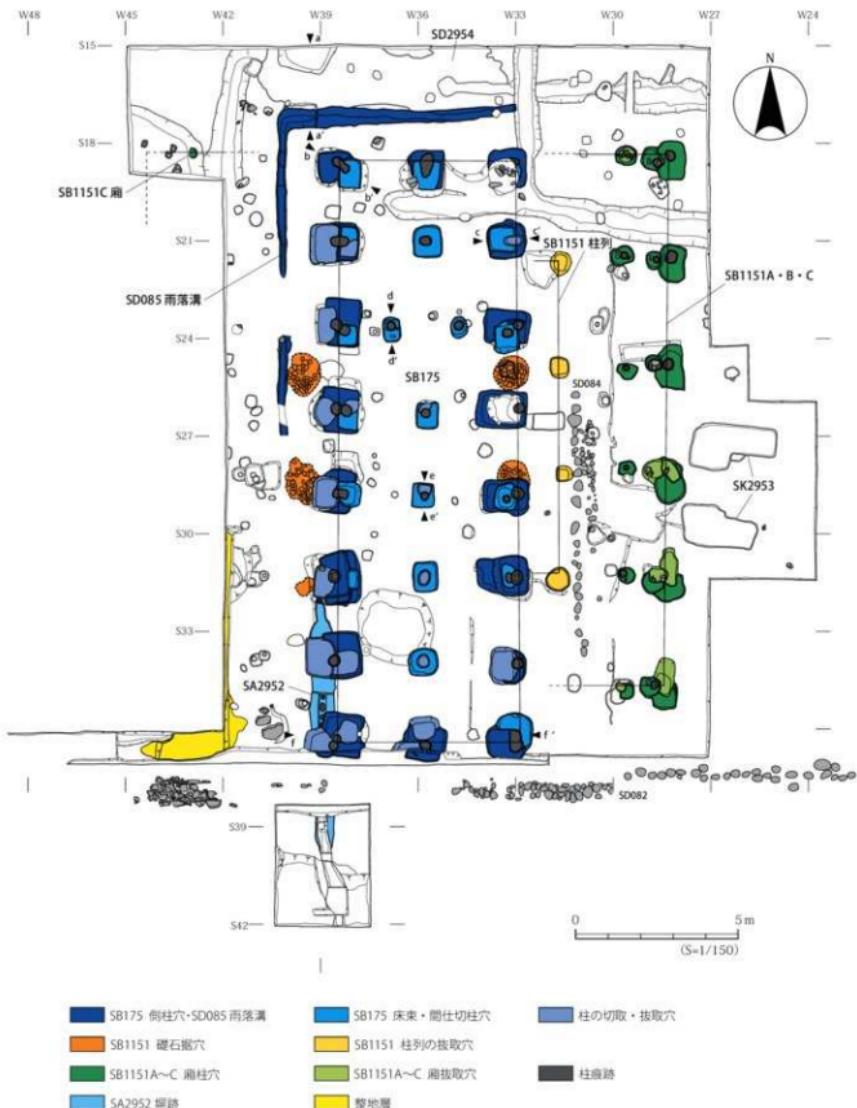
第 10 図 西脇殿地区

深さは 40 ~ 80cm である。底面の標高は棟通り下のものが 30.50m、側柱内側のものが 30.70m 前後となり、側柱内側の柱穴底面がやや高い。埋土は側柱穴と同じで、柱痕跡は直径 25 ~ 30cm の円形である。

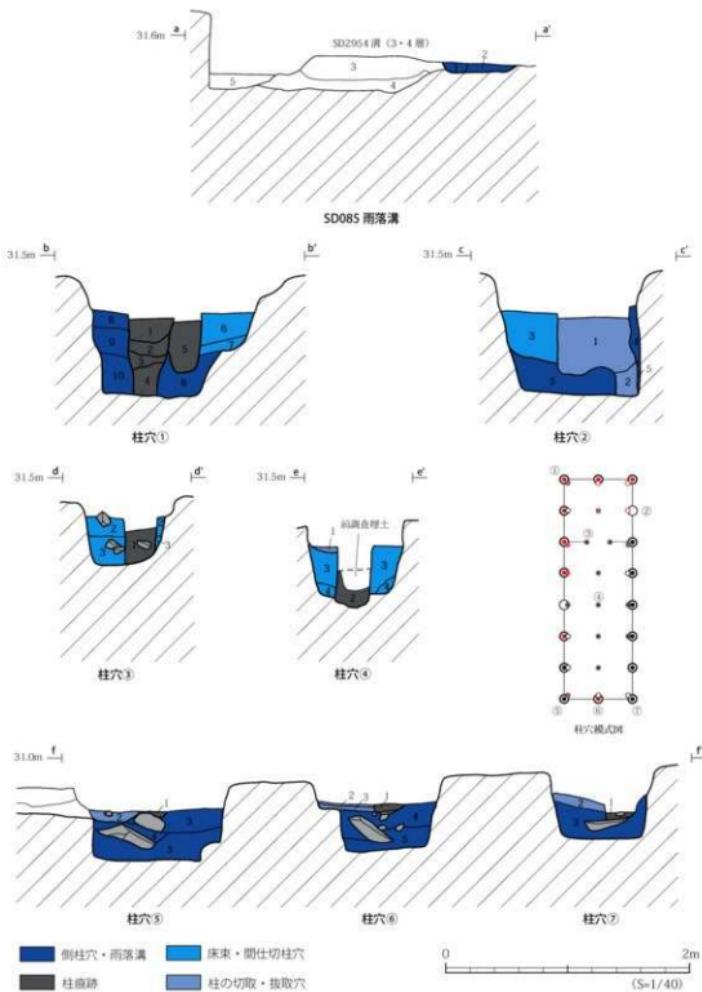
第 11 図 SB175 西脇殿跡 柱穴・雨落溝断面図

西側でみると 55cmある。底面の標高は 30.80 mで棟通り下の床東柱穴より高い。埋土は側柱穴と同じで、柱の周りには長軸 10cm前後の礫が詰められていた。柱痕跡は直径 25cmの円形である。

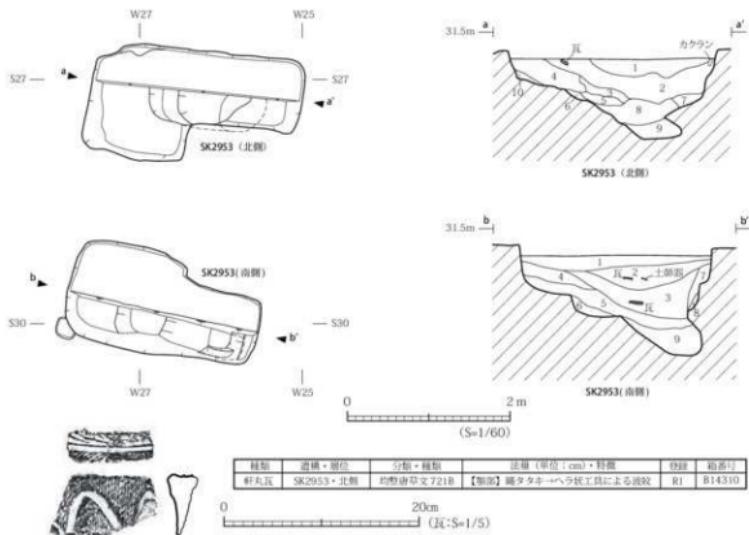
第14図 SK2953 および出土瓦

規模をみると、北側は長さが2.6m、幅が西半部で1.4m、東半部で0.9m、深さは階段状の部分が40~65cm、東側の最深部で110cmある。南側は長さが2.4m、幅が西半部で1.3m、東半部で0.9

m、深さは階段状の部分が 65～90cm、東側の最深部で 140cm ある。どちらもブロック主体の明褐色土や褐色土で埋め戻されている。

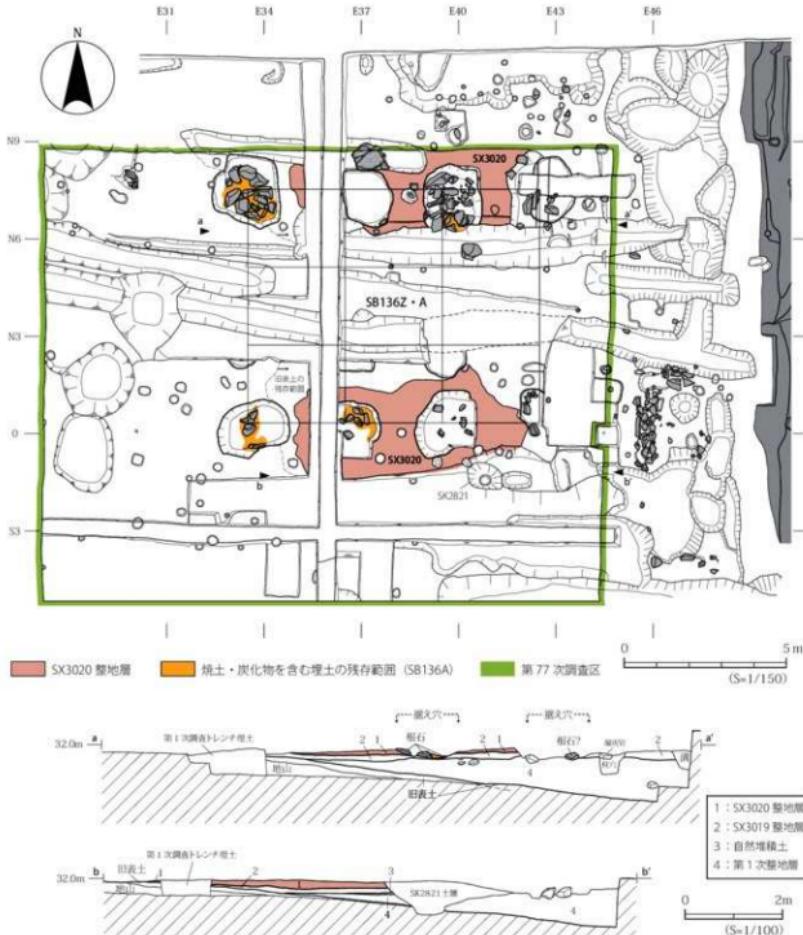
第15図 東樓地区

本建物は、東西 3 間、南北 3 間の東西棟と推定される総柱礎石建物である。11 カ所の根石（礎石
据え穴）が検出されているが、礎石はすべて失われており、北側柱列より南 1 間目の柱列は後世の東
西溝によって完全に削平されたとみている。建物の方向は発掘基準線にほぼ一致し、その規模は桁

行総長 9.0 m で柱間 3.0 m 等間、梁行総長 7.2 m で柱間 2.4 m 等間と推定している。据え穴埋土には多量の焼土・炭化物が混入しており、このことから第Ⅲ期創建と考えてきた。

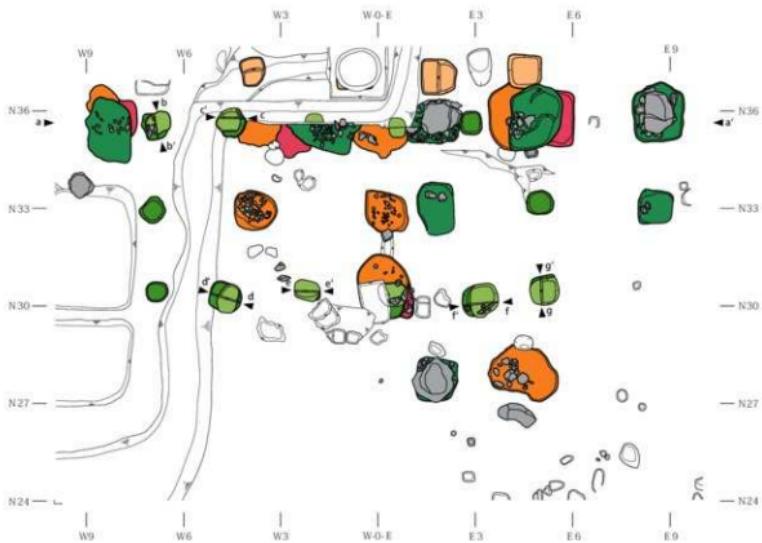
第17図 SB170Z～C・171後殿跡

第16次調査で礎石据え穴6カ所を確認していたが、新たに北側柱列の西から1・2間目の礎石据え穴2カ所を地山面で検出した。この2カ所の礎石据え穴はいずれも北側が攪乱により壊されているが、一辺1.5m前後の不整な方形を呈するとみられる。残存する据え穴の深さは最大20cmで、埋土は焼土を多く含む褐色土である。いずれの礎石据え穴からも遺物は出土していない。

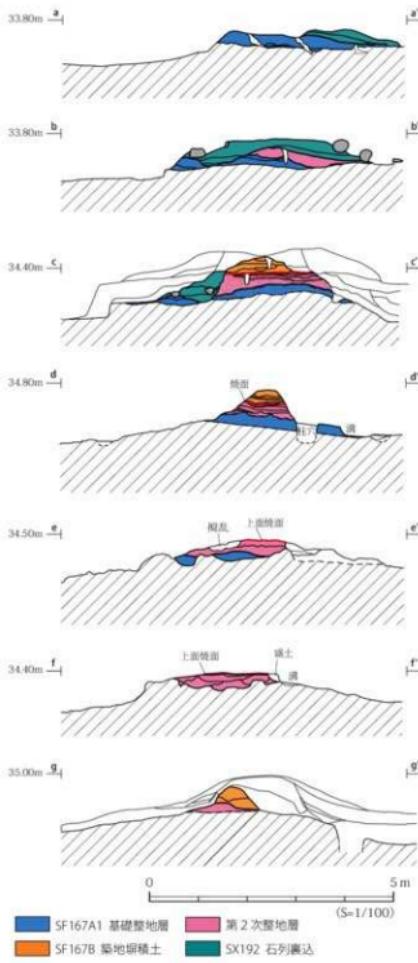
第18図 SF167 北辺築地壟断面図

SF167 A 2築地壟跡は、政庁北辺中央に造営された北殿の東西両側に取り付く第Ⅱ期の築地である。北殿の造営にあたって、EW 0～W 27と東半全域のSF167 A 1積土を削平し、その東半部では第2次整地をおこない、西半部では約20cm前後の基礎の嵩上げをして北殿を造営している。今回の調査では西半部の築地南北両側（W 24～33）で黄褐色土の嵩上げ整地層の残存を確認している（第19図—薄赤色）。築地本体の南北両側に嵩上げ整地層を上面とした幅1m前後の犬走状の平坦面がある。出土遺物はない。

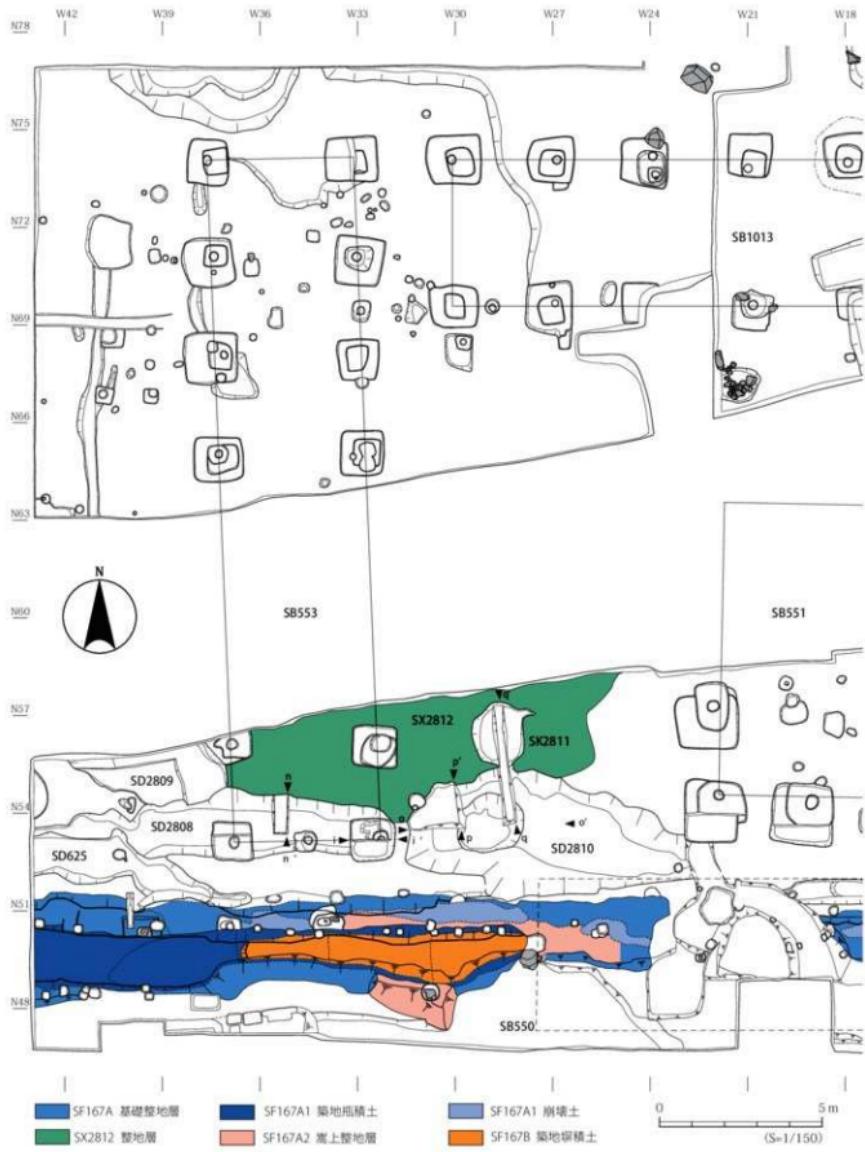
第19図 政庁北辺地区東半部

SF167 B 築地壠跡は火災による北殿焼失後の焼土面上に積土をして再構築した第Ⅲ期の築地で、北辺中央のSB365 北門跡に取り付いていたと想定している。焼失後の北殿基壇を基礎として再構築した築地で、基壇ほぼ中央に基底幅約 2.0 m の B 築地積土を版築したものである（第 19・21 図—黄色）。W 27 ~ 36 と E 9 以東にのみ積土が残るが、その間の W 27 ~ E 9 の間は残存していない。南北の壁はほぼ垂直に立ち上がる。残存高は残りのよい部分で 70cm 前後ある。積土は瓦破片や小礫を含む暗褐色土と褐色土をほぼ水平に厚さ 5 cm 前後の単位で版築したもので締りはない。築地西側では SF167 A 2 犬走り上に第 3 次整地層が薄く分布しており、第 19 次調査では、築地南北両側の 2 個の礎石とその据穴をその上面で検出している。

政府北方建物の西側にある南北 7 間、東西 1 間の南北棟掘立柱建物である。西側柱列の方向は発掘基準線に対し、北で約 1 度西へ偏している。今回の調査で南北桁行 1 間分を新たに検出した（第 19 図）。確認面は SX2812 整地層上面である。SD2808 溝と重複しこれより古い。建て替え前は A、後は B である。

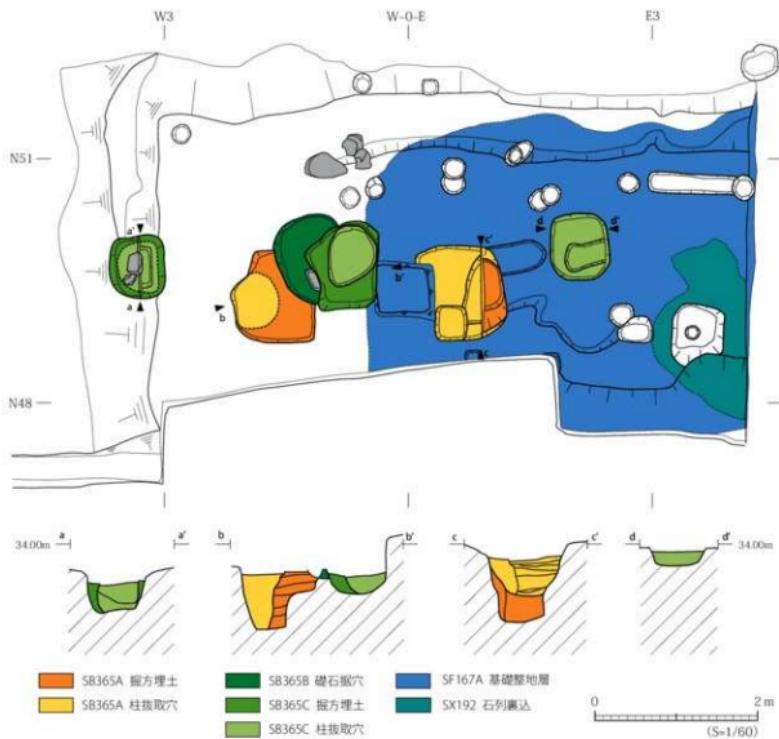
第22図 SB365A～C 北門跡

今回の調査では第19次調査で確認した5つの柱穴、1つの磁石据え穴を再検出した。確認面はCの西端の柱穴は地山面で、それ以外はSF167 A 1の基礎整地層上面である。本文編によればSB365 A門跡の柱穴掘方埋土に焼土の混入が記録されているが、今回の調査では確認できなかった。

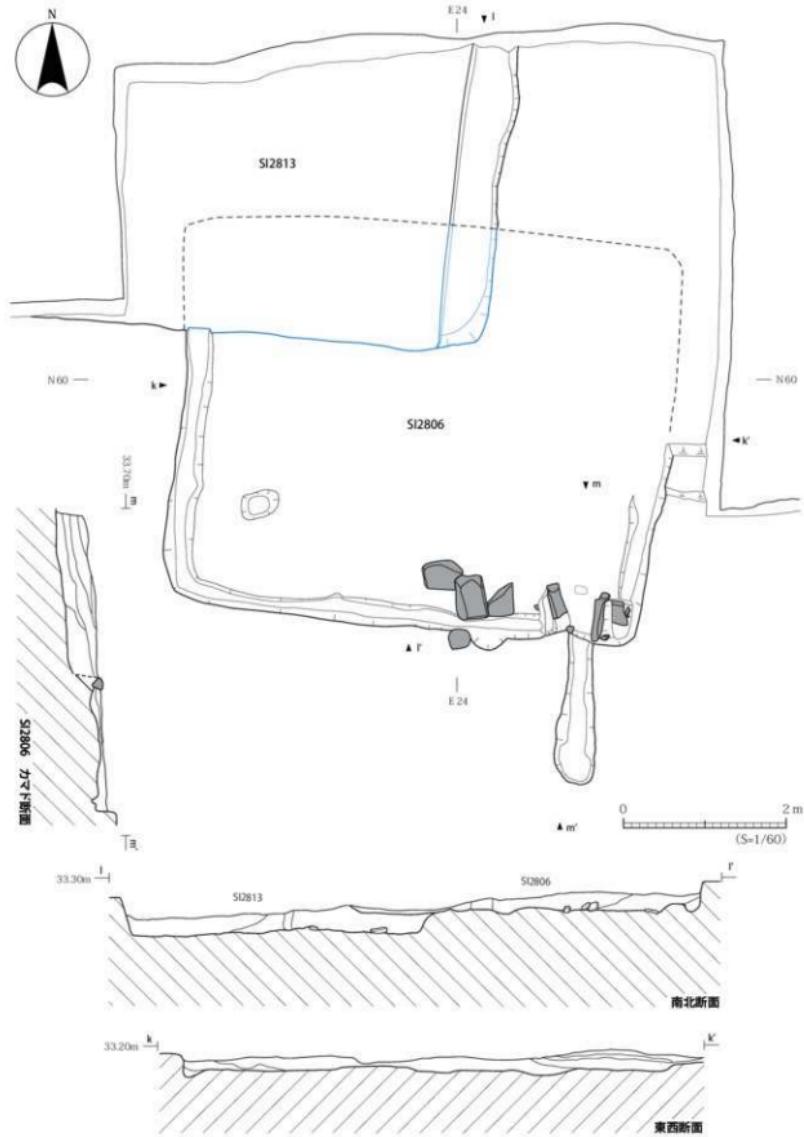
第25図 SI2806・2813 竪穴住居跡

床面は、地山の凝灰岩を削り出した後、地山ブロックを多く含む褐色シルトで平坦に整地している。南辺東隅には凝灰岩切石を芯材とし白色粘土で構築したカマドを設置している。カマド袖部のみが残存しており、カマド天井部に使用されたと見られる凝灰岩切石破片がカマド西側の床面に点在していた。カマド燃焼部前面の床面には、カマドから掻き出された炭化物が堆積していた。カマド奥壁下部の周溝は平瓦の破片で蓋がされていた。煙道は地山を切りぬいたトンネル式で、長さ2m、幅60cmで先端がピット状に深くなっている。堆積土は瓦を多量に含む暗褐色土層である。

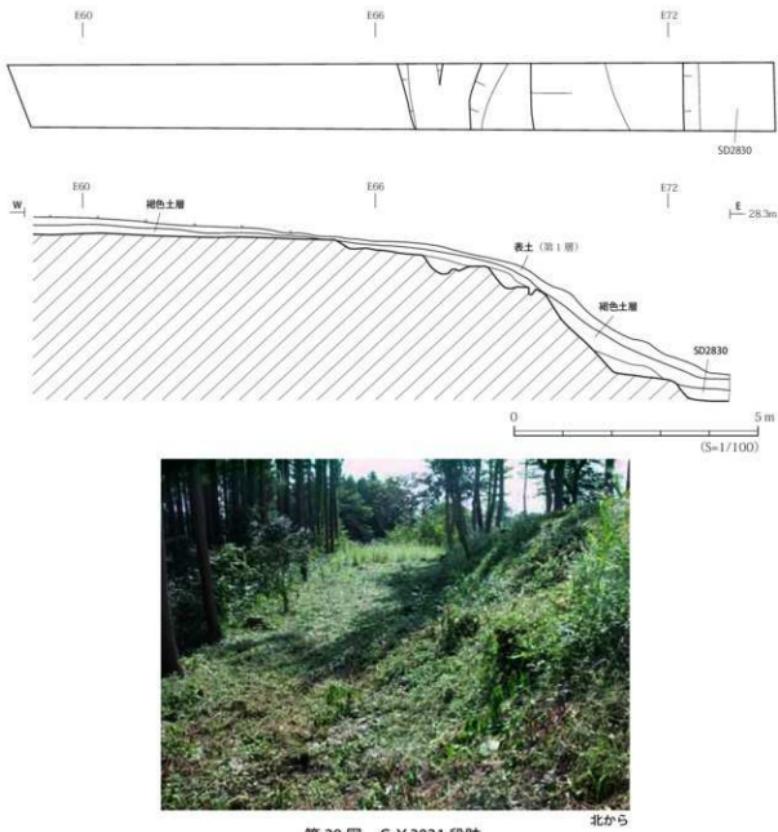
第29図 SX3021段跡

東3トレンチの地山で確認した平坦面東辺の段跡である。地山を削って造り出されており、下部

には幅約 1.1 ~ 1.6 m の平坦面と東側に SD2830 溝を作り。

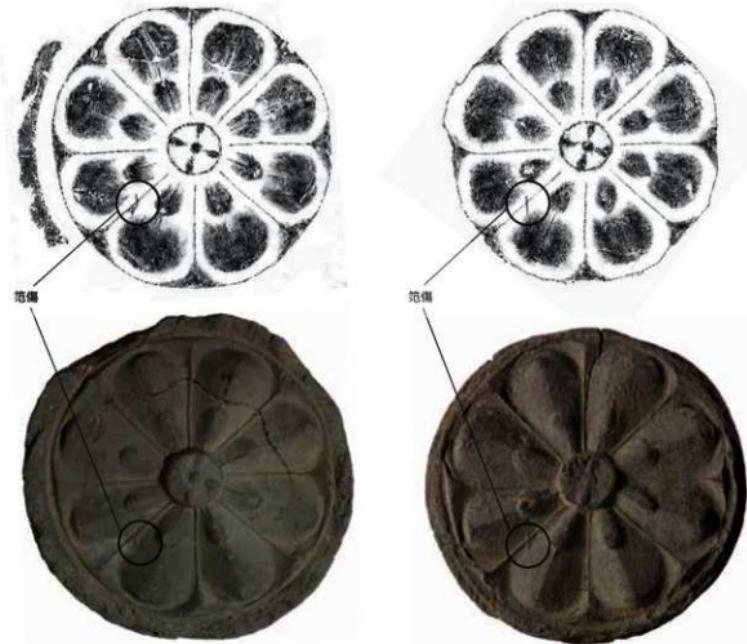
123 (No.3)

今回、分類内容再検討のため、両者の差異として指摘した周縁内径、周縁蓮子を含む各部位の再計測を行った(第44図-下表)。検討対象資料を、残存状況が良く、丸瓦の接合位置から瓦に葺かれた際の上下左右が判明するものに限定し、各資料の同じ箇所を計測した。周縁内径は、123が最大17.9cm、最小17.3cmで平均17.6cm、132が最大17.1cm、最小16.9cmで平均17.0cmである。周縁蓮

これまでの文様構成、各部位の長さ、範傷の再検討をまとめると、123と132は文様構成が同じであること、周縁内径など各部位の数値の差が同範瓦の収縮幅に収まることから同範瓦であると考えることができる。加えて、同位置に範傷が認められたことも、両者が同範瓦であることを強く裏付けている。よって、両型式は同範瓦であるとの認定に改め、今後は型番132を欠番とし、型番123に統一することとする。

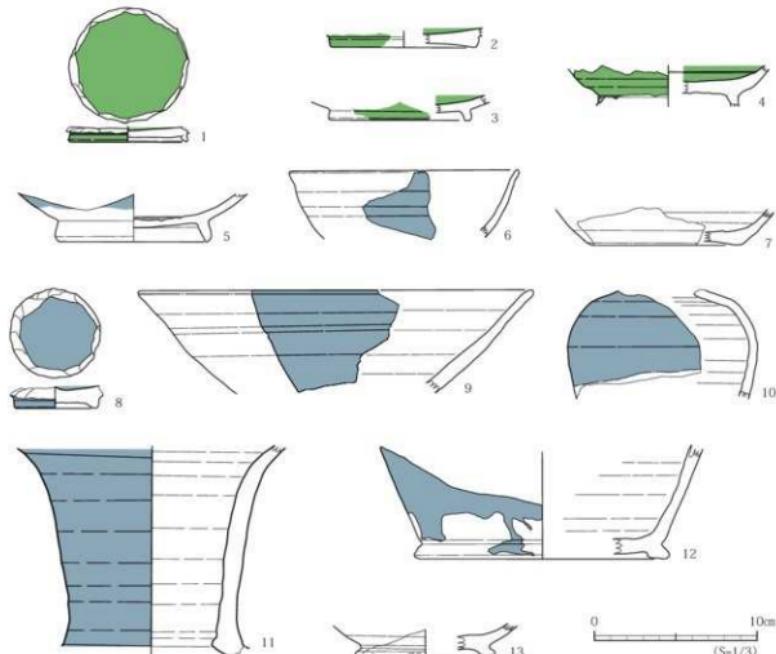
第48図5～7は、いずれも未報告の灰釉陶器碗の破片である。地点不明の表土もしくは堆積層から出土したものである。5は三日月高台の底部破片で釉は漬け掛けによるものである。6は口縁部破片で厚手の器壁で釉は不明瞭である。7は回転糸切り痕の残る底部破片で、粗い胎土に黒色粒が多く混じる。

で再録した。8は山茶碗系陶器碗の体部を打ち欠いて底部を円盤状に成形したものである。9は灰釉陶器大平鉢の体部破片、10は灰釉陶器瓶の体部破片である。釉の掛かりは8・9が不明瞭で、10は刷毛塗りである。9は政府西辺のSK375瓦溜、8・10は政府西辺築地周辺の表土出土である。

第48図11・12は、図録編に須恵器として記載した土器であるが、11は灰釉広口瓶、12は大瓶の破片である。11は東脇殿周辺の表土、12は政府南西築地外側のSK066土器溜から出土した。

第48図13は未報告資料で、出土層不明の灰釉・山茶碗系陶器の底部破片である。高台下端に砂・敷藁圧痕がみられる。

第48図4(p75)は緑釉碗の底部破片で、高台内面が2段になる形状や濃緑色の釉調などの特徴から近江産で11世紀代の年代が想定される。

第48図8は山茶碗系陶器碗の底部破片で、高台の形状、胎土焼成などから東濃の明和127号窯式期の製品で、11世紀後半の年代が想定される。

第48図9は灰釉大平鉢破片で、器形や胎土焼成などから東濃の大原2号窯式～虎渓山1号窯式期の製品で、10世紀代の年代が想定される。

第48図10～12は灰釉瓶破片で、器形や胎土焼成などからいざれも東濃の製品で、このうち、11・12については虎渓山1号窯式期の製品で10世紀後半代の年代が想定される。

第48図13は山茶碗の底部破片で、器形や胎土焼成などから東濃の谷迫間2号窯式期の製品で、12世紀後半の年代が想定される。

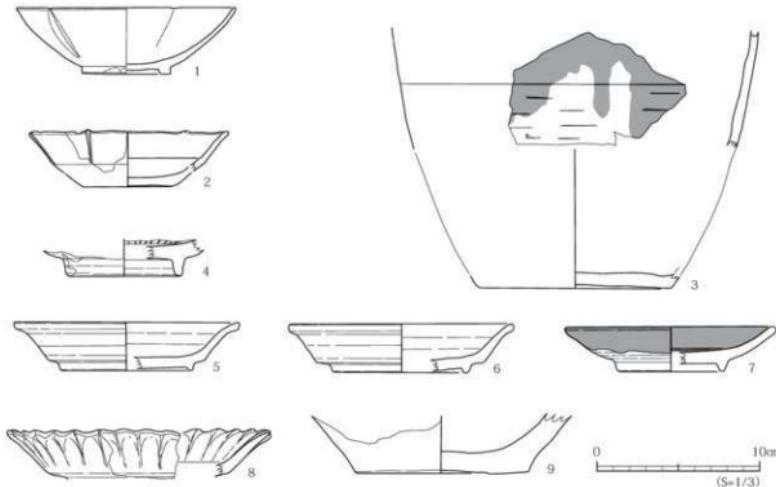
第49図 貿易陶磁器、中・近世陶器

第49図2は、本文編に邢窯系白磁碗破片として掲載したものである。SK078土壤から出土したもので、伴出した土器群の年代推定根拠の一つにした資料である。再検討の結果、器形は輪花皿で、青みを帯びた釉の色調等から華南（福建省）産とみられる。このため実測図を修正して再録した。

第49図3は、未報告資料で、胴部から底部にかけての褐釉壺の破片である。北辺築地外側の表土から出土している。胎土が肌理の細かい硬質の褐色土でやや大粒の石英粒が含まれること、外面は褐釉が濁け掛けされ釉ダレが生じている。近世陶器として登録され未報告の資料であるが、中国産の褐釉陶器の可能性があるため収録した。

第49図9は未報告資料である。地点不明の土器窯出土の瓷器系陶器鉢底部破片資料である。内面は使用により磨滅している。底部外面には下駄状圧痕がみられる。

第49図2(p77)は、政庁跡第4次調査SK078出土の白磁皿で、本文編では邢窯系の白磁碗破片としたが、再検討の結果、器形・釉調から華南産の輪花皿であることが確認された。太宰府市分類（太宰府市：2000）の白磁X類にあたり、年代的には10世紀後半から11世紀中頃に位置づけられる。

第49図3は、壺の胴部から底部にかけての破片で、器形・胎土の特徴から中国産の褐釉壺とみられる。年代は明確でない。この他、第16次調査SK364からは褐釉陶器が出土した記録（本文編-p265）があるが現存しない。これは記録によると四耳壺の底部破片で12世紀代の資料とみられる。

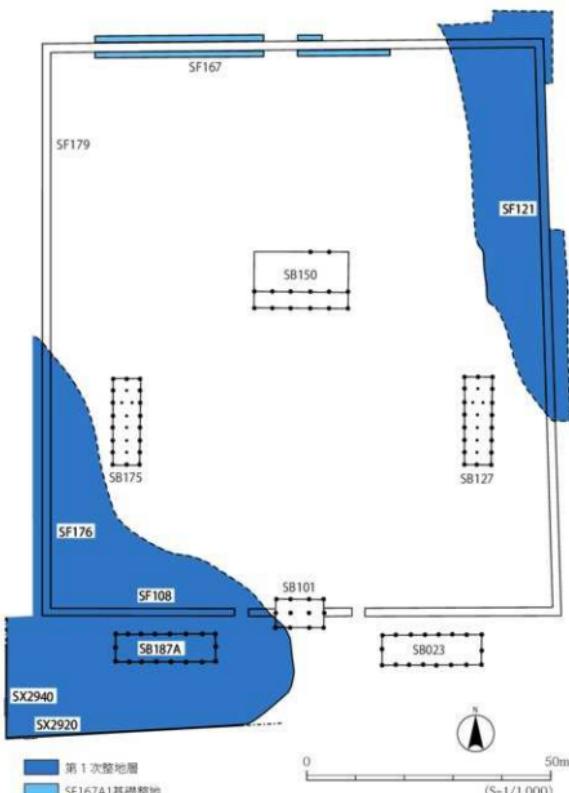
第51図 第1次整地層とSF167A1

計画性について造成範囲も加えてみてみると、南西部南辺の SX2920 石垣が正殿南入側柱筋から

約90m(300尺)南、
西辺が正殿中軸線か
ら約60m(200尺)
西に位置し、18m
方眼による配置計画
の範囲をより大きい
約30m(100尺)単
位で包含していると
みられる。南辺は18
m方眼上にもあたり、
南西部は建物の配置
を前提として約100
尺単位により造成さ
れたと考えられる。

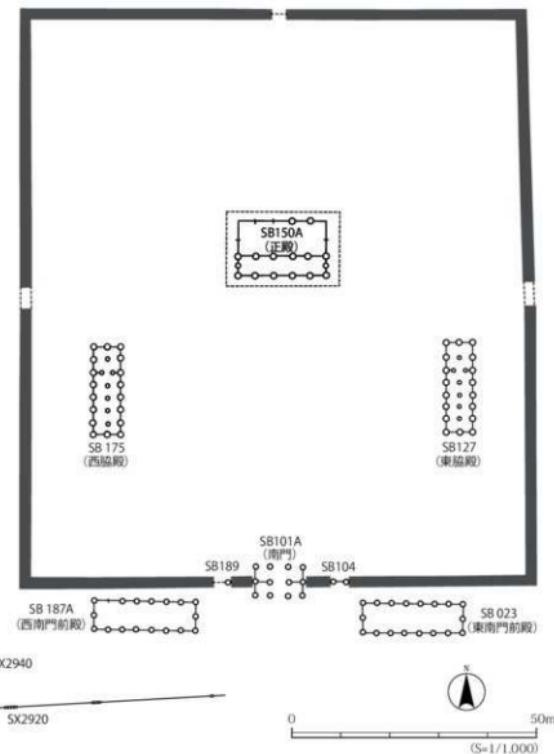
第52図 第1期政庁平面図

ら造られた南門前殿も方向が東で南に偏している。前述した場所による高低差も含めて、計画は完璧には実現されておらず、第1期政庁の計画と完成形の間には差が生じている。

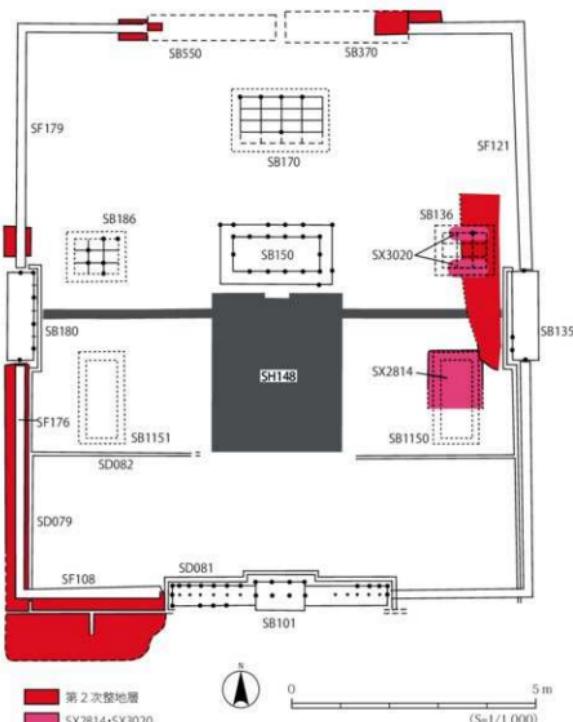
第53図 第2次整地層とSX2814・3020

による盛土をした政庁南西部と同様であり、石敷広場の敷設も合わせ考えと、本文編では第 II 期造営の際にはあまり広範囲な整地は行われなかったとしたが、ある程度広い面積が整地されたとみられる。

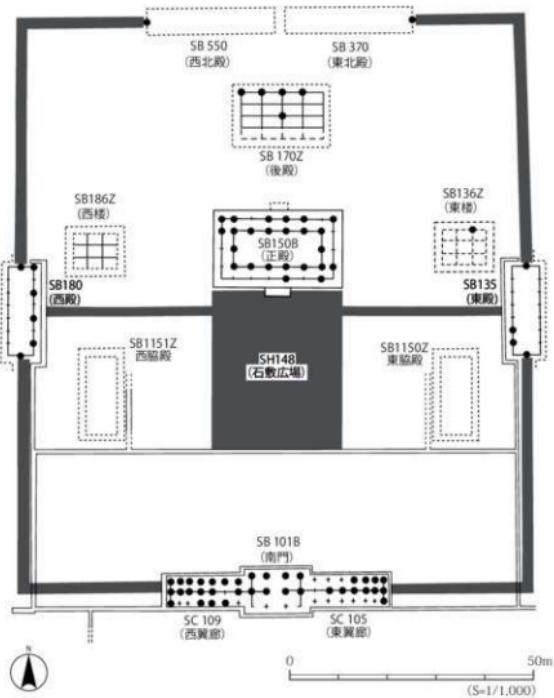
第 54 図 第Ⅱ期政庁平面図

本文編では主要な脇殿の規模について、第Ⅲ-2期の SB1150・1151 で桁行が 5 間に縮小するが基本的に大きな変化はないとした。しかし、第Ⅰ期の SB127・175 の面積は 97 ~ 100m²、第Ⅲ-2期の SB1150・1151 は 102m²であり、桁行は縮小しても面積上は SB1150・1151 がむしろ大きい。それが第Ⅱ期の SB1150・1151 Z に遡るとすれば、正殿の規模の拡大と整合的である。

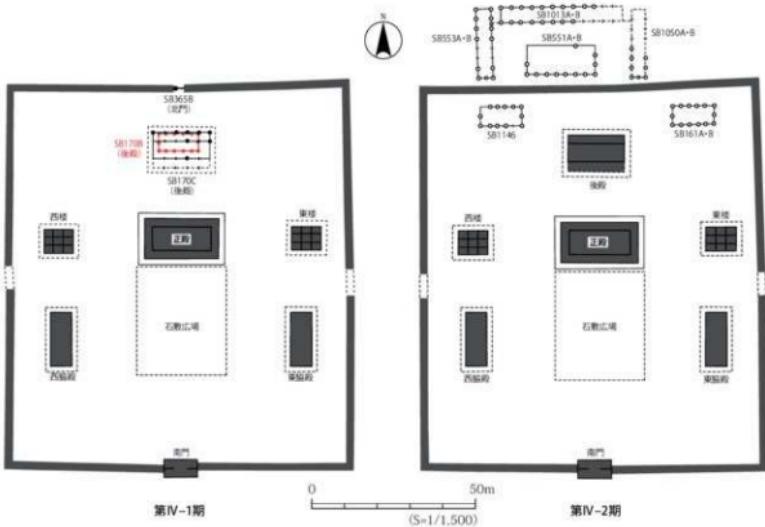
第57図 第IV-1・2期政府平面図

この小期に後殿が第III-2期のSB170 Aから、SB170 Bを経てSB170 Cに建て替えられており、政府の建物に掘立式のSB170 Bが一時的に加わる。Bは構造のほか、規模・位置などの点で第II期の火災後に造られた第III-1期のSB171後殿跡との共通性があり、第IV期造営の契機となった貞觀

11年(869)の大地震直後に造られた暫定的な後殿とみられる⁽²¹⁾⁽²³⁾。

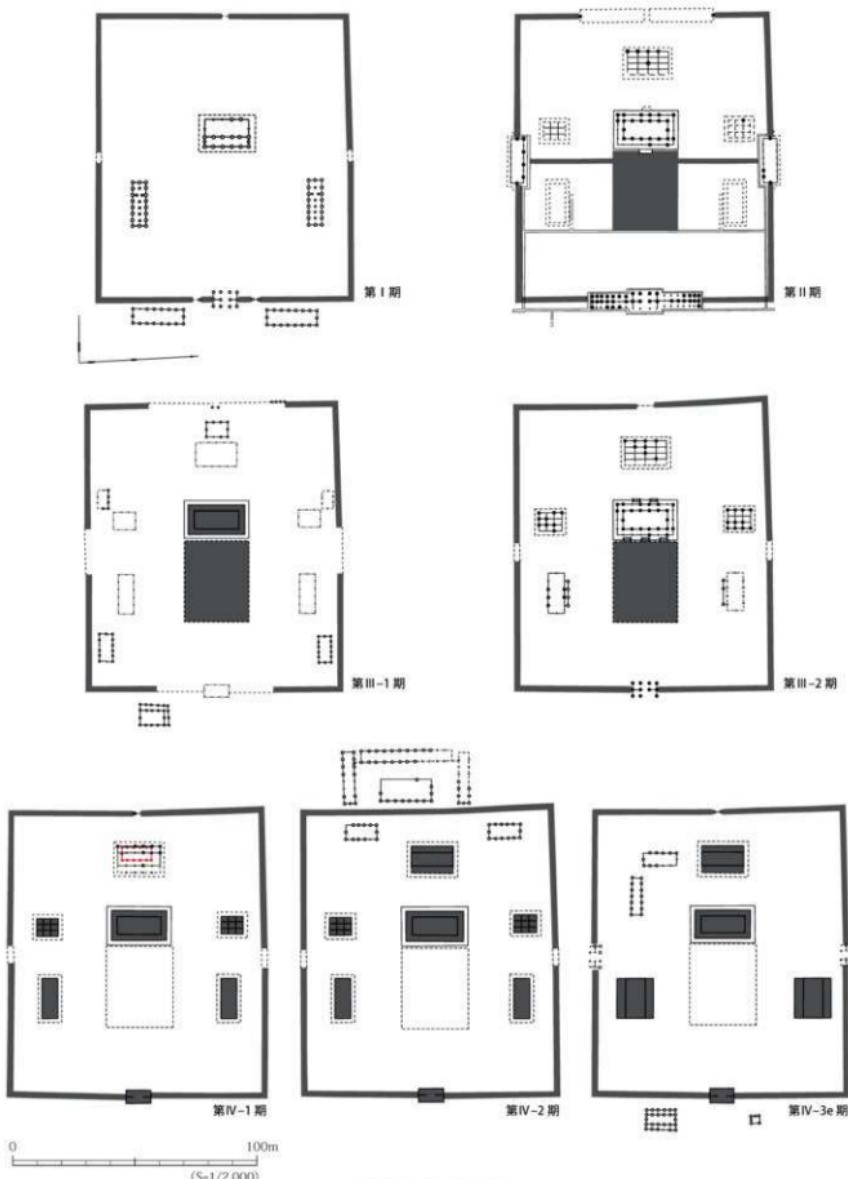
第 59 図 政府変遷図

準基本的なものとして東・西楼、後殿が加わる。これらは第Ⅲ期以降にも継続するものである。付加的なものとしては築地線上に翼廊、東・西殿、北殿が加わり、南辺築地外側の南門前殿はなくなる。他に建物以外に南半を中心として石敷通路と石組排水溝が敷設されている。
