N O M A  
野間B遺跡3

—野間B遺跡第4次調査報告—

福岡市教育委員会

福岡市埋蔵文化財調査報告書 第1264集

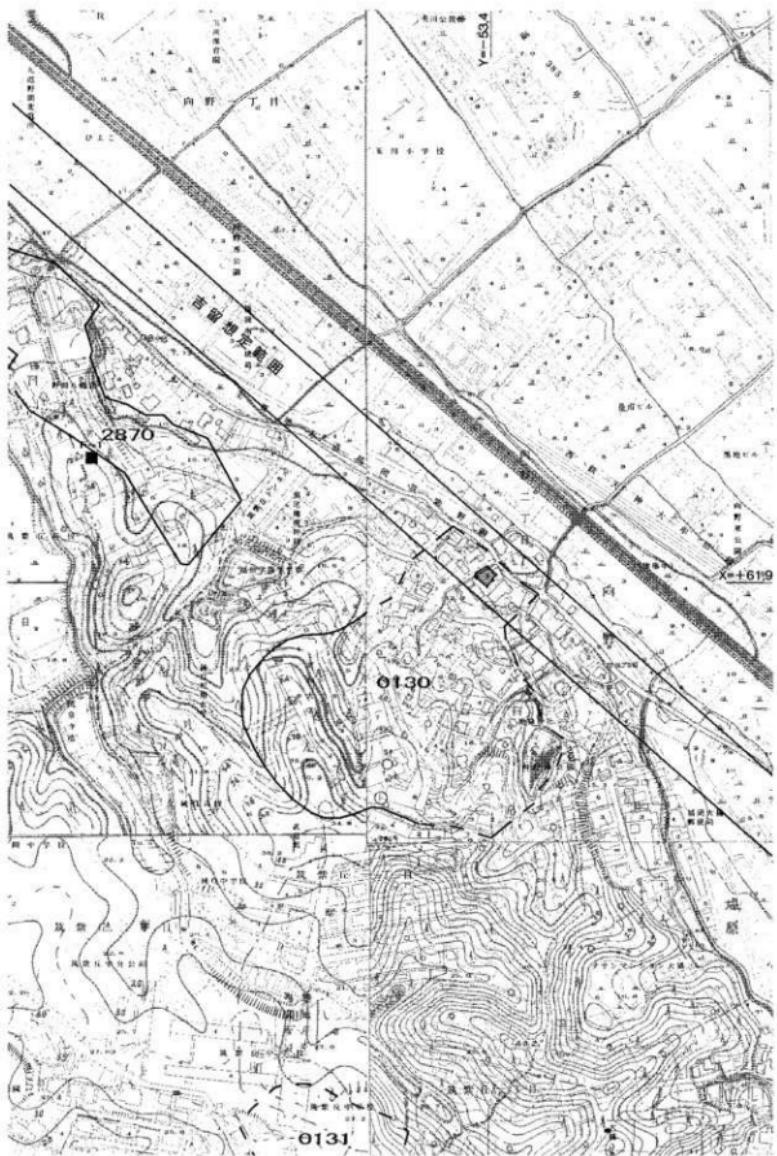
Fig.3 調査区位置と吉留推定官道 (1/4,000) ホセアミは昭和初期

本調査区はこれらの北東150m程、支丘の先端部分に立地する。現地表高で10.9～11.3mを測る。調査区南西隣地とは2m前後低い段差となって、前面の県道福岡筑紫野線（31号線）とは1m前後高い段差となっている。吉留は昭和初期の測量図を現況図に重ね、当該地が切り通しとなって古道が通過し、北側に丘陵先端部が残丘として残っていたことを確認し、ここ幅50mの中に西門ルートを想定している（Fig.3）。現道はこれを踏襲し、拡幅のためこの残丘は削平され残っていない。

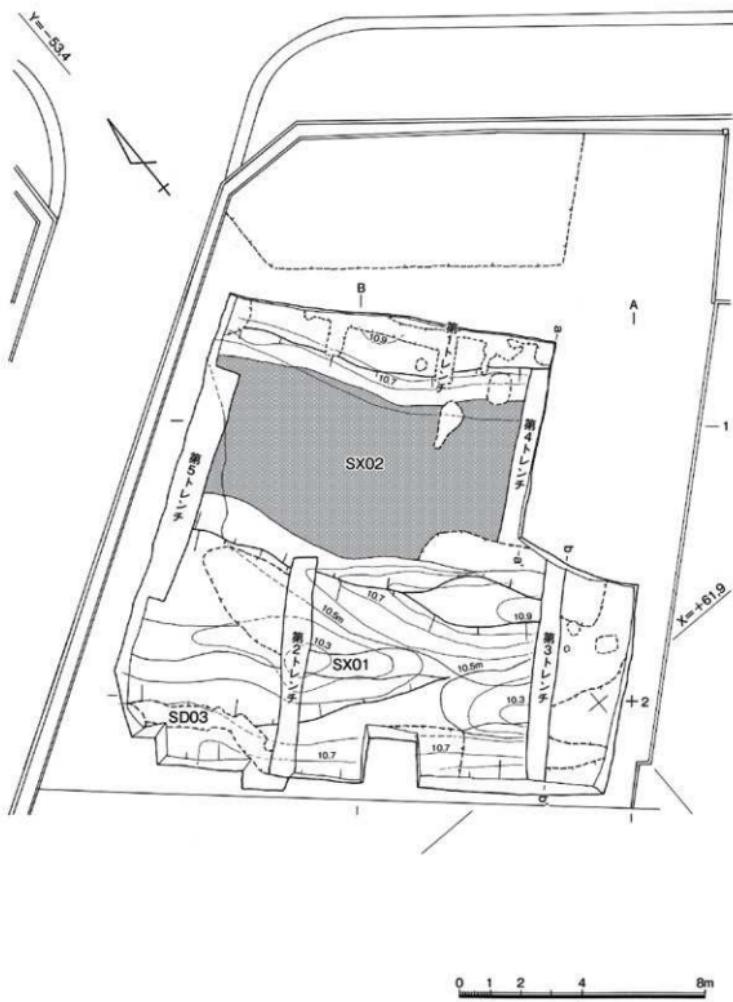
Fig.5 上面遺構全体図 (1/160)

世以降水田・宅地と改変され、近世以降の溝・土壌等が検出される。(Fig.5)。

調査は試掘第2・3トレンチで古代瓦片と地山の落ち込みが確認された遺構を検出するため、調査区南西半部から近世以降の土層掘削を開始した。同時に第3トレンチを再掘削し、土層を確認(Fig.6一点鎖線範囲)。さらに北に延長し、幅70cm高さ35cm程の土堤状の客土(c1・2層)の上面から、水成層が深さ1.7m程まで堆積しているのを確認できたため、土堤内側の流路をSX01として、土堤の検出とEL=10.5m程の土堤下端を目処に第3トレンチから北西側を調査した。また、北東半部の試掘第1トレンチで確認された地山落ち込みの遺構確認のため新たに第4・5トレンチを掘削し、幅6mの大溝上部にSX01土堤と同様の客土で厚さ25cm程整地し(Fig.7c1・2層)、上層に道路敷状の凹凸が多数確認されたため(同b2層)、官道の路面である可能性を考えSX02として、SX01の調査終了後反転して調査を実施した(Fig.5)。

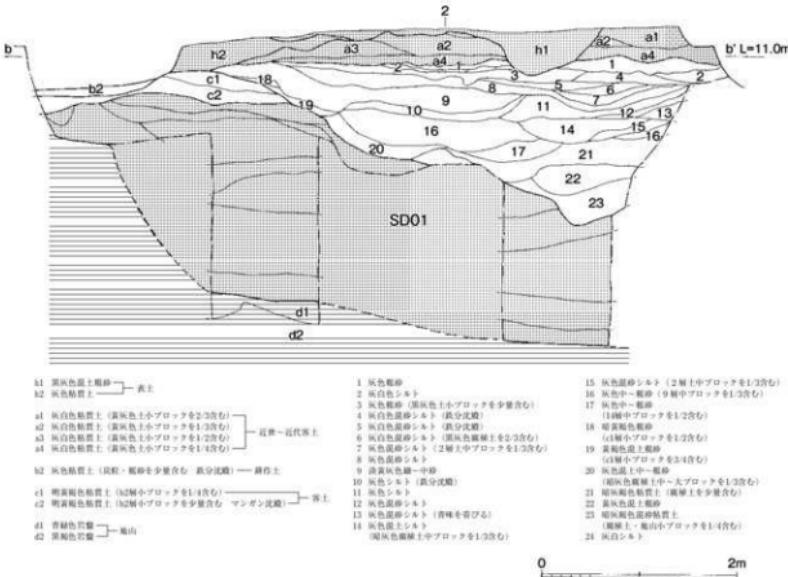
Fig.6 SX01土層断面図 (1/50)

調査区南西半部で検出された、土堤を境とする流路で、調査当初は官道の側溝に相当するものと考えた。しかし、南から北に土堤の下端GL=10.5mを見当として掘削したため、土堤が北に漸次低くなり北端では高さ5cmを残すのみで、北半部では客土下のSD01覆土の一部をSX01と誤認していた。第1グリッド北壁土層図(Fig.14)での検討では客土c層は西側に緩傾斜で50cmも上がっており、Fig.6の土堤際まで客土を水流で削平するSX01は北端では存在しない。北半部の途中から、北西から南東の、下面の遺構SD01・02とは逆方向に、南端部では客土下130cmまで抉る程の激しい水流となっている。Fig.6の1～23層が該当し、粗砂から粘質土まで6度以上にわたって流土が堆積している。

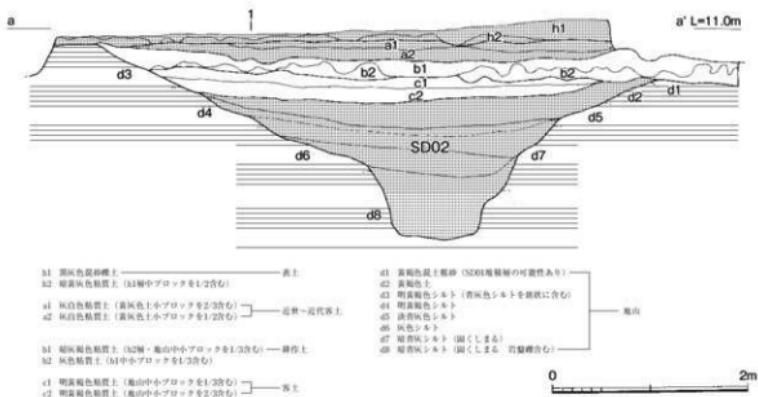
Fig.7 SX02土層断面図 (1/50)

調査区北東半部で検出された遺構で、第4・5トレンチの土層断面の検討の結果、幅約6mの大溝SD02埋没後の上部に、SX01・土堤と同様の客土で厚さ25cm程整地し (Fig.7c1・2層)、上層の灰色粘質土 (b2層) 上面で暗灰褐色粘質土 (b1層) が入り込む凹凸が多数確認された。流路SX01を側溝相当の遺構と比定し、方向・位置も吉留が想定した官道と重なるため、これが側溝再利用の二次的な官道の路面であると考え、b2層上面で、SX01の調査終了後反転してSX02として調査を実施した。

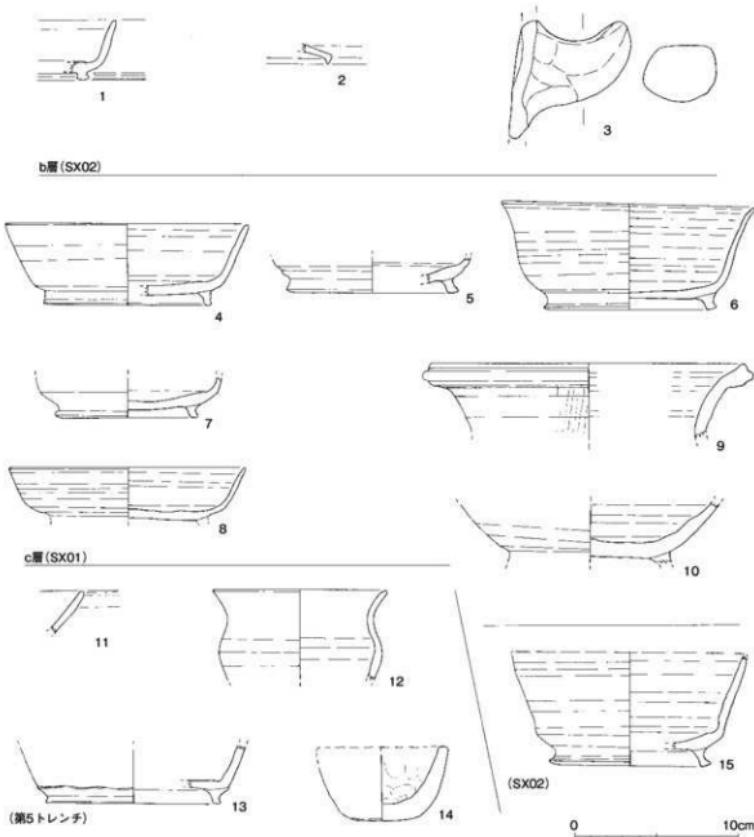
Fig.8 b・c層出土遺物実測図 (1/3)

1～3はb層出土。1・2は須恵器。1は高台壺で器高3.7cm。高台脇は丸く高台は低い。内外に丁寧な回転ナデ。胎土は砂粒を少量含み灰褐色、焼成は良好。2は壺蓋。口縁内面の返しは小さく鋭い。内外に回転ナデ、外面上位に回転ケズリ。胎土は砂粒を少量含み淡灰色、焼成は良好。3は土師器瓶把手。指圧痕・ナデで形成する。胎土は砂粒をやや多く含み黄橙色。以上8世紀前半の時期を示す。

4～15は下層の客土c層からの出土。4～10はSX01下出土の須恵器。4～7は高台壺。4は復元口径14.8高台径10.2器高5.0cm。高台脇は稜を成し高台はやや長く延びる。外面に丁寧な、内面に粗い回転ナデ底面にタテユビナデ。外底は回転ヘラ切り後回転ナデ。胎土は粗い砂粒を含み暗灰色、焼成は良好。5は復元高台径10.6cm。高台脇は丸く高台はやや長く外方に張る。内外に回転ナデ。淡緑灰色で焼成はゆるい。6は復元口径15.6高台径10.5器高6.6cm。高台脇は丸く口縁は緩く外反する。高台は外方に張る。外面に丁寧な、内面に粗い回転ナデ底面にタテユビナデ。外底は回転ヘラ切り後回転

11～14は第5トレンチ出土。11は越州窯系青磁碗Ⅰ類の口縁小片。胎土は淡灰色で緻密、釉は淡灰オーリープで薄く透明。12は須恵器小壺。復元口径10.6cm。外面肩部下に左回転ケズリ後内外に丁寧な回転ナデ、外面頸部下にヨコケンマを施す。13は須恵器高台坏。復元高台径10.6cm。高台脇は稜を成し高台は若干外方に張る。内外面に丁寧な回転ナデ後、内底面にタテユビナデ。胎土は灰色、焼成は良好。14は土師器の鉢ミニチュア。口径8.2器高4.5cm。内面に指頭圧痕が残る。胎土は砂粒を多く含み浅黄橙色を呈する。

15はSX02下出土の須恵器高台坏。口唇部を欠くが復元口径14.4高台径10.6器高7.0cmを測る。高台脇は稜を成し高台は長く外方に張る。内外面に丁寧な右回転ナデ後、内底面にタテユビナデを施す。胎土は淡灰色を呈し焼成はやや緩い。以上、7世紀末～8世紀初を示す資料が多いが、9・10世紀代までを示す資料は8世紀末からの越州窯系青磁1点のみである。

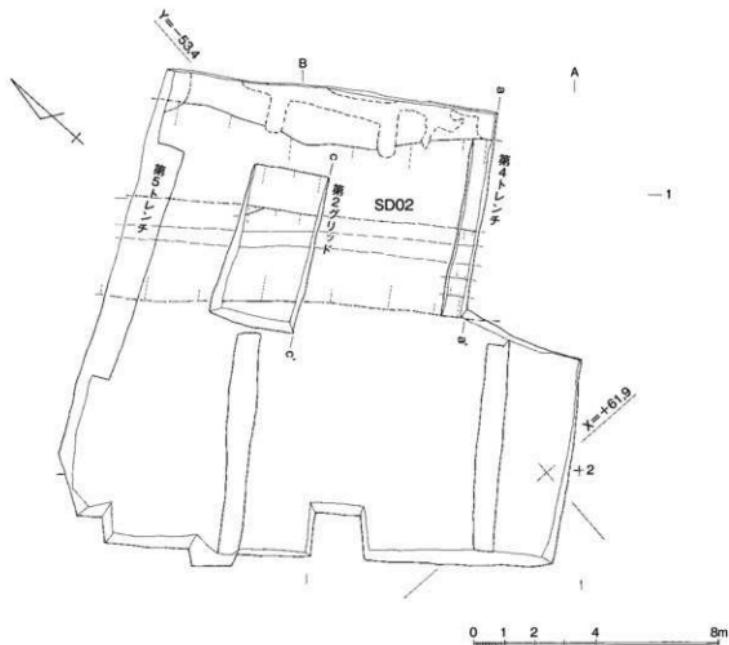
Fig.9 SD02全体図 (1/160)

下での検出である。幅約6.0m深さ2.5mを測り、方位をN-49°-Wにとる。第2グリッドでSD01を切っていることが確認された。断面は幅1.7m程の中位で縦を成し幅50~80cmの底面に直線的に掘削する、幅広い「Y」字状を成す。SD01の覆土を切る北半部では水成層のため南西上端が50cm程低くなる。底面は南東から北西に下がり、埋土は粘質土～シルトで、緩やかに堆積している。

mを測り、方位をN-49°-Wにとり警固断層の推定方位とほぼ同一である。断面は中位で棱を成し幅50～80cmの底面に直線的に掘削する、幅広い「Y」字状を成す。底面は南東から北西に下がる。遺物はSD01同様検出されていないが、これを切っていることから、上面客土のc層から散見される8世紀前半を示す資料の時期までさかのばる可能性は高い。水城南北で検出された幅1m弱の官道側溝とは比較にならない大きさであるが、SD01の多量の粗砂の堆積から推測すれば、丘陵上方からの激しい流土に備えるに必要な規模であったと考えられ、丘陵上はこの6m幅を通したものと考えられる。官道路面はSD02の北東側に設置したと考えられるが、後世削平され遺存しない。水城南北での調査成果から幅9～10mであったとおもわれる。

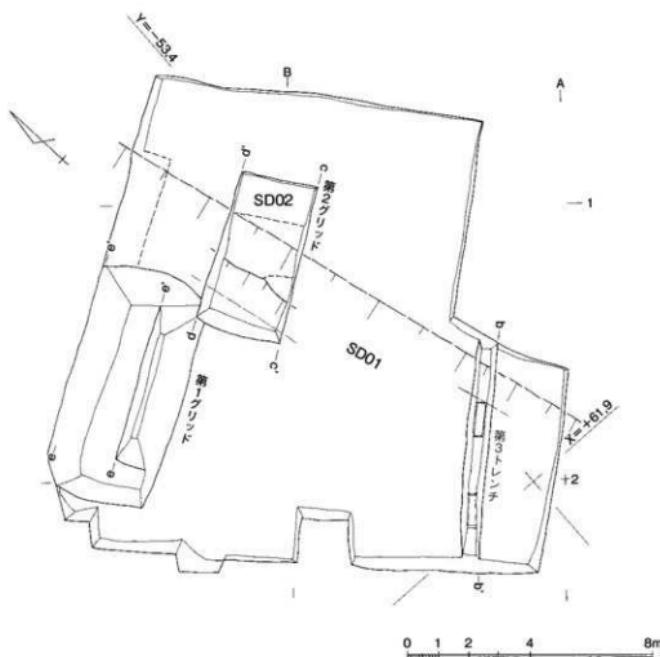
Fig.12 SD01全体図 (1/160)

調査区上面南西半部のSX01下部で検出された大きな水路で、南西側の上場は検出されず、調査区南西隣地境の幅13m以上まで広がる可能性が高い。第1グリッドでは軟弱な埋土のため、1m離して2段に掘削しており、断面図の間に断絶がある。底面の一部と法面に平行する幅25cmの削材と径10cm弱の棒材 (Fig.14)、2グリッドでSD02に切られていること、法面に平行する径10cm前後で3本の重なった棒材 (Fig.13・15)、第3トレンチの拡張部で底面と上端を検出した (Fig.16)。各グリッド・トレンチでの上端・底面の断片的な検出であるので不明確な部分が多いが、深さ3.2m以上を測り、方位をN-15°-Wにとると考えられる。北東側の法面は45°以上の傾斜角をとっており、SD02同様、中位で稜を成す可能性がある (Fig.15)。また、法面に平行する木材も検出され人工的に手を加えられた可能性が高い。底面は南東から北西に下がり、埋土は底面に20cm前後腐植土が緩やかに堆積後、粗砂を多量に含む激しい流水で埋没している。

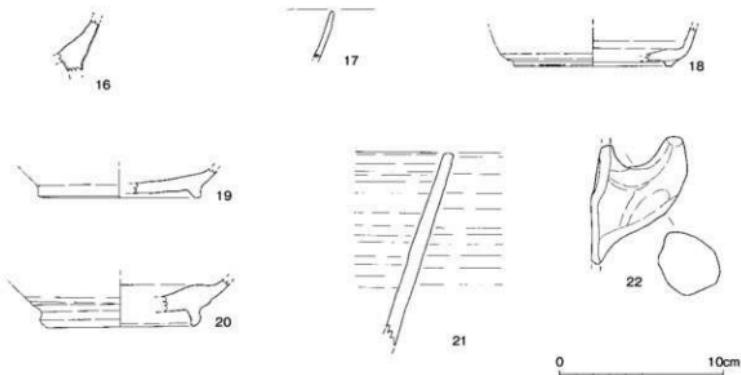
Fig.17 混入その他の出土遺物実測図 (1/3)

Fig.17は近世造構・搅乱に混入した関連資料である。16は灰釉陶器壺の小片で、高台をもつ。外面と外底に灰白色のスリップを掛け淡灰オリーブの薄い釉を掛けるが大部分剥落する。内面上位は回転ケズリ以下に回転ナデ。胎土は精良で、内面は暗灰褐色、断面は灰～黒灰色、焼成は軟質。17・18・20・21は須恵器。17は环口縁。内外に丁

寧な回転ナデ。外面灰色、内面暗灰色、焼成は良好。18は高台坏。復元高台径9.6cm。高台は際近くにあり低い。内外面に回転ナデ後、高台脇に回転ケズリ、内底面にはタテユビナデ。灰色で焼成は良好。20は壺底部。復元高台径9cm。高台は際にありやや外方に張る。外面上位に左回転ケズリ後、内外面に回転ナデ。暗灰色で焼成は良好。21は鉢口縁部。外面上位に回転ケズリ下位にナナメケズリ後丁寧な回転ナデ、内面上位に粗い回転ナデ下位にタテ・ナナメナデ。外面灰色内面暗灰色で焼成は良好。19・22は土師器。19は高台坏。復元高台径9.6cm。高台は際にあり低い。調整は不明。外面暗灰色内面灰黄褐色で焼成は良好。22は瓶把手。指圧痕・ナデで成形する。内面にケズリを施す。胎土は砂粒をやや多く含み浅黄橙色を呈する。

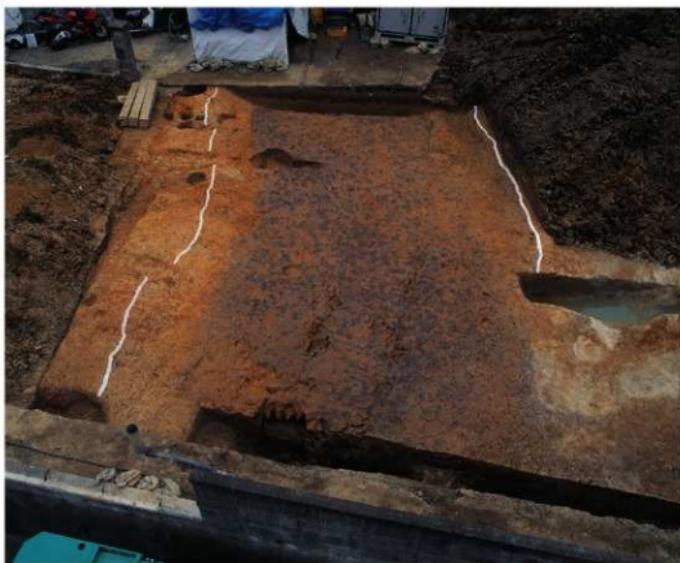
1. SX02検出状況（北西から）

検出面は幅5.2～5.5m、高さはEL=10.52～10.57mではほぼ水平。底面から北東1.2mは大溝SD02の壁面が、南西側1m弱は土堤が法面となる。底面は無数の凹凸で覆われ、全景は凹凸の埋土を残してコントラストを強調して撮影した (PL1・2)。撮影後凹凸の全てを掘削したが、(PL2-2) 全て不定形
