— 比恵遺跡群第131次調査報告 —

福岡市埋蔵文化財調査報告書第1293集

H I E
比 恵 71

遺跡略号 HIE-131
調査番号 1341

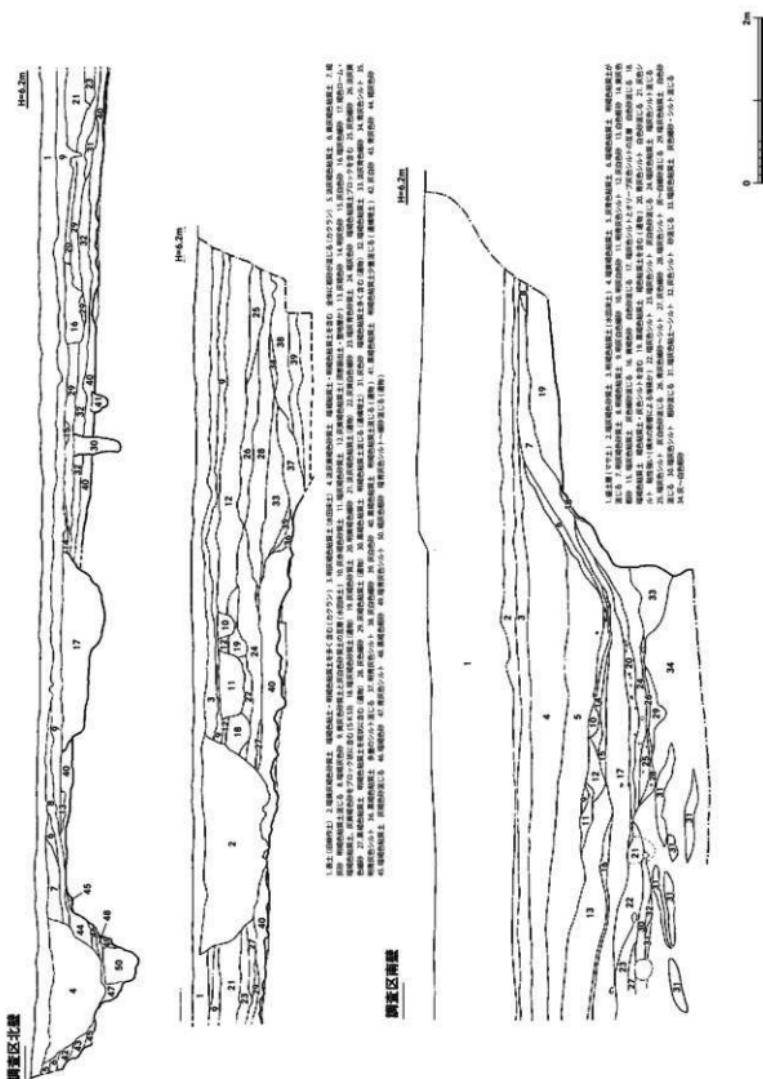
第4図 調査区北壁および南壁土層実測図 (1/60)

第131次調査は、西側の台地上と東側の流路部分の調査に分けられる。台地上においては、2面の遺構検出面を設定し、堅穴住居、掘立柱建物、土坑、溝、柱穴、ピット等を検出した。流路部分では、井堰4条を確認した。調査区の基本的な層序について、第4図に示した調査区北壁の土層図に基づいて記述する。北壁土層では、標高約5.2mの表土下に旧耕作土および床土が水平に堆積し、その下に古墳時代後期～奈良時代の須恵器を包含する灰褐色粘質土（12層）が堆積する。これは古代～中世の整地層と考えられ、東側流路部分は古墳時代後期後半頃には完全に埋没したものと考えられる。第1面とした暗褐色粘質土（32層）の上層には、東側流路の影響による灰褐色粘質土・シルト・細砂・粗砂等の混じる水成堆積がみられ、特に調査区の中央部から東側にかけて顕著である。この影響のためか、東側では暗褐色粘質土が明確には確認されない部分もあった。第1面の暗褐色粘質土上面の標高は概ね4.3～4.7m、第2面とした鳥栖ローム層は、西側から東側の流路に向かって緩やかに傾斜し、

高いところで標高約4.5m、台地際の低い部分で約3.8mを測る。鳥栖ローム層上面には遺物を含む黒褐色粘質土（40層）が堆積し、この層の上面および掘り下げ途中にも遺構がわずかに検出されたが、遺構の埋土との区別が明確でなく、遺構検出は困難であった。台地際から流路へは急激に落ち込み、調査区の南端付近では流路による侵食作用で大きく抉れ、垂直に近い状況で落ち込む部分もある。

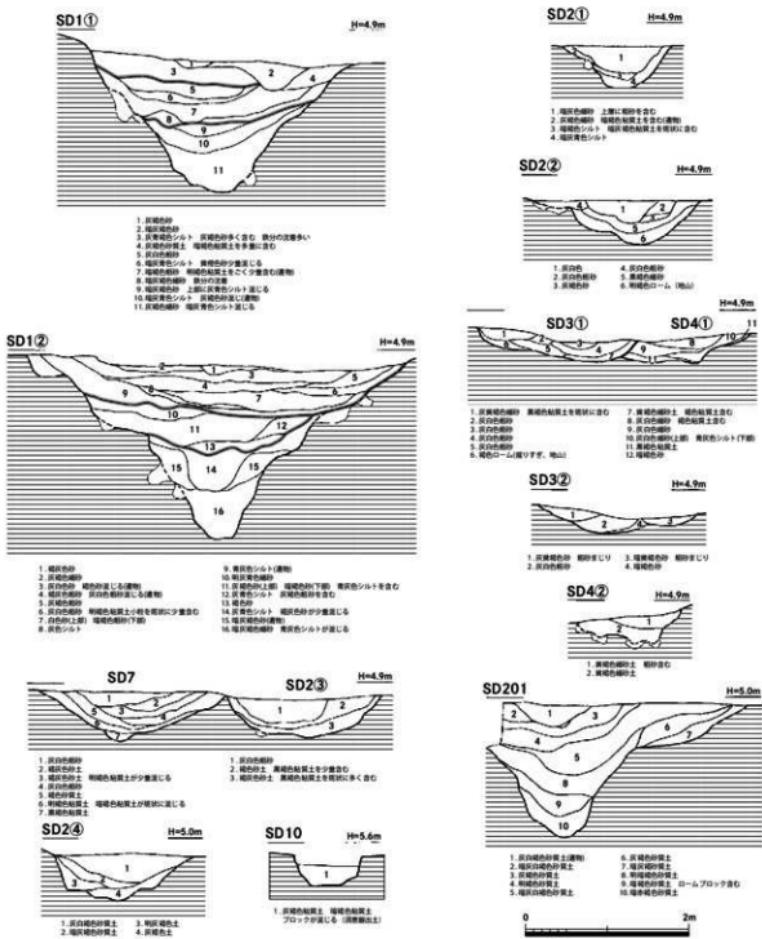
第7図 SD1・2・3・4・7・10・201実測図 (1/40)

SD1（第7図） 調査区の西端で確認した。西壁に沿うように検出され、調査区の中央付近で南北方向に曲がり、調査区外に延びている。長さ約26m、幅2～2.5m、深さは0.85～1.1m程を測り、断面V字に近い逆台形状を呈する。南端でSK8と重複し、これよりも古い。北端も調査区外に延び、北側に隣接する第110次調査区で検出された、SD08に延長するものと考えられる。水成堆積が顕著であり、シルト層の堆積を挟んで、最低2回の掘り直しが行われた可能性がある。埋土からは、弥生時代中期後半～古墳時代初頭の遺物が多く出土した。出土遺物は、上層に弥生時代後期～古墳時代初頭のもの、下層に弥生時代中期後半の土器が多い傾向にある。SD1は、弥生時代中期後半には掘削され、弥生時代後期を通じて、掘り直し等の維持管理が行われながら存続し、古墳時代中期には埋没したものと推定される。その後、古墳時代中期後半に位置づけられるSK8が掘削されたのであろう。

S D 2・3・4・7 (第4・7図) S D 2は、調査区の西側に位置し、S D 1とほぼ並行し、台地の形状に沿うように湾曲している。現状で長さ約30m、幅0.6～1.4m、深さ15～25mを測る。北端はS K 53に削平されており、そのまま北側へ延びるのかは不明である。なお、第110次調査では、S D 2の延長と考えられる溝は検出されていない。また、調査区の西側ではS D 3と重複し、S D 4と合流する。南側ではS D 7と合流している。S D 3はS D 2を越えて北西方向に流れているようである。埋土は暗灰褐色砂質土・粗砂・シルトで水成堆積が顕著で、底面には凹凸がある。

S D 10 (第4・7図) 調査区の東側中央北寄りに位置する。現状で長さ約5m、幅約0.5m、深さ15～20cmを測る。北西から南東方向に延びている。東側の流路はおそらく古墳時代中期までには埋没していると考えられるため、流路と関連する遺構というよりは、区画等の機能をもつ溝であると推測される。埋土は灰褐色粘質土で、水が流れたような痕跡はみられない。埋土中から須恵器片が出土した。遺構の時期は古墳時代中期後半以降と考えられる。

S D 201 (第4・7図) 調査区の南西側で検出された。検出された他の溝が、南北方向に近い方位をとるのに対し、このS D 201は東西方向に流れている。検出部分は短いものの、現状で約3.5m、幅0.7m、深さ0.4～0.8mを測り、流路に向かって急激に落ち始めるあたりで、二股に分かれ、そのまま流路へと続いており、流路への排水機能をもつ溝であると考えられる。埋土は、灰褐色粗砂～砂を中心で、水成堆積である。埋土からは弥生土器小片を中心に遺物が出土したが、量は多くない。S D 2と重複し、これよりも新しい。

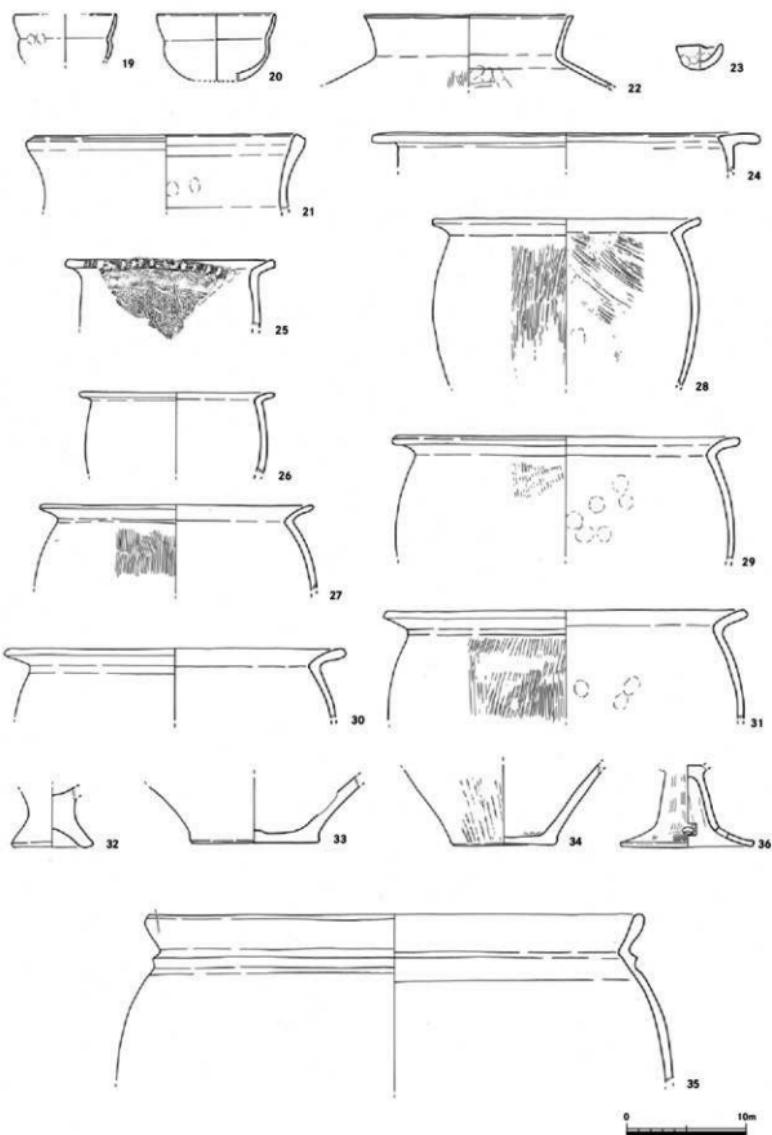
第8図 SD1出土遺物実測図 (1/4)

出土遺物（第8・9図） 19～48・56はSD1出土遺物で、全体に磨滅するものが多い。19～36・56は上層、37～48は下層から出土した。19・20は精製小型丸底壺で、19は口径8.2cm、20は口径9.5cmに復元できる。19の口縁部と胴部の境の屈曲部外面には指頭圧痕が残る。21は壺口縁部で、外反しながら外傾し、口唇部上端はわずかに摘み上げられる。頸部内面には、指頭圧痕が残る。22は土師器壺口縁部で、口径17.2cmを測る。口縁部は直線的に外傾し、わずかに凸凹があり、口縁端部は斜めに摘み上げられる。外面は縦方向の刷毛目、内面胴部はヘラケズリが施され、肩部には指頭圧痕が残る。

23は手捏ねのミニチュア鉢である。24～31・35は壺口縁部である。24は断面鋸先状、25は如意形、26～31はくの字状を呈する。25の口縁端部には刻目が、胴部外面には縦方向の刷毛目が施される。26は小型の壺で、口径16.1cmに復元される。27～31の胴部外面には縦方向の刷毛目が施され、28の内面には刷毛目と指頭圧痕が残る。29・31の胴部内面にも指頭圧痕が残る。35は口縁部と胴部の境界に断面三角形の突帯が貼付される。胴部外面は縦方向の刷毛目が、内面には不鮮明だが指頭圧痕が残る。32～34は壺底部としたが、33は壺の可能性もある。32の器壁は厚く、上げ底を呈し、33・34の器壁

は薄く、平底を呈する。36は高壺脚部である。底径は11.0cmで、脚柱部外面は刷毛目後、縦方向のミガキ、裾部外面は横方向のミガキ、裾部内面は横方向の目の細かい刷毛目が施される。56は蛇紋岩製の勾玉である。長さ1.7cm、最大幅1.0cmを測り、暗緑色を呈する。穿孔は両側から施されている。

37は丹塗広口壺の口縁部で、口縁端部は中央部がわずかに凹む。38は丹塗瓢形土器で、外面は縦方向の刷毛目が施され、内面には指頭圧痕が残る。39は丹塗無頸壺蓋で、外面は縦方向の刷毛目、内面は指オサエが施される。40は蓋のように図化されているが、上げ底の甕底部である。41は蓋で、外面に

は縦方向の刷毛目が施される。42・43は甌で、口縁部は断面くの字状を呈し、外面には縦方向の刷毛目が施され、内面には指頭圧痕が残る。44は丹塗高環環部である。口縁部は断面鋸先状を呈す。口縁上部は平坦に整えられ、暗文風の平行ミガキが施される。45は丹塗鉢か。口縁部下部に、中央部が凹む断面台形の突帯が1条貼付される。46～48は器台・支脚で、外面は指オサエ痕が残る。

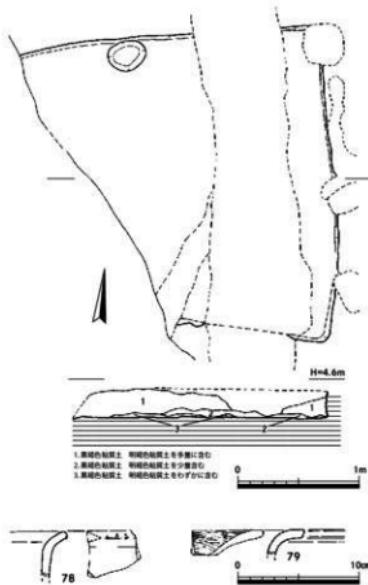
第12図 SC115実測図
及び出土遺物実測図(1/40, 1/4)

S C115 (第12図) 調査区の西側北寄りで検出された。S D 1・S D 2と重複し、これらよりも古い。西側はこのS D 1によって、中央付近はS D 2によって削平されているが、北壁2.3m、東壁2.3m、

南壁1.2mが遺存し、残存壁厚は0.25mである。平面形は方形あるいは長方形を呈するものと推測される。埋土は黒褐色粘質土で、明褐色粘質土を斑状に含む。床面ピットは1基検出されたのみで、主柱穴は不明である。埋土中からは、弥生土器片や黒曜石剥片等が出土したが、いずれも小片である。

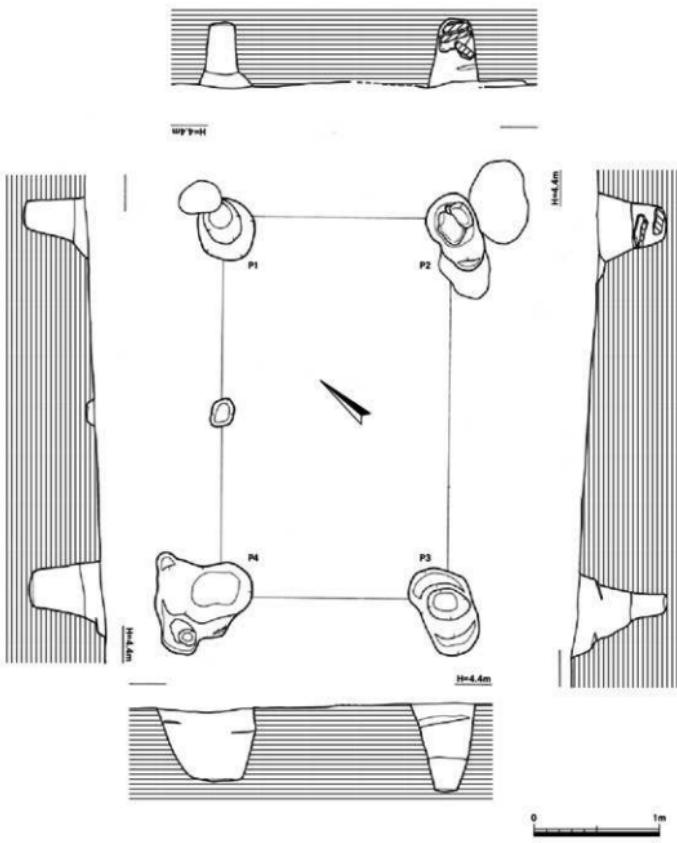
第13図 SB187実測図（1/40）

S B 187（第13図） 調査区の北側中央付近に位置する。規模は、桁行1間×梁行2間で、桁行約1.85m、梁行約3.1mを測る。検出した柱穴は長軸0.5～0.8m、短軸0.4～0.45mの円形および椭円形で、深さは0.5～0.8mを測る。P 2の底面付近には、長さ25～30cm程度の扁平な石が3つ出土し、底面直上のものは水平に据えられているような状況で、柱材の沈下防止・固定を目的として据えられていたものであろう。柱穴からは、弥生土器の小片が出土したが、P 3では甕や壺等がまとめて出土しており、建物廃絶時に一括して廃棄されたものと考えられる。

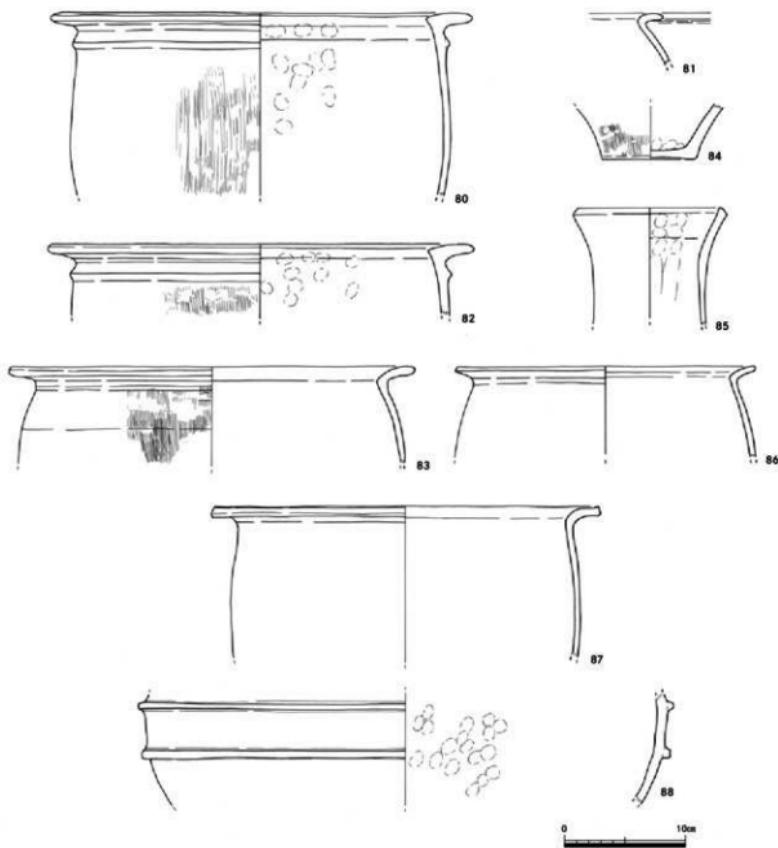
第14図 SB187出土遺物実測図（1/4）

出土遺物（第14図） 79～87はP 3で出土した。全体に器壁が磨滅しているものが多い。80・87は壺である。80は無頸壺の口縁部で、口縁部周辺は横ナデ調整される。87は胴部片で、最大径は44.0cmを測る。断面台形の突帯が2条貼付される。内面には指頭圧痕が残る。81・82・85・86は甕口縁部である。81は断面鋸先状を呈し、口縁の下部に断面三角形の突帯が貼付される。外面は縦方向の刷毛目、内面ナデ調整で、指頭圧痕が残る。口縁部周辺には外外面に黒色顔料が塗布されているようである。82・85は断面くの字状を呈する。82の外面は縦方向の刷毛目後、横ナデが施される。86は断面如意形を呈し、口唇部上端は上方に、下端は横向につまみ出される。83は甕底部で、径7.9cmを測る。器壁はやや薄く、わずかに上げ底を呈する。外面は縦方向の刷毛目、底部内面には指頭圧痕が残る。84は器台で、口縁端部は平坦に仕上げられる。内面は指オサエ・指ナデ調整される。出土遺物から、弥生時代中期前半に位置づけられよう。

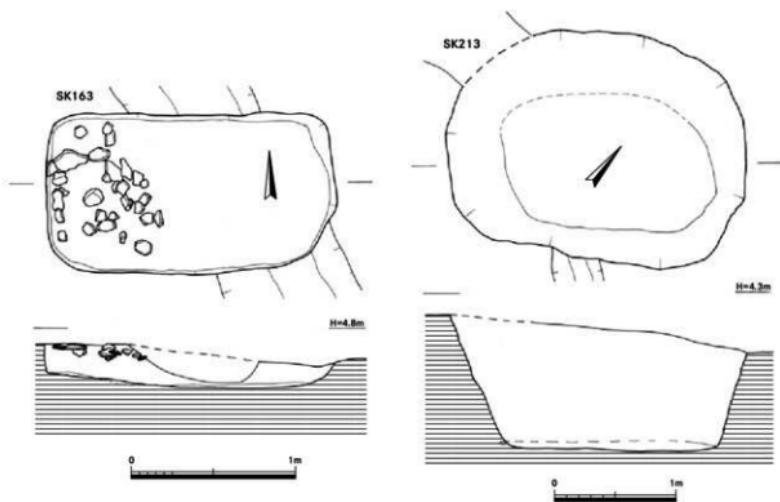
第15図 SK163・213実測図 (1/30)

S K 213 (第15図) 調査区の南端付近に位置する。長軸約2.45m、短軸約1.85m、深さは0.9～1.0mを測り、平面橢円形を呈し、壁の掘り込みする。S D 201と重複し、これよりも古い。S D 201によって、西側の一部が削平されている。また、北側底部付近は掘り過ぎたため、復元したラインを破線で示している。埋土は灰褐色粘質土で、黄白色粘土や青灰色粘質土を斑状に含んでいた。埋土からは、わずかに弥生土器の小片が出土したが、図示できるものはない。土坑としたが、形状から貯蔵穴である可能性もある。出土遺物から時期を判断することは難しいが、S D 201との新旧関係から弥生時代中期後半以前の遺構であると考えられる。

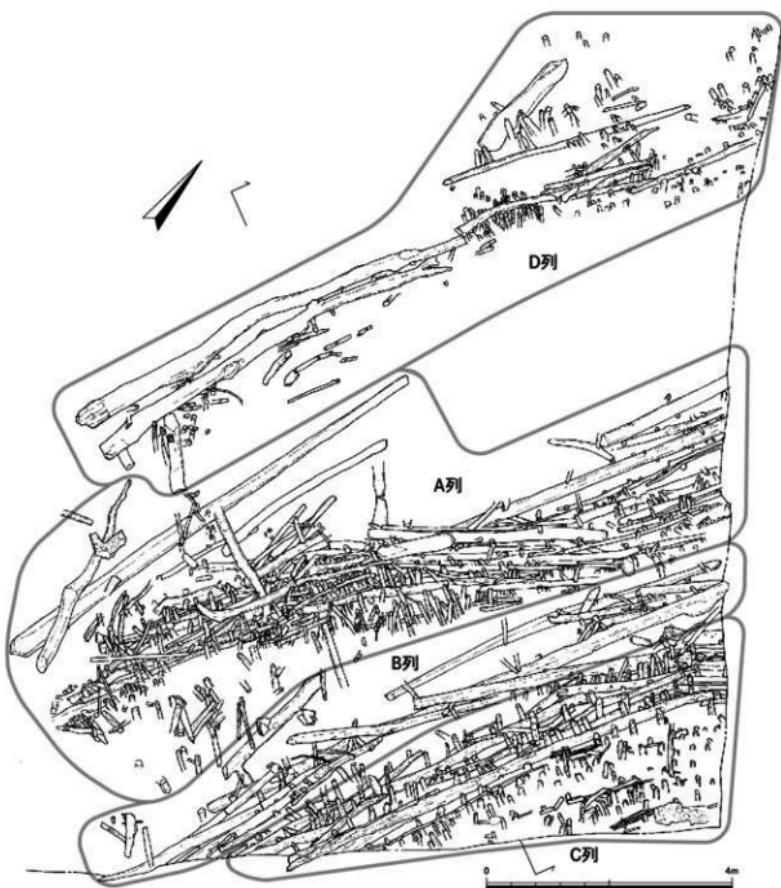
第19図 井堰A・B・C・D列全体図 (1/80)

A列（第11・19・20図） 確認した4基の井堰のうち、北から2列目に位置する。現状で、長さ約11.5m、幅1.5～4m程度を確認した。この幅には、背後に設置されている支保材と考えられる部分も含んでいるので、杭や横木が密に組まれている本体ともいるべき部分は2.0～2.2m程の幅である。東側は調査区外へさらに伸びているため明確でないが、平面形は直線に近いが、わずかに弧を描いているようにみえ、流路の流れに対して斜行するアーチ状の構造であったと推測される。A列は、合掌型と後方支保工型の組み合わせによって構築されている。基本的には、横木と杭を合掌型に組み、背面

C列（第11・19・21図） 4列の井堰のうち、もっとも南側に位置する。長さ約10m、幅3～4m程を確認した。C列は、B列が構築されたことによって堆積した粗砂およびB列自体を土台にしたことが明確に分かる（第29図、図版9（47）・（48））。東壁の土層断面では、B列前面の白色粗砂の斜面上に大型横木と杭を交互に積み重ねている様子が看取でき、西側では、B列前面の杭列に接して、横木が配置されている。横木は5～6段が積み重ねられており、B列よりもさらに高さを増している。そして、背面側（B列側）から緩い角度で横木と杭を積み重ねることで安定性を増し、前面には大量の杭を直立および斜めに幅広く並べることで、強い水圧に対応して、より強固になるように構築されているのであろう。この杭部分の土層は淀み状になっており、水流をしっかりと受け止めていたことが分かる。なお、C列の前面側（下流側）は調査区の隅にあたり、掘り下げが困難であったため、この部分が杭のみで構成されていたのか、横木も置かれていたのかは不明である。また、C列の横木下部の砂層でも大量の木の葉が厚く層状に出土しており、B列前面に堆積した砂層にさらに葉を貼り付け、敷き込むようにして横木が置かれている。これも土台となる砂層を水流による流出から保護するために採られた工法と考えられる。

D列(第11・19・28図) 検出した4列の井堰のうち、もっとも北側に位置する。長さ約12m、幅1~3m程を確認した。D列も流れに対し、斜行する緩いアーチ状を呈すと推定され、A~C列と比較すると最も西に振れており、流れに対してやや開いた形となり、緩やかな角度をとる。また他の列と比較しても上部のレベルが低く、洪水等によって損壊しているものと考えられる。構造としてはA列に近く、合掌型と考えられ、横木を斜めおよび直立に近い杭によって挟み込むようにして構築される。ただし、東側と西側でその構造が大きく異なっており、西側では長大な横木を使用し、固定している杭の数も極端に少ない。また、図示できていないが図版7(36)のように、この長大な2本の横木の東端付近で、東側の延長と考えられる杭と横木がA列に向かって南東方向に延びており、本来、東側部分はより湾曲

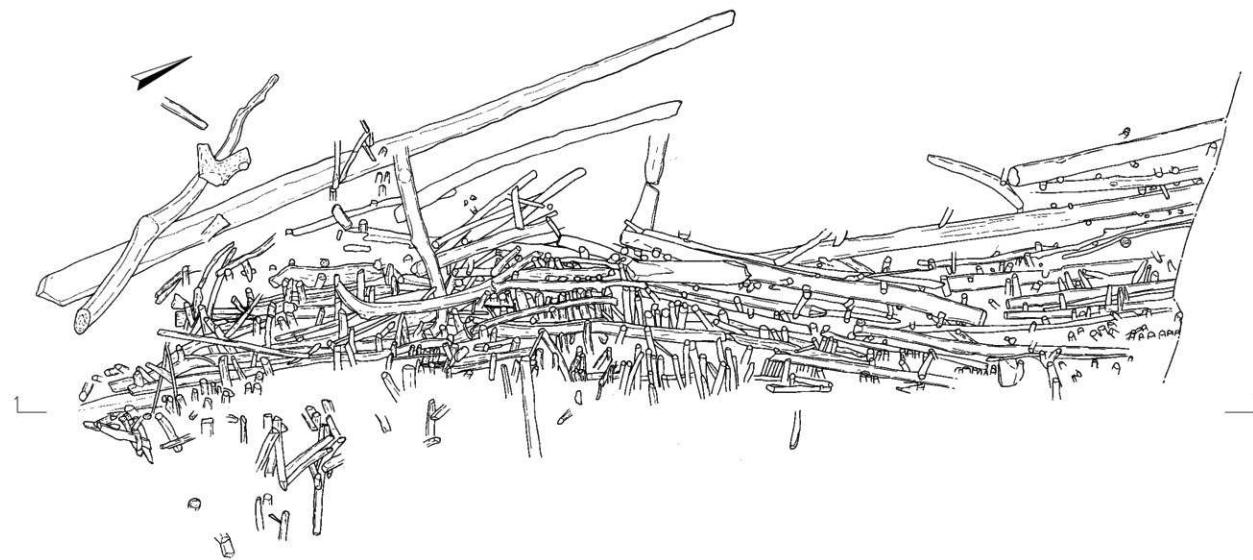
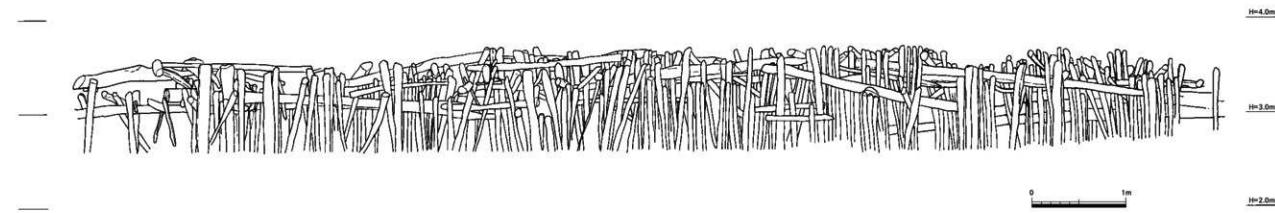
第20図 A列平面図および立面図 (1/40)

側にはより太い横木および直立に近い杭を多数打ち込むことで、前面の合掌型部分を支持しているような構造をもつ。使用されている杭については、杭頭から先端までの全てを掘り出すことができたものが少ないと、長さ2mを超えるものが多く、長いものは2.4mを超すものもある。中央部から西側にかけては、横木を支保材によって支え、さらにその背後にも長大な横木を配置している。また、中央～西側の背後にはやや壊れたような状態の杭や横木が並ぶ部分があり、現状のA列は、これ以前に構築された堰とこの井堰によって堆積した砂層を土台のように利用して、その前面に補修・増築をしたものとも考えられる。さらに、D列の長大な横木に接するようにして、貫通孔に杭を打ち込み固定した支保材（第31図156 D4003）が出土しているが、これは当初D列に関連するものと考えていたが、固定する方向が通常の支保工型にみられるように上流側であるならば、D列の横木を利用してA列の背後を支えていたと考えることもできよう。A列は、D列の構築後に作られ、しかもD列を土台のように利用して構築されていると考えられる。

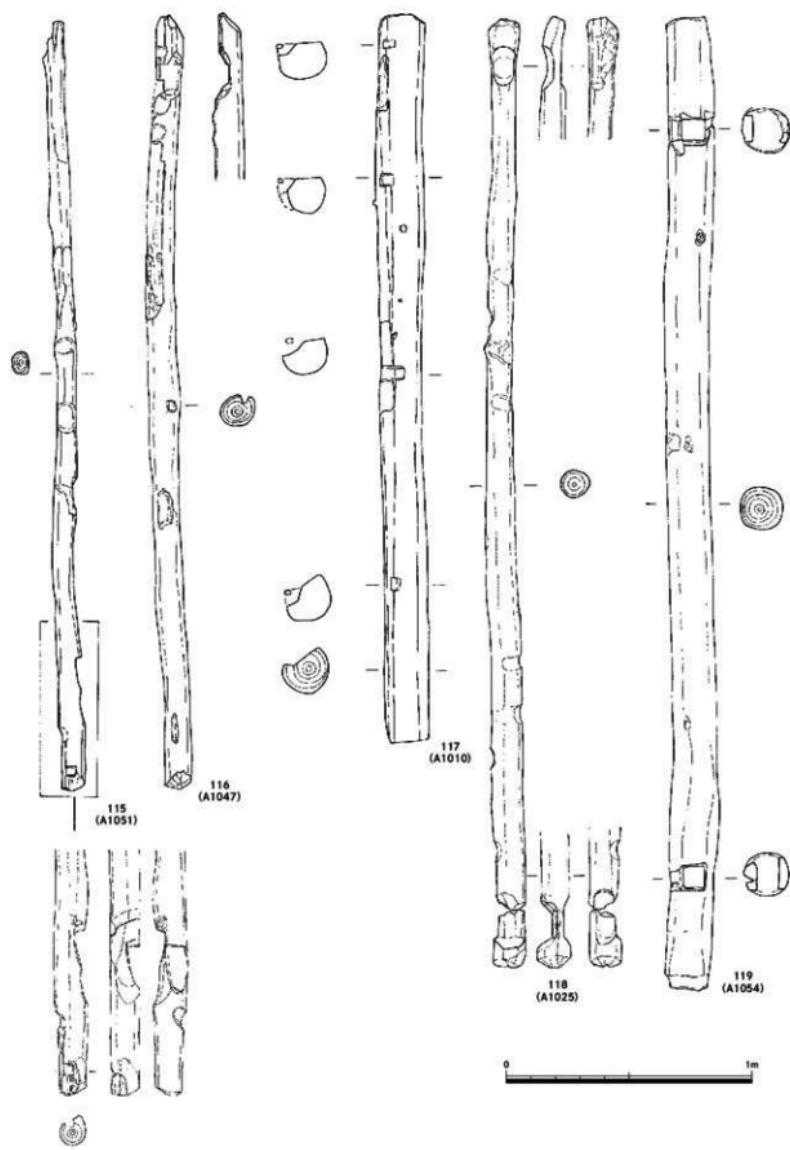
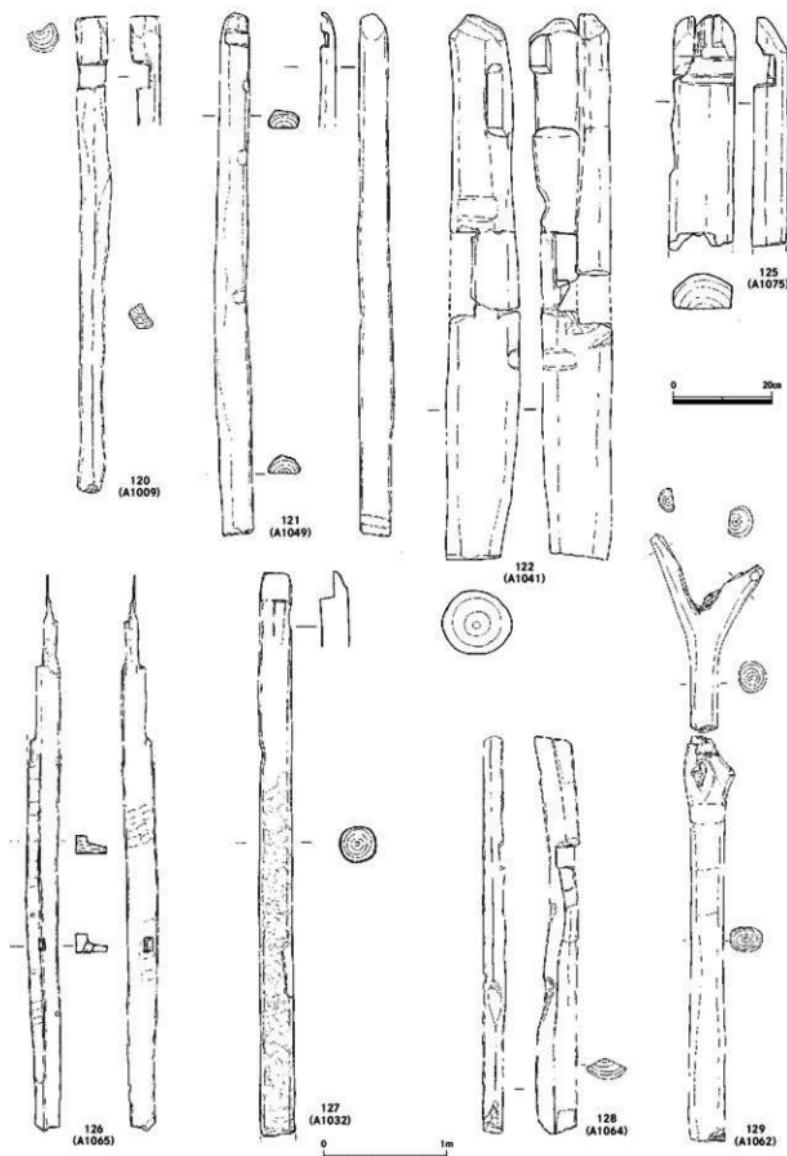
第22図 A列出土木製品実測図① (1/20)

出土遺物（第22・23図） A列を構築していた材には、建築部材の転用材が多く認められた。杭も垂木転用のものが多い。杭については後述する。115は一端に欠込と枘穴のある横架材で、桁材と推定される。欠込はすべて重複しており、一方向に重複して2つ、90°の角度をつけて1つ施されている。これらの加工は全てが同時に機能したものとも考えられるが、この材が2度もしくは3度建築材として転用されたことを示すものである可能性がある。116は桁もしくは垂木と考えられる。横架材のための欠込が一端にあり、中央部には枘穴がある。117は丸桁と考えられ、約80cm間隔で約4×4cmの目途孔が3箇所、50cm離れて1ヶ所認められる。118は大引材と推定される。両端に欠込がある。端部は切断し、整えられている。119は梁と考えられ、貫通孔が1ヶ所ずつ認められる。裏面には円形の凹みがあり、材を受けた痕跡と考えられる。120はミカン割の横架材で、梁・桁か。端部に半方形の欠込がある。121・125は根太と推定される。端部は舳先状に加工され、端部には欠込が認められる。121はやや角度がついている。122は横架材もしくは柱の可能性がある。中央付近に4×10cmの貫通孔があり、端部付近に欠込が認められる。126は高床建物の鶴居もしくは敷居と考えられる。スギの板目材を断面L字状に加工され、5×2.5cmの目途孔がある。表面にはヤリガンナ掛けの痕跡が残る。127は樹皮付きの芯持丸太材で、端部に欠込と考えられる加工があり、横架材と考えられる。128はミカン割材で、欠込があり、横架材であろう。129は又柱と考えられ、又部は丸く抉り込み、枝部の内側は直線的に削られている。

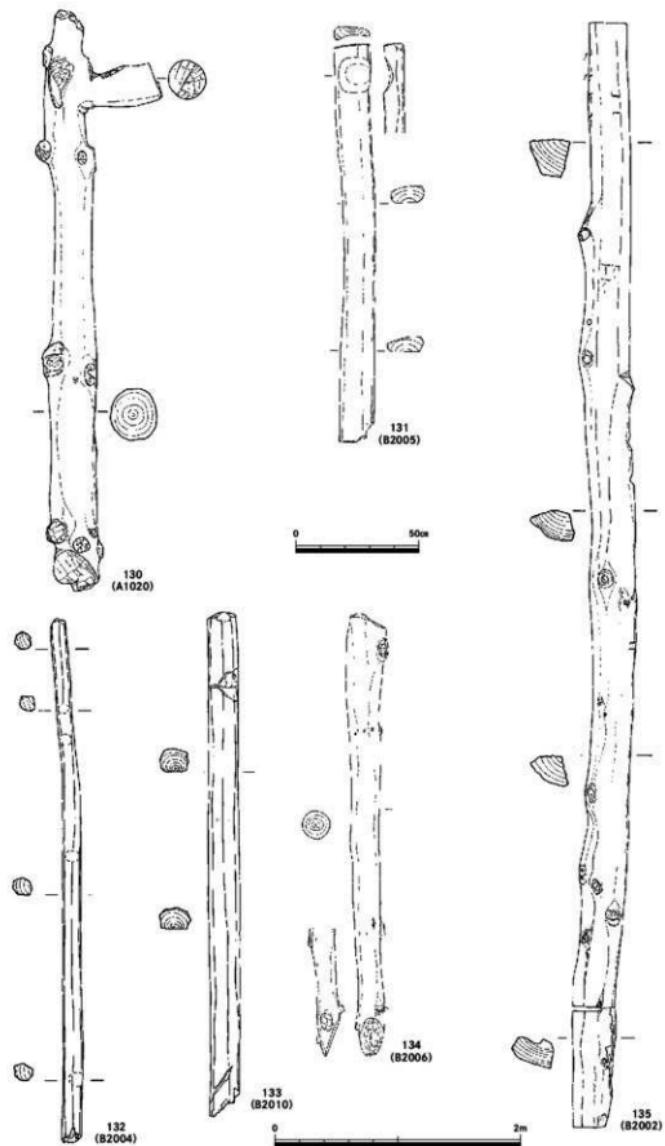
第24図 B列出土木製品実測図 (1/20、135は1/40)

出土遺物（第24図） 130は又柱で、枝打ちや下端部・枝部の切断加工の痕跡はシャープで、鉄製工具による加工が行われたようである。又部にはV字状に切れ込みが入れられる。131は欠込のある横架材で、ミカン割材に丁寧な面取り加工を施している。132・133は柱か。ミカン割材を面取りしている。134は横木として用いられていた芯持丸太材で、端部は鋭く切断されている。135は横木として用いられていたミカン割材で、現存長8.98mを測り、調査区外に延びていたために切断して持ち帰ったもので、本来はさらに長い。材を割る際に用いた楔の痕跡が残る。樹皮側には面取りされ、割り面の節や枝部の膨らみは丁寧に削り取られる。

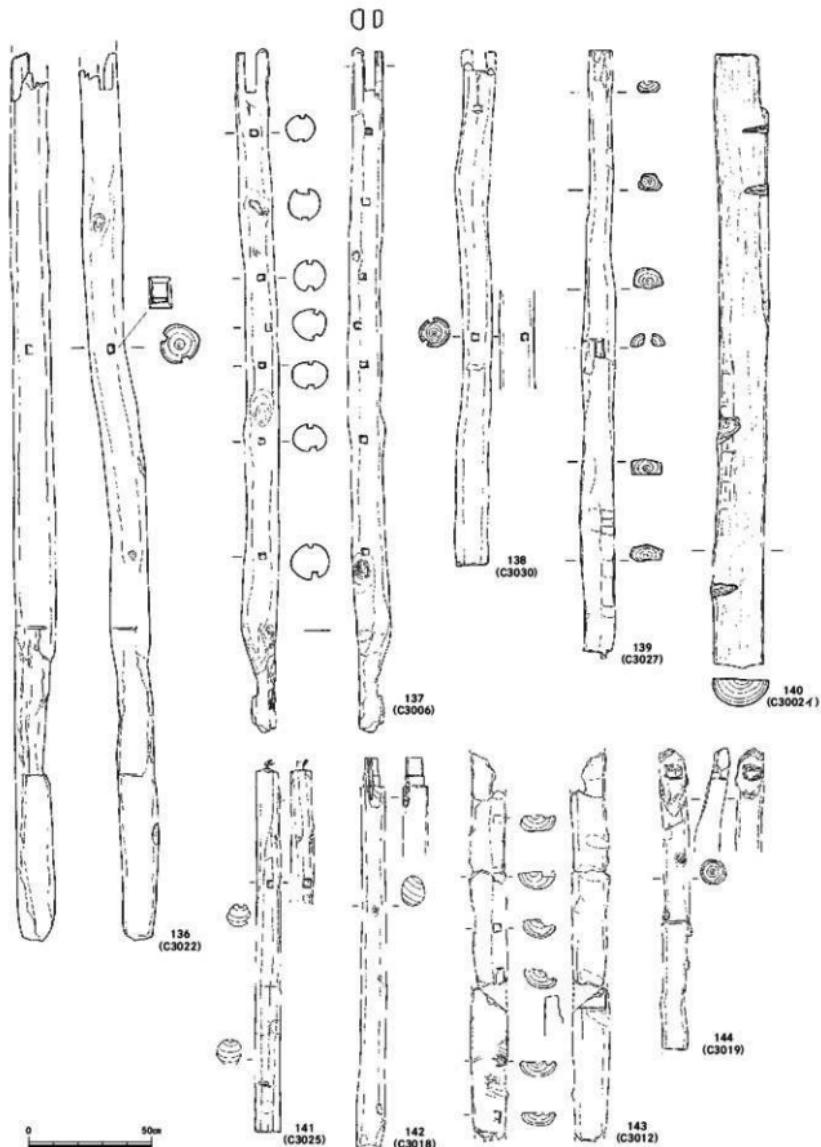
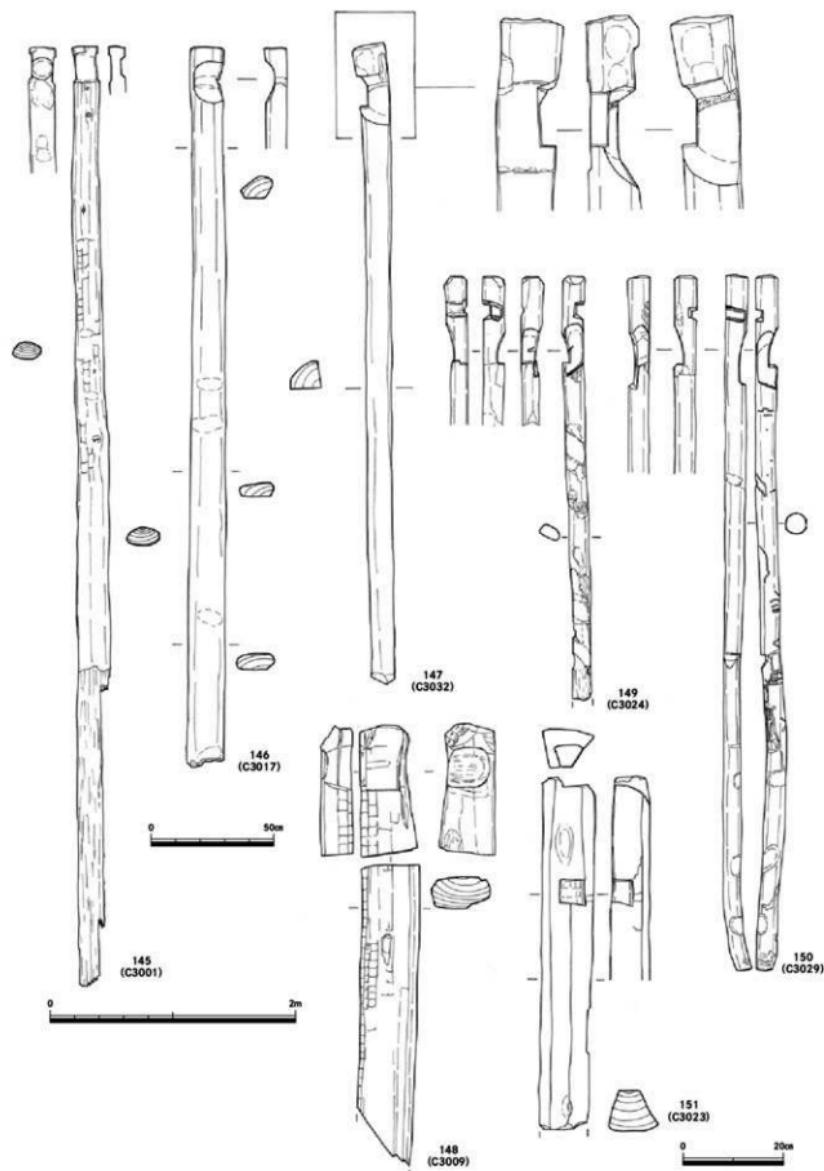
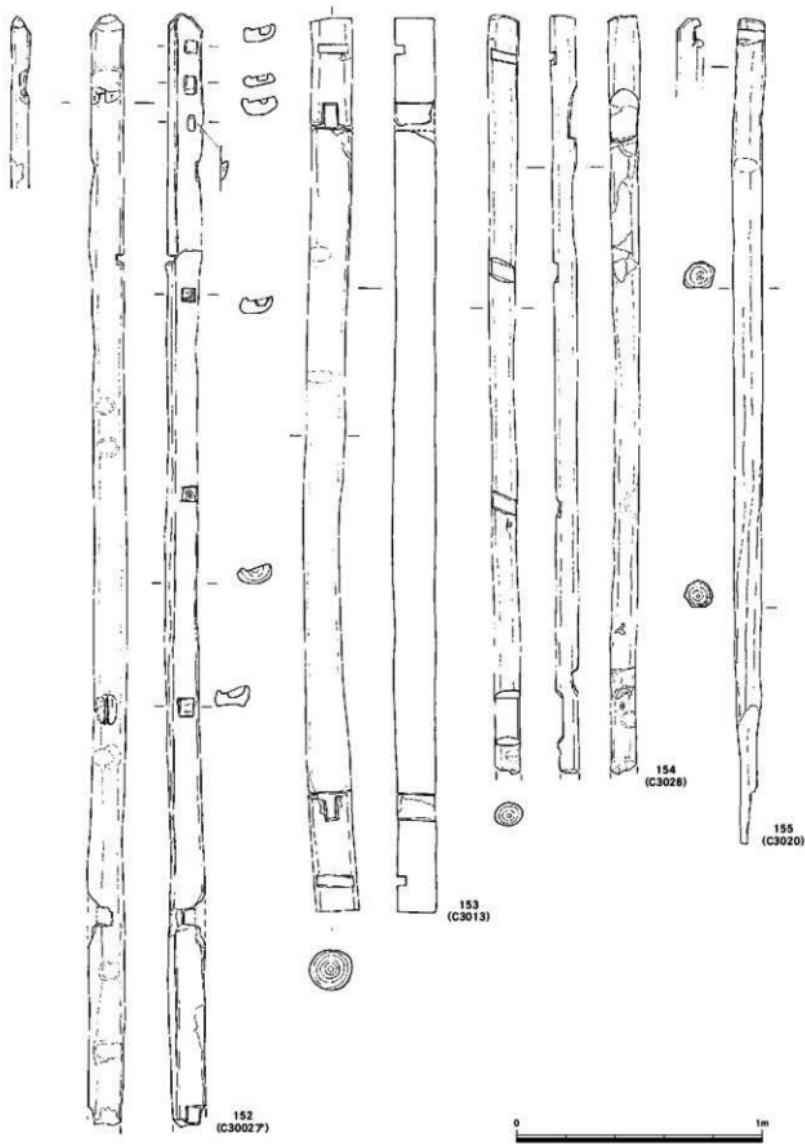
第25図 C列出土木製品実測図① (1/20)

出土遺物（第25・26・27図） C列で使用されていた構築材には、他の列と比較しても建築部材の転用材が多く出土した。136は隅柱と考えられ、端部には貫通孔もしくは輪廻があり、枘穴が1ヶ所認められる。137は柱あるいは丸桁と推定される。端部には輪廻込み、もう一端には欠込があり、表面の対応する位置に枘穴がある。138は隅柱と推定され、貫通孔もしくは輪廻があった痕跡がある。中央やや下寄りに120°の角度で2ヶ所の枘穴が認められる。139は梁か。中央付近に長方形の貫通孔があり、面取り加工が施される。140は半割材で、割り面の節や枝部分の凹凸は丁寧に調整され、

平坦に整えられている。床材である可能性がある。141・142は丸柱で、ミカン割材を丁寧に面取りし、丸く加工している。142は2段の枘が造り出され、加工は丁寧である。143は横位で使用したとすると鶴居もしくは敷居、縦位で使用したと考えると縦棧もしくは縦框の可能性がある。18~20cm間隔で方形・長方形の枘穴が並ぶ。144は横木として使用されていた。方形の孔が穿たれているが加工は粗く、伐採後運搬時に使用した縄掛孔である可能性が高い。145は横架材で、現存長7.52mを測る。一端は欠損しているが、端部は相欠仕口となっている。全体に面取り加工が施されており、加工は丁寧である。桁あるいは根太と考えられるが、棟木の可能性もある。146は梁か。一端は欠損しているが、端部に欠込があり、全体に丁寧な面取りが施される。147は横架材で、端部には相欠仕口があり、これを90°回転した位置にも欠込が施されている。現状で、半割材をさらに半分にした1/4材になっており、半割材の横架材として使用した後、半分に割り、新たに欠込仕口を施して別の横架材として転用された可能性がある。148は横架材で、端部に相欠仕口がある。145(C3001)と同じような加工である。全体に面取りが施されており、加工は非常に丁寧で、加工痕が明瞭に残る。149・150端部に欠込があり、その下部にも角度の異なる3面の欠込があり、149・150は左右対称の加工と言える。屋根の妻側へりの叉首の可能性があり、破風に連絡する材であると考えられる。151は断面台形を呈する材で、中央付近に蟻溝と考えられる仕口がある。152は桁側で使用されたと考えられる横架材で、断面L字状を呈し、約80cm間隔で方形穴が穿たれ、同様の穴が端部には2ヶ所近接して穿たれる。その横には斜め方向に穿たれた小穴がある。裏面には渡腮仕口が端部付近と中央付近に各1ヶ所認められる。この材は、方形穴で垂木を受け、屋根材をL字状部分で、斜めの小穴はその屋根材を留めるための枝等を差し込むための穴であると推定される。153は両端に長方形の欠込があり、その内側には貫通孔が認められる。両端の欠込には渡腮が組むと考えられ、152のような材と組み合うのである。154の片面には斜め方向の欠込が3ヶ所、材と直交する幅の広い欠込が1ヶ所あり、裏面には端部に1/4梢円状のやや斜め方向の欠込がある。切妻屋根の妻部分で使用された叉首と推定される。155は桁あるいは根太と考えられる。端部には欠込があり、表面は面取り加工される。

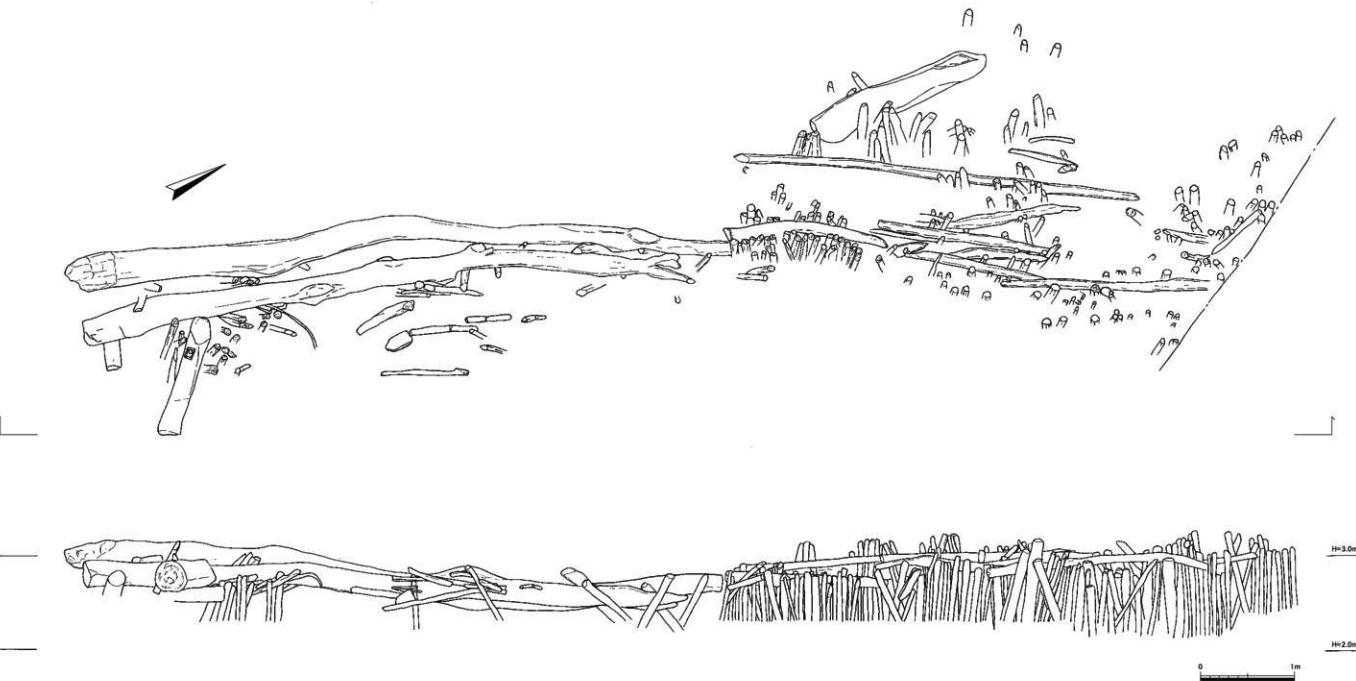
第28図 D列平面図および立面図 (1/40)

した構造であったことが窺える。このことから、D列は構築当初の井堰が洪水によって損壊し、残存した部分の西側に長大な横木が加えられたと考えられ、補修・改修が行われた可能性がある。

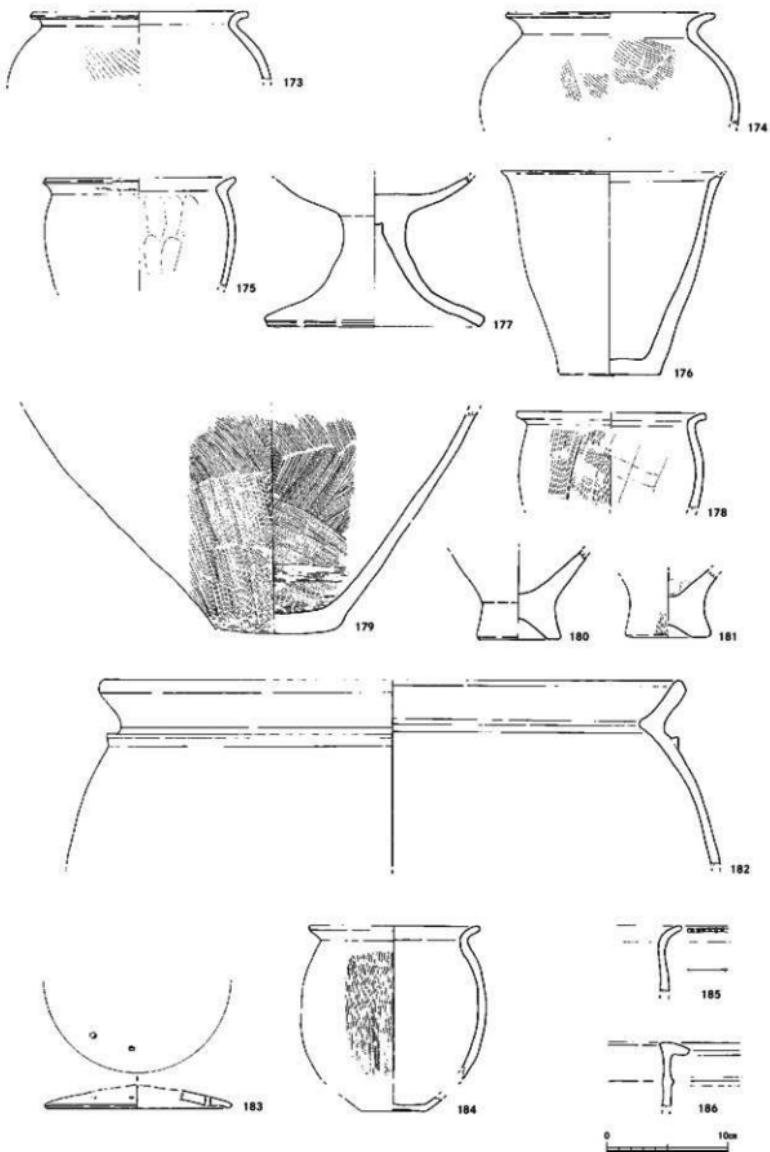
第33図 井堰および流路出土遺物実測図 (1/4)

井堰および流路出土遺物（第33図） 各井堰の掘り下げ作業時には、堰構築材の間や井堰を覆っていた粗砂から土器や農具といった木製品が出土したが、量はそれほど多くない。遺物については、堰構築部材の中や引かかかった状態で出土したもの、また、その井堰が構築されたことによって堰き止められ、堆積したと考えられる堰前面の砂層中から出土したものを、その列の出土遺物として取り上げた。土器や木製品についても、出土位置を記録できたものについては、堰構築材の取り上げに使用した番号をそのまま連続して付した。堰との関係が不明確なものについては、流路出土の遺物として扱い、例えば、「A列西側」などのように標記した。

173～175・177・180はA列から出土した。173・174は無頸壺で、全体に調整は粗い。173の胴部外面はナデ後粗い刷毛目、内面は指オサエ後、ヘラ状工具によるナデが施される。174の外面には粗い刷毛目、内面胴部上位は指オサエ後斜め方向の刷毛目、下位は指頭押圧ナデが施される。175は小型甕で、外面にはヘラ状工具によるナデ、内面には指頭押圧ナデが施される。頸部外面には、刷毛目工具の先端の痕跡が残る。177は、丹塗高坏で坏部口縁部周辺が欠損する。裾部端部は中央部がやや凹む。坏部外面はナデ調整後に丹塗研磨が施され、脚部外面も同様だが、脚柱部は縦方向、裾部は横方向に研磨され、研磨はやや粗い。脚部内面は指頭押圧ナデにより調整される。180は甕底部で、器壁は厚く、上げ底を呈する。外面は指頭押圧後にナデ調整される。179は甕の胴部から底部片で、A列とB列の間のB列寄りの砂層で出土した。淡灰褐色を呈し、胎土は緻密だが、砂粒を含む。外面には縦・斜め方向の刷毛目、内面には各方向からの刷毛目が施される。底部は平底に近いが、わずかに凸レンズ状に膨らむ。176はB列で出土した甕で、口縁端部がわずかに欠損する。内面は指頭押圧ナデが施される。整形・調整とも粗い。178・181・182はD列から出土した。178は甕である。灰褐色を呈し、胎土は緻密で雲母を含む。外面および口縁部上面には刷毛目、胴部内面は板状工具によるナデが施される。181は甕底部で、器壁は厚く、上げ底を呈する。外面には粗い縦方向の刷毛目、胴部内面・底部内面

には指頭圧痕が残る。182は甕棺と考えられ、口径47cmに復元される。口縁部下位には断面三角形の突帯が1条めぐる。183はA列の南側で出土した無頸壺蓋で、わずかに丹塗りが残る。胎土は精良だが、微細な砂粒や雲母を少量含む。184～186は甕で、A列の南西側から出土した。184の外面は縦方向のやや粗い刷毛目が施される。内面は丹塗り、外面には丹と黒色顔料が塗布される。185は如意形口縁で、口縁端部には刻目が施される。口縁部と胴部の境には沈線が1条巡る。186は断面鋤先状を呈する口縁部で、口縁端部は垂下される。

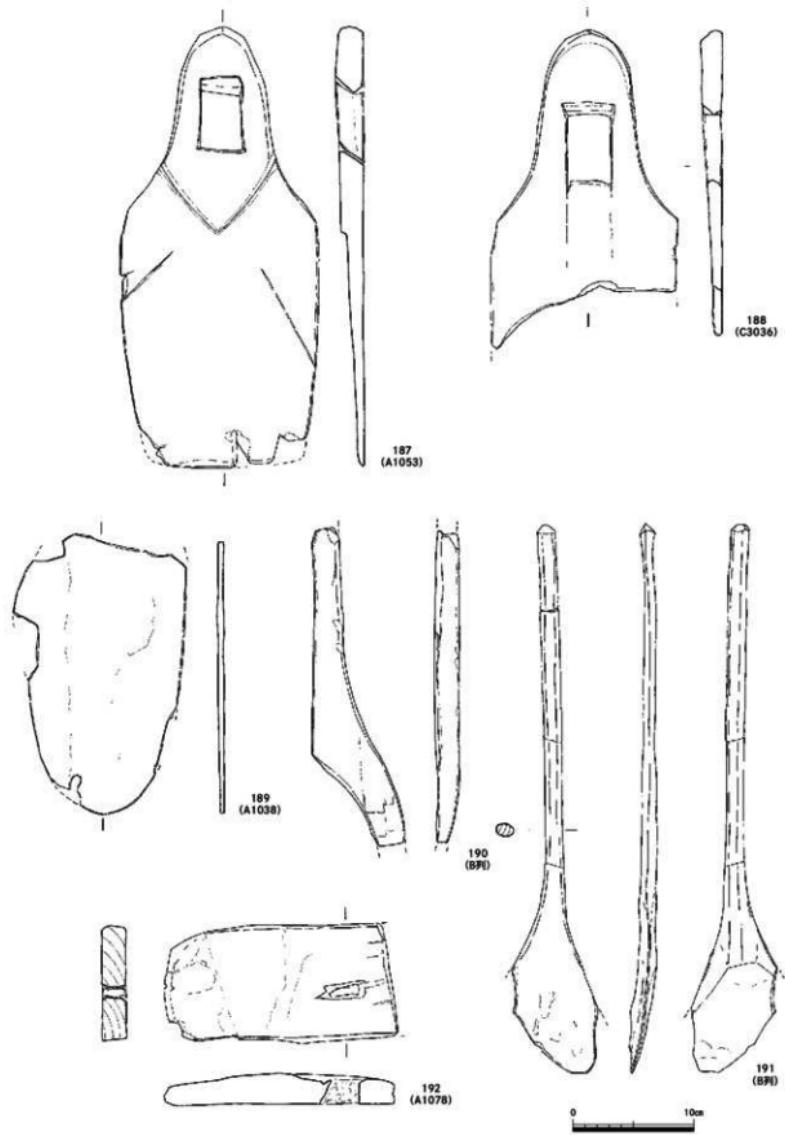
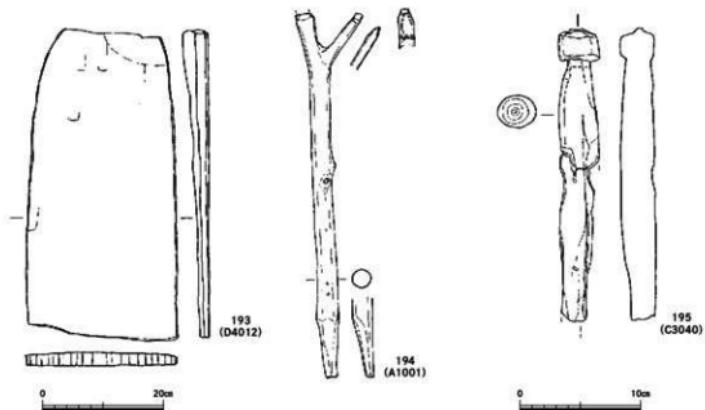
第34図 井堰および流路出土木製品実測図① (1/4)

井堰および流路出土木製品・木器実測図 (第34・35図) 187・188・189は平鋤で、187・188は柄装着部は方形孔である。187は方形孔の下部が三角形に造り出される。190は方形孔の二又鋤であろう。全体に丁寧な面取り加工が施され、表面の加工痕が残る。191は杓子形木製品で、柄部分は先端も含め、丁寧に面取りされる。192は隅丸長方形の加工板材で、細いノミ状の工具で穿ったような孔が1ヶ所ある。193は柾目板材で、丁寧な加工が施されている。形状から平鋤の未製品と考えた。194は二又の儀仗状木製品である。端部は杭状に加工される。195は有頭棒状木製品である。磨滅・劣化が著しいが、頭部は面取り状の加工が施され、くびれ部分は明瞭である。この他にも井堰および流路からは、加工板材・棒材の端材や素材と考えられる樹皮が、数枚ロール状にまとまって出土している。

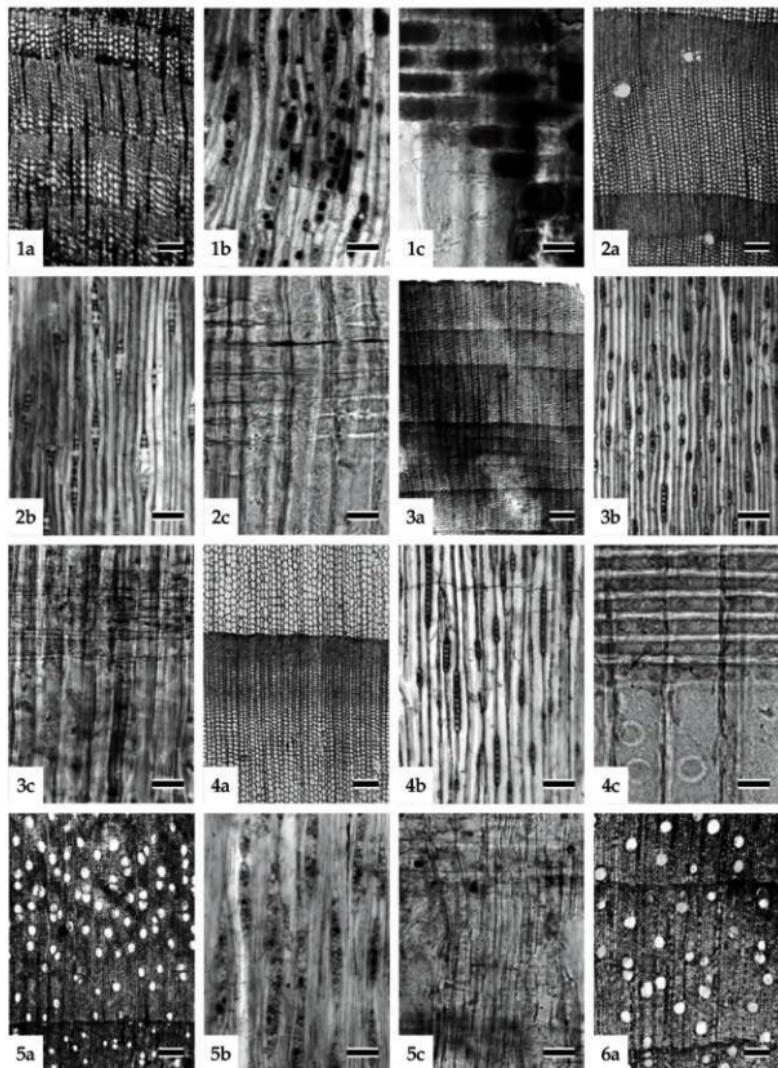
図1. 比恵遺跡第131次調査で出土した木製品・土木材の顕微鏡写真(1)

1a-1c: モミ属(枝・幹材、FKK-168)、2a-2c: アカマツ(枝・幹材、FKK-67)、3a-3c: イヌマキ属(枝・幹材、FKK-147)、4a-4c: スギ(枝・幹材、FKK-195)、5a-5c: クスノキ科(枝・幹材、FKK-52)、6a: ヤマビワ(枝・幹材、FKK-143)。a: 横断面(スケール=200 μm)、b: 接線断面(スケール=100 μm)、c: 放射断面(スケール=25, 50(5c) μm)。

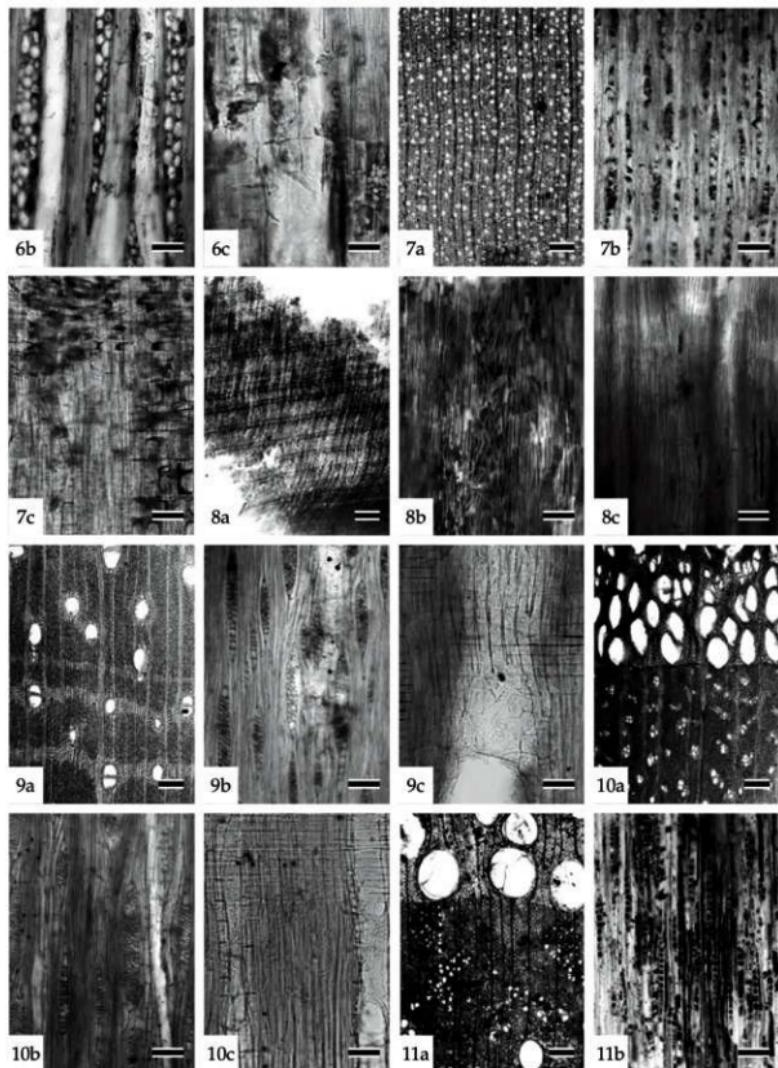
図2. 比恵遺跡第131次調査で出土した木製品・土木材の顕微鏡写真(2)
 6b-6c: ヤマビワ(枝・幹材、FKK-143)、7a-7c: イスノキ(枝・幹材、FKK-166)、8a-8c: サクラ属(広義)(樹皮、FKK-123)、9a-9c: ムクノキ(枝・幹材、FKK-153)、10a-10c: クワ属(枝・幹材、FKK-180)、11a-11b: クリ(枝・幹材、FKK-93)。a: 横断面(スケール=200 μm)、b: 接線断面(スケール=100 μm)、c: 放射断面(スケール=50 μm)。

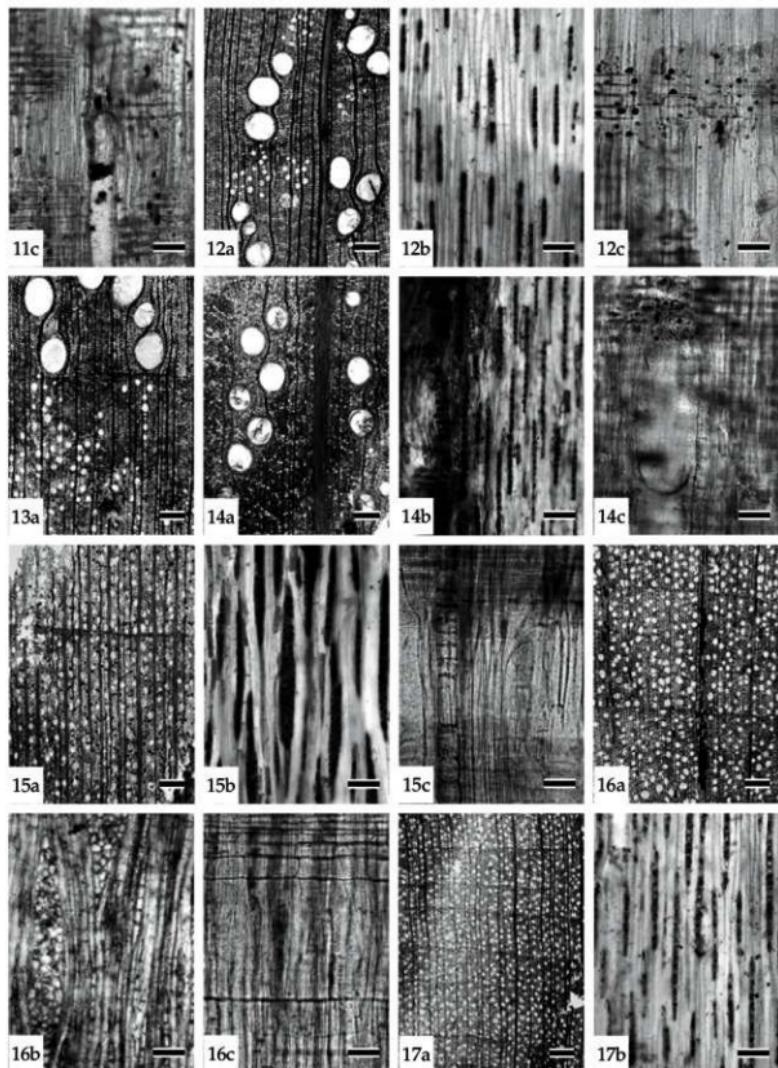
図3. 比恵遺跡第131次調査で出土した木製品・土木材の顕微鏡写真(3)

11c:クリ(枝・幹材、FKK-93)、12a-12c:ツブラジイ(枝・幹材、FKK-77)、13a:スダジイ(枝・幹材、FKK-62)、14a-14c:イチイガシ(枝・幹材、FKK-212)、15a-15c:ヤマモモ(枝・幹材、FKK-22)、16a-16c:ゴンズイ(枝・幹材、FKK-144)、17a-17b:サカキ(枝・幹材、FKK-137)。a:横断面(スケール=200 μm)、b:接線断面(スケール=100 μm)、c:放射断面(スケール=50 μm)。

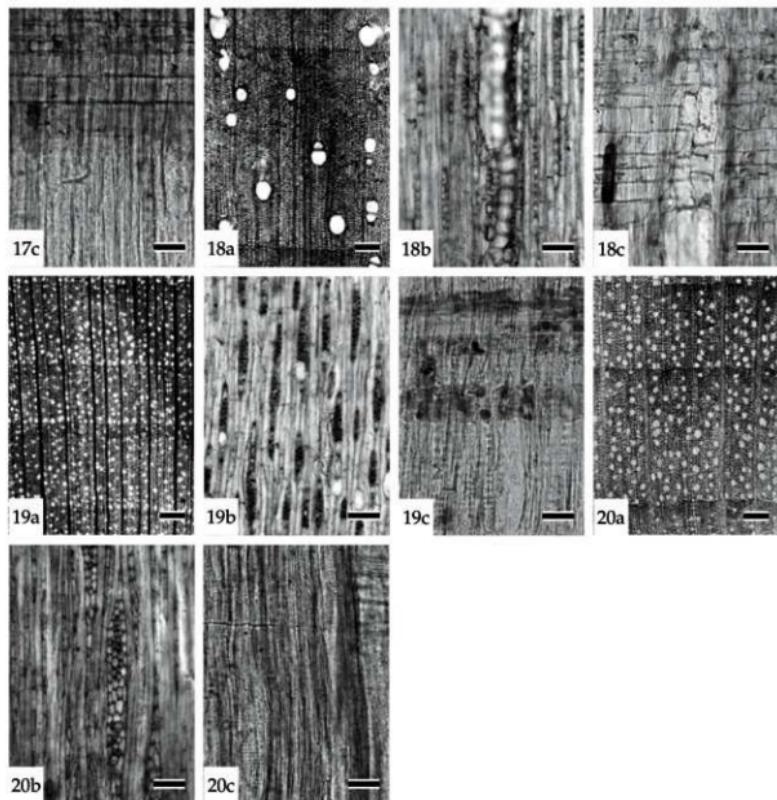
図4. 比恵遺跡第131次調査で出土した木製品・土木材の顕微鏡写真(4)

17c: サカキ (枝・幹材、FKK-137)、18a-18c: カキノキ属 (枝・幹材、FKK-126)、19a-19c: ツバキ属 (枝・幹材、FKK-51)、20a-20c: ハイノキ属 (枝・幹材、FKK-75). a: 横断面 (スケール = 200 μm)、b: 接線断面 (スケール = 100 μm)、c: 放射断面 (スケール = 50 μm).

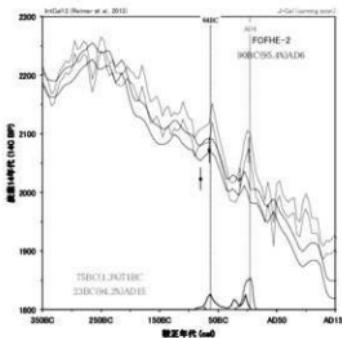
(1) A列1063：芯持、表皮あり、20年輪

外から1～5層と16～20層の炭素14年代を測定した。ウィグルの再現に2測定では十分でないものの、較正曲線IntCal上に合致する時期は見いだしにくい。一方“J-Cal”に対しては紀元前後の飛び出しを再現しているように見える。

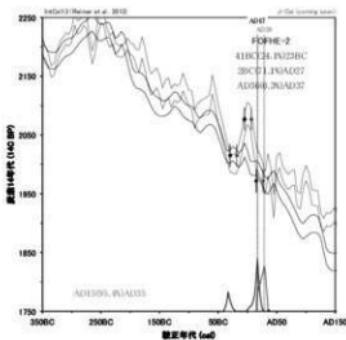
(2) B列2002: ミカン割、辺材・表皮あり、50年輪

外から1～5層、21～25層、46～50層の炭素14年代を測定した。21～25層の炭素14年代は較正曲線IntCalに対して上方に外れているように見えるが、A列1063の1～5層の値とほぼ一致している。このことは両者が同時期に生育した年輪の可能性を示すとともに、大気中炭素14濃度の値を反映した結果で、日本産樹木年輪の特徴と考えられる。最外層の年代は1世紀前半にあると思われる。

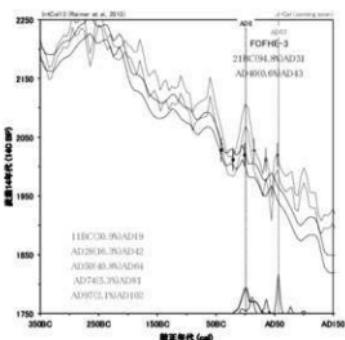
(3) C列3009: 芯去、辺材・表皮あり、49年輪

外から1～5層、21～25層、41～45層の炭素14年代を測定した。炭素14-ウイグルマッチ法は較正曲線の形に左右されるため、十分に合致しないこともある。最外層の年代はIntCalに対しては紀元前後、“J-Cal”に対しては1世紀後半にあると思われる。

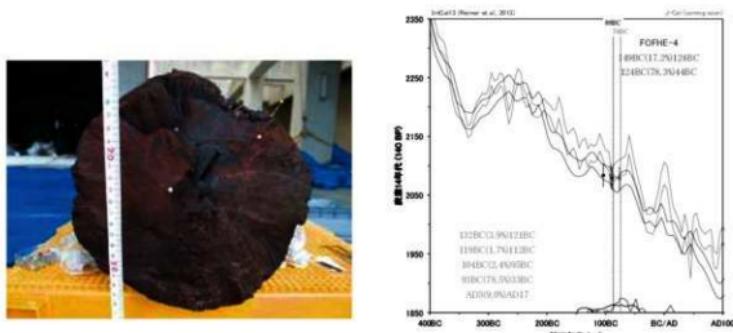
(4) D列4007: 芯持、表皮あり、20年輪

外から1～5層と16～20層の炭素14年代を測定した。最外層の年代はIntCal、“J-Cal”いずれに対しても前1世紀後半にあると思われるが、ウィグルの再現に2測定では十分でなく較正年代を絞り込むのが難しい。

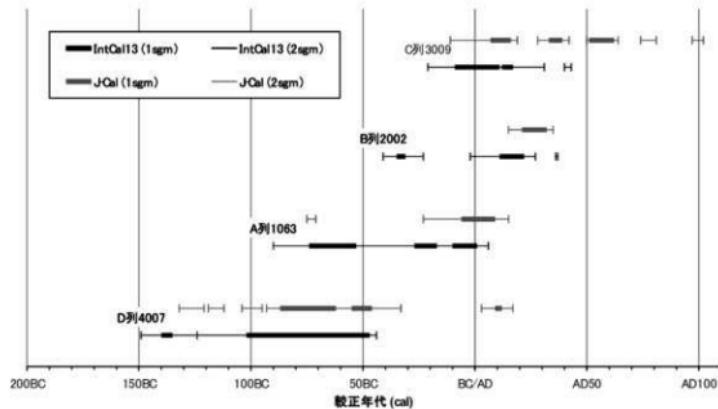
IntCal13および“J-Cal”に対して得られた、それぞれの試料の最外層の較正年代を上図に示す。較正年代は安全をとって2 σ の確率密度範囲を取ることが多いが、図中には1 σ で計算された較正年代の範囲も太線で示した。最外層の年代はこの範囲のいずれかに含まれる可能性が高い。

各試料の前後関係は、IntCal13に基づけばD→A→B→Cのように見える。“J-Cal”でも同様な傾向にあるが、明確には区別しにくい。想定される実際の年代と比較しながら議論する必要がある。
