史跡 鴻臚館跡

鴻臚館跡 22

— 北館部分の調査 (1) —

福岡市埋蔵文化財調査報告書第 1300 集

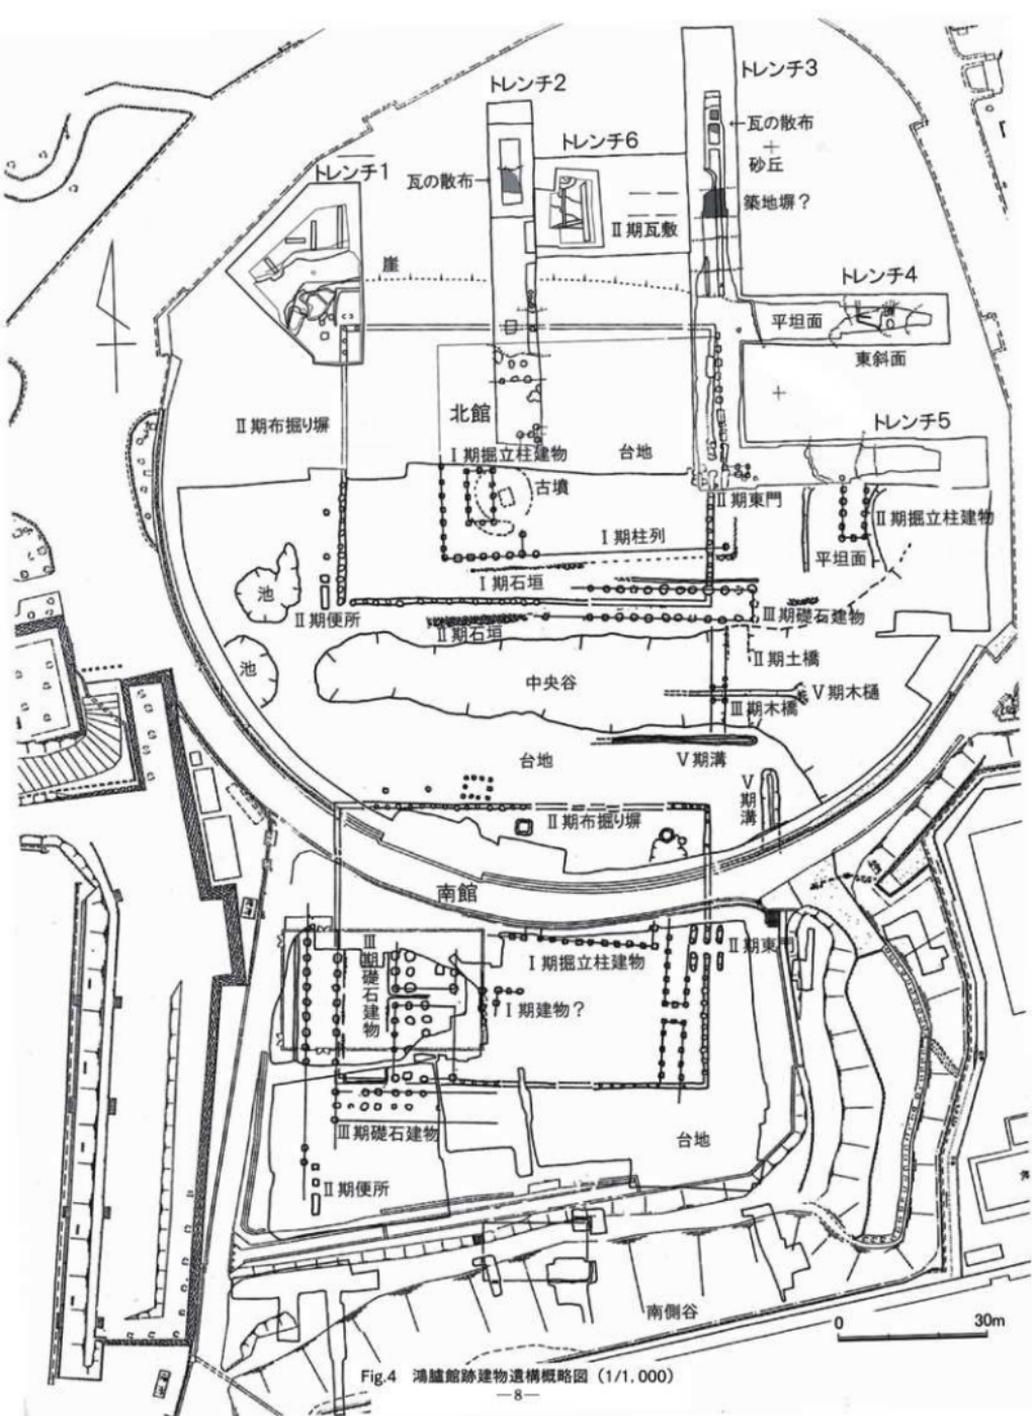
Fig.4 鴻臚館跡建物遺構略図 (1/1,000)

南館では、布掘り堀1、東門1、掘込地業1、トイレ3の遺構を確認した。これらは主軸方位が等しく、出土遺物からも同時期の遺構と推定される。トイレ遺構出土遺物から時期比定しており、布掘り堀と地下地業からも鴻臚館式軒丸瓦が出土している。地下地業(SK140)は対照位置(北西隅)に確認できず、北館にも確認できないため、性格不明である。また、約43m離れた台地南端に幅3.5mの布掘り状遺構(SX865)があり、形状・方位・出土遺物から第Ⅱ期に比定している。

布掘り堀内部では第Ⅱ期建物遺構が確認できないことから、掘立柱式ではなく礎石式であったと想

定している。整地層下の礎石据付け穴（SP824・828・829）やSB32・330馬道石組排水溝の下層の瓦を立てた排水溝など、二時期以上の建物が重なっている状況が窺え、これらの下層遺構が第Ⅱ期に合致する可能性がある。

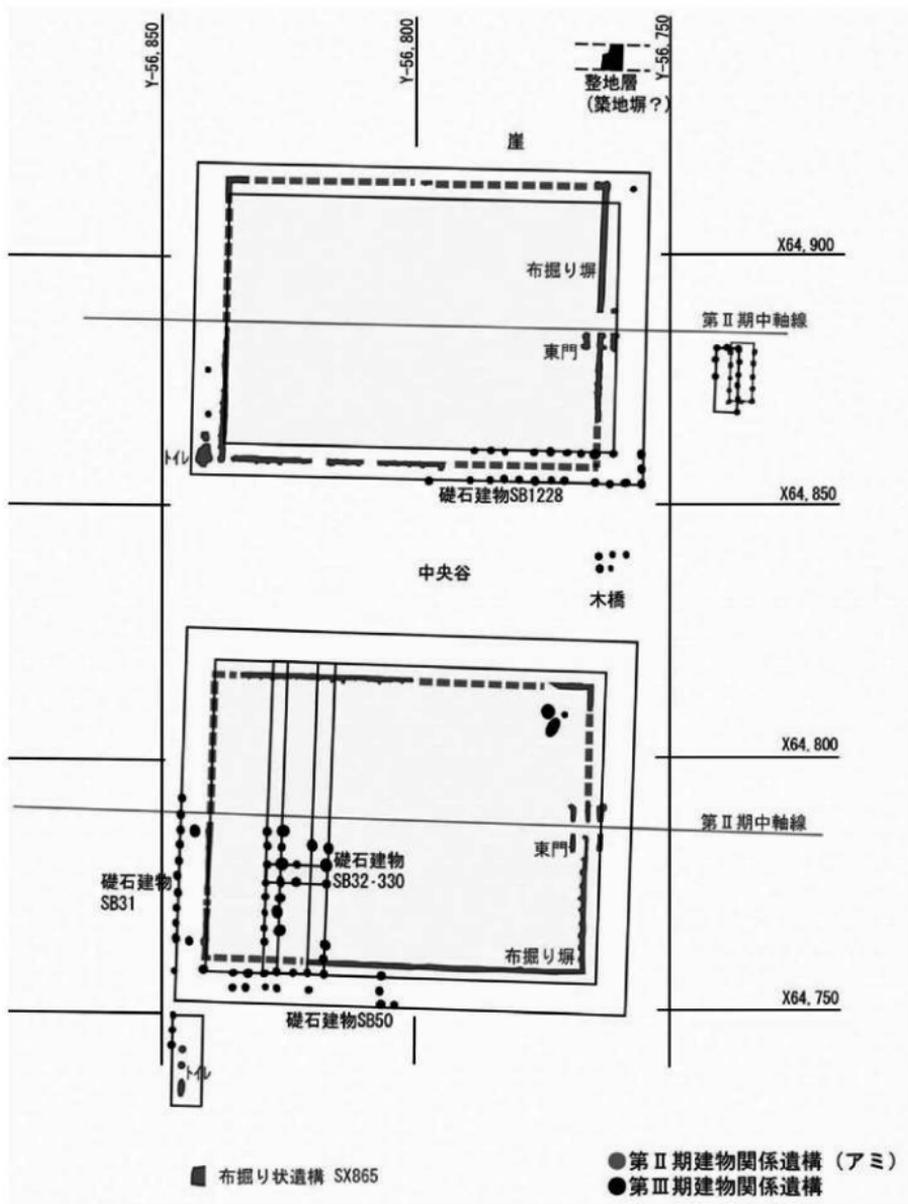
Fig.6 鴻臚館跡第Ⅱ期・Ⅲ期建物変遷図

第Ⅲ期は第Ⅱ期の中軸線と踏襲し、施設の拡張と大型の礎石建物を回廊で取り囲む構造に改変している。大型の礎石建物は宿舍と考えられ、第Ⅱ期でも宿舍となる同様の建物があったと想定する。第Ⅲ期は新羅の使節の往来が途絶える時期にも関わらず施設が拡大しており、対外関係や客館としての役割の変化を含めた検討が必要である。

これまで「推定南門」としてきた基壇状の遺構については、調査範囲が狭く遺構が不確定であることに加え、現在までの調査の蓄積においても、この遺構以外に「鴻臚館南門」を支持する要素が皆無であることなどの課題がある。この遺構については、第Ⅱ期の布掘り状遺構SX865が第Ⅲ期に造り替えられたものである可能性を考えておきたい。（菅波）

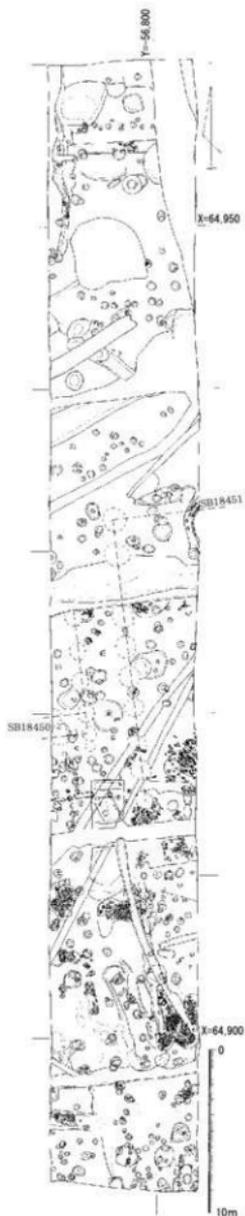
Fig.13 第24次調査 上層遺構配置図(1/300)

上層の主な検出遺構として、福岡城三の丸武家屋敷建物2棟がある。建物の礎石据付穴が南北に2列並んでおり、礎石は全て失われているが、根石は良好に残っている。東のSB18451は10基の据付穴が南北に直列しており(一つは近代に破壊され失われている)、その後に行ったトレンチ6(後述)の調査により東側に展開する梁行6間(11.7m)、桁行9間(17.6m)以上の南北棟建物であることが分かった。西のSB18450は調査区西側に伸びるもので、南側に庇を持ち、梁行3間の南面する東西棟建物と推定される。柱間はともに195～196cmを測る。これらの建物は福岡城古絵図に示された三の丸重臣屋敷の区画と主軸方位を同じくするが、現在までに蒐集されている古絵図では重臣屋敷の区画内部の建物を描いたものがなく、具体的な建物配置は不明であり、今回確認した建物跡は重臣屋敷内部の姿を初めて具体的に示した遺構ということができよう。この他の近世遺構には柱穴・土坑等の遺構がある。また近代の遺構に関しては、戦前の陸軍施設や戦後の平和台野球場に伴う排水溝などを検出している。

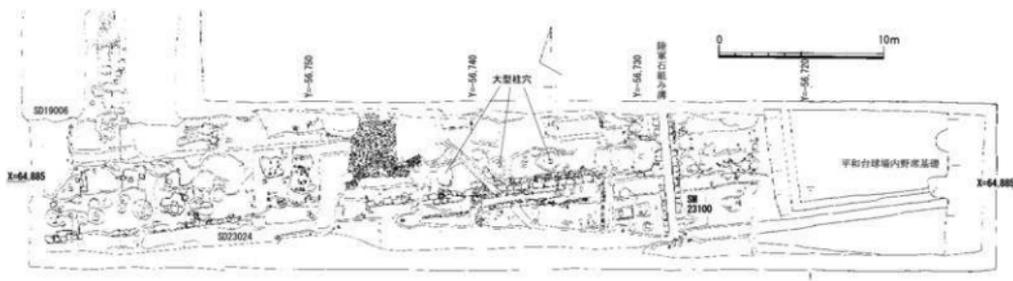
Fig.19 第29次調査 上層遺構配置図(1/300)

史跡福岡城跡に関係する遺構として、上の橋御門から二の丸東御門へと続く三の丸道路の北側溝SD23024、トレンチ3でも確認した武家屋敷区割り溝SD19006等を検出した。道路側溝SD23024は石組み溝で、本来は両側が石組みであったと考えられるが、南側(道路側)の石は全て抜かれて一部に裏込め石が残るのみである。溝幅は内法で70cm前後とみられる。北側の石組みは残りが良好であるが、近代の陸軍歩兵第24連隊や平和台野球場に伴う構造物により破壊された部分も多く、特に調査区東端部は野球場内野席基礎により全て破壊されている。この石組み溝より南側は近世の道路面となり、砂層を主体とする道路硬化面SM23100が重層して堆積する状況を示す。平面図には示していないが、この道路硬化面の下には石組み側溝に先行する素掘り側溝がある。素掘り側溝は幅40～60cmほどの2条が切り合い、内側(南側)から外側(北側)へ移設された状況を示す。最初の移動は40cmほど、2度目は1mほど北へ溝が移設されており、ある時期に三の丸道路が拡幅または北側へ少し移され、素掘りから石組みへと溝が造り替えられている。調査区中央付近には石組み溝の北隣に溝と平行する大型柱穴3基があり、北側の武家屋敷に伴う遺構と考えられるが、性格は不明である。調査区西端に検出した武家屋敷境の溝SD19006は三の丸城内道路に直交する方向に伸びる溝であるが、道路側溝の3m手前で浅くなって収束する。素掘り溝で底面はヘドロ状堆積をなし、ある時期に一気に埋められた状況を示す。

この他、平和台野球場内野席基礎や陸軍関係建物基礎や石組み溝等の排水施設等が多くみられた。

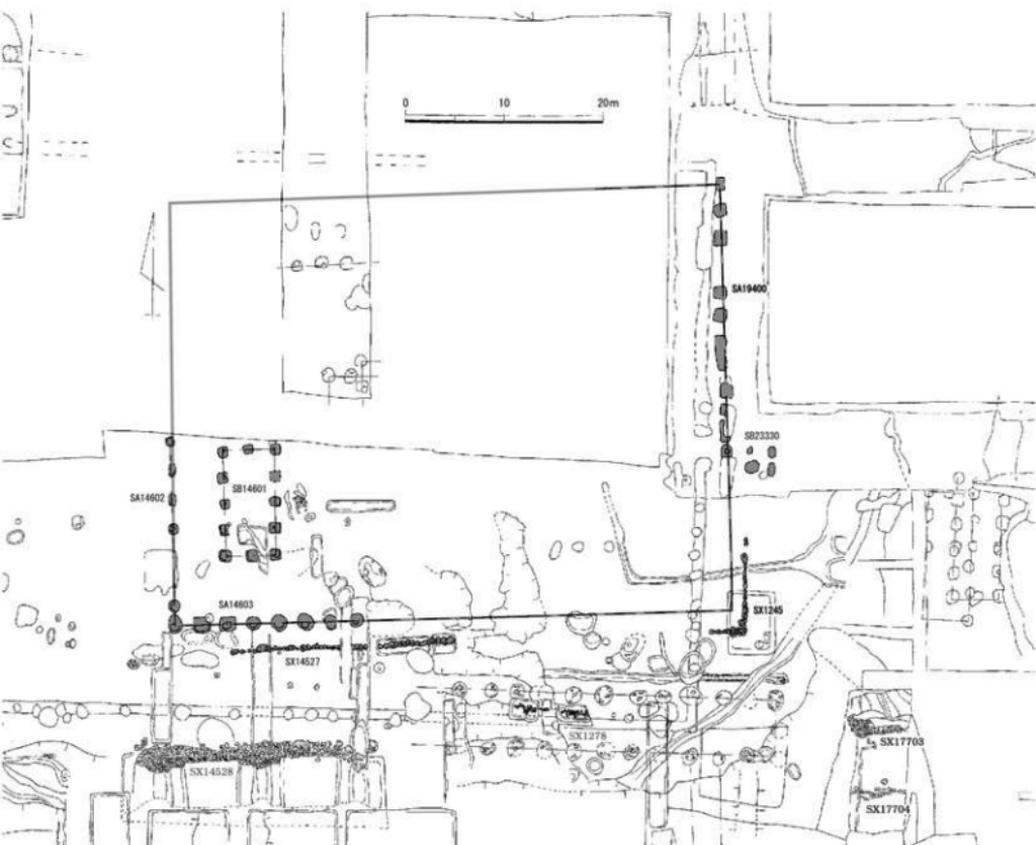
Fig.38 北館第Ⅰ期遺構配置図 (1/500)

北館第Ⅰ期の建物遺構は、掘立柱列を長方形に巡らせた区画(塀)と、区画内に配された掘立柱建物1棟からなる。区画東辺に柱間が開く部分があり門遺構の可能性がある。柱穴出土遺物は少ないが、柱列と並行して土留め石垣が築かれており、石垣内から7世紀半ばの須恵器が出土することから第Ⅰ期建物を7世紀後半造営と推定している。第Ⅰ期の柱穴は残りが悪く、次の第Ⅱ期柱穴の残りが比較的良いことから、第Ⅰ～Ⅱ期間に大規模な削平が行われ、土砂を周縁に押し出して敷地拡張を図ったものと考えられる。第Ⅰ期に先行する柱穴もあるが断片的であり、これらの先行遺構は削平により消失した可能性がある。以下、掘立柱列 SA14602・SA14603・SA19400、門とみられる遺構 SB23330、掘立柱建物 SB14601、石垣 SX1245・SX14527 の順に報告する。(吉武)

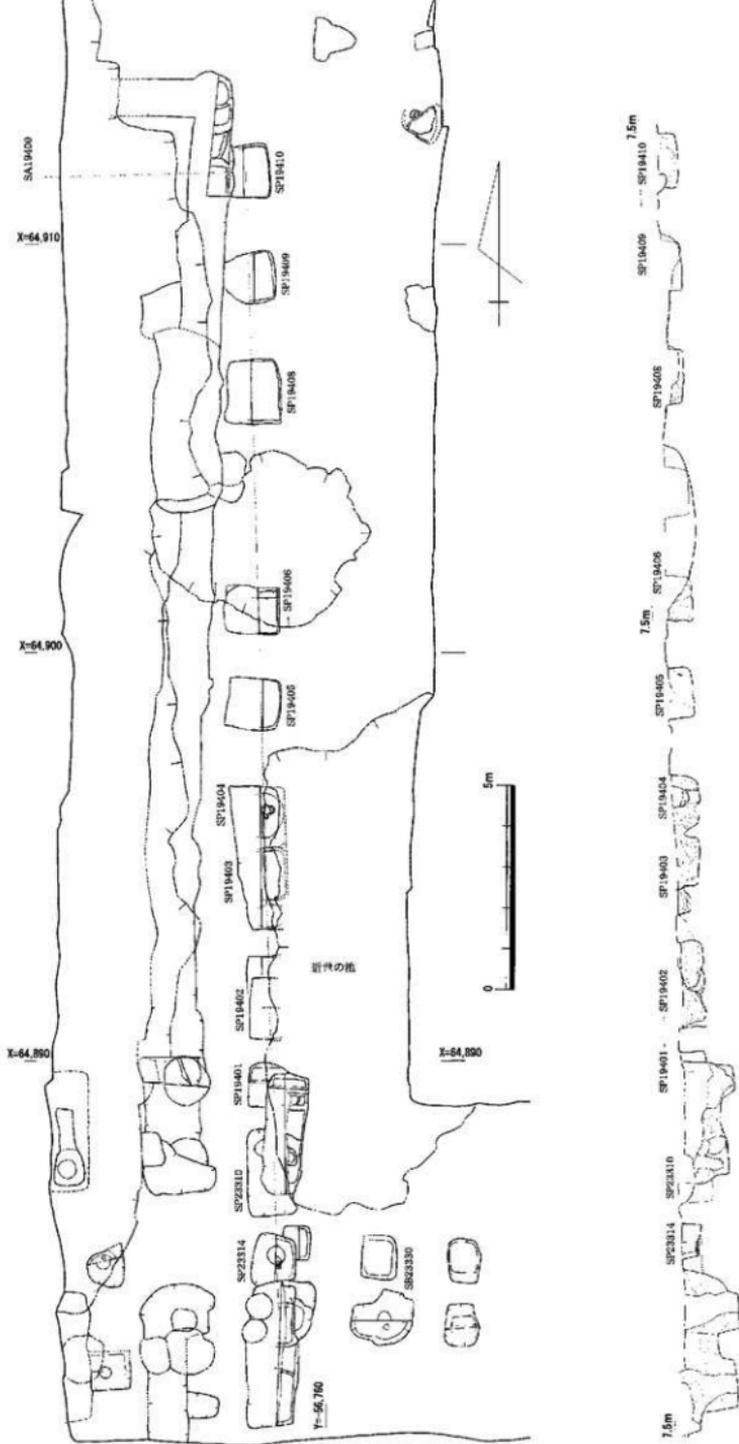
Fig.44 掘立柱列 SA19400 発掘図 (1/120)

掘立柱列 SA19400 Fig.43 ~ 45, PL.6

第26・29次調査で検出した南北方向に伸びる掘立柱列で、柵と考えられる。主軸方位は座標北から1°30'西偏する。第I期石垣SX1245の土層断面に確認した柱穴が前項のSA14603の延長上に位置しており、この柱穴からSA14603と直角に北に引いた線上にSA19400が並ぶ。北端の柱穴SP19410より北へは伸びないため西へ折れると推定されるが、西側は近世溝で深く破壊され確認できない。南北長43.3m。柱穴11本を確認したが失われた柱穴が2つ想定され、13本、12間分に相当しよう。北半の柱間は2.6mの等間で、2基を布掘り状に連結した柱穴SP19404・19403より南は柱間が変異しSP23314まで1.6m、約3.6m、1.6m、1.6m、1.6mとなる。柱列全体の中軸線はSP19401とSP19402の間を通るが、ここで折り返しても対称の柱位置とはならない。SP19404～SP23314の間に門が想定されるが、具体的な構造は明らかにし難い。柱穴は方形プランで径1.2～1.4m、深さは最大65cmで削平を受ける。柱穴は断ち割って土層確認を行った。SP23314は平面で柱痕跡が確認され、底面に根石がある。SP19904は断面に抜き取り痕を確認し、礫が詰められていた。柱の径は30cm前後か。出土遺物は皆無である。

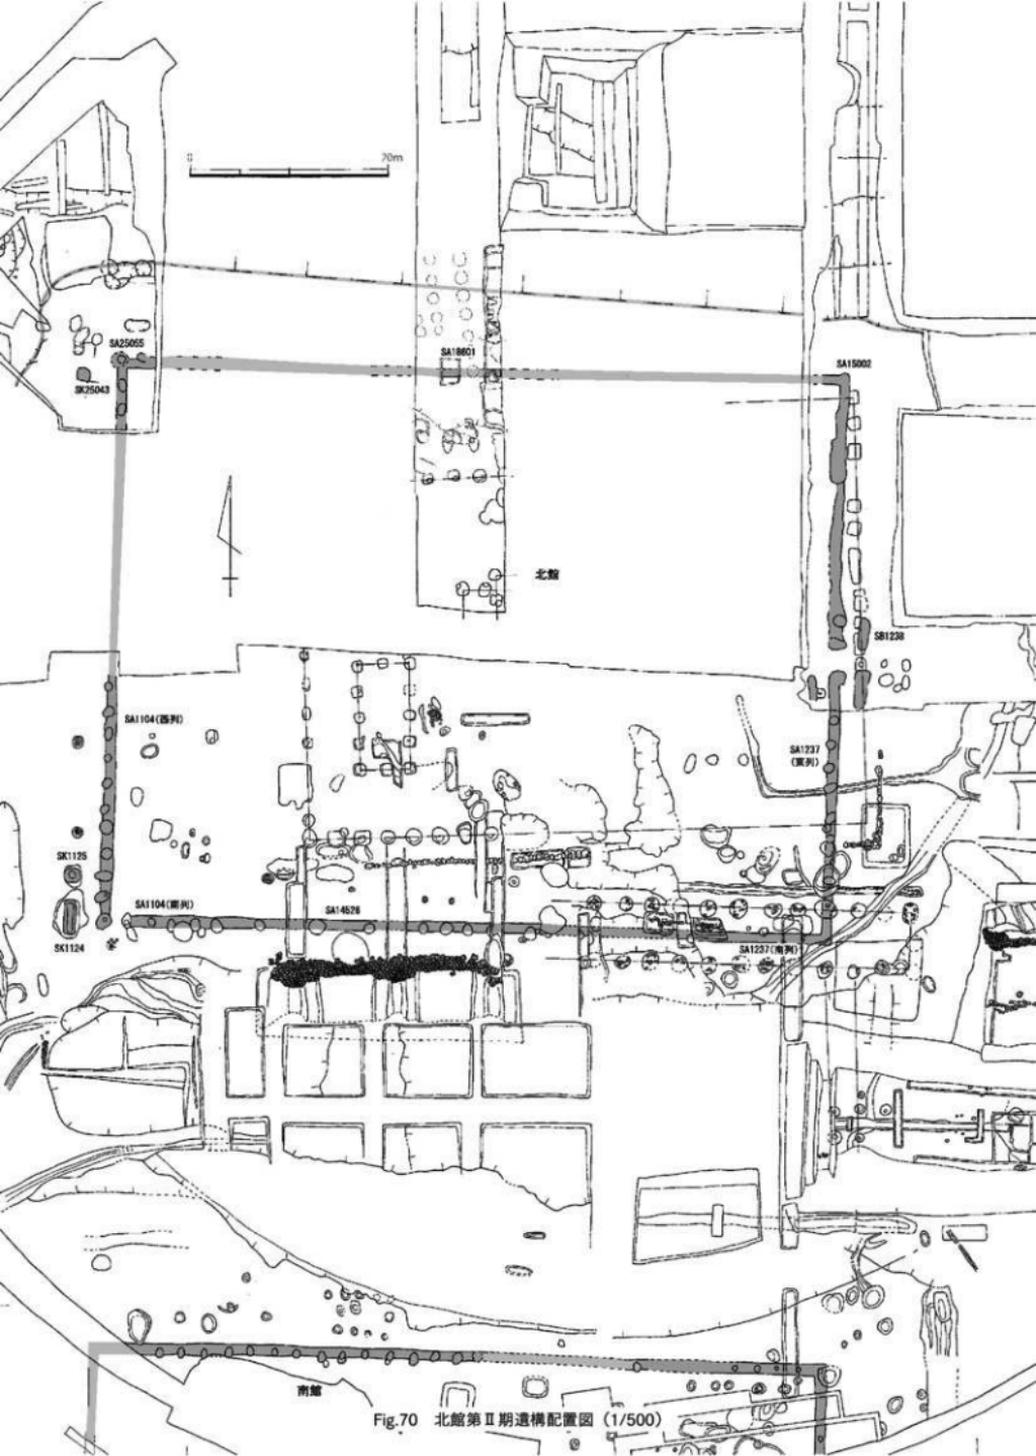
Fig.70 北館第Ⅱ期遺構配置圖 (1/500)

第 18 次調査区の東半部に検出した北館第Ⅱ期布掘り塀の南西角に相当する遺構で、L 字形の配置をとる。西側の南北列を「西列」、南側の東西列を「南列」と呼ぶ。西列と南列の布掘りは直角の位置にあるが連続せず、南列の西端に 1 間分の空間を空けている。南館・北館の布掘り塀において、このように掘方が切れる部分は他所には認められず、便所遺構が隣接することを勘案すると通用的な施設があったことを示すものと考えられる。西列は長さ約 24 m、南列は長さ 14 m を確認した。掘方の上部は平和台野球場建設による削平を受けているものの、深さ 1.2 m 前後、幅 1 m が残る。柱は全て抜き取られており、柱痕跡は残っていない。西列で 11 個、南列で 5 個の柱抜き取り痕が確認でき、抜き取り方向は、西列が西側へ、南列が南へ傾いており、全て塀の外側へ倒して抜いている。柱間は平均値で 2.3 m である。遺構検出面の標高は 7.2 m、掘方底面は 6.2 m である。西列北側は風化頁岩岩盤に掘り込まれているが、西列南側と南列は盛土整地 SM1132 の上面から掘り込まれている。

SA1104 西列の主軸は、南館第Ⅱ期布掘り塀の西列の延長線上に重なり、方位も同一で座標北から $1^{\circ} 30'$ 東に偏し、柱間も同一である。布掘り塀掘方の底面は平坦で、底面に更に柱穴を掘るような造作は認められない。

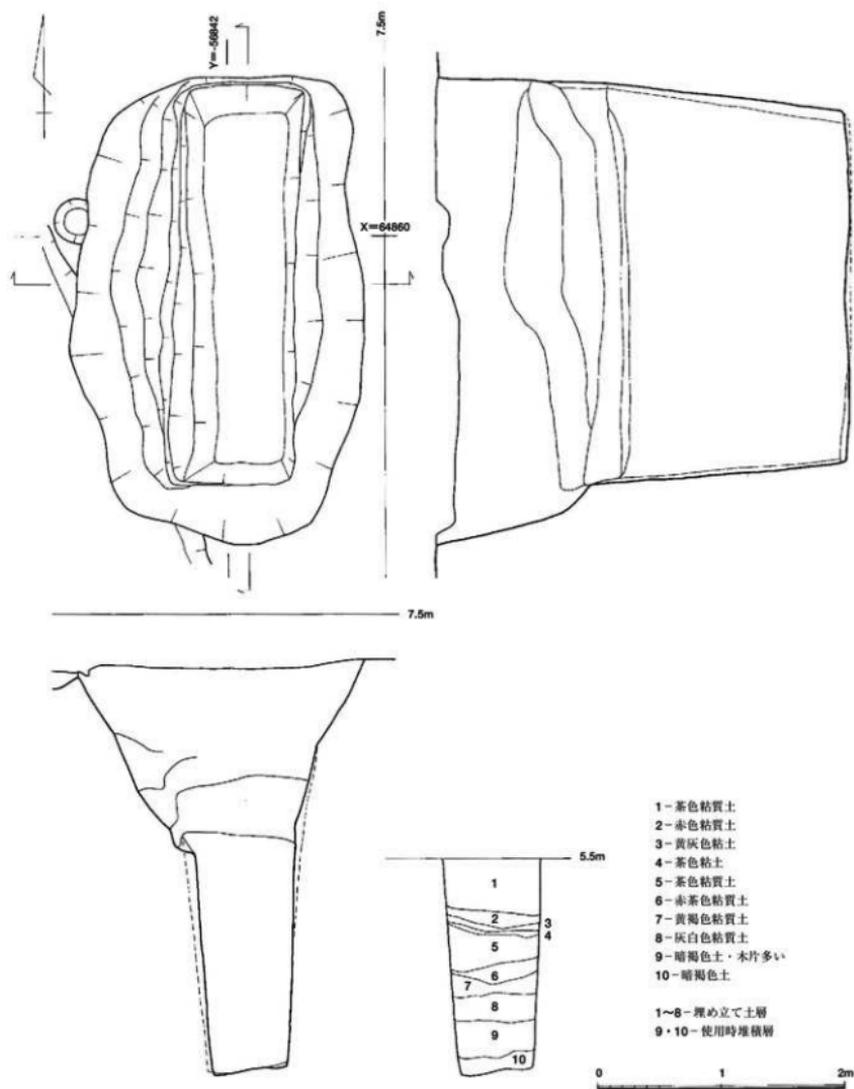
Fig.91 便所遺構 SK1124 突測図 (1/40)

便所遺構 (SK1124) Fig.91～97, PL.11

土坑の上半分は、早い段階で崩落し、漏斗状を呈している。本来の形状は、標高 5.5m 以下の 1.8m 分について良好に遺存している。それによると、四方の壁は、まったく直線的な壁面をなしており、下に行き次第に若干狭くなりつつも、ほぼ直立した箱形を呈する。床面はほぼ平坦で、長辺 2.8～2.9 m、短辺 0.6m をはかる。復元的に遺構検出面の標高まで四壁を立ち上げると、長辺 330cm、短辺 110 cm の縦長い長方形プランに復元することができる。

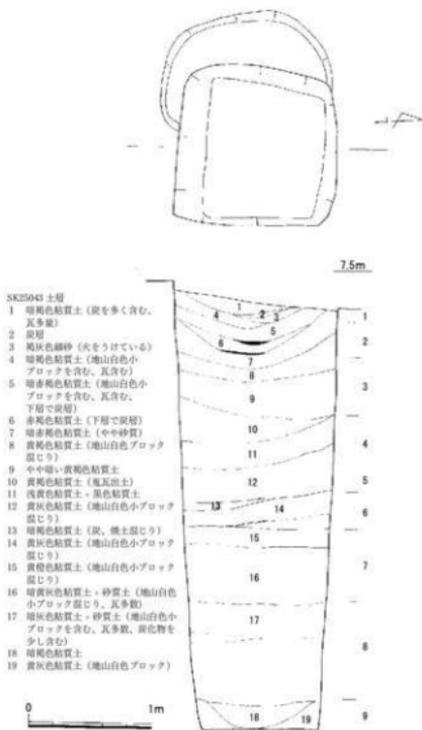
Fig.104 便所遺構 SK25043 実測図 (1/40)

遺構の掘削の時期は特定できないが、最下層の出土遺物から8世紀後半の時期が想定され、その後、9世紀代には人為的に埋められたと考えられる。(菅波)

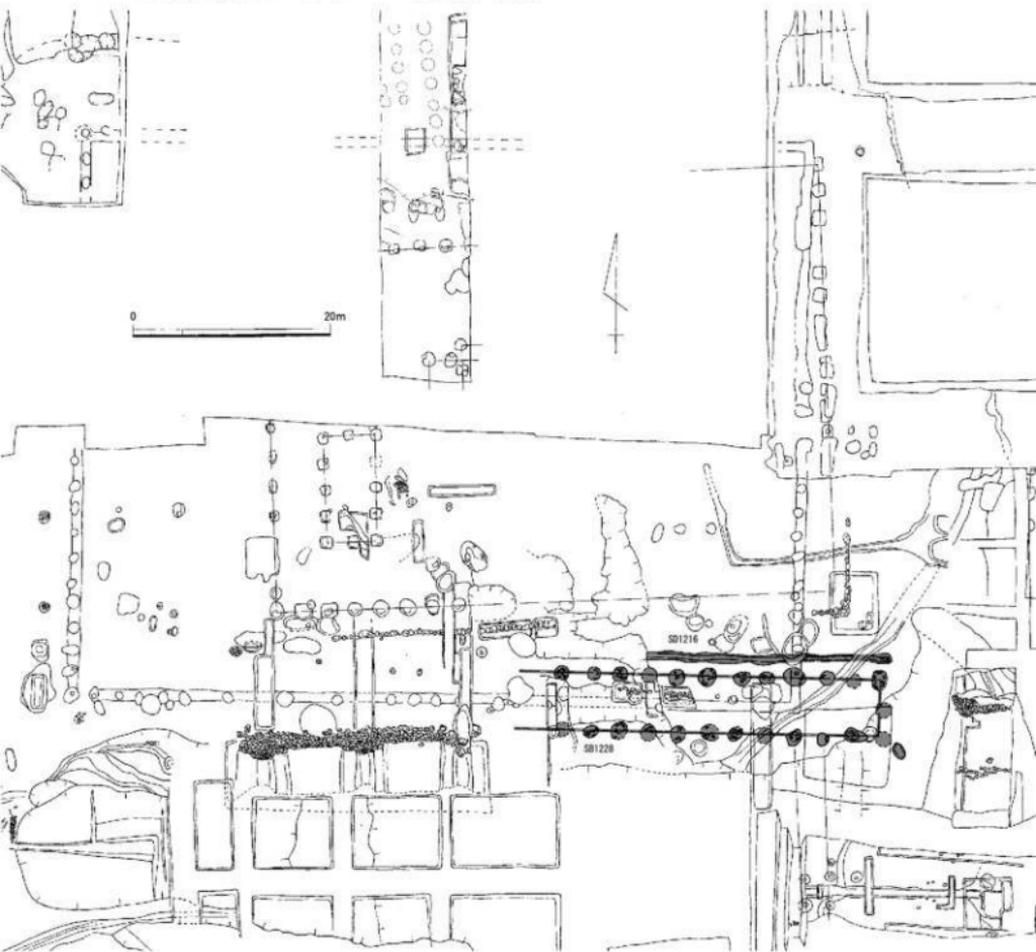
Fig.111 北館第Ⅲ期遺構配置図 (1/500)

明確に北館第Ⅲ期に位置付けられる遺構としては、礎石建物 SB1228 とこれに伴う雨落溝 SD1216 のみである。ただし、礎石建物と関連する可能性がある遺構、すなわち単独で確認された礎石、礎石据付穴を北館敷地内で散発的に検出しており、これらは次項の「その他の建物関係遺構」でまとめて報告する。この他、北館の北斜面では、トレンチ1～3において元位置を動いた礎石や斜面に落ち込んだ礎石が出土している (137・152 頁参照)。(吉武)

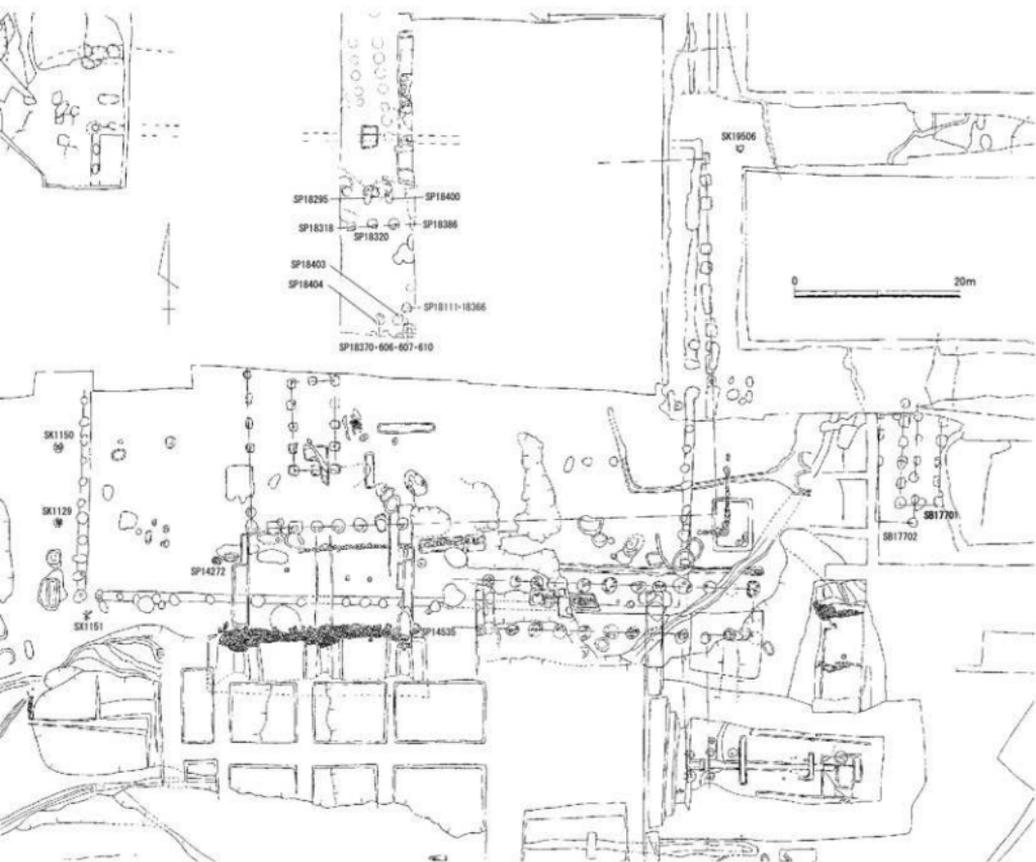
Fig.120 その他の建物関係遺構の配置図 (1/600)

鴻臚館北館においては、第Ⅰ期・第Ⅱ期の柵・塀と見られる掘立柱列や布掘りを確認しているものの、内部施設の建物等についての状況は不明であり、第Ⅲ期礎石建物についても一部分しか残存しないためその全容は不明である。一方、各調査区において、建物群にまとめることができなかった古代の柱穴や柱列等の遺構を散発的に確認しており、第Ⅲ期礎石建物に伴うのではないかと考えられる礎石据付穴や礎石なども見受けられる。また、第Ⅰ～Ⅲ期に明確に位置付けることができなかった掘立柱建物もあり、鴻臚館建物の復元を行う場合にはあわせて重要となる。ここでは、これらをまとめて調査順に報告する。（吉武）

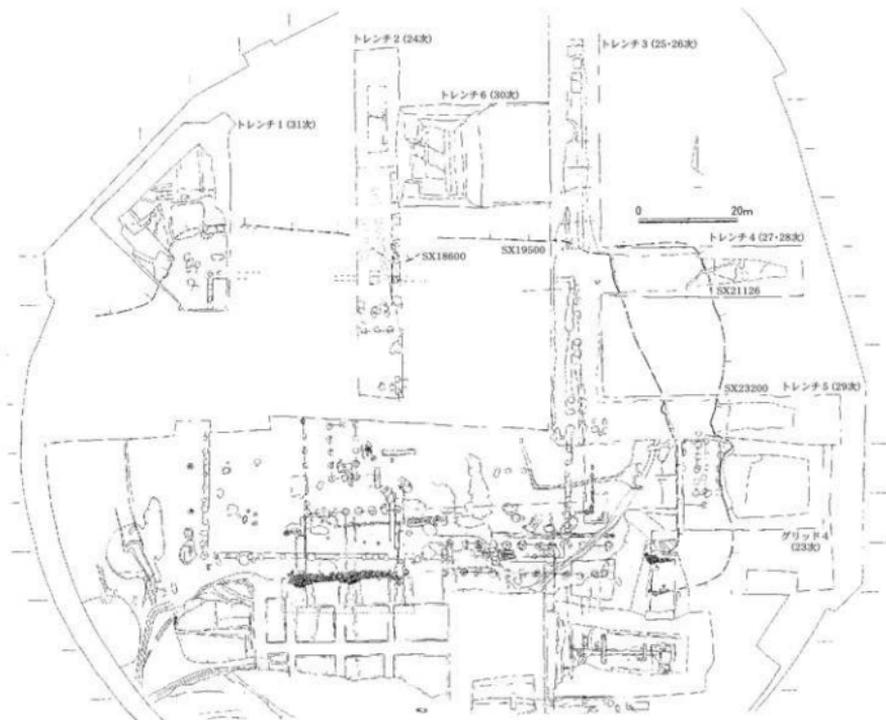
Fig.132 北館北側～東側の斜面・低地部の遺構配置図 (1/1,000)

第V期調査は旧平和台野球場北半を対象とし、鴻臚北館の地形、東門入口の造作、海岸へと至る景観等の解明を目的として実施した。文化庁指導等により遺構保存を優先するために第IV期調査までのような全体の表土を剥ぐ面的調査方法とはらず、幅10mの大型トレンチを設定して必要に応じてトレンチの拡張や追加を行う方法を用いた。当初に設定したトレンチは4本で、西から順に1～4とし、その後の調査で2ヶ所を追加し、最終的にトレンチ6まで調査を実施している。以上の調査により鴻臚館の北側が斜面となっており約3m落ち、海岸へ至る砂丘へと続くこと、東側は門の前面に広場状の平坦地があって雑壇状に落ち、緩やかに東へ傾斜すること等が明らかとなった。残念ながら中世段階で集落等の利用を受けたことによる破壊が著しく、斜面や斜面下の遺構の状況が今ひとつ明確ではないが、鴻臚館が比高差3m以上の高台に建つ立体的な構造であったことや、斜面下の砂丘上にも構造物を展開させていたことが明らかとなった。また、斜面や砂丘面、東側低地面には、福岡城築城時に分厚く盛土がなされ、その上面に城郭関連の遺構があるため、下層鴻臚館関係遺構の調査に先立ちこれらの調査を併せて行い、必要に応じて遺構保存に配慮した。以下、西側の調査区から時計回りにトレンチ1、2、6、3、4、5、及び第IV期調査区で東斜面の調査を行った第23次調査グリッド4の順に報告する。(吉武)

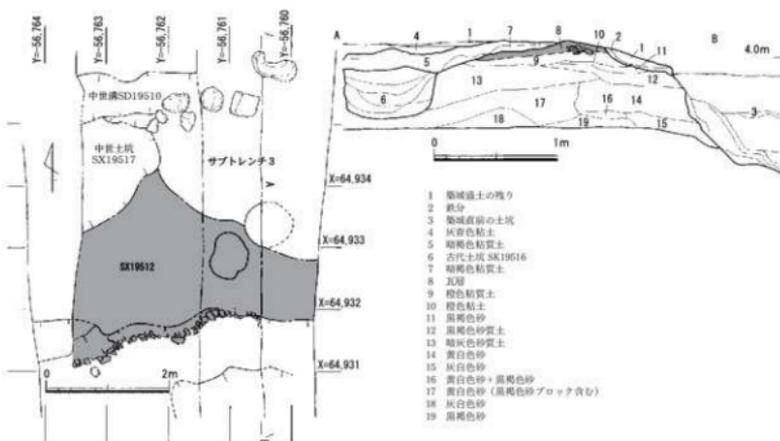
Fig.162 瓦敷き遺構 SX19512 実測図 (平面図は 1/80、土層図は 1/40)

瓦を割って平坦に敷き詰めた遺構である。東西は調査区外に伸びていくが、南側は前述のとおり SX19520 に、北側は築城前の削平や中世土坑 SK19517 によって切られており、本来の遺構の範囲は不明確である。土層図に示したとおり、SX19512 (8層) の上層には灰青色粘土 (4層) が堆積し、この層の上にも瓦を多量に含む層があるが、これには中世遺物が含まれることから中世に瓦敷きを破壊した際に盛り上げた土層とみられる。SX19512 (8層) は南に向かって緩く登るように敷かれており、本来は斜面下まで続いていた可能性がある。下層には橙色粘質土 (9層) による薄い整地層が認められ、瓦を敷き詰める前に整地を行ったものと考えられる。使用している瓦は縄目叩きに限られ、上面の瓦が細かく割れていることや面が揃っていることから通路として使用された可能性が強い。斜面下は雨天後にはしばらく地下水がしみ出すような軟弱地盤であることから、通行が容易になるように整地を行って瓦で覆いをかけたものと考えられる。

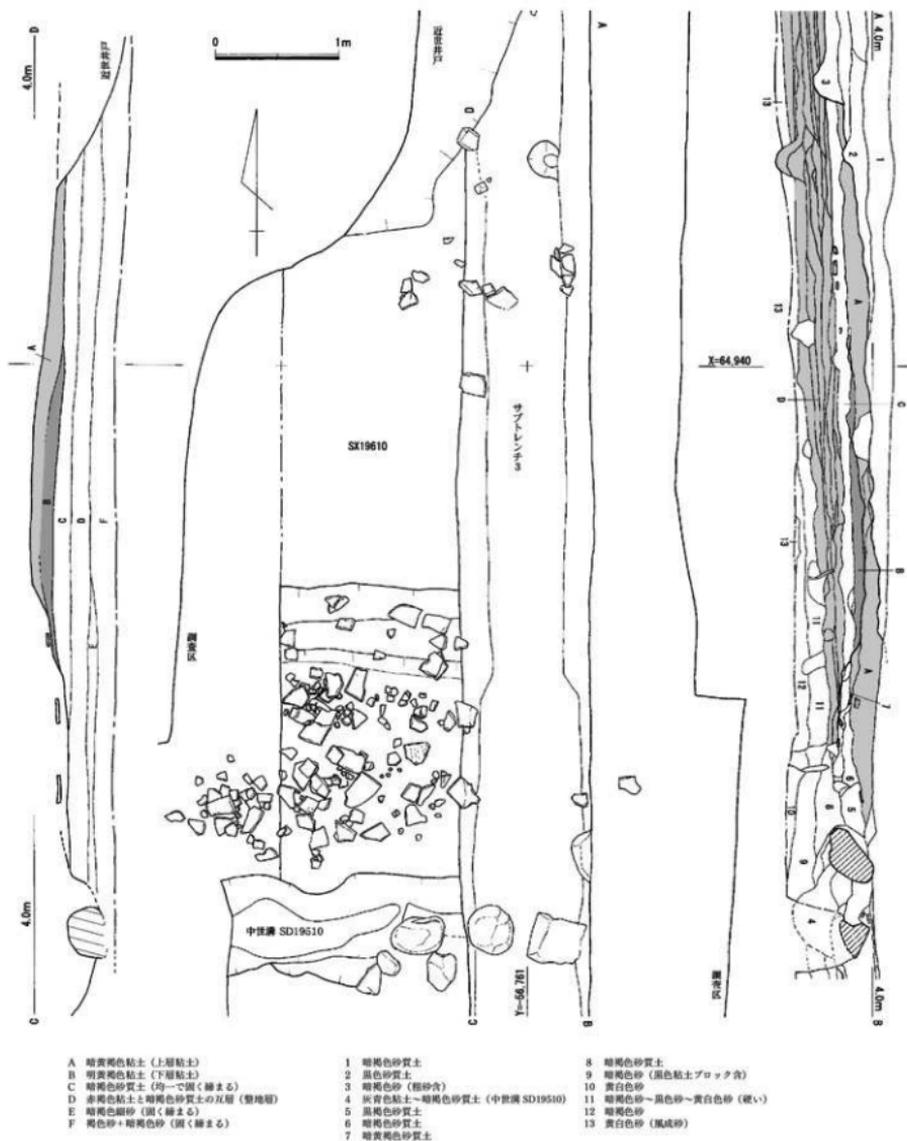
Fig.166 推定築地塀遺構 SX19610 実測図 (1/40)

SX19512の北隣に検出した。整地層(下層)の上に粘土層(上層)を積み上げた遺構で、鴻臚館の外郭施設である築地塀の可能性がある。南側は中世溝SD19510に破壊され、溝内には大振りの礫が散乱するが、この礫は本米SX19610の縁石であった可能性がある。北側は近世井戸の掘方に一部破壊される。東西は調査区外へと伸びている。

上層の粘土層は南北長6.0mで、斜面下とは11m離れる。粘土層は、下位の明黄褐色粘土(Fig.166の濃いアミ)と、上位のやや汚れた黄褐色粘土(同じく薄いアミ)の二枚の層が認められる。下位の粘土層は南北幅2.5mで、南端には上位の粘土層との間に落ち込みがあり、瓦がままとって出土した。瓦は大きめの破片が多いが軒瓦は含まない。北端でも瓦が出土したが、まとまった印象はなく、また南端のような明瞭な落ち込みは認められず緩やかに北へ傾斜していく。上位の粘土層は南北幅6mで、更に分層できる可能性があるが明瞭でない。南北両端は中央部に比べると砂粒を多く含み、汚染が強く締まりがない印象を受ける。南端は上記の落ち込みの上部を覆っているが中世に削平されており、さらに南へ延びていた可能性がある。

以上は、整地層が地下事業、下位の粘土層が塀の基底部、上位の粘土層が塀の積み土または積み土が崩壊堆積したものであると解釈できよう。ごく一部を確認したに過ぎないが、東西方向に伸びていく築地塀であると推

定でき、北側砂丘上に鴻臚館の外郭施設が存在した可能性を示すものと考えられる。

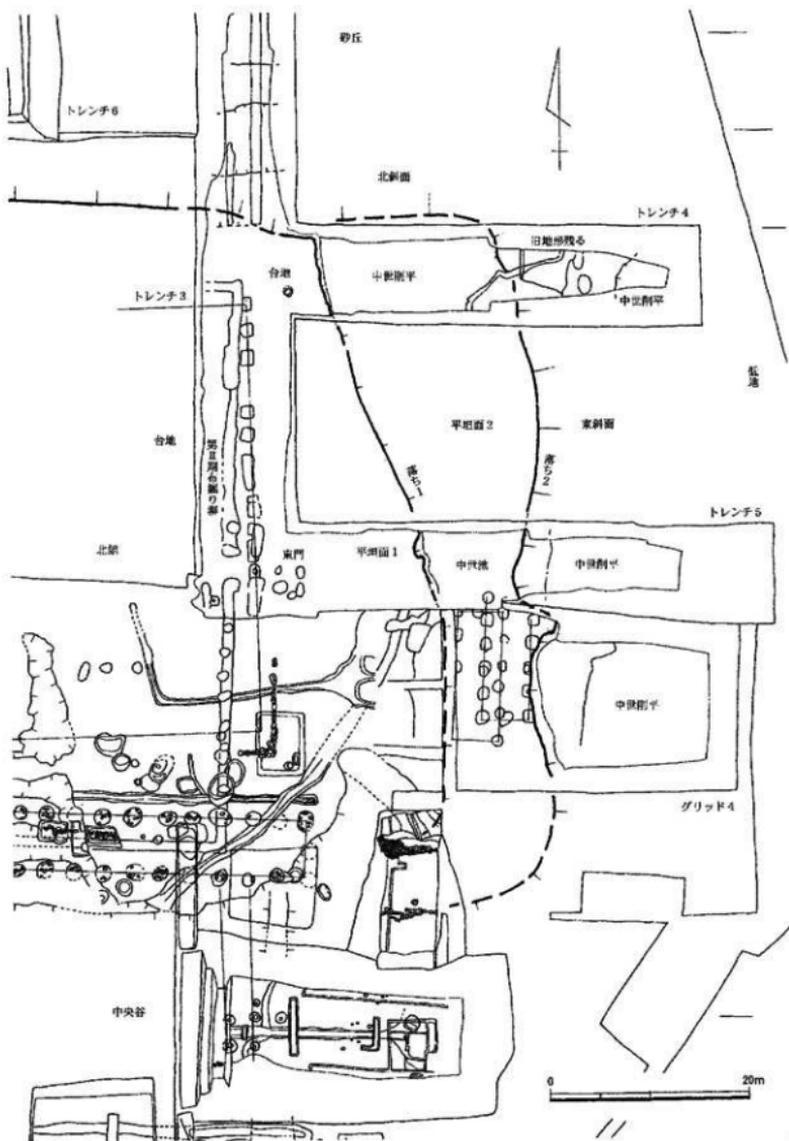
Fig.171 北館東面の調査区と地形推定線 (1/500)

福岡城築城直前の16世紀においては、西から東にかけて、段切り造成で屋敷地がつけられていた(Fig.179)。中段には、SD17033とSD17060で区画された屋敷地があり、A・B・Cの落ちとは、SD17033の段切りに伴って掘削されたものであろう。鴻臚館時代に作られた高低を利用したとすれば、古代にはおそらくDとFを結ぶ直線的なラインで段をつくっていたものと思われる。SX17194は、福岡城築城時の掘削であり、下段の屋敷地は区画溝を半ば切り込まれている。16世紀の屋敷地段階では、区画溝の西側から段切りの斜面が立ち上がったはずである。区画溝に応じた、弧を描いた段切りがなされていたとすれば、SX17194の上端よりも東側に落ち際があったであろう(J-K)。これも古代の地形を取り込んだとすれば、Hの直線的な落ちがこれにあたるだろう。東の谷から鴻臚館東門に、正面から上るには、若干急でも階段を設置した斜面をつくっていたはずである(H-D)。

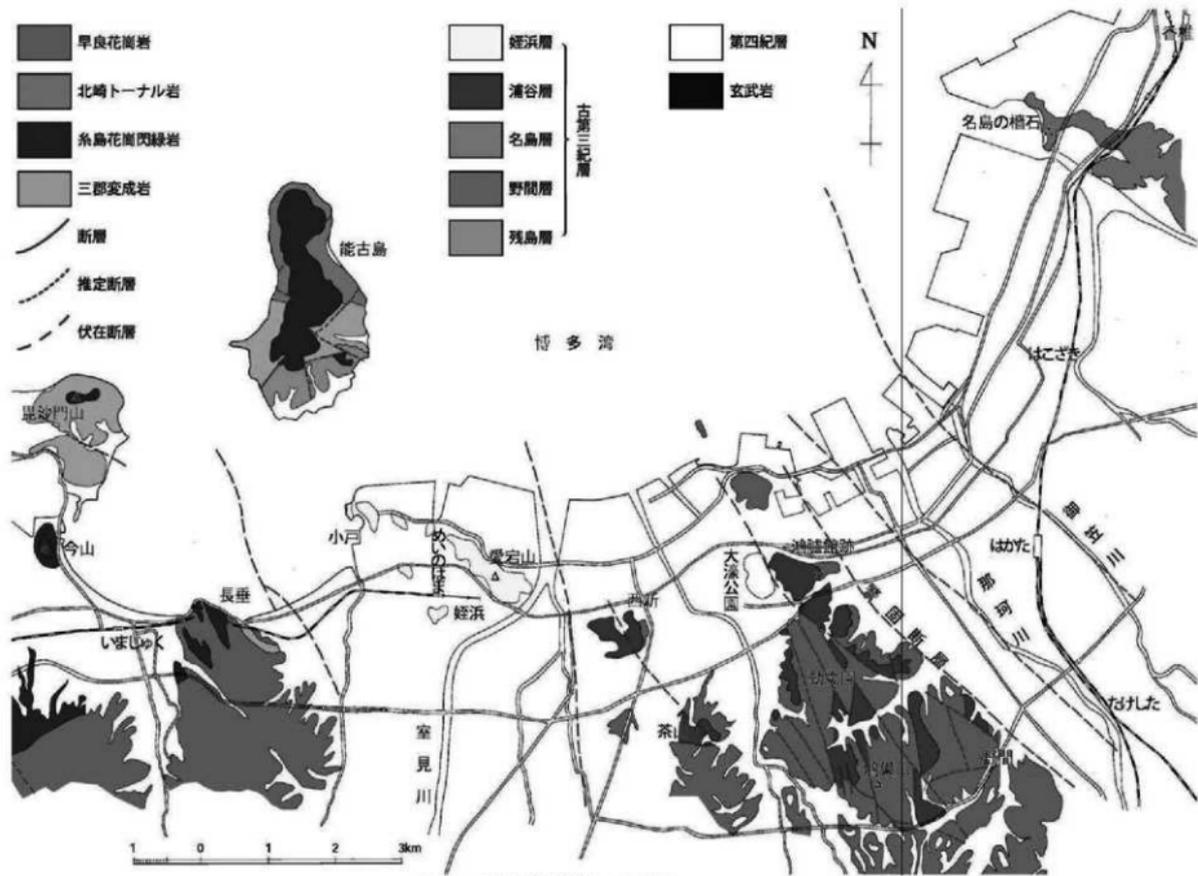
図5 博多湾南岸部の地質図
(青木田ほか、1994の一部を簡略化)

礫岩を主とする堆積岩 礫岩は珪化木の破片をふくむことや固結度からみて、福岡付近に分布する古第三紀の爽炭層に由来することは明らかである。そして、貝によって穿たれた生物侵食痕をもつ砂岩がⅡ期石垣に見つかったことから、岩塊は海岸の潮間帯に存在していたものをふくむ一群と推測される。つまり、石材の出所は、礫岩を多くふくむ古第三紀層が崖をなして海岸に露出し、その転石が海中や岸辺にごろごろしているような環境の所ということになる。そうした条件を備えた場所は、地質の項でみたように、西公園と名島である。
