那珂 76

— 那珂遺跡群第156次調査の報告 —

福岡市教育委員会

本書は、博多区竹下三丁目地内における下水道築造工事に伴い行われた、那珂遺跡群第156次発掘調査について報告するものです。

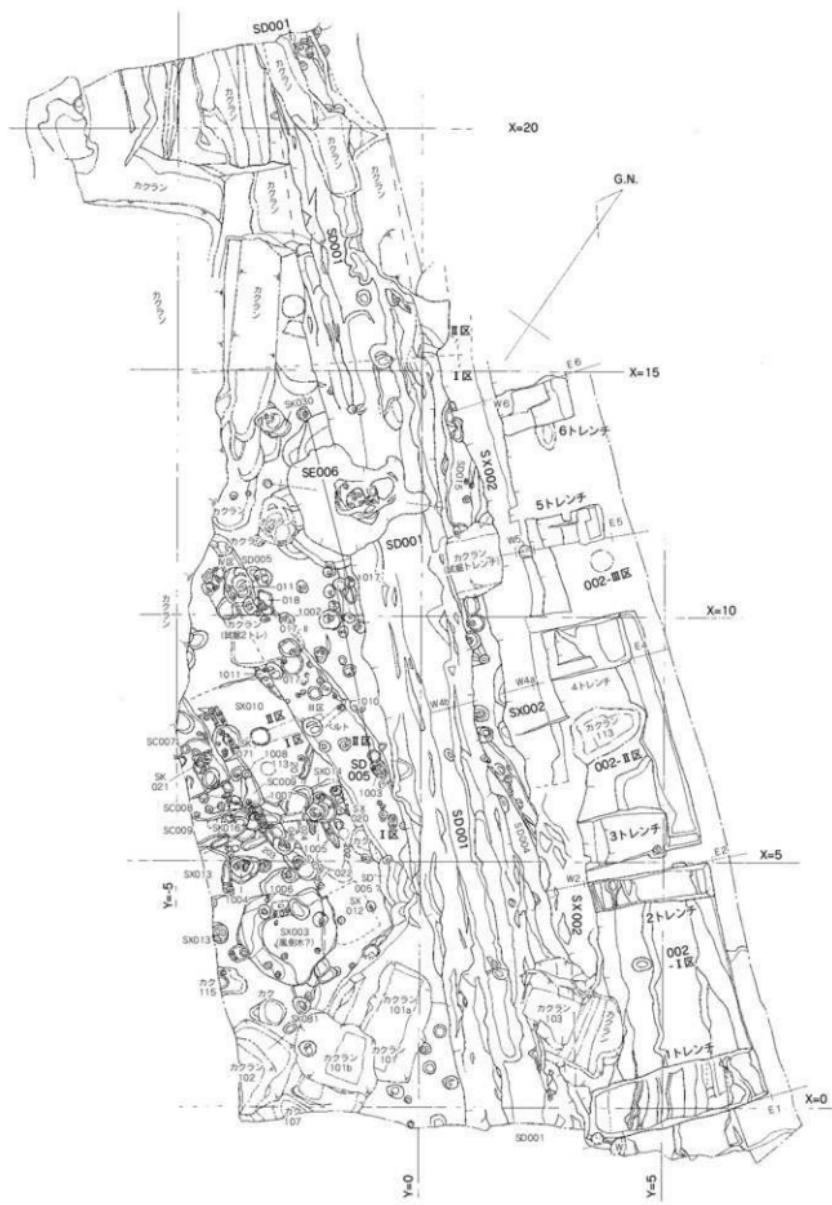
Fig. 5 那珂156次調査区内全体図 (1/100)

SE006は調査区のほぼ中央で検出した。井戸は本来SD001に切られるが(Fig.4)、上面での検出径から深くなる可能性と掘削土量が多くなることを懸念し、SD001の重複部分を早々に掘削して井戸の掘削を行ったので、全体図(Fig.5)や全体写真(P.L. 1-1, 2-1)では一見SE006が溝を切っているように見える。北東半分をSD001に切られるため上部での径は推測になるが、南～西側で遺存した部分から推測すると、径3.2m前後の不整円形となる。遺存した南西部上部は浅い豊穴状テラスがあるが内側は急角度で落ち込む。北東側上部は遺存しないが、北方向と北東方向にステップ状施設があり、これを考慮すると北東方向の上端はやや突出した、上面が不整形だった可能性がある。この突出部が推定される北東方向と、井戸枠の方位がほぼ一致し、主軸はN-56.5°-Eとなる。中央底面は標高5.35m前後で、検出上面からの深さ3.08m前後だが、同時期の豊穴建物の削平度を考慮すると+50cm以上の深さが推測される。上層～中層では南西側に平瓶2個体の廃棄が見られたが(Fig.8上、P.L. 3-2, 4-1, 9-5)、他は意図的な廃棄(祭祀行為など)が推測される遺物の出土はなかった。

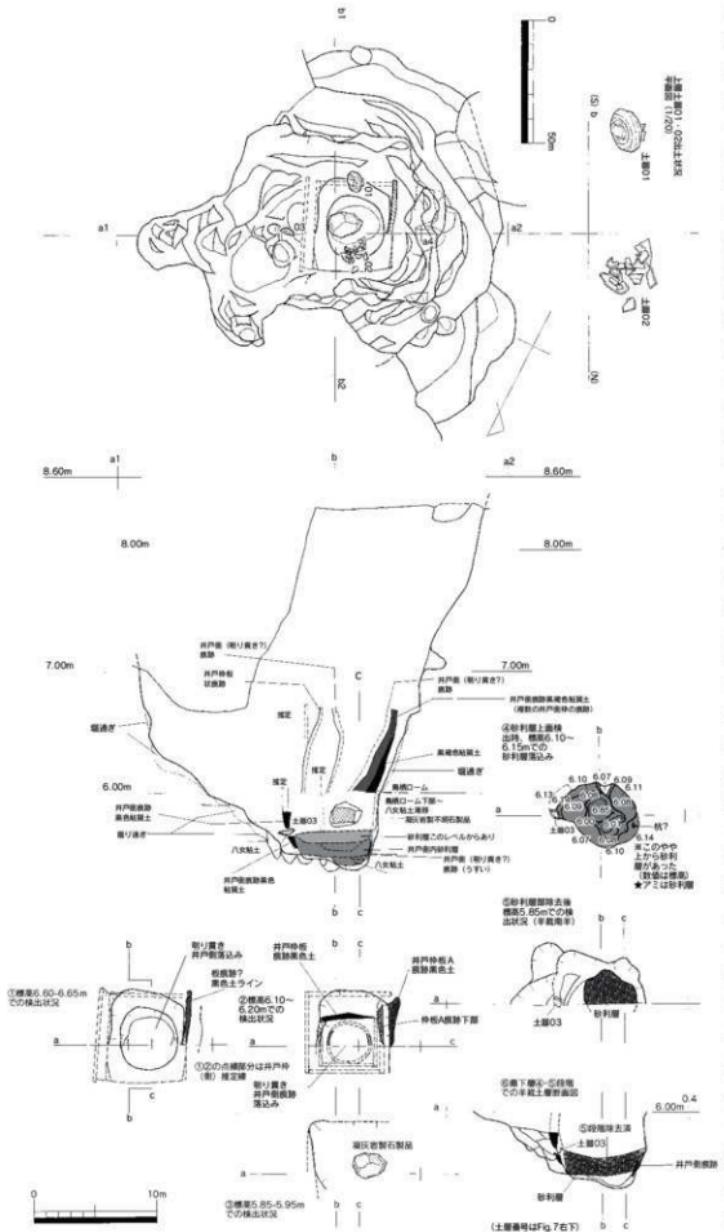
Fig. 8 SE006平面図（遺物出土状況図）・東西断面図・下層各段階平面図（S=1/40）

SD001底面レベル(以下を下層とする)までの観察では(SD001南西側壁面での観察)、井戸側の落込み痕跡などは見られなかつたが、SD001底面レベルから少し下げた段階で、井戸側ないし井戸枠の落込みとみられる痕跡を検出した(標高6.65-6.70m前後、P.L. 4-2)。ここで調査方針を迷つたが、長軸方向で半裁して土層を観察することにした。結果的には、北半分の平面的構造の情報を捨てることになったので、厳密に言えば時間さえあれば「四分割」で裁断して土層を観察するのが最善だったかもしれない。いずれにしても、半裁して土層を観察しつつ上面も再度精査検出した結果、当初井戸枠・枠落込みと考えた範囲よりも西側に狭まつた範囲で、方形枠板状のものが外側にあり、その中にさらに円形ないし方形の落込みがある、ということが推定された。南西隅は、方形枠板の片方が外側(西側)に突出していただろうことも観察でき(同時にこの状況から横板の可能性が高いと判断した)、土層断面観察では、外側の推定方形枠板は、おそらく枠板の腐朽による周囲の土圧で上部が西側に傾いていることも推定された。さらにこれを上から掘り進める途中で、少し下げた段階で内側の落込みは方形状から円形状に変化したので(Fig.8下部①)、おそらく方形枠板の内側の落込みは略円形の木製刳り抜き井戸枠だろうと判断し、それに沿って掘削した(P.L. 5-3・4)。ところが、標高6.15m前後の精査では、円形筒状と推定していた刳り抜き井戸側痕跡の下部が狭まっており、かつその外側に別の方形枠板状の痕跡が観察された(Fig.8下部②、P.L. 5-4・5)。ここから、半裁南側に残された覆土を枠板痕跡内側と外側の掘方充填土を分けて標高6.00m前後まで掘削した。この時点で、かなり深くなり下部が狭くなり作業にくくなつたこと、湧水し始め、底面まであまりないだろうと判断したので、以下を半裁せずに、井戸枠・側の落込みと思われる箇所を優先的に掘削した。これも結果的にはやや失敗で、以下も半裁ていれば井戸構造について推測の少ないより正確で復元ができると思われる。標高6.0m以下5.6m前後までの土層情報がないことになってしまった。実際、その標高6.0m前後の上下で、井戸枠・側構造が変わっていたらしいことが後で判明した。掘り進めると、井戸側下部中央に約30×20cm大の凝灰岩製石製品残欠が出土した(Fig.18下部③、P.L. 5-6.7)。井戸廃絶時に大きな石を投棄するというのは民俗事例や他の発掘調査事例にもあるが(久世康博2001)、祭祀行為であろう。この石を除去し下部を掘り下げるとき礫混じりの覆土となつた。土よりも小礫(砂利)がむしろ多かった。しかし当初それをあまり注意せずにそのまま掘り進めたので、小礫(砂利)層上面は正確には不明である。井戸下部の濾過装置などとしての「砂利層」として認識し、一度清掃した面で検出レベル(実際の上面は若干上部である)の記録を残したが(Fig.8下部④)、個々の小礫については実測する余裕もなく、写真のみの記録で済ませている(裏表紙写真、P.L. 6-3-5)。こ

の段階で再度半裁し、土層を精査観察した（Fig.7 右上下部土層、Fig. 8 下部⑤⑥、P.L. 5 - 5.10 - 2）すると、東側に板痕跡があり（Fig.7 右上「下 6 層」）、またその下部に須恵器坏身（P.L. 10 - 1、Fig.8「土器 3」）を挟んで「下 12 層」の木質痕跡があり、これは砂利層を除去すると井戸掘方最下部に円形に廻ることが確認された。したがって、井戸最下層には下層上部の削り貫き井戸側とは別の（径が大きい）推定削り貫き井戸側（曲物の可能性もあるが木質痕跡のみなので不明）があり、その上部に推定板組みの井戸枠があったと考えられる。また途中で土層を観察していない部分があるので推測が入るが、掘方下部南西側壁の状況と砂利層の落込み状況から、この間にもう一つ方形の枠板組があったと推測する。この井戸構造の推定過程が Fig.7 の右側であり、最終的な推定図が Fig.9 である。複雑な構造となるが、少なくとも、上部に方形枠板組（A）と円形削り貫き井戸側（B）があったこと、下

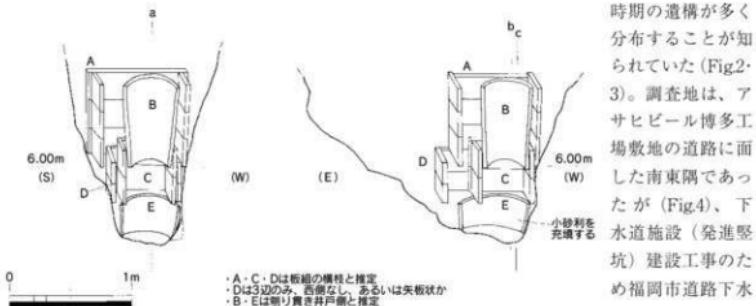
Fig. 9 SE006井戸構造想定復元模式図（S=1/40）

部に上とは別の径の大きな円形井戸側（推定割り貫き：E）とその上部に別の方形枠板組（D）があったことは認められよう。また方形枠に隅柱痕跡はなかった。問題は、枠板Dの内部にさらにCの別の方形枠板組みを推定したことである。これについては掘方の状況と砂利層や石製品投棄の落込み状況からの推測で、また南西側上部は、下層上半半截土層の有機質痕跡層がこの部分厚くなるので（11層下部）、板組が重複していたのではないかということである。この推定復元案の問題点は、Dの枠板組は三辻しかなく、周囲の補強でしかな

いということである。あるいは枠板組Cは存在せず、Cの西辺とした部分が枠板Dの西辺の可能性もある。また方形枠板が「横板」というのは、Aの精査過程から問題ないと思われるが、個々の板の高さと枚数（段数）については全く根拠がなく、板自体が残っていないので横板どうしの結合方法については全く分からぬ。上部と下部に井戸構造が分かれるので、一度井戸の廃棄祭祀（石製品投棄）をした後に、再度その上で井戸を作り直した、という可能性も考えられなくもないが、湧水層の八女粘土層は井戸側E（内部砂利充填）下部の壁面以下であり、それより上部は鳥栖ロームと八女粘土の漸移的層で、湧水は雨天時などにはあるが、安定的な湧水は望めず、井戸枠・側の再構

井戸構造だが、推定方形板組は隅部の木質痕跡土層の観察から、「井」字状の組合せではなく、「エ」字状の組合せとなる。隅柱痕跡は認められなかっただので、「積み上げ式横板組型井戸」（鍾方正樹 2013）の「相欠き C 類」か「枘差し（通し枘）」タイプ、もしくは「井籠横板組」構造の隅角で組み合う一方のみが外側に突出するタイプかのいずれかであろう。ただしこれらの確実な出現は飛鳥時代末期頃とされており、板自体が遺存しない本調査事例の推定復元には疑問を持たれる方もいるかもしれない。ただし横板組で「積み上げ式」タイプ自体は、古墳時代中期の渡来人に関わる遺跡（韓式系土器多数出土など）において河内では古墳中期中葉に出現し（久宝寺遺跡 SE5002）、後期にはこれが多段化する例

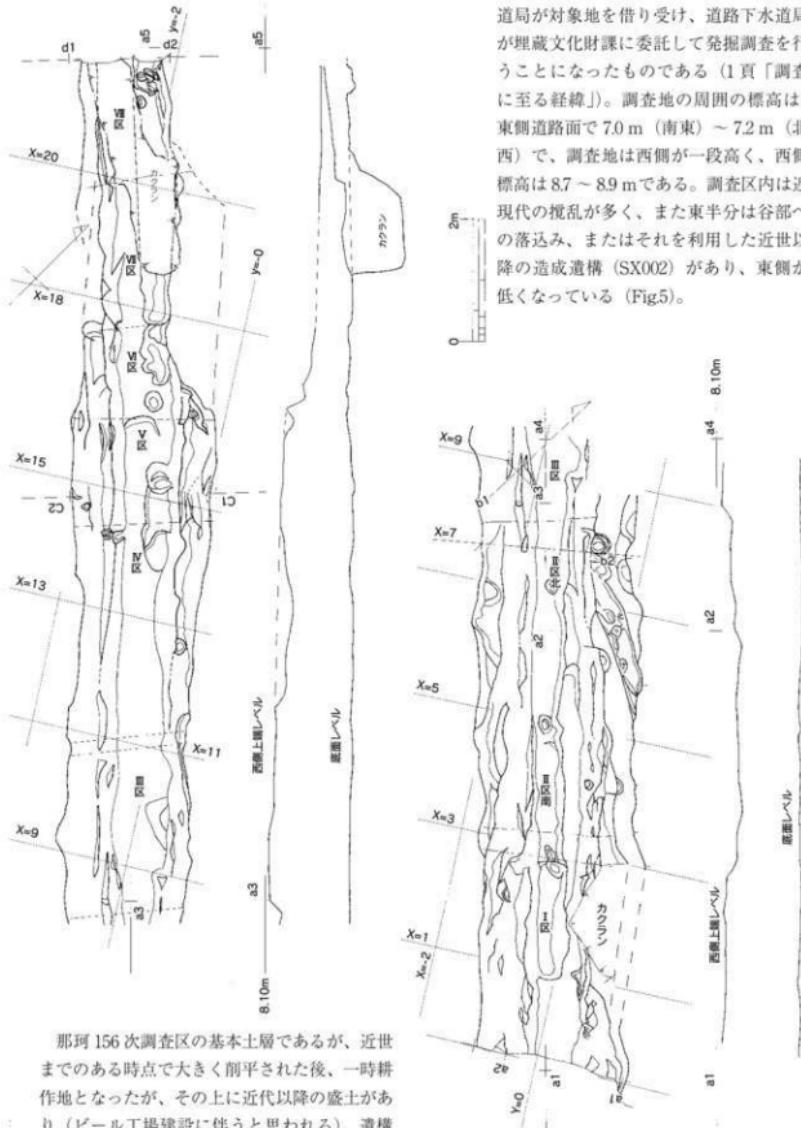
Fig.10 SD001平面図・縦断面図 (S=1/100)

調査区中央で略南北（南東-北西）にかけて検出した溝。調査区を縦貫し、検出延長は23.2 mで (Fig.4)、南北にさらに延びる。南側24次・69次の溝と同一であるのは確実である (Fig.2・3)。調査区北半のⅡ区では残りが悪く溝幅がやや狭くなり、浅くなっているが、北側も終わっていない。ほ

(Fig.11 上段) では幅 182 m、深さ 120cm (標高 6.70 m)、V 区南側 (Fig.11 下段) では幅 2.3 m、深さ 122cm (標高 6.78 m)、Ⅶ 区北端 (Fig.6 下段) では西側の配管搅乱が無かった場合を想定して幅 1.0 ~ 1.2 m となり、深さは 44cm 前後 (標高 6.74 m) である。溝底面は、一部前後するが、おおむね北側の方が高くなる。溝断面は逆台形ないし U 字形をなす。土層断面を観察すると (Fig.6・11)、不整合面がいくつか認められ、複数回の掘り返しが推定される。多くの部分では、掘り返し層は当初の底面までは達していないが、一部は最下層の埋没直後に元の底面以上に掘り返したことが観察される箇所もある (Fig.11 下段、P.L. 7 - 5)。出土遺物 (Fig.18 - 4 ~ 19 - 15) から、中世末期 (戦国時代後半、16 世紀) に掘削され、近世に埋没したのだろう。おそらく地形を利用した、中心が西側の高台上にある城館縁辺部を囲郭した壕 (堀) の一部だろうと推測される。

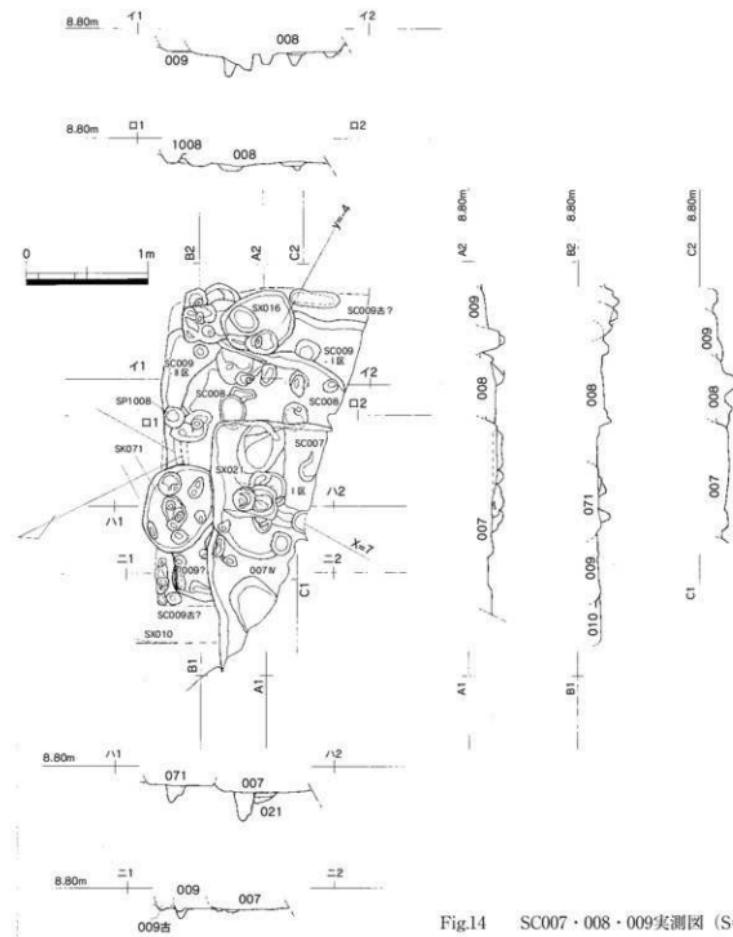
Fig.14 SC007・008・009実測図 (S=1/40)

・ SC007 (Fig.14, P.L. 8 - 2.11 - 4・5.12 - 1)

I 区中央西縁で検出。西側から北側は搅乱か調査区外。SC008・009・010 を切り、SX071 (9 世紀の内黒土師器焼出) に切られる。略南北 2.2 m 以上 × 略東西 12 m 以上、検出面からの深さは 4 ~ 10cm 程度で相当削平されている。貼床はあったが薄く、掘方底面まで下げて記録した。ただし SX021 など床面の凹み (小土坑)・ピットの一部や南辺の壁溝は貼床面で検出した。SX021 の深いピット部分は、四

本主柱の一つだろう。このピットと南辺の距離を測り、北側の対応ピットの位置を推定すると、最短でも南北辺は26m以上になる。床面は北側がわずかに高くなる。堅穴北辺は検出外のためカマドの有無は不明。方位はN-60°-Wで、出土遺物には須恵器壺片や混入した弥生土器片がある^g (Fig20-19・22)、細かい時期決定は難しい。おそらくⅢB期～Ⅳ期前半（8頁注4）であろう。

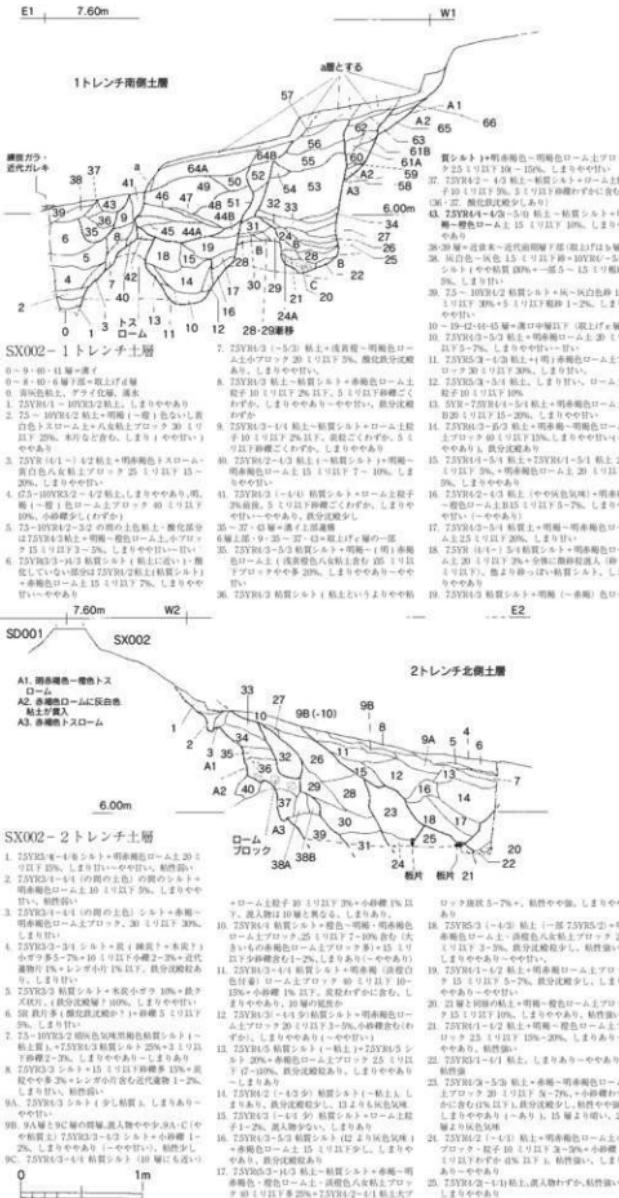
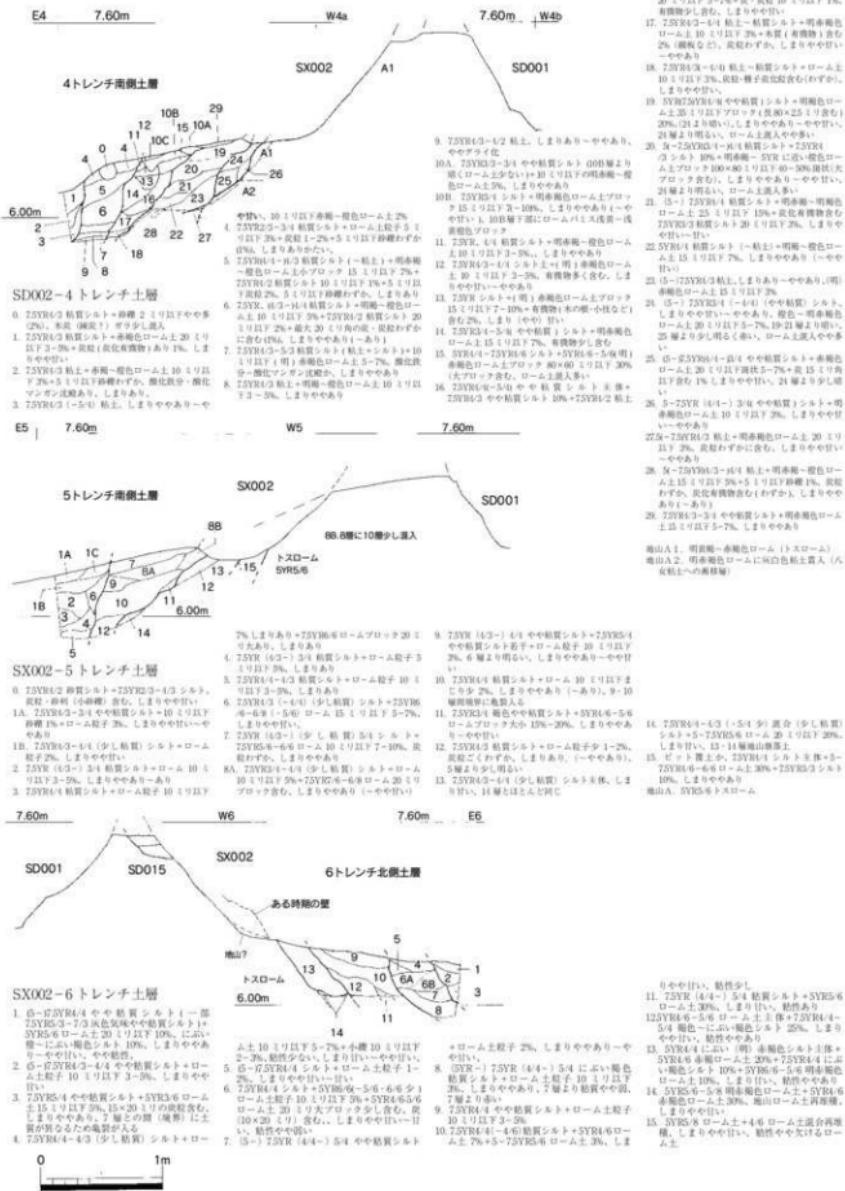
Fig.17 SX002落込み土層断面図(2) (S=1/40)

(4) 谷状落込み（造成）遺構 (SX002 : Fig5、Fig.16・17、P L. 1.13 - 3 ~ 6)

SX002 は調査区東側の落込み遺構。周囲地形に残る（現状は道路がその上を走る）谷状地形の西側肩部である。谷状地形自体は、SD001 の位置と走行方向から少なくとも中世には存在した可能性が高いが（那珂 58 次例から弥生時代中期の時点でも何らかの地形上の鞍部があったと思われる）、今回の調査により近世以降に段丘間の鞍部ないし小谷部をさらに広げて造成した可能性が高いことが判明した。まず落ち込み検出後は、近現代以降に埋め立てた上部層のみ重機で掘削した。重機で掘削が不足した近代層下部は人力で掘削したが、以下はトレンチを落込み方向（落込み上端と直交方向）に 6 箇所入れて土層断面を観察した。調査の早い段階で掘削した 1・2 トレンチの状況から底面はかなり深くなることが分かり（2 トレンチは底面に達していない）、全掘すれば相当の土量となり時間的予算的に厳しいこと、また調査区東側の調査時現況の道路際擁壁の保全から深く掘削するのは危険なこと（表土や落込み覆土上部はしまりが悪く、深く掘削すると崩落の恐れがあった）、この 2 点から全体は下部を掘削せず、上記トレンチ 6 箇所のみの調査とした。各トレンチも、調査期間と梅雨時であったことも影響し湧水が激しかったことから、1 トレンチのみ地山まで掘削した他は途中で掘削を断念した。以下簡単に記すが、1 トレンチで顯著に分かるが (P L. 8 - 2)、まず大きく外側まで掘削され (Fig.16 上段 65・66 層)、一部埋没した後に、細い逆台形状の溝が何度も掘られたことが分かる（1 トレンチ溝イニ）。おおむね、西側（外側）の溝が古く、東側に向かって新しくなる。東側現状が道路であるので、あるいは先行する切り通し道路があり、その側溝の可能性も考慮される。ただしその場合、東側に想定される谷部地形の底面が深いと予想されるのと矛盾が生じる。そのため水路など別の機能も考えられる。他のトレンチでも土層の不整合が観察され、いずれも埋没しては溝を掘り返すという状況が想定されるが、1 トレンチで検出した細い逆台形溝が全て延びるのか（ただし 1 トレンチ溝イニは落ち込み全体の一部を掘削した可能性も排除できない）、谷状地形落込みの幅を狭めながらも全体的に掘削し直したものなのか、判断は難しい。こうした溝ないし落込みの再掘削の繰り返しは、近代に入ってて行われなくなったとみられる。1 トレンチ溝イニ上部の段差（凹み）は、SX002 の調査面の調査区東縁に沿って北に延びていて、近代前期の堆積層である。出土遺物には (Fig20 - 27・28.29 - 1 ~ 15)、上層（重機掘削後の検出面）や上記凹みに近代前期の遺物があり、トレンチ内には近世遺物がある。その他、弥生時代から中世までの遺物が多く混入する。正確な時期は不明だが、近世のある時点（少なくとも 18 世紀）には以前から存在した段丘間の谷部（鞍部）を拡張するような造成工事があり（谷部中央には水路が掘削された可能性もある）、造成した谷部がある程度埋没するごとに再び大きく掘削し、落込み際に側溝状の条溝

が何度も掘削され、最終的に近代以降は現在に続く切通状の道路となつたと考えられる。

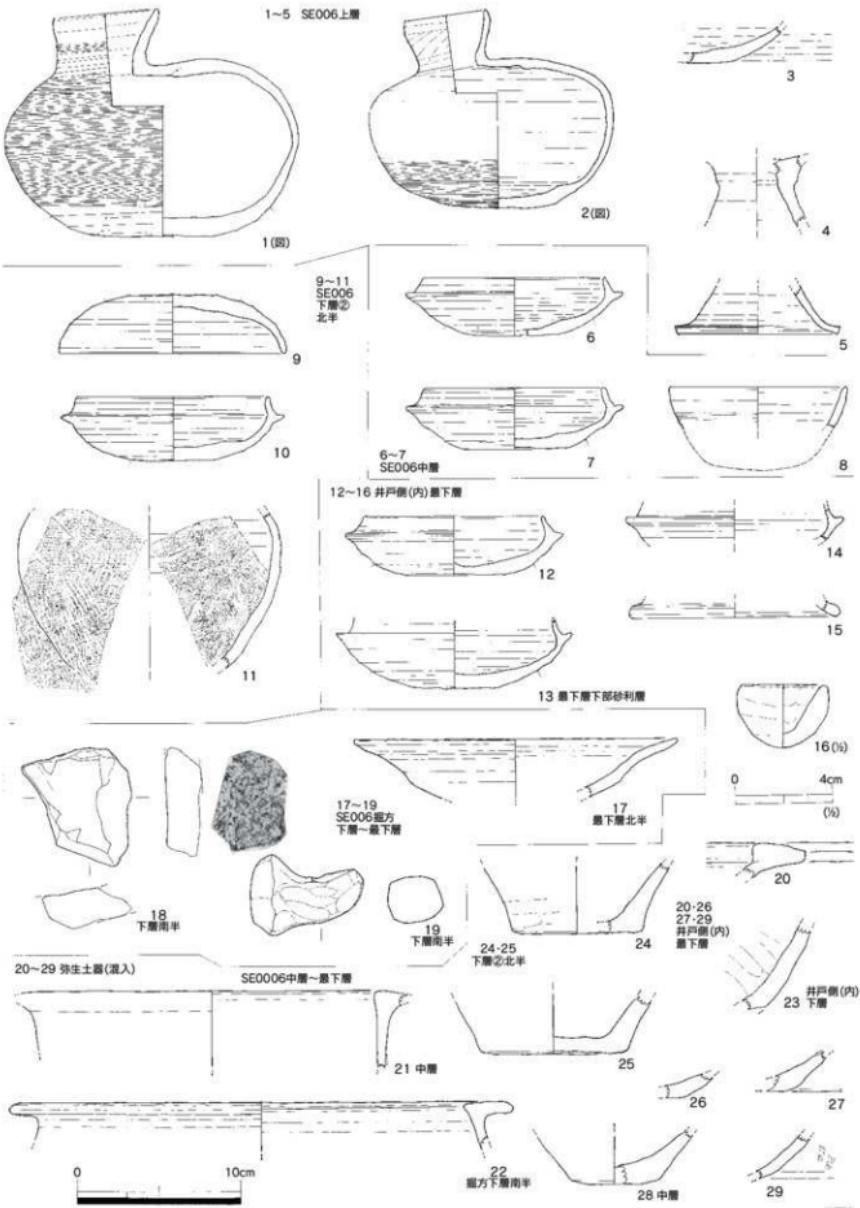
Fig.18 SE006出土遺物実測図1 (S=1/3, 一部1/2)

出土遺物には飛鳥時代前半(IV期)の須恵器・土師器のほか、初期瓦片・弥生土器片(Fig.18.19-1~3)、最下層の凝灰岩製石製品残欠(Fig.22)がある。これらの詳細は後述するが、須恵器だけを見ると、井戸側痕跡が検出されたレベルより下部の一群(Fig.18-9~17)も、上部の一群(Fig.18-1~8)も、須恵器坏の径(坏身の場合は蓋の口縁部が当たるところで計測する)に一部重複があり(12.5cm前後)、それほどの時期差はない。ただし下層にはやや大きな径(12.8~13.7cm)のものが3点あり(Fig.18-9.10.13)、井戸構築時期~井戸廃絶初期はIV期初頭~古相(IV-1~2期)であろう。埋没過程の中層以上はIV-3期で(Fig.18-8は牛頭小田浦40-1号窯跡段階か)、上層の平瓶などもIV-3~4期前後だろう(IV期の細分は久住1999a)。石製品残欠は、本来は東光寺劍塚古墳に伴うものと考えられる。初期瓦片(Fig.18-18)は、桶巻作りによる平瓦であり、IV期初頭では「神ノ前タイプ」の須恵器成形作りが本地域では通有なので稀有な例となる(通有の瓦成形瓦は、確定例は牛頭ではIV-2~3期の懸利西2号住居以降で、那珂115次建物群での瓦導入も同様)。今後、牛頭窯跡群でも通有な瓦成形の瓦の焼成窯の初現が認める可能性を示す重要な破片である。南側8次の南北条溝に初期瓦が多く出土しているが(10頁以下「4.周辺の調査」)、近隣(調査区西側の高台か)に瓦葺建物などがかなり早くからあったのかもしれない。

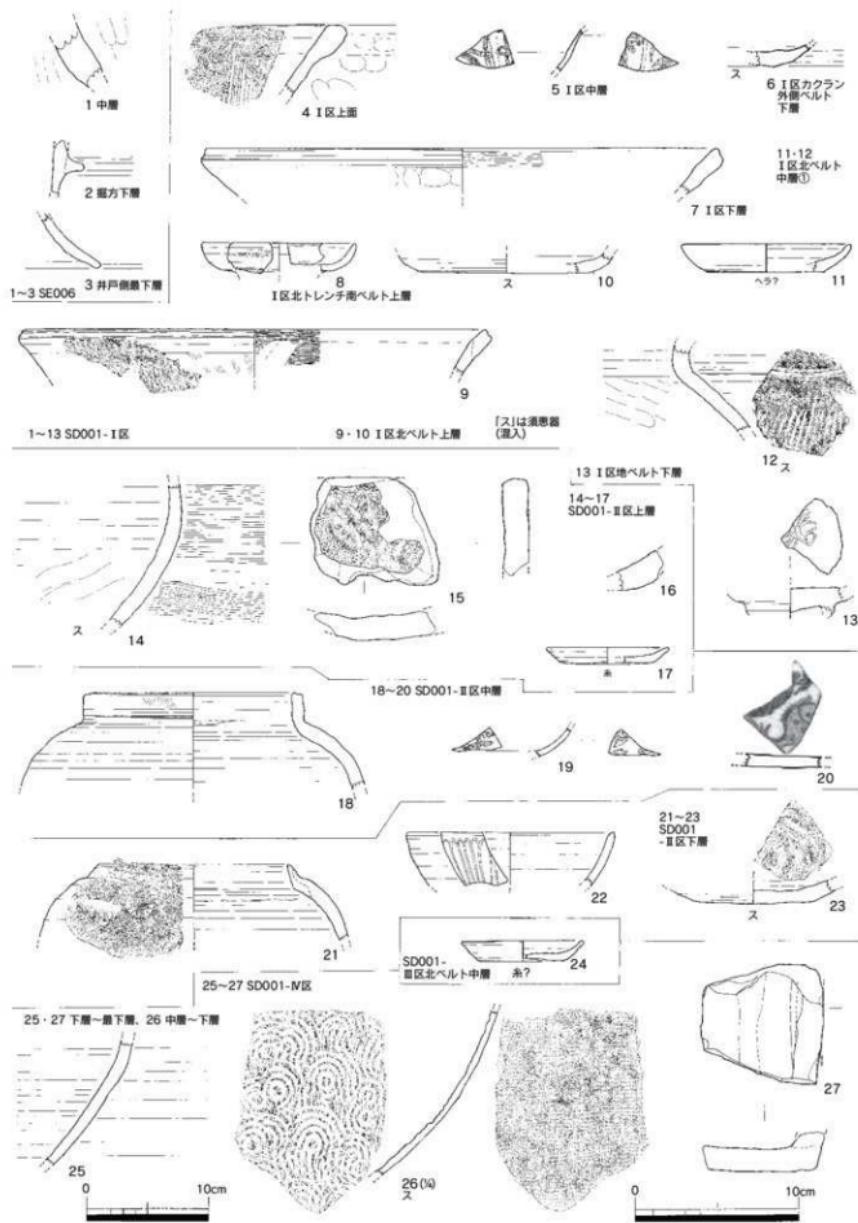
Fig.19 SE006(2), SD001(1)出土遺物実測図 (S=1/3, 一部1/4)

(Fig.19) 1 ~ 3 は弥生土器。1 は支脚または器台。後期～終末期か。2 は壺の胴部突帯として図示したが、天地逆で瓢壺の肩部の可能性もある。3 は高杯脚部だが、図化していないが破片中位上に穿孔痕跡があり、赤色顔料（ベンガラ？）が付着する。2・3 は中期末～後期初頭。4 以下は SD001 出土。4 は土師質土器摺鉢。中世末～近世初期。5・8・19 は肥前陶磁の染付磁器の碗皿類。6 は須恵器坏 H の身。7・9 は土師質土器の捏鉢。10 は須恵器の坏 H の坏身。径は不確定だが比較的大きくなり、坏蓋にして径 15cm 前後か。Ⅲ A 期。11・17・24 は土師器小皿。いずれも外底回転糸切り。12 は須恵器の壺だが、外面は、木目直交平行タタキ、内面は当具痕を丁寧にナデ消し、頸部屈曲などからあるいは陶質土器の可能性もある。13 は龍泉窯系青磁碗。14 は須恵器の壺。15 は平瓦。16 は分厚い器壁の軟質焼成土器だが内面が被熱で褐色に変色して表層が溶融気味で、坩堝なしで取瓶だろう。南の那珂 8 次で取瓶があり、弥生中期末前後か。青銅器生産関連遺物。18 は口縁部が短く直立する須恵器無頸壺。V ~ VI 期のもの。20 は肥前陶磁染付大皿。21 は土師質土器の湯釜。中世末～近世前期。22 は龍泉窯系青磁の碗。15 ~ 16 世紀（明代）のもの。23 は須恵器の坏 H の身で、内底に当具痕が残る。24 は褐釉陶器の壺。中世前期の輸入陶磁。25 は須恵器の壺。外面格子目タタキ、内面同心円文当具痕。薄い器壁でやや古いものか。27 は土師質の方形火舍。近世前期。

那珂 156 次調査では、時代順に以下の遺構群を検出した。①弥生時代中期後半～後期初頭、②古墳時代後期後葉～飛鳥時代前半期（須恵器Ⅲ B期～IV期）、③中世前半期、④中世末期～近世初期、⑤近世以降、である。①の遺構には SX081（円形堅穴建物）のほか、SX202 が方形堅穴建物として存在した可能性がある。また SD001 出土だが埠塙ないし取瓶の残欠があり（Fig.19 - 16）、南側の 8 次調査にみられた青銅器生産が本調査区にも及んでいた可能性もある。②以前の弥生時代中期前葉～中頃（須玖 I式）の土器片や、②以後の後期前葉から古墳時代前期前葉までの土器片が少なからずある。遺構は削平されて不明確になったものの、集落はや弥生後期前葉から古墳前期前葉まで本調査区ないし直近の周辺域で継続していた可能性が高い。これは調査区南側の 8・69 次調査の傾向と同じである。次に②の時期だが、井戸 SE006（IV-1～2期）のほか、堅穴建物 SC010（Ⅲ B期？）→ SC009（古・新）→ SC008 → SC007（IV期？）、SX203・012（IV期？）、溝状遺構 SD005 と SD014 がある。これらはおおよそ方位がそろう傾向にある。那珂遺跡群全体の遺構群が正方位化する（2-10 頁「周辺の地理的歴史的環境」参照）。V期以降の確実な飛鳥時代後半期遺構はない。周囲調査（8・69 次）の成果からは、南北方位の条溝の延長が本調査区にも及ぶ可能性があったが（Fig.3）、そのうち西側溝延長部（8 次 SD003-001、SD004-008-009）は擾乱が激しく削平されたとみられ、東側溝延長部（8 次 SD001-69 次 SD036）は SD001 と落込み SX002 により消失した可能性がある。しかし後世遺構や擾乱などからは、先行するⅢ A期や、②以降の V～VII期（飛鳥時代後半期～奈良時代初頭）の須恵器が認められる。初期瓦も若干ながら存在し、南側の 8 次 SD001 である程度まとまった出土量があることから、比較的近隣のどこか（西側か）に初期瓦を葺くような建物が存在した可能性がある。③の時期は明確なものは SD015 のみである。しかしこれも後世遺構（SD001、SX002）に一定量当該期の遺物が存在するので、もう少し遺構が展開していただろう。周囲を見ると、8 次 SD002 = 69 次 SD037 の同一時期の溝と直交方位であり、あるいは方形の屋敷地を開む溝の一部であった可能性がある。その範囲は SD015 の延長が 43 m 以上、8・69 次溝延長が 57 m 以上で、その場合想定される南東隅角部は 24 次と 69 次の間になる。④は戦国時代後半期（16世紀）掘削と推定される SD001 があり、近世初期までは何度か掘り直しがなされたとみられる。SD001 の西側上端（肩部）のやや西側には柱穴列が認められ、柵列の可能性がある。他の遺構はないが、東側が低く西側が高くなる地形の変換線に掘られた SD001 は、柵列の存在可能性も合わせて、戦乱の世に備える城館の一部であつただろう。この堀は、南東側は少なくとも 69 次の南東端まであと 60 m 以上続いており、北側もまだ続くから、相当な規模の城館が存在したことになる。今回の調査の土層断面の観察や 24 次（SD001-002）で顕著に判明したように、大規模な掘り直しが途中で行われている。那珂遺跡群では当該期の堀（壕）が走り、相互関係についても整理検討する必要があるだろう。

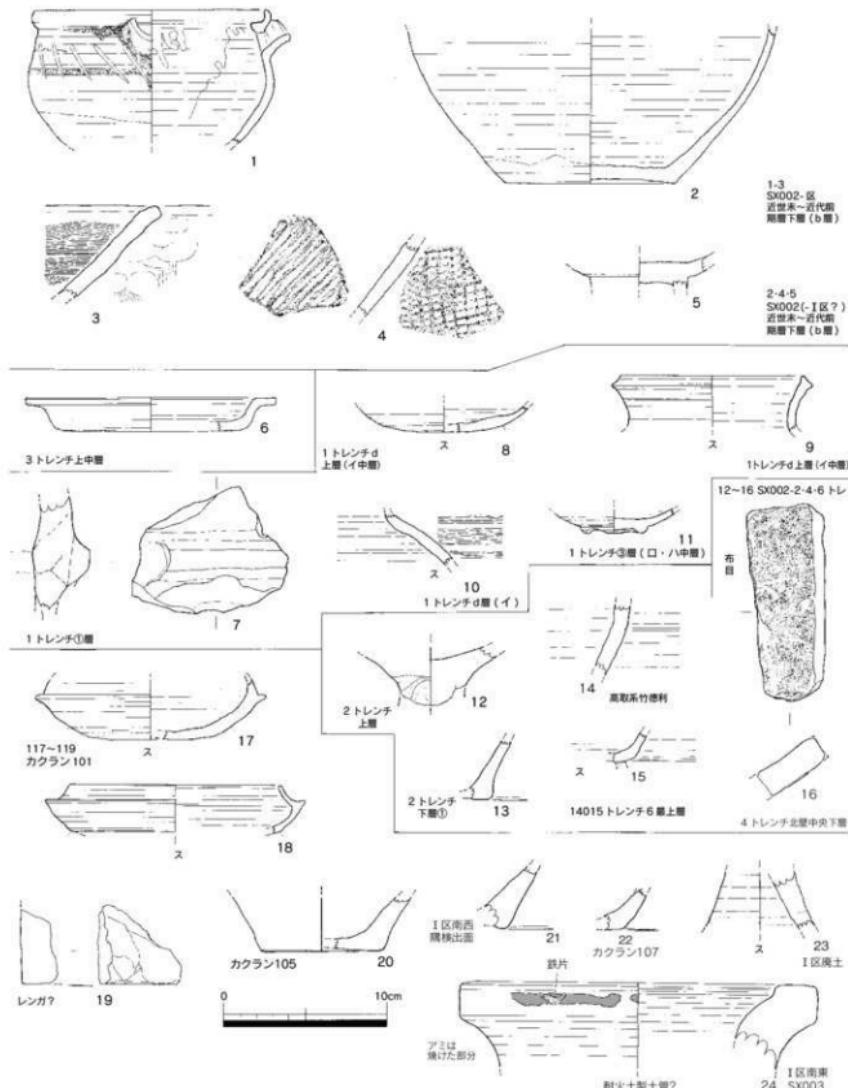
Fig.21 SX002およびカクランその他出土遺物実測図 (S=1/3)

(Fig.21) 1・2・4・6・11は肥前陶磁ないし肥前系陶器など。1は陶器の行平鍋。鉄鉢の上に白濁釉。内面は橙色釉が下地にある。19世紀か。2は外面灰オリーブ色釉の陶器甕。4は褐色鐵釉の陶器甕。

6は褐色鉄釉の皿ないし蓋。2・3は近世後期以降。11は抉り高台の白磁塊。18世紀。14は高取系竹徳利とするが、中世前期の褐釉陶器壺(輸入陶磁)の可能性もあり。5は龍泉窯系青磁碗。中世後期。8・9・10・15・17・18・23は須恵器。8・17・18は壺口の身。17はⅢB期。18は径が大きくⅢA期か。受部から立ち上がりの断面形状が特異で、八女系須恵器。9・10は壺類。15は高台付壺身。VI～VII期。23は高杯脚部。V期以降。12・13・20～22は弥生土器。12は後期の高杯か。13・20・21は中期の甕。22は後期初頭～前葉の甕。15は土師質で初期瓦の平瓦。内面布目痕、外面摩滅し不明。19は近代の煉瓦片。24は耐火土を用いた近代陶器で土管か。口縁部外面に被熱痕と鉄片付着。(Fig.22) よくしまった阿蘇凝灰岩製石製品の残欠。凝灰岩でよいが通常よりも硬質で比重が重い。多くの面が破損・剥離で生きていないが、加工面が辛うじて生きている部分が何面がある。元の形状は不明だが、柳沢一男氏によると、古墳時代後期の石製表飾(石製樹物)とすれば、考えられるのは石製鶴の頭部の直方体部の一部の可能性があるという。元来は東光寺剣塚の墳丘上の中のものだろう。
