第5図 石造物等調査地点位置図3（上伊良原地区）

II 位置と環境

III 調査の内容

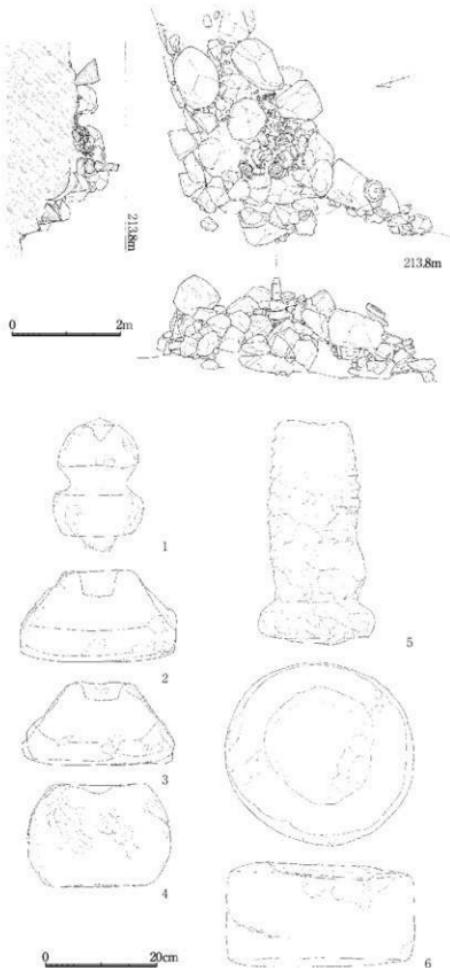
第6図 上伊良原塚本遺跡石造物検出状態・石塔実測図
(1/80, 1/8)

この遺跡は上伊良原高木神社の直ぐ北東に位置し、上伊良原地区的集団移転地造成および関連する工事に先立って調査を行ったものである。南北長200m、東西長55mほどの調査区はI~III区に分けられて、そのうちの標高が低い北西部のIII区の3号集石と称したところから五輪塔などが検出された。調査前から石塔が露出しており、「もともと岩塊が集中して」いて、「近世以降の耕地造成の際にはその岩塊を取り込むように石垣を築き、その「上面には五輪塔や宝篋印塔、石臼や陶磁器片が散乱」、これらは「耕作の際に邪魔になるためにこの場所に集めたのではないか」と想定されている。石塔はいずれも凝灰岩製である。

五輪塔 1は頂部の一部を欠損する空風輪。高さ23cm、最大径は風輪部で17cmとなる。2は最大幅28cm、高さ17cmの火輪で、頂部の納穴は平面円形となる。3も最大幅28cm、高さ15cmの火輪で、これも納穴は円形である。4は平面円形の水輪で、最大径26cm、高さ19cmである。上下両面がわずかに凹み、特に頂部中央付近に径6cm弱、深さ1cmほどの明らかな凹みがあつて舍利孔の可

宝鏡印塔 5は欠損が著しいが、九輪を表現したと思われる沈線が残ることから宝鏡印塔の相輪であろう。残存高52cm。下端に柄が残る。

宝塔 6は宝塔の台座とされる。最大径35cm、高さ19cmの円柱状を呈し、上面に径20cm、深さ2cmほどの凹みがある。上部を安定させるためのものであろうか。

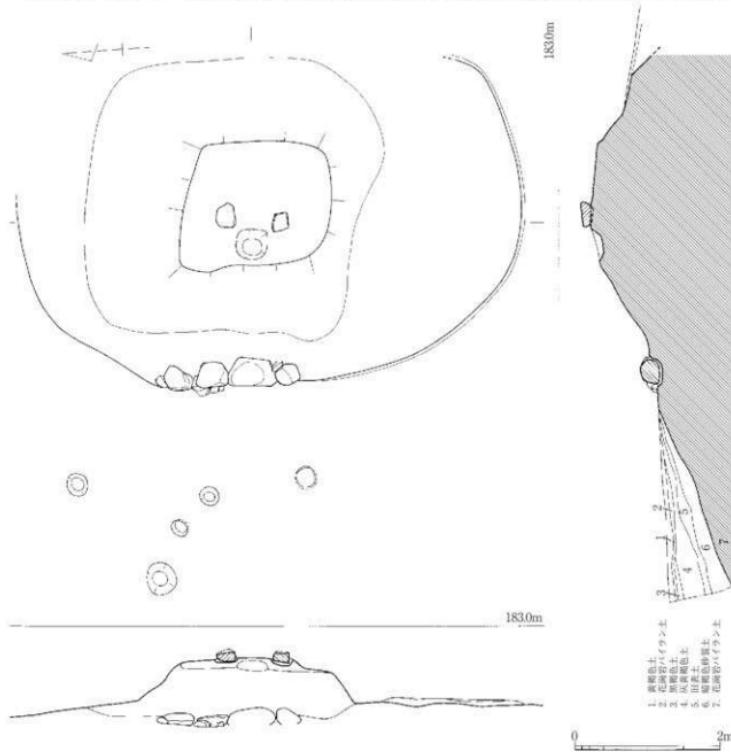
第16図 広瀬庚申塚稻荷社跡基壇実測図（1/60）

この社殿も調査時には移設されていて基壇を残すのみであった。『石造遺物編』・『調査カード』に当時の写真やスケッチ図が付されていて、それによると高さ72cm、幅34cmの安山岩の板状川原石が立てられ、中央上部に「稻荷大明神」、左右に一段低く「二月廿八日」、「享保十五年（1730）」、下段に8名の人名が刻まれている。また、左の日付の上の割れた部分の上下にも文字が見える。「二月」の右上にがんだれが、その下に破損部を挟んで「ノ」状の文字が見え、上方は干支の「戌」であるかも知れないが、下位の文字は不明である。「二月」の上には縦にしっかりとした線が引かれていて、「十」の下半であろう。したがって「戌□十二月二八日」と復元できる。これも文字が刻まれた面はとても滑らかとなるが、明瞭な加工痕は見えない。『石造遺物編』の写真ではよくわからないが、『調査カード』に付された写真では現状と同じく横方向に筋が入っていて、3片に割れ

ていたことがわかる。この立石の三方はコンクリートブロックを積んで切妻となる屋根が架けられるが、屋根・床の詳細は判読できない。

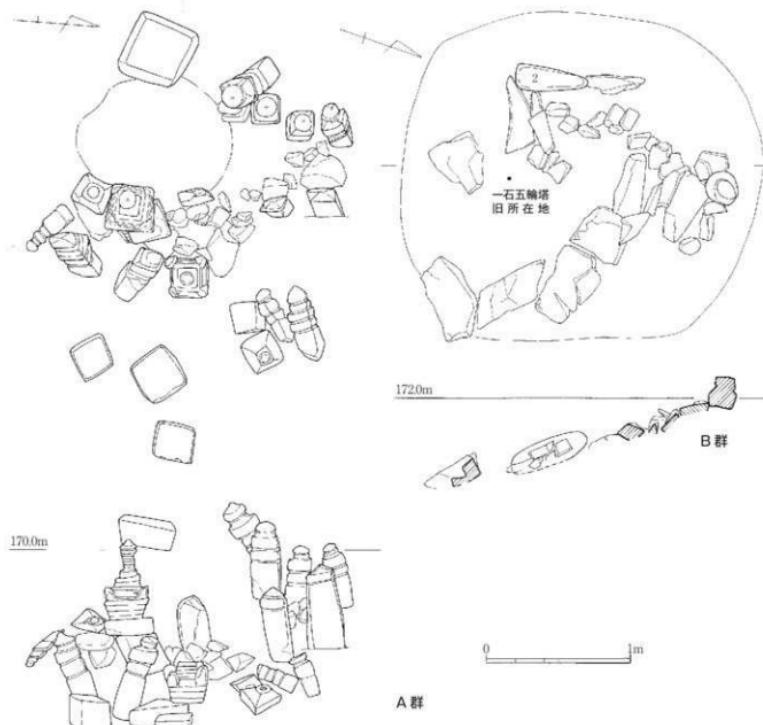
第20図 山の神石塔群検出状況実測図 (1/30)

B群 直径2.2～2.5 m程の不整円形といった落ち込みの中で、自然石とともに五輪塔の一部や立て置かれていたと思われる乳棒形の川原石などが検出された。ただ、落ち込みの深さの記録を失

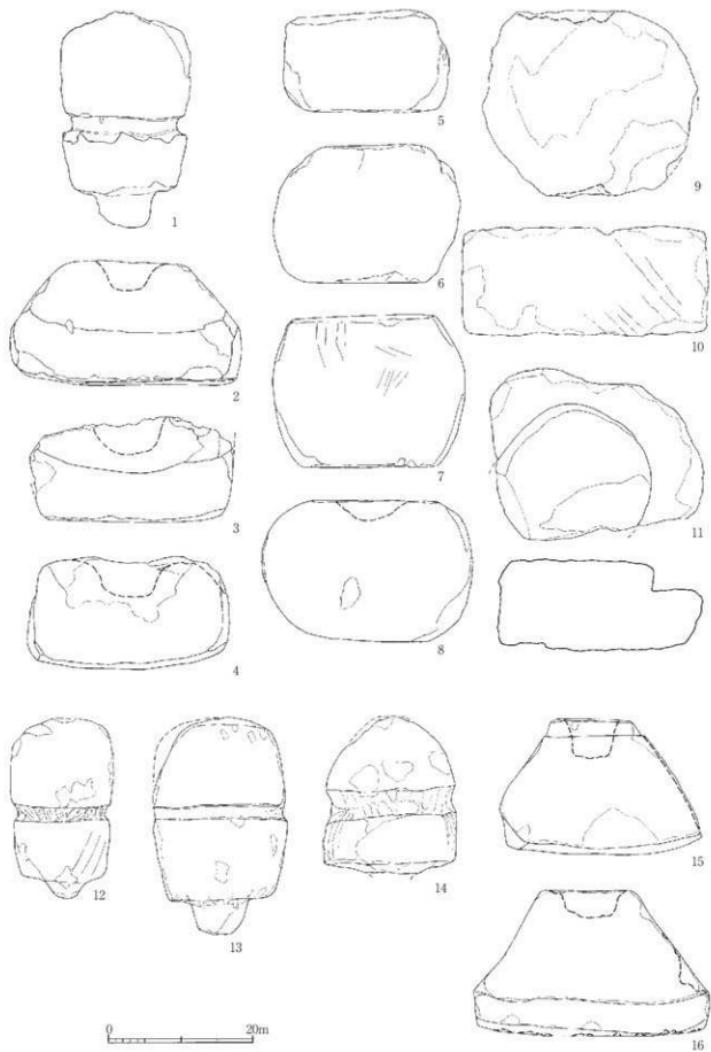
第28図 竹ノ畑A石塔群石塔等実測図 (1/6)

石塔等 1 ~ 11 は A 群である。上記の点数は調査時の所見を転載したものであるが、個別実測図では水輪と注記するものが 5 点があって地輪は 1 点となっている。個別写真でも判然としない部分があるが、5 に示した小型の「水輪」が損壊を受けているようであるが地輪であるかも知れない。A 群の火輪 2 点は破損が著しく、水輪も同様に不整となるものが多い。ことに 9 は表面の大部分が剥離している。特記すべきは多くの五輪塔が灰白色の軟質の凝灰岩であるのに対して、7 は同じ凝灰岩でも灰黒色に近く、遺存状態がよい。単に石質によるものか、あるいは製作年代の違いによるものであろうか。また、8 では頂部に径 20 cm、深さ 3 cm 弱の明らかな凹みが穿たれていて、組み合わせには不要なものであることから別の意図があるのであろう。11 は茶白である。スリ目が見えないほど摩滅する。

12～16はB群。12・13の空風輪は境の割り込みが甘く、空輪・風輪を棒状に形成した後に沈線を刻むような感である。14は「宝珠らしきもの」と記されたものである。割り込みがやはり甘いが、先の2点に比して幅広く別種の器形を思わせる。ただ、下面では柄が欠損しているようなので、空風輪としてよいものと思われる。火輪のうち15は頂部に小さく段を付している。

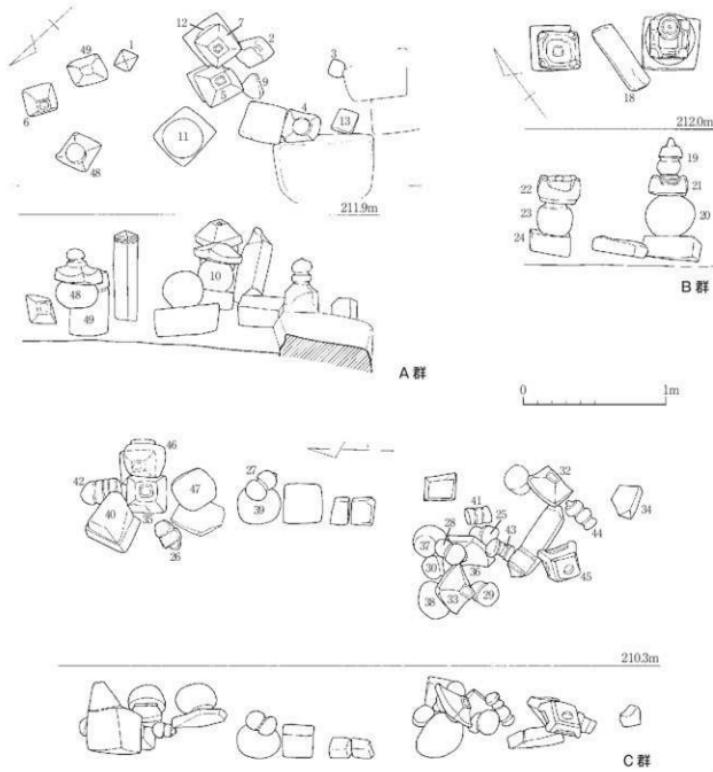
第39図 上の谷石塔群現況実測図 (1/30)

A群 南西→北東方向に並ぶ。北東端近くに2基の一石五輪塔が芯々で約0.5 mの位置に北西→南東方向に並ぶように立っていて、その南には頂部を四角錐とする方柱が立つ。この方柱は頂部直下に2条の沈線を刻む板碑である。その南西に部分的に欠損する3~4基の五輪塔、碑伝1基、一石五輪塔1基などが並ぶように位置する。

C群 ほぼ南北方向に並ぶ。北側には大破した一石五輪塔や宝塔の塔身・相輪や五輪塔の部材が一部で重なっていた。南側では宝篋印塔や五輪塔の部材、碑伝などが倒れ、転倒し、折り重なっていた。C群全体で見て、五輪塔の地輪、あるいは宝塔などの基壇・基礎に相当する石材が1点に過ぎないことから本来に全てがここで使用されたものとは考えられず、処々から集積されたものであろう。

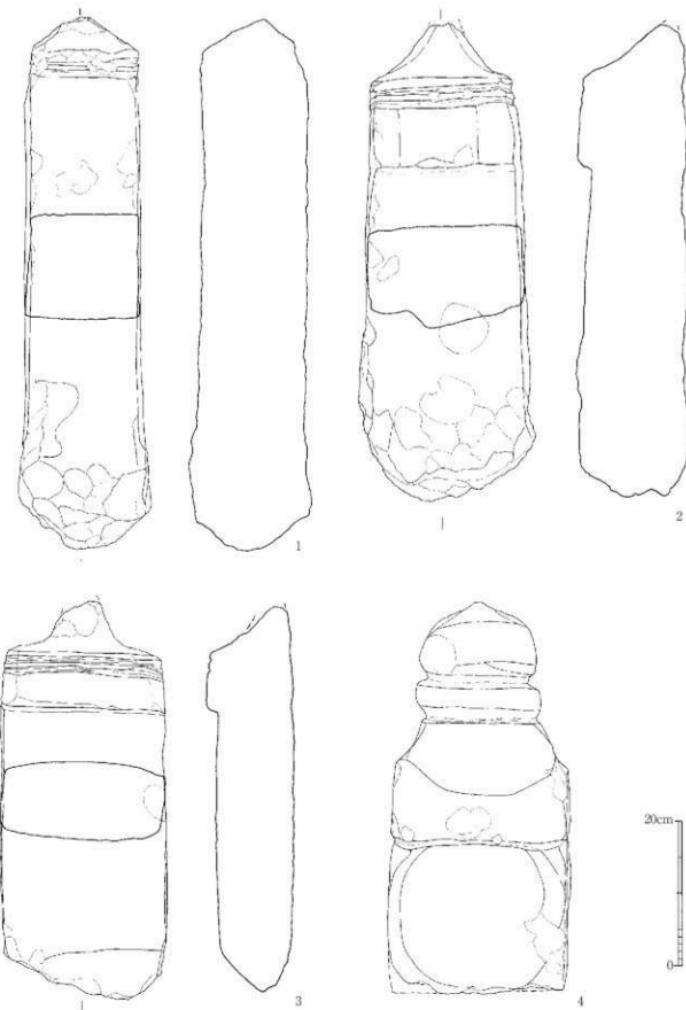
第40図 上の谷石塔群石塔等実測図A群1(1/6)

1は全長約73cmの板碑でほぼ完存、破損は少ない。最大幅は下端付近で約18cm。この下端の13cmほどは整形が確て不整となっていて、地中に埋める部分ということであろう。それ以上はほぼ幅15cm、厚さ15cmの方柱に成形されている。頂部の突出がほかの例に比べて低いが、石材が軟質であり、本来の形状を保つとの確信は持てない。縦断面図で見るように、二条線の下位に碑伝に見られる額部がない。また、額部に付随する左右の面取りも見られない。

2・3は碑伝。2は頂部の突出部先端を欠き、残存高約65cm、最大幅はやはり下端付近で23cmほどとなる。1と同様に下端の15cmほどが不整となり、それ以上は幅18～19cm、厚さは15～16cmで、額部の厚さは現状で17cmほどである。断面図で見るように頂部の先端は背面に近く、かつ前面に

近い部分では勾配が緩く、逆く字状となる。二条線の下位8cmほどの位置にしっかりとした段をして額部を作り出し、その左右両端は2~4cmの幅で面取りを施す。3は頂部と下端の多くを失うが、下端右端は原状を留めるようである。その場合は全高54cmほどとなる。幅約23cmで、横断面では中央部が膨らむ形となる。これも二条線の下位に額部を作り出し、その部分は12cm、段以下は11cmほどの厚さとなる。額部の左右には幅2cm以下の面取りを付す。これも頂部は縦断面で逆く字形に高く突出していたと思われるが、正面観でも2と異なってく字形となる。3点ともに二条線は側面でとどまって背面に及ばず、種字等は見られない。

4は凝灰岩製の一石五輪塔。下端の一部を欠いているが、本来的に地輪は作られていないかったようである。水輪・火輪は方柱状に整形して沈線で画すが、水輪は低く甘い段を付して円形を浮き彫りし、火輪は軒と屋根の勾配を表現する。空輪・風輪・火輪も沈線で画し、風輪は極度に扁平とし、空輪のみが通常の五輪塔の形状を作り出す。全高54cm、最大幅25cmほどの大きさとなる。

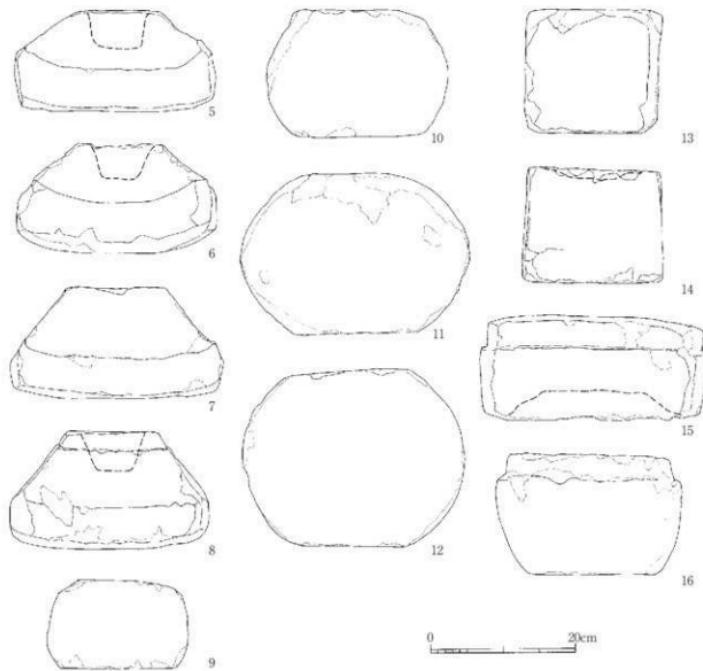
第41図 上の谷石塔群石塔等実測図A群2(1/6)

5~8は火輪。法量は様々であるが、隅棟の反りが小さい傾向がある。7は枘穴の圓化を失念、8は頂部に段を付す。9~12は水輪で、これもすべて大きさが異なる。

13・14は立方体に近い形状となり、宝蓋印塔の塔身であろうか。14は団顶部に浅い凹みが見ら

れるが、13の頂部は平となる。15は上部に段をもつ平面方形の部材で、宝鏡印塔の台石か。
16は水輪状の形状となり、その上端を小さく削り込んで段を付けるもので、胴部径に比して高さが低いが宝塔の塔身か。

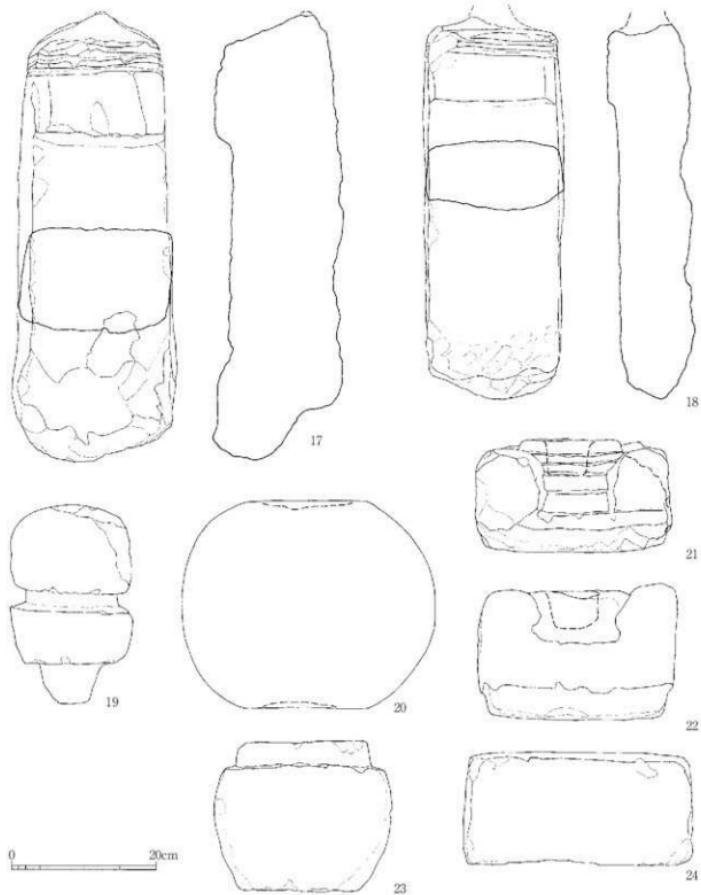
第42図 上の谷石塔群石塔等実測図B群 (1/6)

17～24はB群。17・18は頂部下に額部をもつ碑伝で、いずれも頂部を一部欠き、表面が部分的に損壊するほかはよく残存する。17は総高62cmで、頂部先端を欠損する。二条線の下に高さ8cmほどの額部を置き、その厚さは16～17cmほどである。身部の幅は19cmほど、厚さは15cmほどで

あるが、下端から15cmほどの間は表面の整形が雑で、前方に突出するなど形状も乱れることから、ここは地中に埋めるべき部位であろう。18は残存高52cm余で、ほかの類品に比べて表面は遺存状態がよいが、背面はかなり荒れている。二条線下の額部は厚さ11cmほど、身部は幅19cmほど、厚

さ10cmほどで、下端の10cmほどの部位はやはり表面調整が雑で、埋める部位といえよう。もちろん、ほかの石塔でも当然であるが、雑な調整部位を埋めただけでは不安定なので、その上も一定程度埋めるはずであるが、どこまでが埋まっていたか痕跡が残らない。ただ、下端付近は必ず地中化するので、略したということであろう。

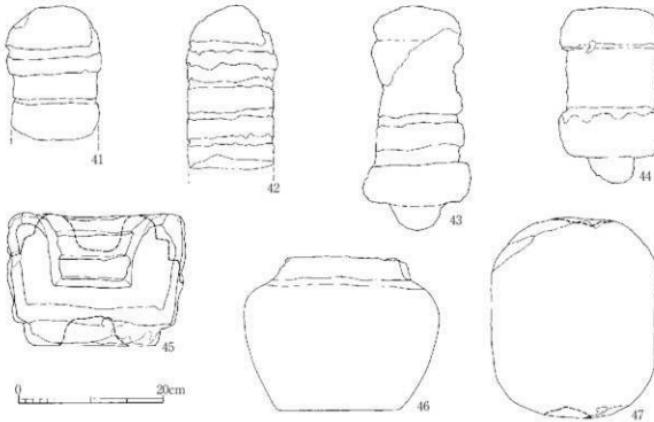
第44図 上の谷石塔群石塔等実測図C群2 (1/6)

41～43は宝篋印塔の相輪であろう、損壊が甚だしい。44は変形の相輪か。45は宝篋印塔の笠部、46は宝塔の塔身であろう。47は写真では上部が平坦に加工されるようで水輪として問題がないように見えるが、図では水輪として置いた場合の最大径部分の対となる部分にわずかであるが凹みがあると記されている。水輪の可能性が高いと考えるが、図では敢えて縦位とした。

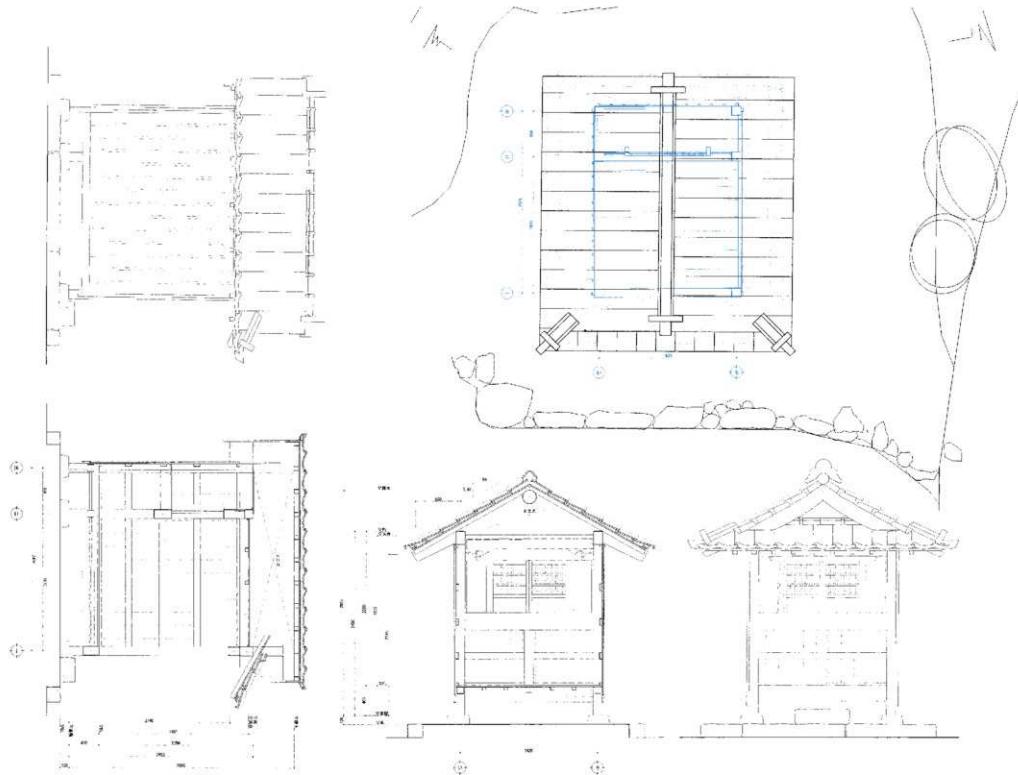
第45図 原地蔵堂実測図 (1/50)

外壁は大陸堅羽目板張り目板押さえとし、破風妻壁は板を横に張っている。内壁は外壁裏面の化粧板壁、床は板張り、天井は竿縁天井板張りとなっている。

仏像 いざれも江戸時代のものと評価された地蔵菩薩立像（像高 23.0 cm）、観音菩薩立像（像高 43.5 cm）の2体の仏像が祀られていた。地蔵菩薩立像は楠の一本造りで、左手首・右手錫杖・光背を欠損する。蓮台および岩座は別材で、胡粉と彩色が一部に残る。観音菩薩立像も楠の一本造りで、右手首・左手肘先を欠き、これにも胡粉・彩色が残る。焼けた痕跡があつて、焼尾觀音・火伏せ觀音とも呼ばれ、元はこの谷最南部の集落である帆柱にあったものと伝えられている。

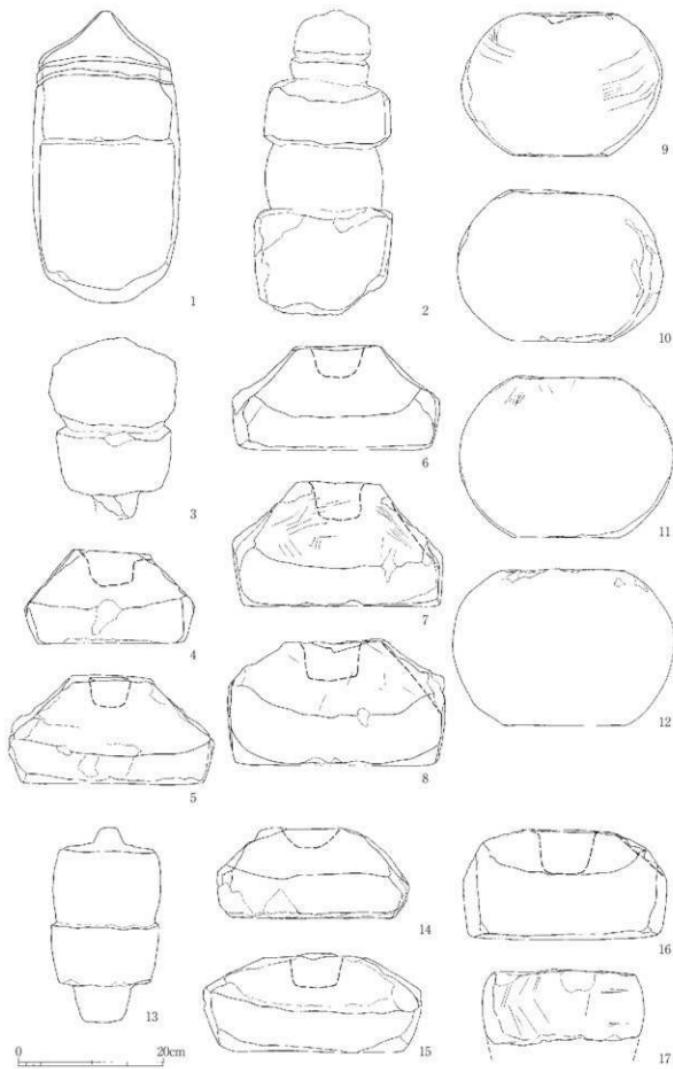
第61図 長畠石塔群実測図(1/6)

1 は総高 40.5cm、幅 20.4cm の碑伝で、完存するようである。頂部は尖り気味となり、弧状に刻まれる甘い二条線の下にしっかりとした額部をもつようであるが、側面図の作成を失念していて、厚さ等は不明。2 は一石五輪塔で、図の下端左右を欠いているようであるが、中央付近は原形に近いのである。総高 42.8cm、最大幅は地輪の部分で 19.0cm である。空輪・風輪間は沈線を刻むだけであるが、その他の部位は明晰に加工・整形している。火輪の屋根の勾配が弱く、長方形に近い形状となるが、水輪は中央が膨らむ円柱状に削り出している。

13 ~ 17 は B 群。13 の空風輪は空輪・風輪部とともに丸味を失って円柱状となり、段を以て両輪の境とする。14 ~ 16 は屋根勾配の緩い火輪で、16 は特に軒口が幅広くなる。17 は水輪の残欠で、図下部を欠損する。

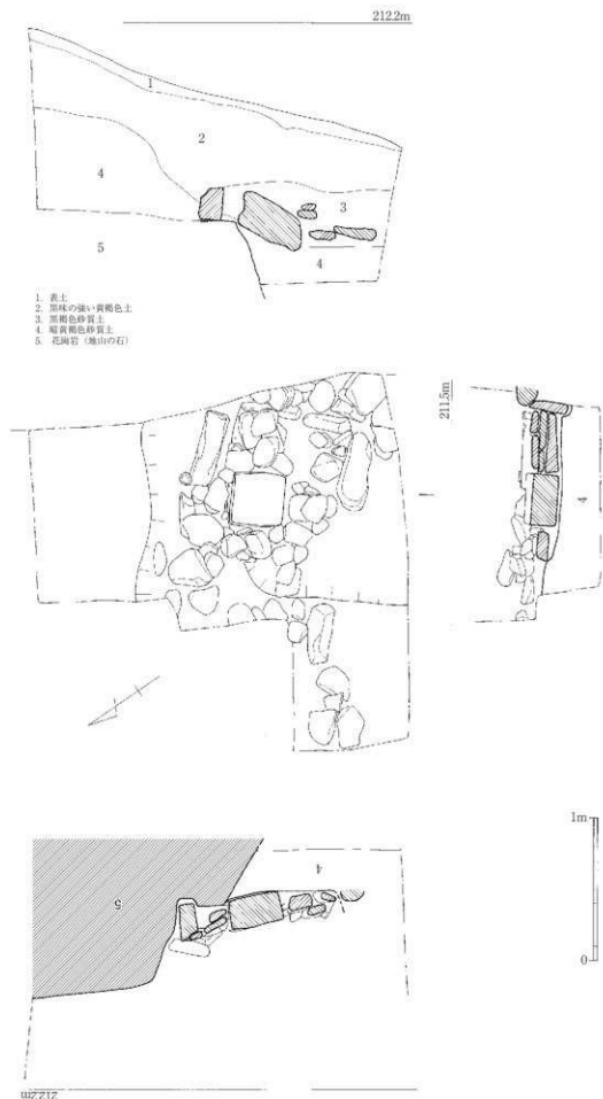
第65図 羽後屋敷C-2 トレンチ検出状況等実測図 (1/30)

礫の在り方に規則性は見えず、掘削範囲ではその意味は不明瞭といわざるを得ない。しかし、一辺長 0.4 m、厚さ 0.2 m の方形に加工した台石の北および東の二方に立てた石材が見られることから、これを仕切り石として台石の周辺に小礫を敷き詰めた可能性も考えられる。掘り過ぎて判然としないが、台石とその周辺も浅い掘り込みの中にあったようである。

C-4群 平坦地の北端付近で検出した碑伝である。発掘前の状態がわからないが、深さ 0.4 m、直径 0.9 ~ 1.15 m の不整円形に近い掘形に立て据えられた状態の碑伝である。基底部付近には川原石が詰められて固定されていた。頭部付近後の比較的大きな石は転石であろう。

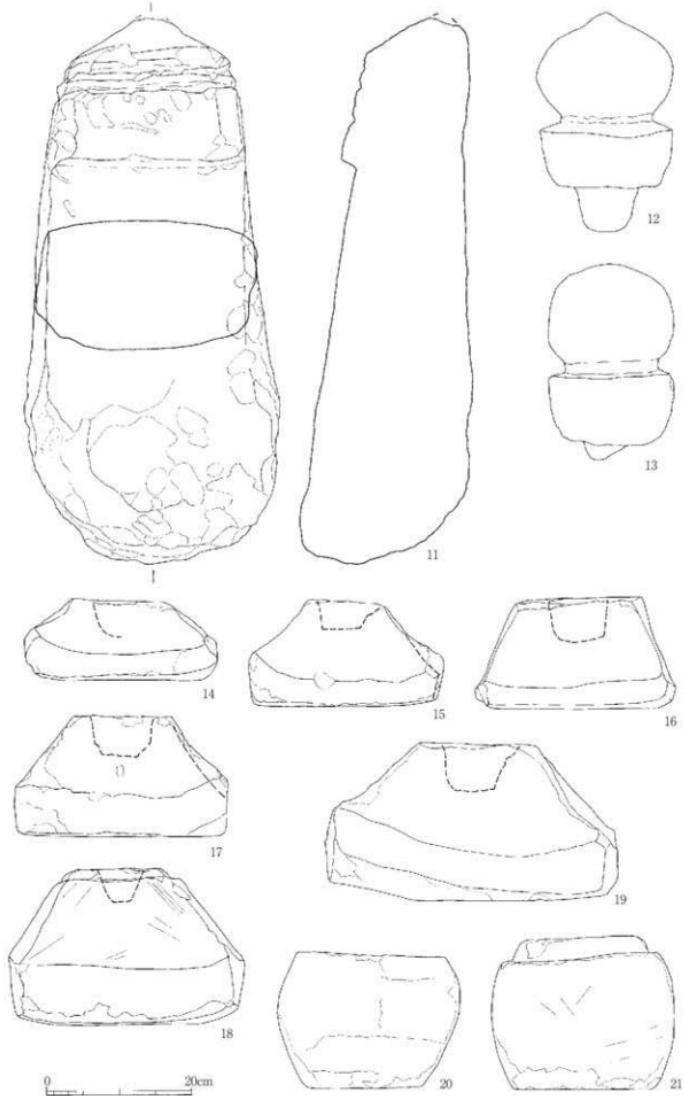
第67図 羽後屋敷C石塔群実測図 (1/6)

11は土坑に立て据えられていた碑伝。表面に小さな破損が随所に見られ、頂部も若干損傷するように見えるが、概ね原状を維持するものと思われる。総高75.4cm、基部付近で最大幅は35.2cmを測る。頂部はやはり背面の延長線上に位置するが、今までに見てきたものに比べて山形の勾配が直線的となっている。正面および左右両側面の二条線はしっかりと刻まれ、二条線の下位9~10cm付近に段がつく。この額部左側では損傷のために判然としないが、右側では2.5cmの幅で面取りが施される。額部の厚さは約15~17cm。額部直下で厚さ15cmとなる身部は下端付近で22cmほどの厚さになるまで直線的に肥厚する。また、額部直下の幅は28cmほどであるが、下端から20cmほど上位で最大幅となる。なお、この最大幅付近から下位は加工痕が顕著に残り、本来埋められることが前提であったものと思われる。

12・13は空風輪。12は遺存状態が良好。13は空輪が球状になるが、頂部を欠失したものか。

22は空風輪を欠く一石五輪塔で、残存高41.6cm、最大幅27.8cmを測る。水輪は球形を意識し、火輪も屋根の形となる。23は残存高44.1cm、最大幅20.2cmの碑伝。額部が狭い。24は残存高48.6cm、最大幅23.2cmの形骸化した一石五輪塔。地輪が異様に大きく、全体に方柱状となる。25は整美といつてもよい一石五輪塔。これは高さ63.4cmである。26は空風輪を欠く一石五輪塔で、地・水・火輪は沈線で区画するのみといってよい。全体に方柱状となる。

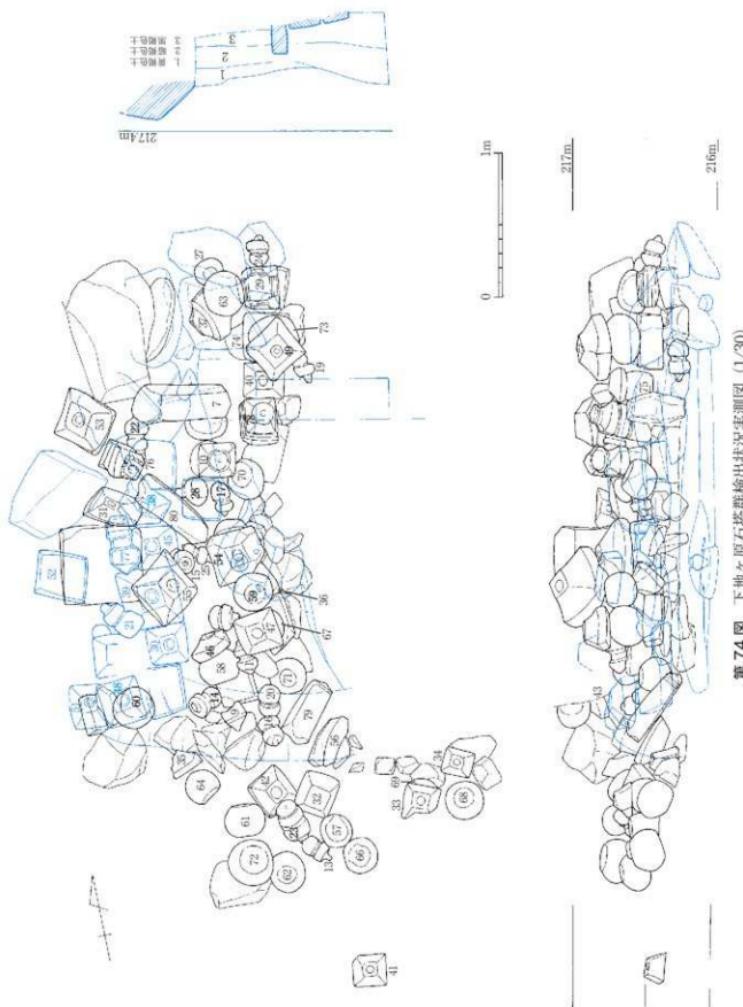
第74図 下地ヶ原石塔群検出状況実測図(1/30)

- 1群 南区の北西隅付近にあった五輪塔空風輪、および頂部を欠く一石五輪塔である。
- 2群 1群の南東、石段のほぼ正面奥寄りにあった五輪塔火輪と同空風輪各1点である。
- 3群 中区西端中央付近にあった板碑である。
- 4群 3群の北東に集石があり、その上にあった五輪塔水輪1点。
- 5群 北区西端に集積された石塔群である。5×2mの範囲に一石五輪塔6基、碑伝5基、五輪

塔（空風輪 20 点、火輪 25 点、水輪 21 点、地輪 9 点）などが密集していた。一見組み合わさったような五輪塔も見られるが、全体的な在り方として周辺から集積されたものに相違ないであろう。

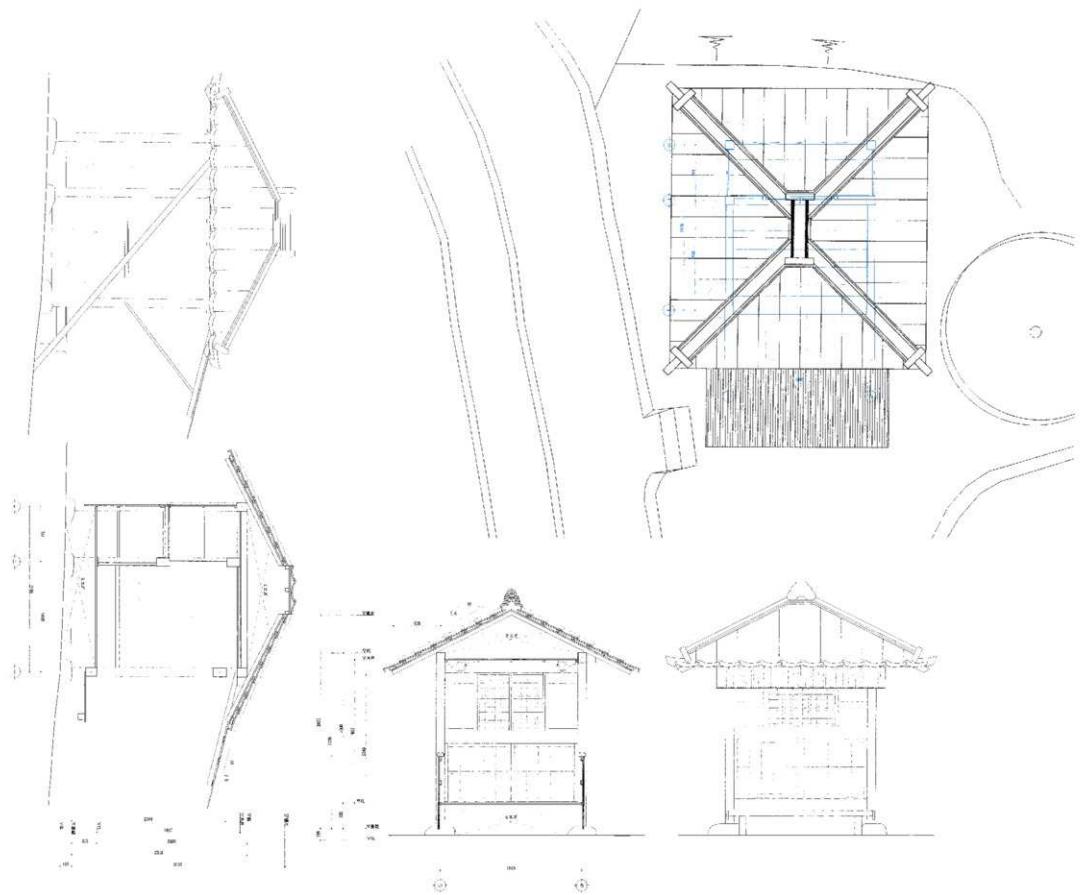
第84図 西の塚觀音堂実測図 (1/50)

自然石玉石基礎を据え、柱を建てて桁で繋ぎ、梁を載せて京呂組としている。貫を使わず、床下は見えないが足元は敷居框で固めている。また、入口に切目縁を置くが、その上のトタン庇とともに手元の昭和56年（1981）の写真には両者がなく、平成9年の「調査カード」には写っている。

聖観音坐像 舟形光背を有し、蓮弁を作り出した蓮台に載る凝灰岩製の坐像で全高81.0cm。詳細は不明だが頭に宝冠を載せて右手は右腿に添え、左手に経巻らしきもの（正しくは蓮の茎）を持ち、「稚拙な彫り」と『民俗調査編』で評されている。『県報』143では「近代」の制作とされる。

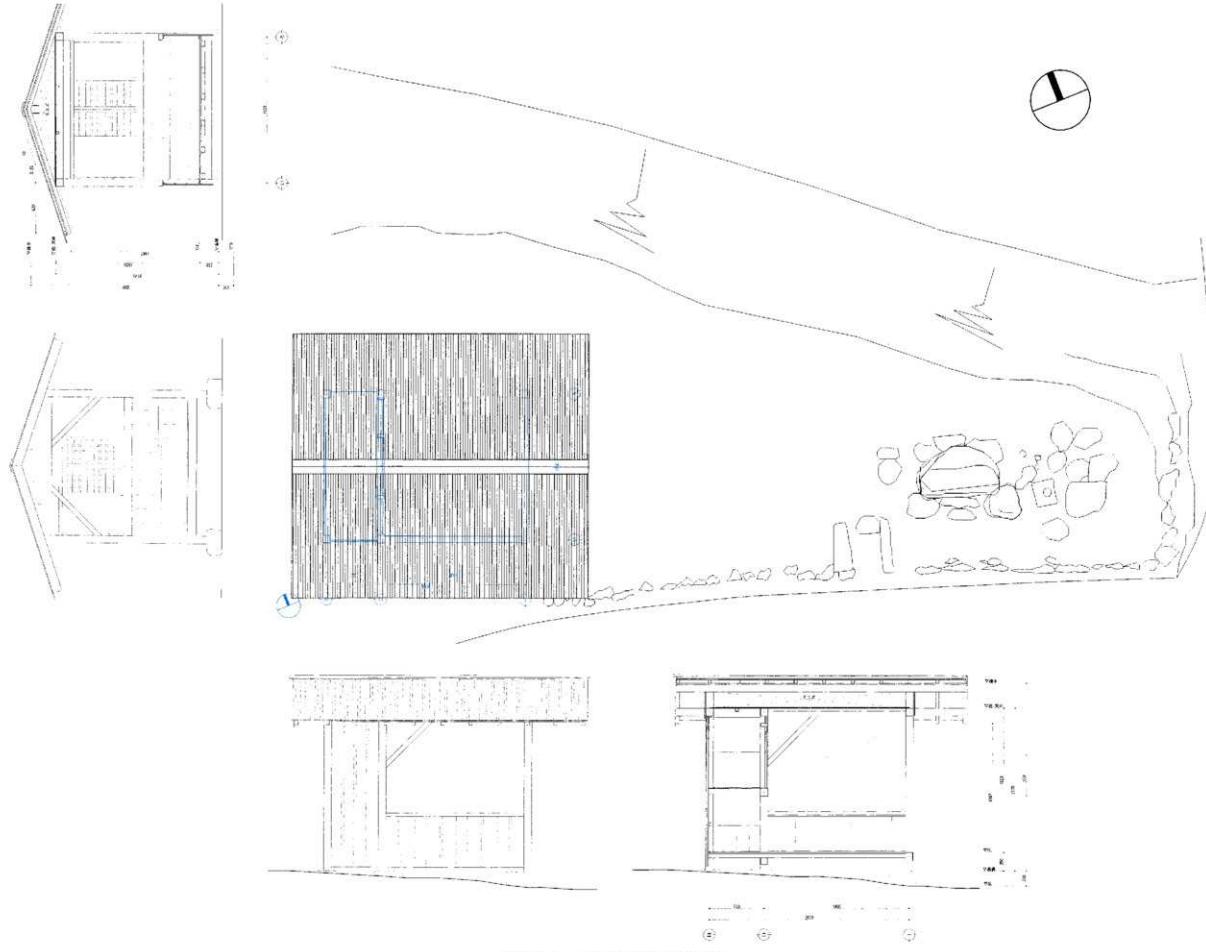
第100図 下組薬師堂実測図(1/50)

外壁は真壁堅羽目板張り目板押さえとし、破風妻壁は大壁に堅羽目板張りとしている。内壁は外壁裏面の化粧板壁、床は板張り、天井は竿縁天井板張りである。内陣の建具は格子戸の開き戸。

薬師如来坐像 『県報』134では「薬師如来坐像(伝厄神) 木造 彩色 彫眼 像高45.1cm 室町時代 右肩肩・左手先欠 台座は江戸の後補」と説明されている。

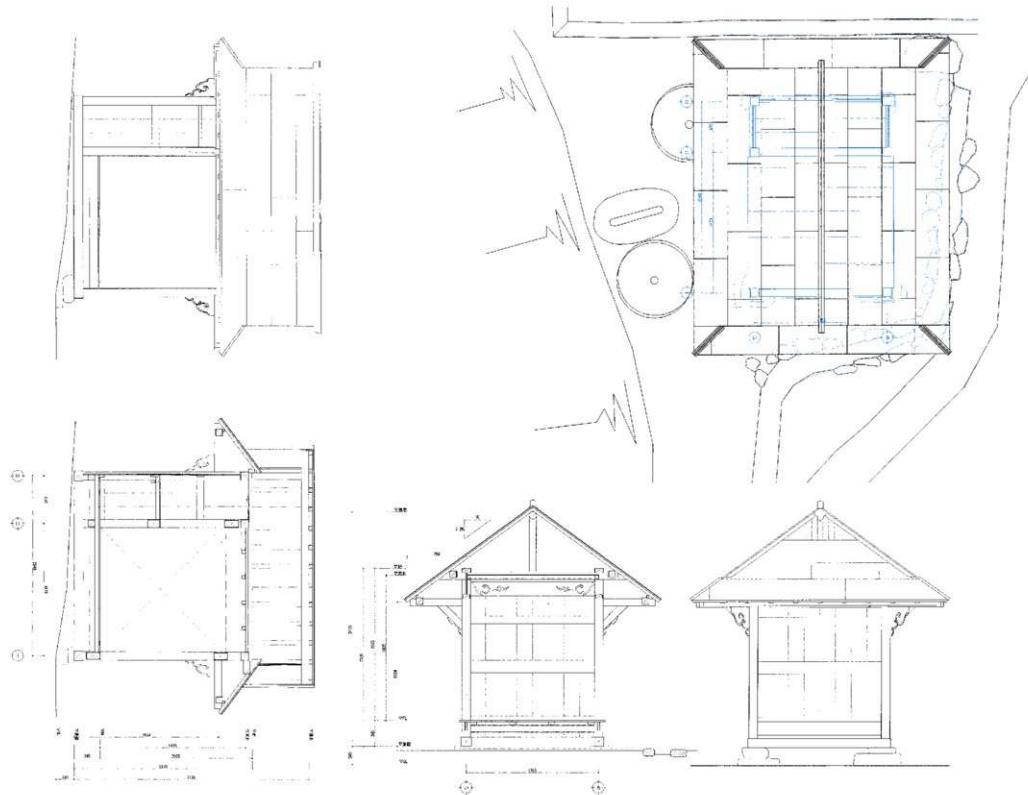
第103図 上組鍵音堂実測図 (1/50)

外壁は真壁堅羽目板張り目板押さえ、破風妻壁は大壁に堅羽目板張りとしている。内壁は外壁裏面の化粧板壁、床は板張り、天井は竿縫天井板張りである。内外陣の境に建具はない。

内陣内部に保存されている改築時の木札に、「明治・己卯・七月・」とあり、明治 12 年（1879）

に改築されたことがわかる。廻縁の痕跡から天井竿縁の方向が変わっていることが明らかであるが、天井板には角釘が使用されているため、明治12年に造作の改築が行われたが当初の建立がより廻ることは間違いない。小屋組の桁は梁の痕跡と合致しないことから、明らかに架け替えられたもので、鉄板葺きに替えられている。

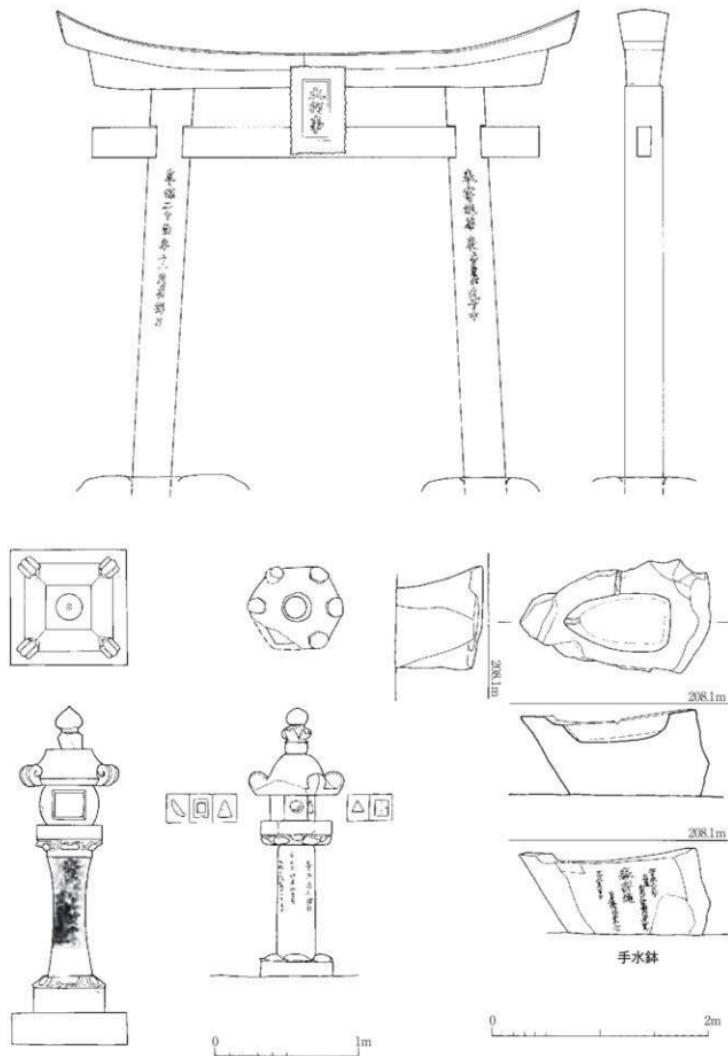
第113 上伊良原高木神社石造物実測図（鳥居・手水鉢 1/40、石灯籠 1/30）

石上から笠木頂部までの総高は 4.3 m、同貫下部までの高さは 2.95 m、笠木幅は 4.8 m、柱基部の間隔は 2.7 m である。向かって右の柱には手前（祓川側）に向かって「奉寄進華表」、文字を小さくして「上伊良原氏子中」と連続して直線的に刻んでいる。同左側では同じ向きに「享保二（1717）丁酉十一月吉祥月」とある。石材は花崗岩で、額東は凝灰岩である。なお、移転後には社殿に向かって右側かつ社殿側に向けて年号が刻まれた柱が立っている。

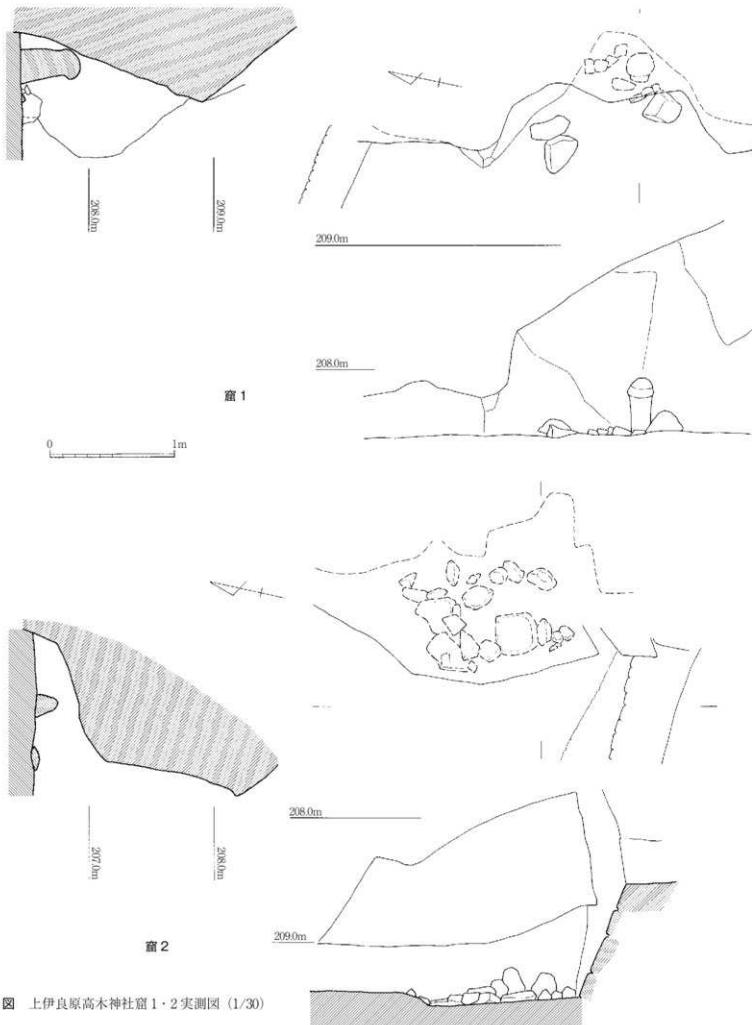
第 114 図 上伊良原高木神社窟 1・2 実測図 (1/30)

窟 1 拝殿と本殿の間には現状で 3 m 近い比高差があり、大部分は間知石を積み上げているが、本殿北側では岩塊が露出していた。この窟 1 は、拝殿と報告書で石垣 5 とした現境内地を外周する石垣の間の、岩塊の小さな凹みを利用したものである。内部に凝灰岩を成形した陽石が建てられるが、その周囲の礫は意図的なものか判断できない。発掘時にこの状況を知らなかつたことから特段の精査を行ったわけではないが、表土を除去して礫を露出させたものの石開いなどといった下部構造はなかった。なお、陽石は地上から 0.5 m ほど露出、最大径は 28 cm であった。

窟2 同じ岩塊の北側、石垣5の直ぐ北にある小さな凹みを利用した窟である。加工したものではないが、川原石4点が陽石のように立てられていた。ここでは北側および西側に区画するように礫が置かれていた。立てられたと思われる川原石の最大のものは20cmである。この窟はコンクリート基礎の東に位置していて、発掘調査時には何も置かれておらず、祭祀対象となっていたことを認識していなかったこともあるって精査を行っていない。
