# 特別史跡水城跡整備事業 III

— 土塁断面ひろば環境整備事業報告 —

福岡県文化財調査報告書 第268集

福岡県教育委員会

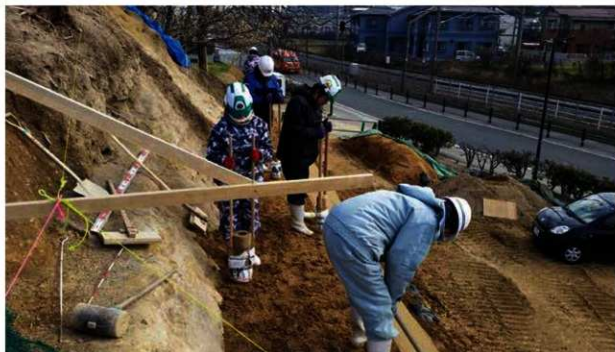
可能な限り往時の工法を踏襲した土塁の復元工事 (平成 26 年度)

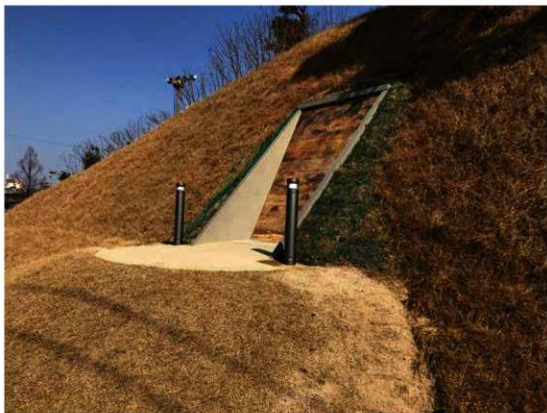
立体陶板を用いた土塁断面の表現 (平成 28 年度)

次に検討したのは、立体陶板を用いた遺構表現である。これは、キトラ古墳の石棺壁画模型にて用いられたもので、これを参考に採用を検討したものである。表現するものが土層であったため、現実感という面では前述2つに劣るが、陶板は紫外線による劣化に強く、屋外展示には適していた。また、これを検討材料としたのは、火焔土器など立体陶板の模造品を用いて「さわれる展示物」を試行していた九州国立博物館との協議によるところが大きかった。この手法は、大塚オーミ陶業（株）が特許を取得していたため、この会社にいくつかの試作品を製作していただくなど協力を得ながら、委員会などで検討を重ね、最終的にはこの案を採用することになった。立体陶板は、保存修理にて復元した土塁の中に埋め込むような配置とした。ただし、こ

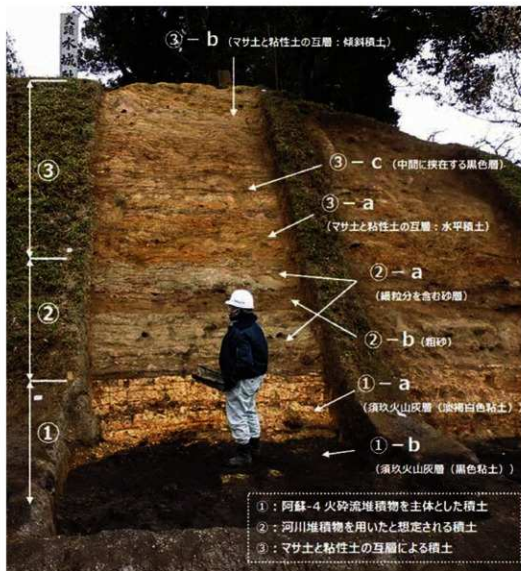
図5-36 土材に基づく積土区分と試料採取の位置

土塁の一部復元に先立ち、復元に用いる土材選定の基礎資料を得ること、固化材の有無を確認すること、下成土塁天端に分布する黒色層の土質を把握することの3点を目的に、土塁断面から試料採取を行い室内土質試験に供した。試料は図5-36に示すように、下位から「①阿蘇4火砕流堆積物を主体とした積土」「②河川堆積物を用いたと想定される積土」「③マサ土と粘性土の互層による積土」の3つに大別した上で、粒度組成や色調などからさらに細分化させて10試料を採取し、表5-1に示す数量にて室内土質試験を実施した。また、表5-2に示すように山中式土壤硬度計による試験もあわせて行った。
