福島県文化財センター白河館

研究紀要 2006

## まほろん2号炉による製鉄操業

### —平成17年度「鉄づくり」イベント報告—

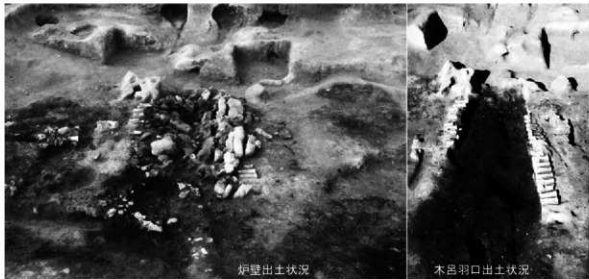
写真1 15号製鉄炉

今回、復元の対象とした製鉄炉は、前回同様、南相馬市原町区にある大船迫A遺跡15号製鉄炉である（写真1、図1・2）。先の報告において、復元炉の候補とした事由は既述したが、再度概略を述べると、15号製鉄炉は以下のような特徴を持った箱形炉である。

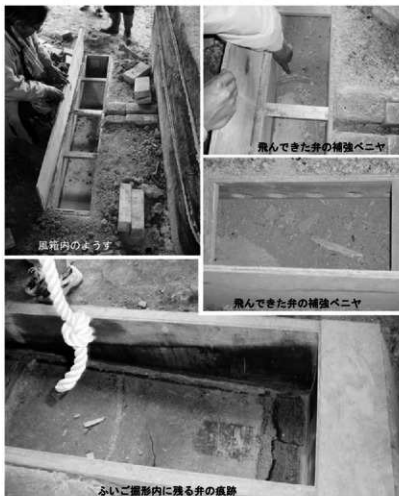
図 12 空気取り入れ弁と送風孔のズレと風箱内のようす

なお、この踏み板の弁の損傷は、空気取り入れ位置の設置箇所とふいご掘形の送風孔の位置のズレから生じている。

すなわち、図12に示したように、踏み板の取り入れ口は、送風孔の直上に設置されていな

— ければならないのである。気づいてしまえば当たり前のことだが、この当たり前のことが、実際に体験して初めて理解できることを痛感した次第である。

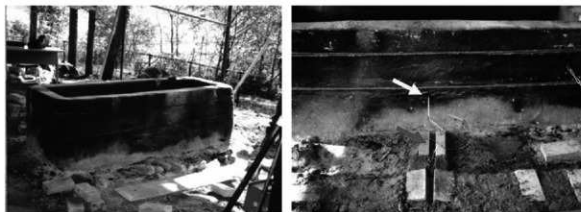
写真1 まほろん2号炉の外観と熱電対設置位置（矢印）

写真1に復元炉の外観を示す。炉体外形寸法は240cm（長さ）×90cm（幅）×120cm（高さ）で、まほろん1号炉よりも長手方向を70cm、幅を20cm、高さを10cm長くした。矢印位置が炉内温

度測定のための熱電対設置位置である。

炉体の概略図と熱電対の設置位置を図1に示す。一点鎖線は地面の位置を表す。羽口角度は $30^\circ$ とした。炉内温度の測定位置は炉底から $2/3$ の高さ、炉頂から $42\text{cm}$ の位置（以下、温度（上））と、炉底から $1/3$ の高さ、羽口中央から $17.5\text{cm}$ 上で、炉頂から $84.5\text{cm}$ の位置（以下、温度（下））の2カ所とした。温度（下）の熱電対は $10^\circ$ の傾斜で下方に差し込んでいる。熱電対はいずれも炉体長手方向の中央部に設置し、熱電対保護管の先端位置は、温度（上）及び温度（下）はいずれも炉内壁面から $5\text{cm}$ の位置である。熱電対用保護管は上下共に高純度アルミナを用い、保護管破損時に容易に交換できるようにガイドのアルミナ管を炉壁に埋め込んだ。
